國道二號拓寬工程環境影響說明書
(國道2號機場端主線改善工程)
環境監測計畫

營運期間第3期環境監測報告
(112年07月~09月)

開發單位：交通部高速公路局
執行單位：三普環境分析股份有限公司
提送日期：中華民國112年10月

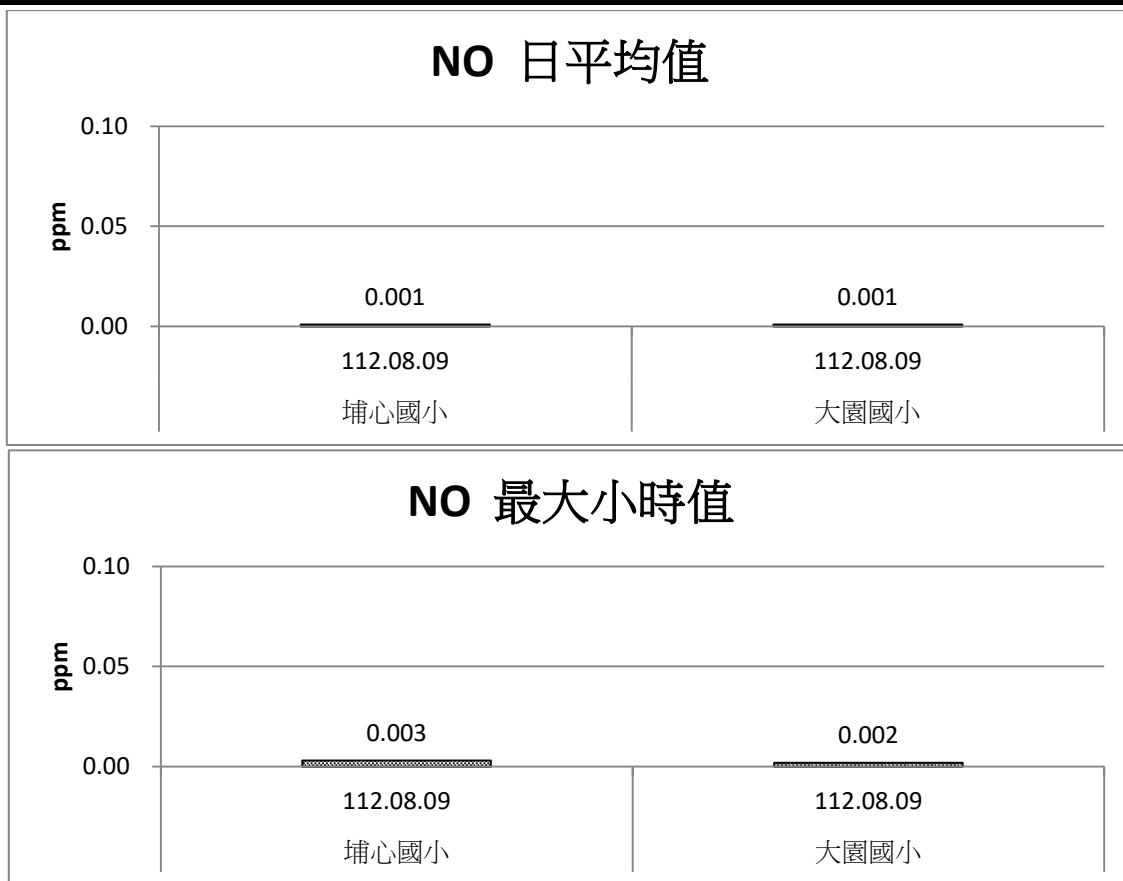
營運期間第 3 期(112 年 07 月~09 月) 各監測點 NO₂ 監測值, 在日平均值為 0.008 ppm~0.010 ppm, 而最大小時平均值(MAH)為 0.017 ppm~0.027 ppm; 一氧化氮在日平均值均為 0.001 ppm, 而最大小時平均值(MAH)為 0.002 ppm~0.003 ppm; 氮氧化物在日平均值為 0.009 ppm~0.011 ppm, 而最大小時平均值(MAH)為 0.017 ppm~0.029 ppm; 監測值均遠低於現行空氣品質標準 NO₂ 最大小時平均值 0.1 ppm。本期監測結果研判計畫區周邊空氣中氮氧化物濃度良好。測站之氮氧化物濃度分佈繪如圖 2.1-8~圖 2.1-10。
