國道4號臺中環線豐原潭子段工程
環境監測計畫

施工期間環境監測報告

第25季

(111年10月~111年12月)

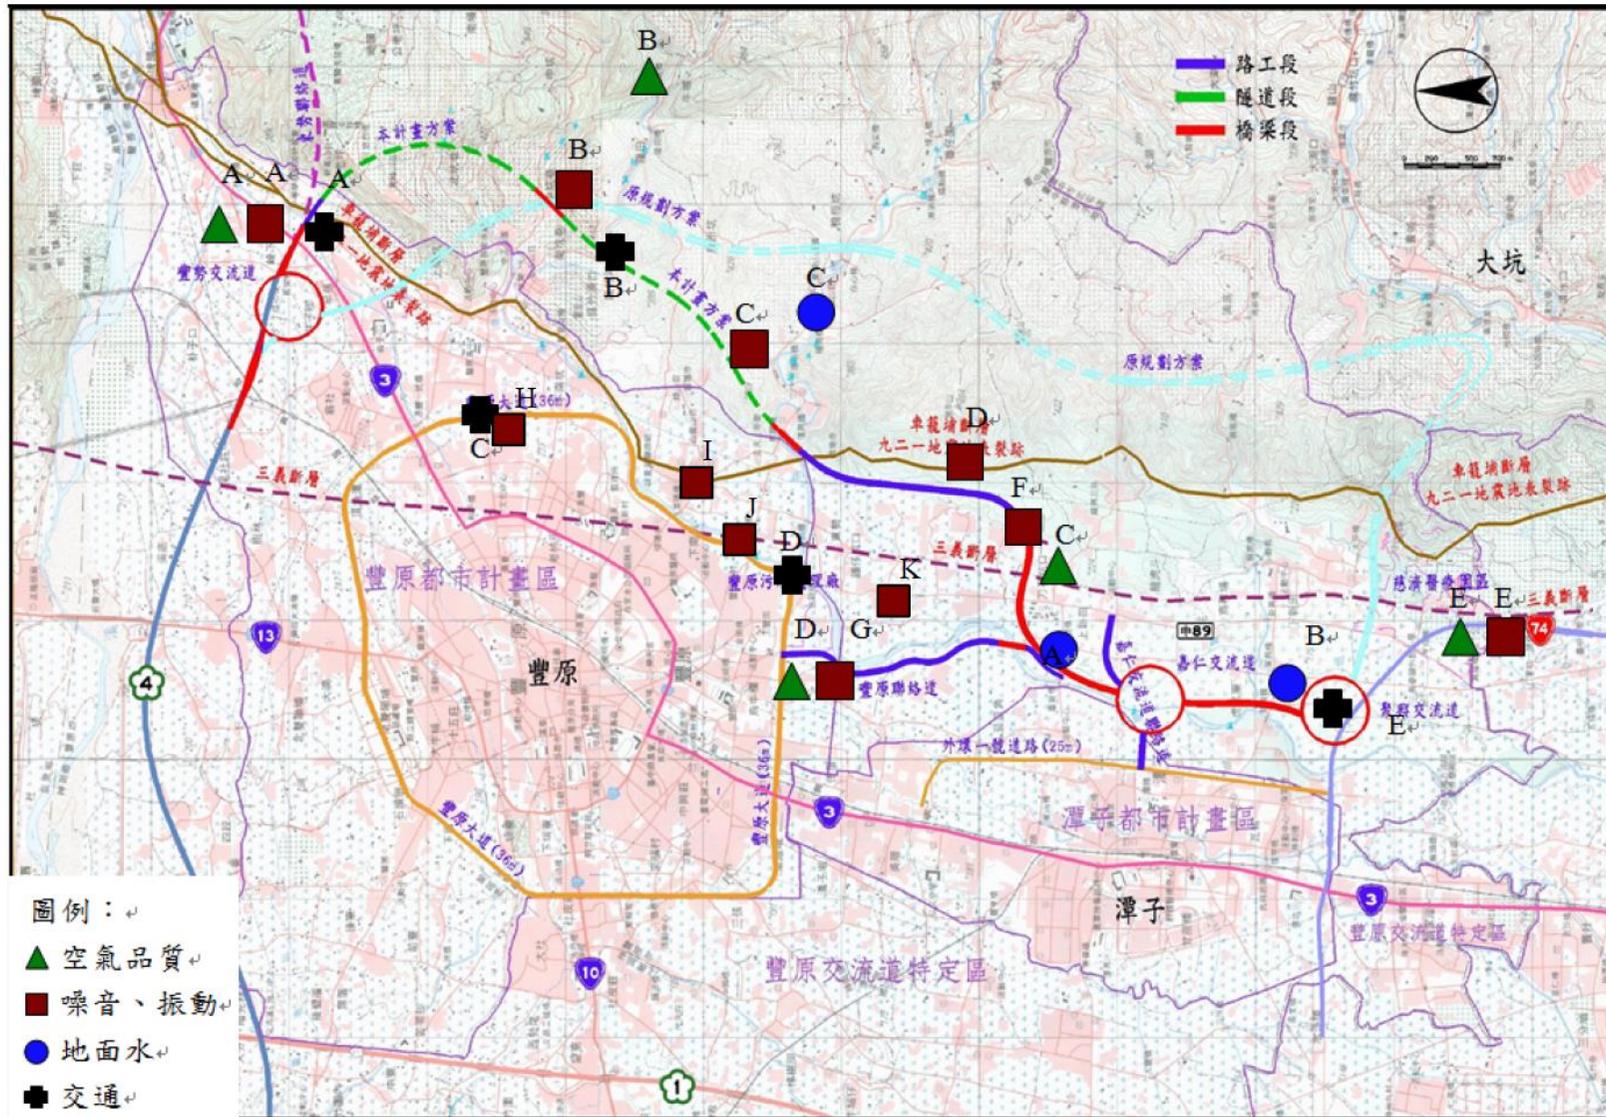
圖 1.4-2 施工期間環境監測位置圖

本監測計畫監測位置依據本案環境影響說明書中所設地之監測點進行監測調查，工程位置如圖 1.4-1，監測調查區域測點如圖 1.4-2~圖 1.4.4 所示。

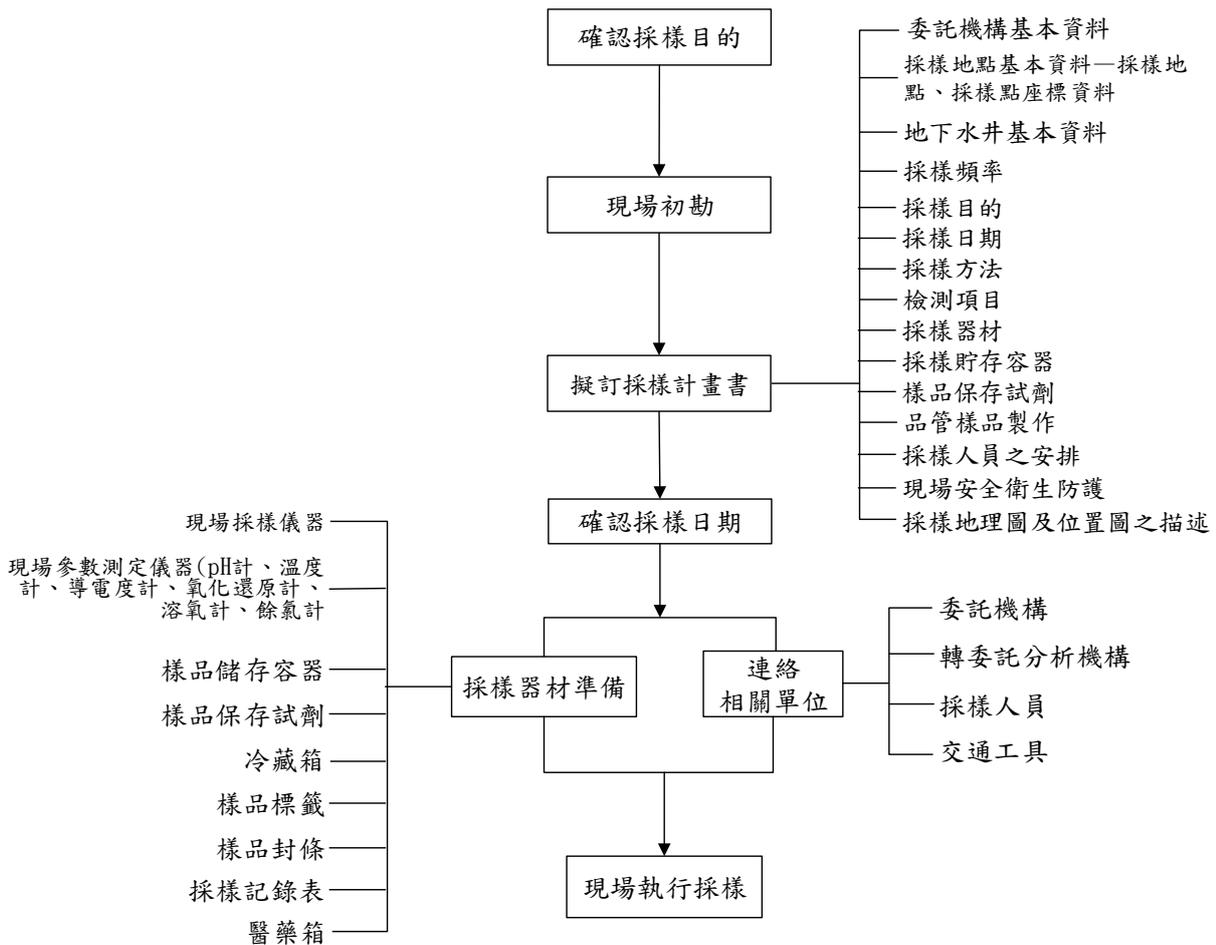
圖 1.5-1 採樣前準備工作流程圖

針對本檢驗室派員採樣之工作都訂有周詳之規劃，以期採得之樣品具代表性，採樣工作之安排由採樣組主管指派。以下為採樣前工作規劃與準備，其流程如圖 1.5-1 所示：

(一) 調查工作目的：首先須先了解案件檢測目的及執行時間。

(二) 背景資料收集：

1. 收集相關資料，如行業別、製程種類、污染防治處理程序、污染物概況組成、場址位置、監測位置附近之可能污染來源、監測位置座標資料…等等。
2. 排放管道之採樣，案件承接後採樣前儘可能向委託者索取申請操作許可之資料，以了解該受測污染源之基本條件及製程，並了解採樣平台設施是否符合規範。

(三) 現場初勘：

1. 採樣前必須先擬定採樣計畫書(表)。
2. 採樣計畫書(表)須記錄之內容包含:採樣前準備事項、案件委託連絡人及電話、附近可能污染源之標示、採樣地點、採樣現場環境描述、採樣日期、採樣方法、檢測目的、檢測方法、採樣數量及樣品體積、樣品保存方法、採樣人員及分工、安全注意事項、採樣平台安全性(排放管道)、電源供應方式、特別注意事項或要求。
3. 採樣計畫：委託案件於採樣前，由業務部開立檢驗委託單，檢驗委託單內容須包含有：委託機構(名稱、地址、電話、連絡人)、採樣地點(或監測地點)之背景資料、檢測目的、檢驗項目、採樣人員、報告需求份數、採樣行程申報代碼、其他

註：在採樣時，採樣員於出發前須仔細清點所需使用之器材並記錄於採樣器材清單中。

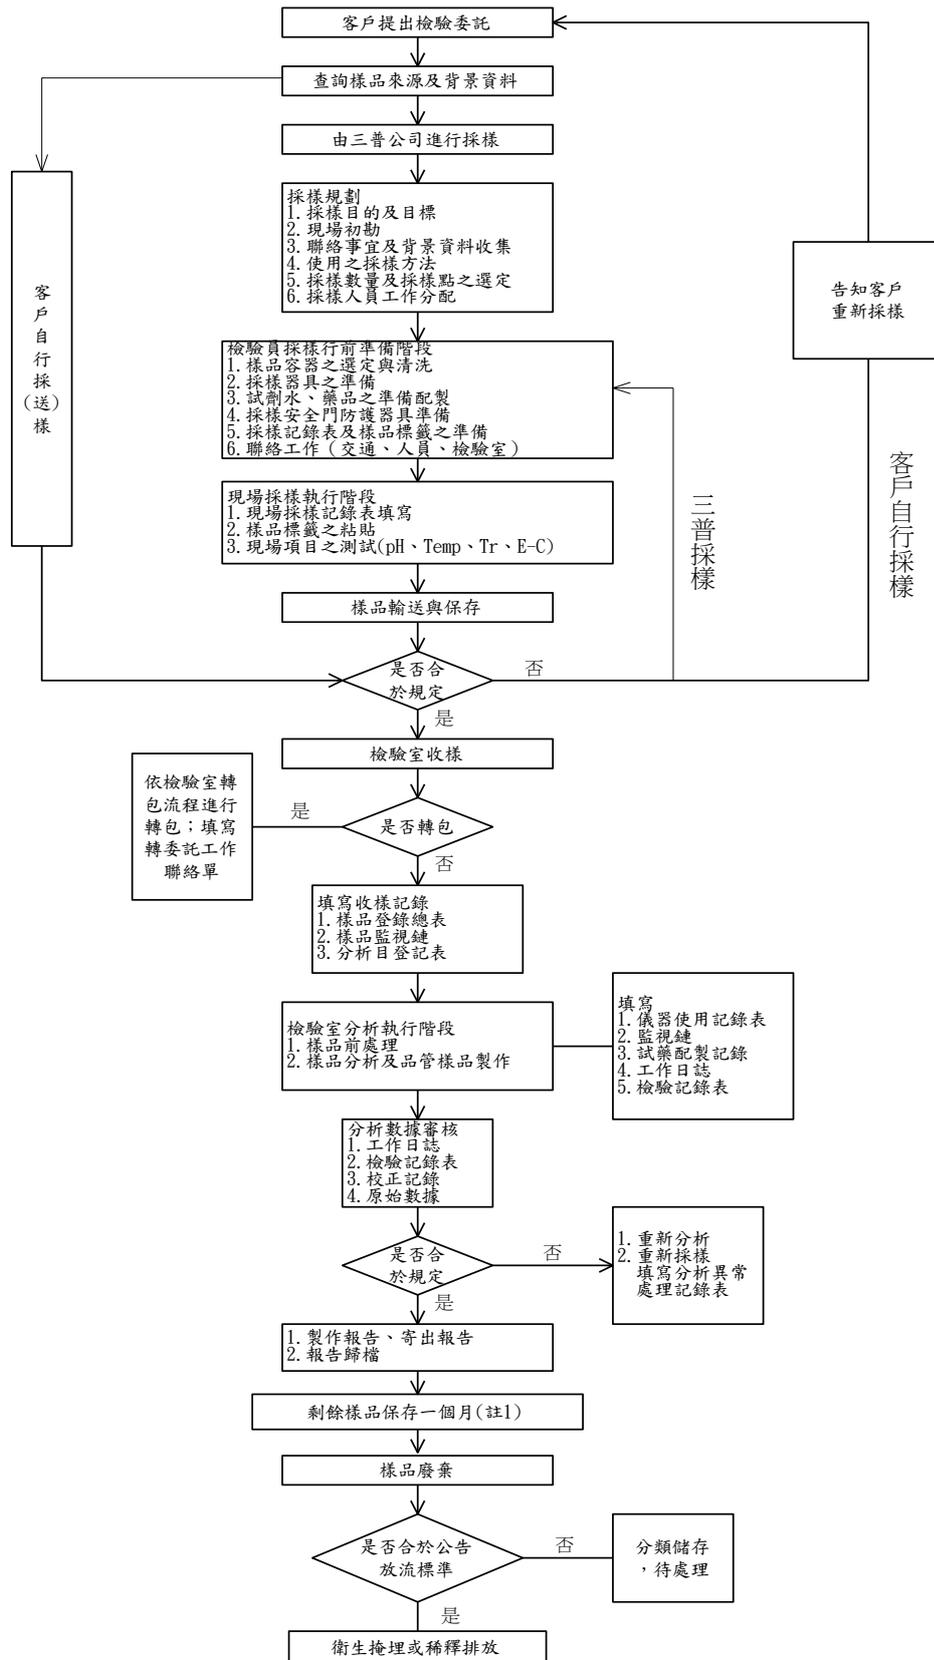
圖 1.5-2 實驗室檢驗流程圖

樣品分析數據之準確度除了與實驗室人員、環境有關外，採樣方法、樣品保存方式與時效皆為重要影響因素。本計畫為確保樣品由採樣至分析報告期間作業流程迅速正確，配合實驗室之 QA/QC，提出採樣與分析配合流程如圖 1.5-2，並且遵循圖 1.5-2 檢驗室分析品管流程進行分析過程的品管動作，其餘未盡說明部分請詳附錄七光碟內容。

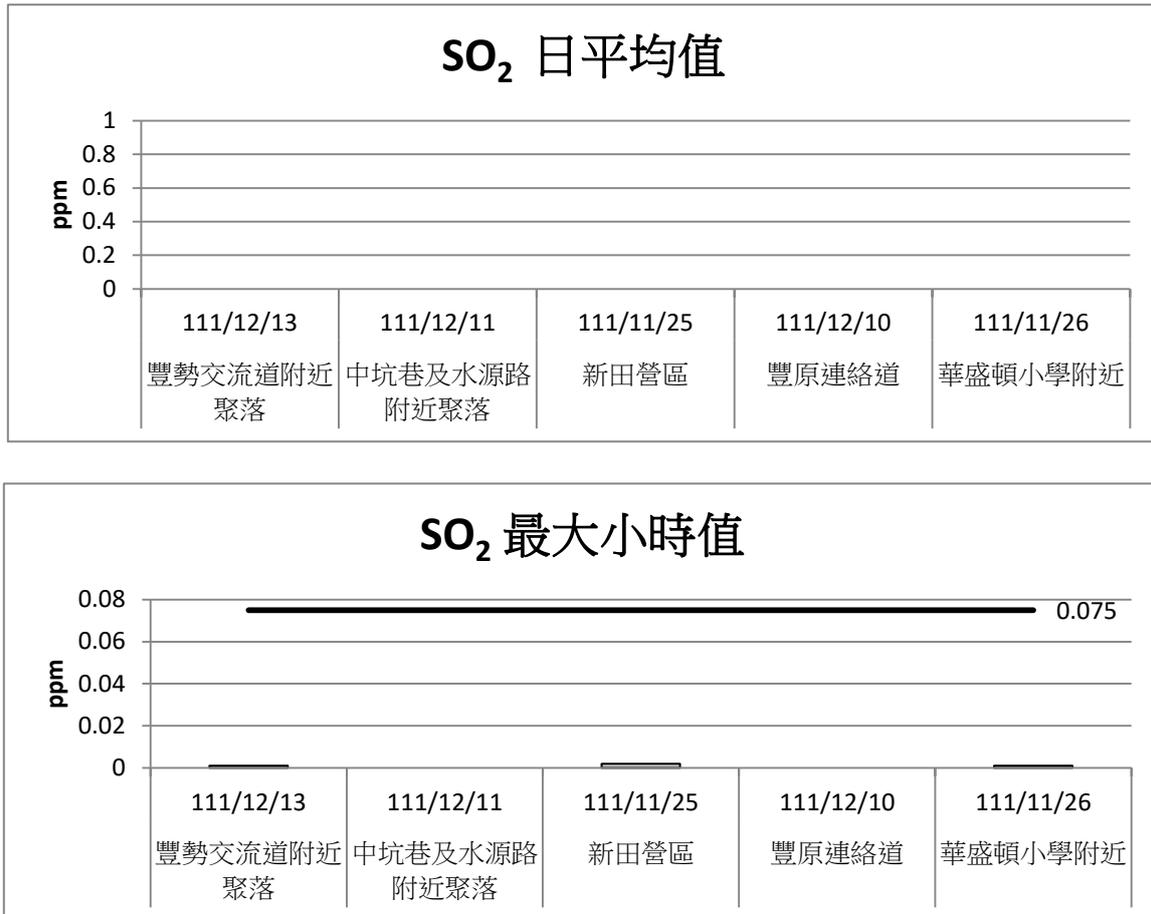
圖 2.1-4 施工期間第 25 季空氣品質 SO₂ 監測成果比較圖(111 年 10 月~111 年 12 月)

依據施工期間第 25 季(111 年 10 月~111 年 12 月)監測數據顯示各測站 SO₂ 濃度之日平均值監測值均為 N.D. ppm；最大小時平均值(MAH)則為 N.D. ppm 至 0.002 ppm 間，所有監測數值均遠低於現行空氣品質標準 SO₂ 最大小時平均值 0.075 ppm 之標準限值，施工期間第 25 季(111 年 10 月至 111 年 12 月)監測結果研判計畫區周邊空氣中二氧化硫濃度低，空氣品質良好。本次測站之 SO₂ 濃度分佈繪如圖 2.1-4。

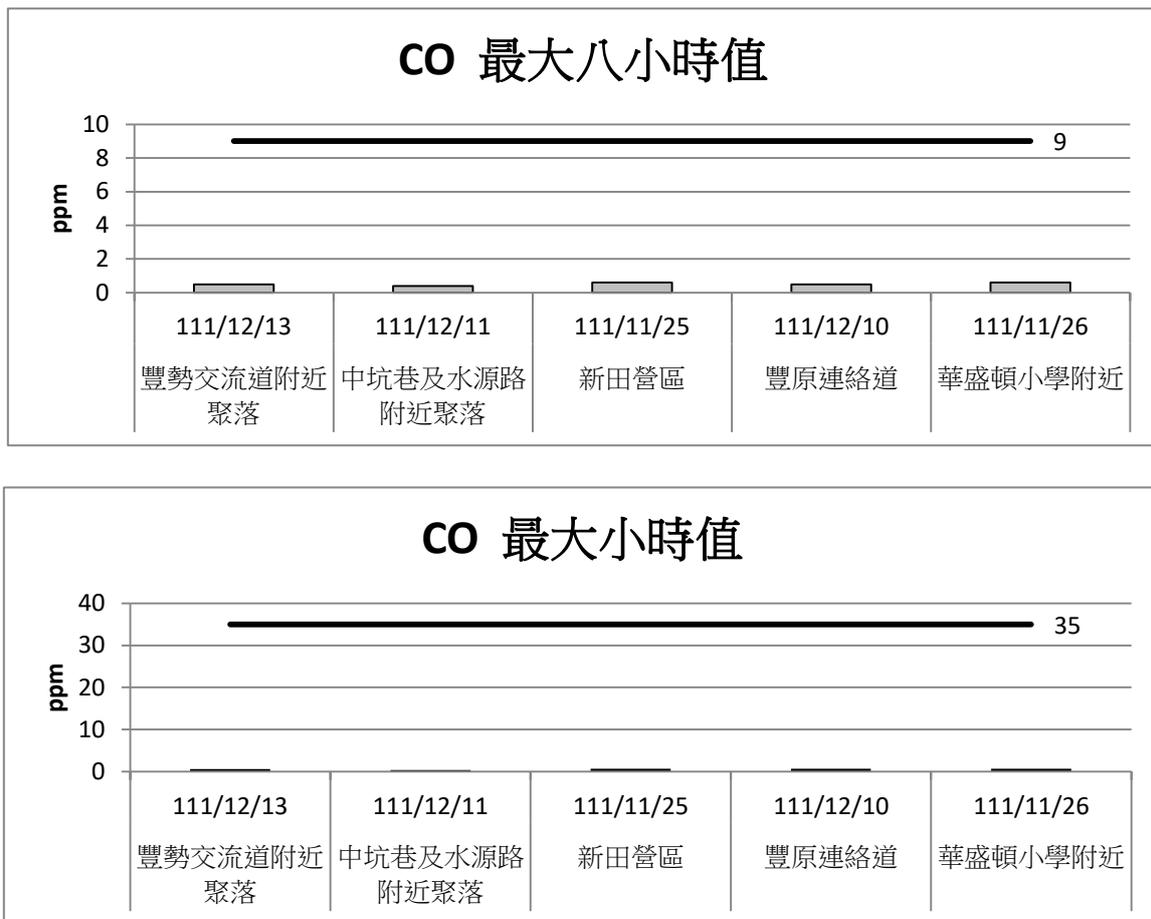
圖 2.1-5 施工期間第 25 季空氣品質 CO 監測成果比較圖(111 年 10 月~111 年 12 月)

施工期間第 25 季(111 年 10 月~111 年 12 月)各測站 CO 濃度監測值部分，最大八小時平均值(MA8H)為 0.4 ppm 至 0.6 ppm，而最大小時平均值(MAH)為 0.4 ppm 至 0.7 ppm，均低於現行空氣品質標準 CO 最大小時平均值 35 ppm，且低於最大八小時平均值 9 ppm。施工期間第 25 季(111 年 10 月至 111 年 12 月) 監測結果研判計畫區周邊空氣中一氧化碳濃度低，空氣品質良好。施工期間第 25 季(111 年 10 月~111 年 12 月)測站之一氧化物濃度分佈繪如圖 2.1-5。

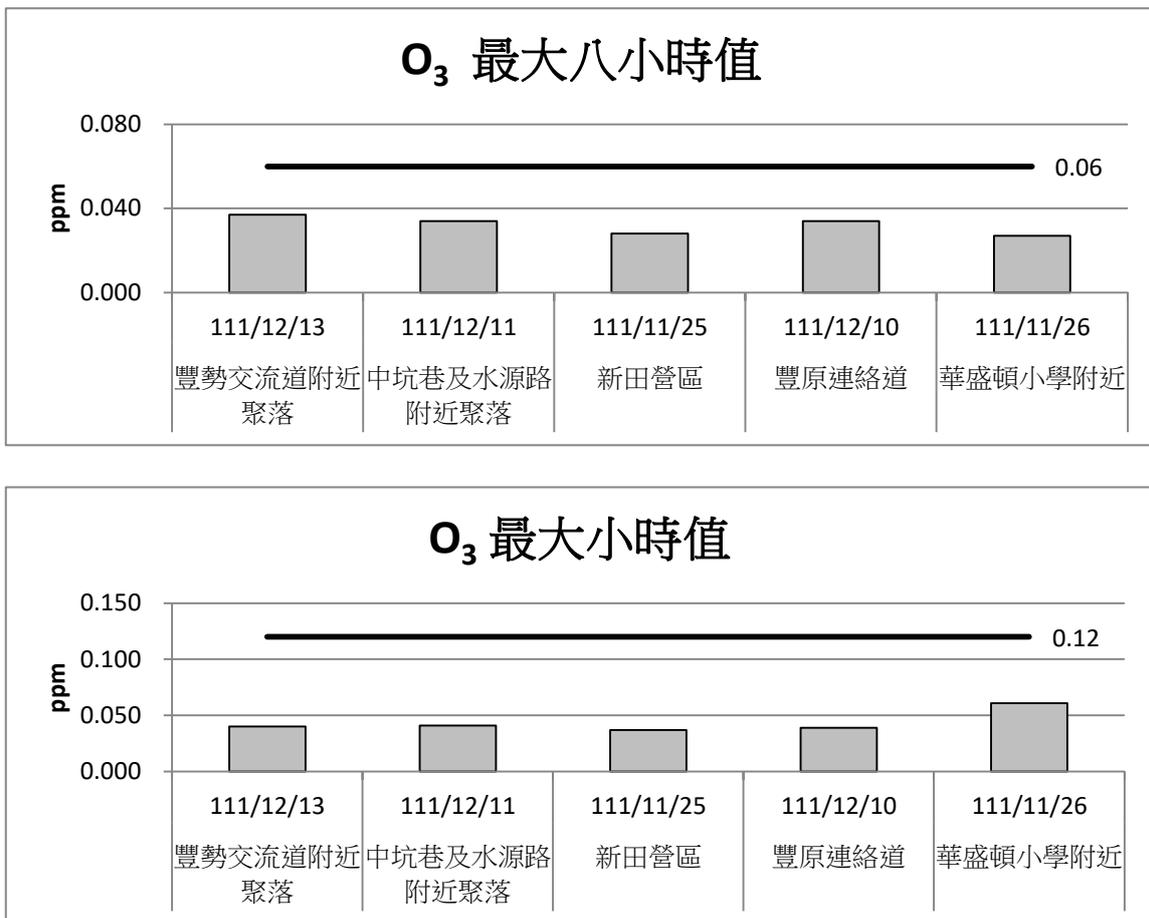
圖 2.1-6 施工期間第 25 季空氣品質 O₃ 監測成果比較圖(111 年 10 月~111 年 12 月)

施工期間第 25 季(111 年 10 月~111 年 12 月)各測站 O₃ 濃度監測值部分，最大八小時平均值(MA8H)為 0.027 ppm 至 0.037 ppm，最大小時平均值(MAH)為 0.037 ppm 至 0.061 ppm，所有測值則均低於現行空氣品質標準 O₃ 最大小時平均值 0.120 ppm，且低於最大八小時平均值 0.060 ppm。施工期間第 25 季(111 年 10 月至 111 年 12 月) 監測結果研判計畫區周邊空氣中臭氧濃度低，空氣品質良好。施工期間第 25 季(111 年 10 月~111 年 12 月)測站之臭氧濃度分佈繪如圖 2.1-6。

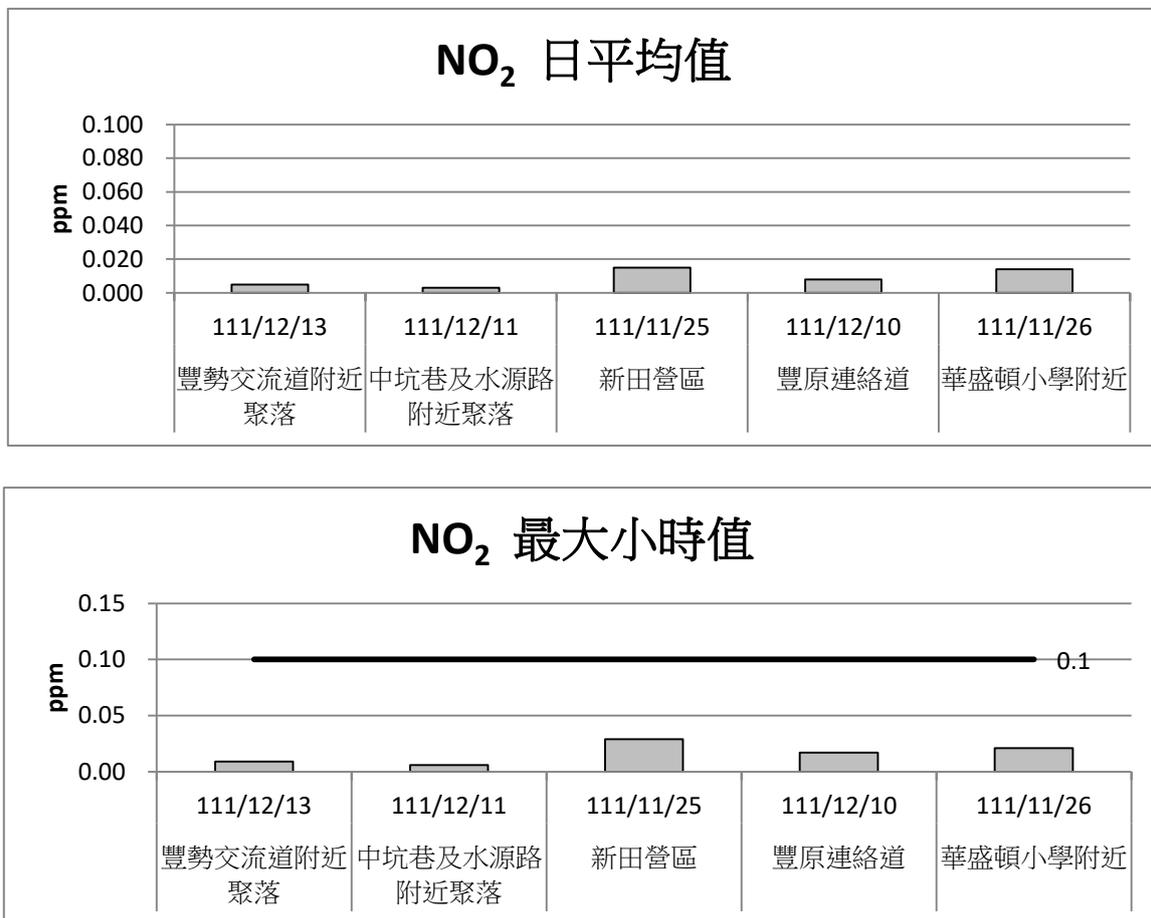
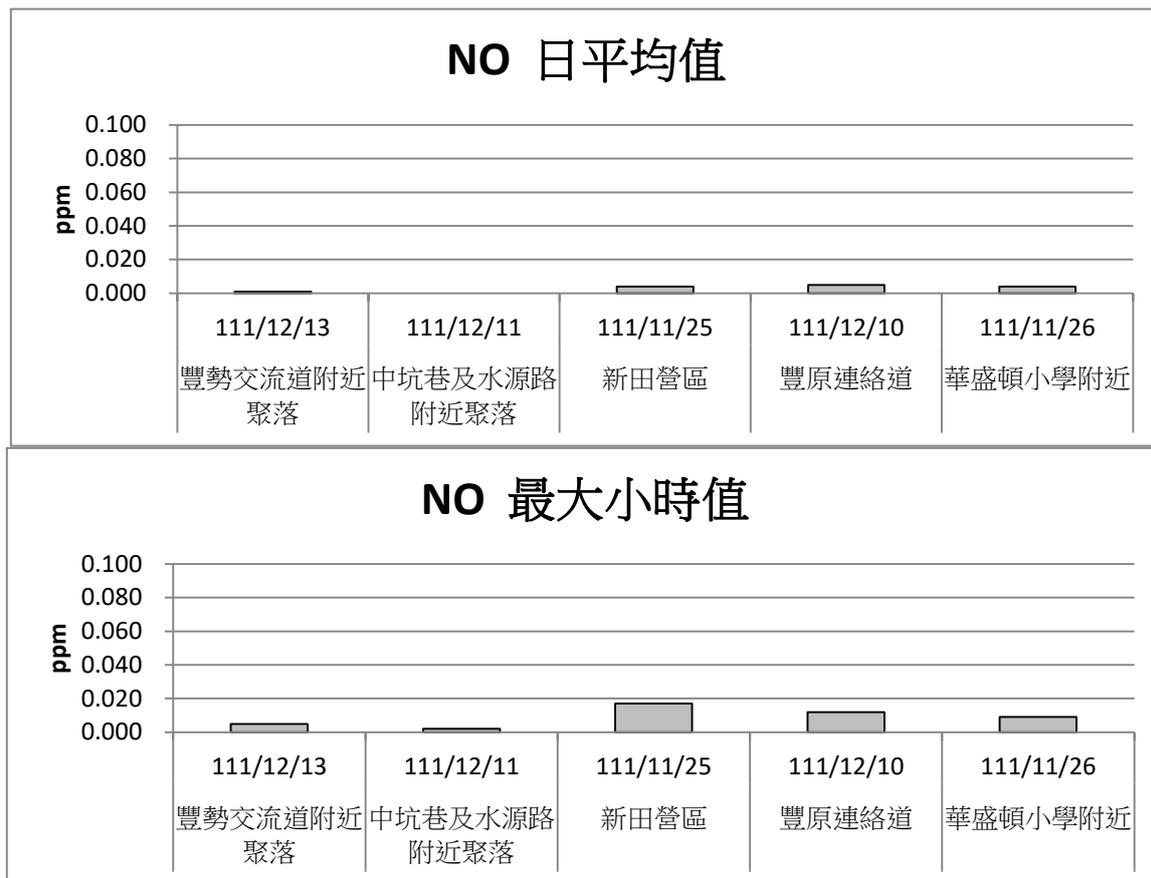
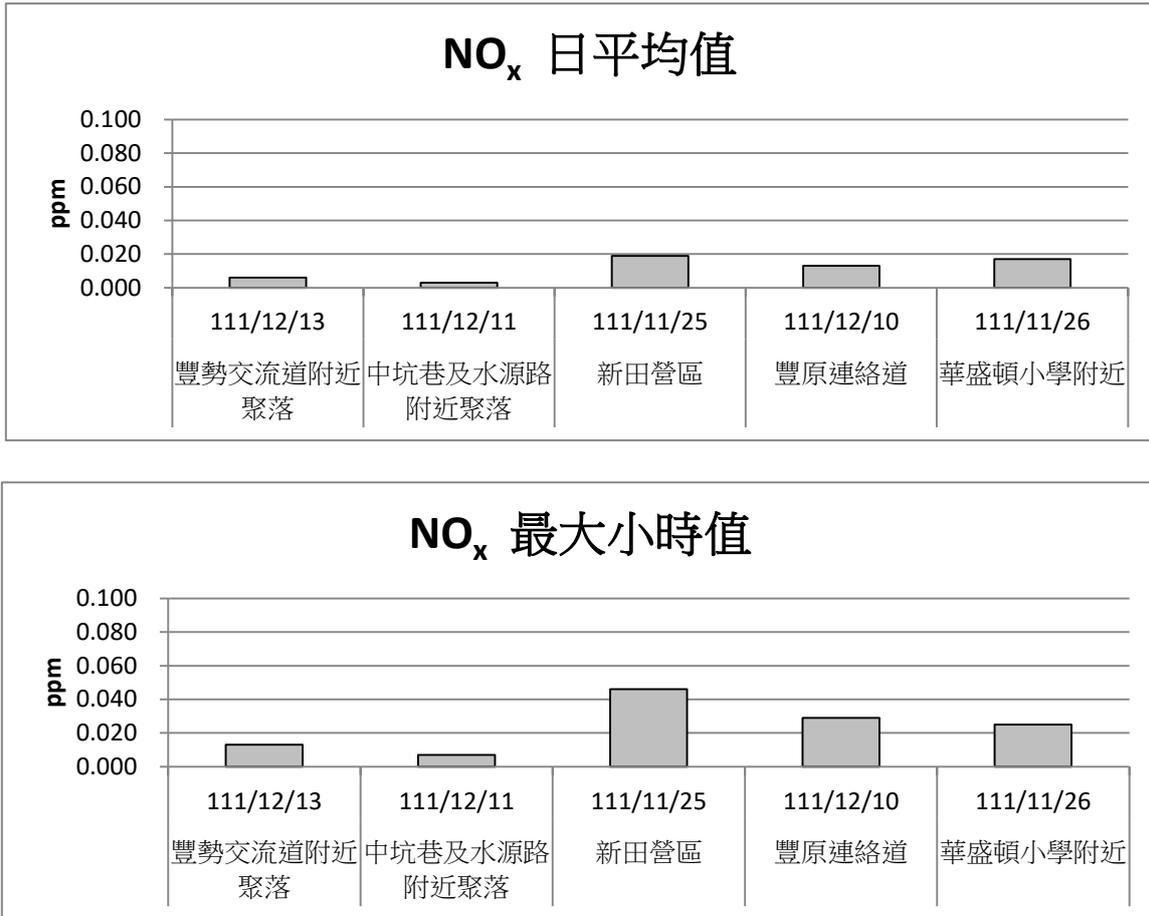
施工期間第 25 季(111 年 10 月~111 年 12 月) 各監測點 NO₂ 監測值,在日平均值為 0.003 ppm 至 0.015 ppm 間;最大小時平均值(MAH)為 0.006 ppm 至 0.029 ppm 間;NO 監測值,在日平均值為 N.D. ppm 至 0.005 ppm 間;最大小時平均值(MAH)為 0.002 ppm 至 0.017 ppm 間,NO_x 監測值,在日平均值為 0.003 ppm 至 0.019 ppm 間;最大小時平均值(MAH)為 0.007 ppm 至 0.046 ppm;本次各監測點施工期間第 25 季(111 年 10 月至 111 年 12 月)監測值均遠低於現行空氣品質標準 NO₂ 最大小時平均值 0.1 ppm。施工期間第 25 季(111 年 10 月至 111 年 12 月) 監測結果研判計畫區周邊空氣中氮氧化物濃度低,空氣品質良好。施工期間第 25 季(111 年 10 月~111 年 12 月)測站之氮氧化物濃度分佈繪如圖 2.1-7~圖 2.1-9。

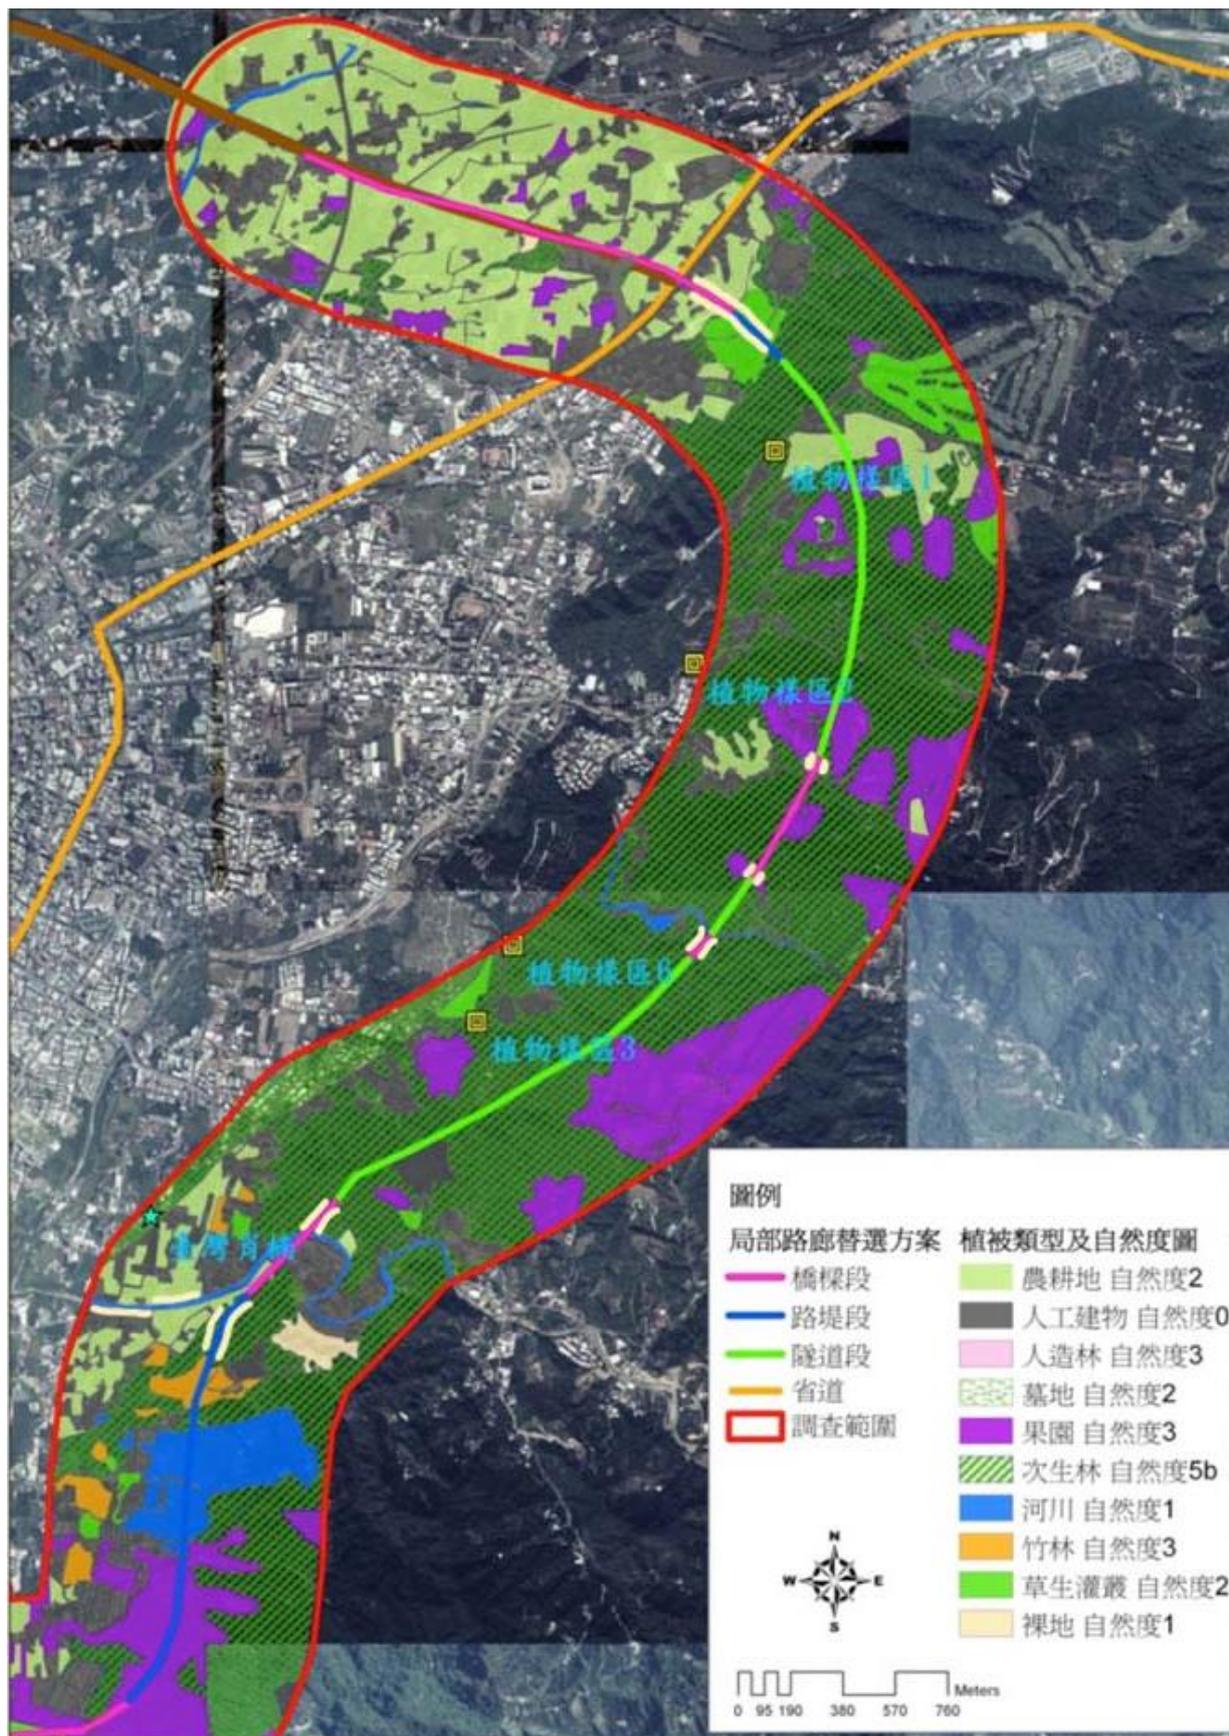
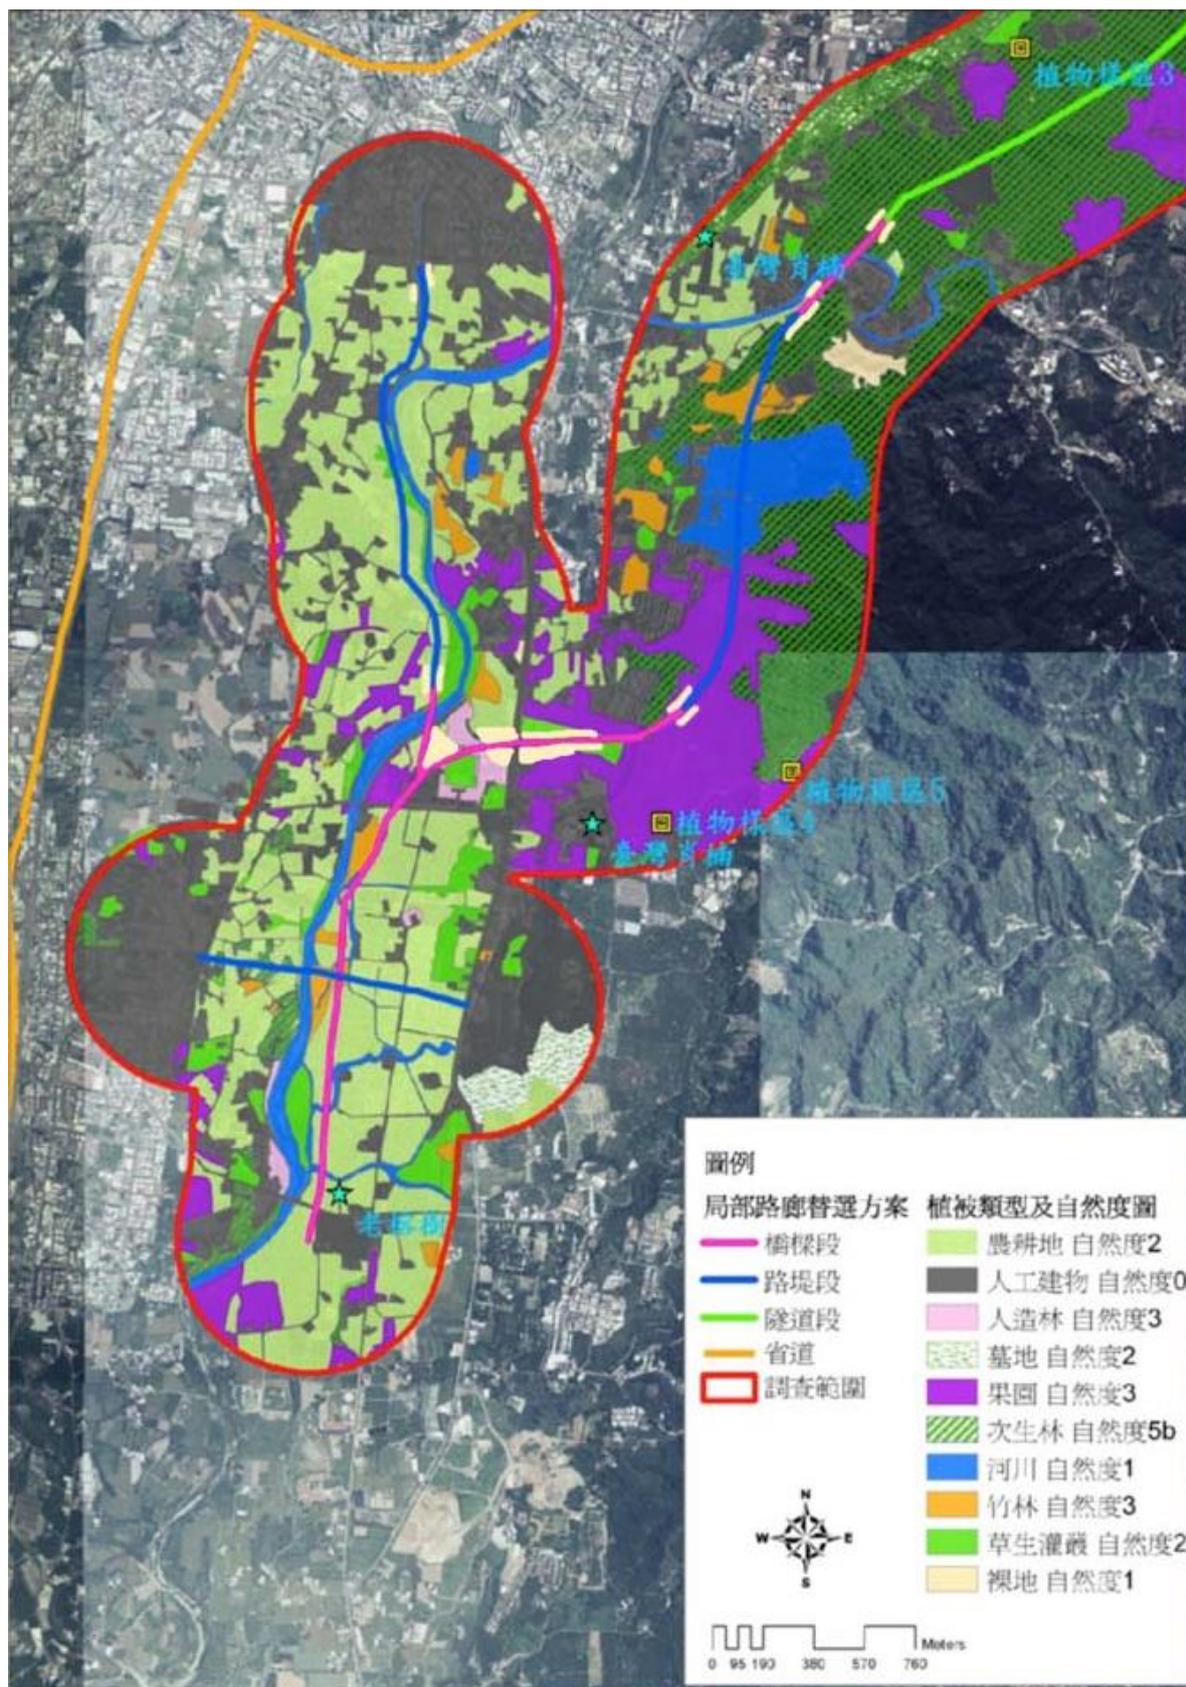
圖 2.7-1 植被與自然度分佈圖

本期植被概況與上一期相近，自然度部分除了交流道以及隧道出口部分有少數因施工所造成自然度變化外，其餘並無變化。經現場調查後，本區植被大致可分為次生闊葉林、人造林、果園、竹林、草生地、農耕地、裸露地及人工建物。各類植被描述如下：

1. 次生闊葉林：本區次生林屬於豐原、潭子、臺中市大坑等地低海拔丘陵地山區，過去曾為相思樹、廣東油桐、銀合歡之造林地或廣植龍眼樹，這些曾遭人為干擾後逐漸恢復之植被，林相已漸回復至低地榕楠林之結構。喬木層植物以相思樹、樟樹、香楠、水冬瓜、廣東油桐為主，有時夾雜刺竹、麻竹、長枝竹形成的竹林；灌木層植物有山棕、月橘、密花白飯樹居多，草本植物則有婆芋、腎蕨、伏石蕨等，另可見的藤本植物有酸藤、山葛、扛香藤、三葉崖爬藤等。
2. 人造林：屬於人工栽植物種，多分布於住家周邊，有黑板樹、樟樹、臺灣欒樹等行道樹，林下則有五節芒、大黍、大花咸豐草等。
3. 果園：屬於人為種植，多為楊桃、龍眼、荔枝、檳榔、木瓜等果樹。林下大多有整理，周邊則有紅毛草、蒺藜草、大花咸豐草等。
4. 竹林：零星分布人為栽植之竹林，與農耕地、果園互相鑲嵌，物種有綠竹、麻竹等。由於經營頻繁，林中可見之物種不多，常見者為海金沙、風藤及牛乳榕苗木。
5. 草生地：主要分佈於河岸、公園道路周圍，皆為人為干擾後形成之草生地，可見之物種有狗牙根、五節芒、大黍、紅毛草。
6. 農耕地：主要為栽植稻米、辣椒、玉米等常見農作物，僅偶可見牛筋草、大花咸豐草分布其中。
7. 裸地：於調查範圍內，可見疏於人為管理的區域及崩塌地，常倒置大量廢棄物，屬於人為擾動頻繁之處，其上零星生長大花咸豐草、紅毛草、牛筋草等。
8. 人工建物：包括房舍、道路及空地，無植被分佈。
