國道 1 號臺南路段增設北外環交流道工程  
規劃設計及監造委託技術服務

生態檢核成果總報告  
(定稿版)

中華民國 111 年 9 月

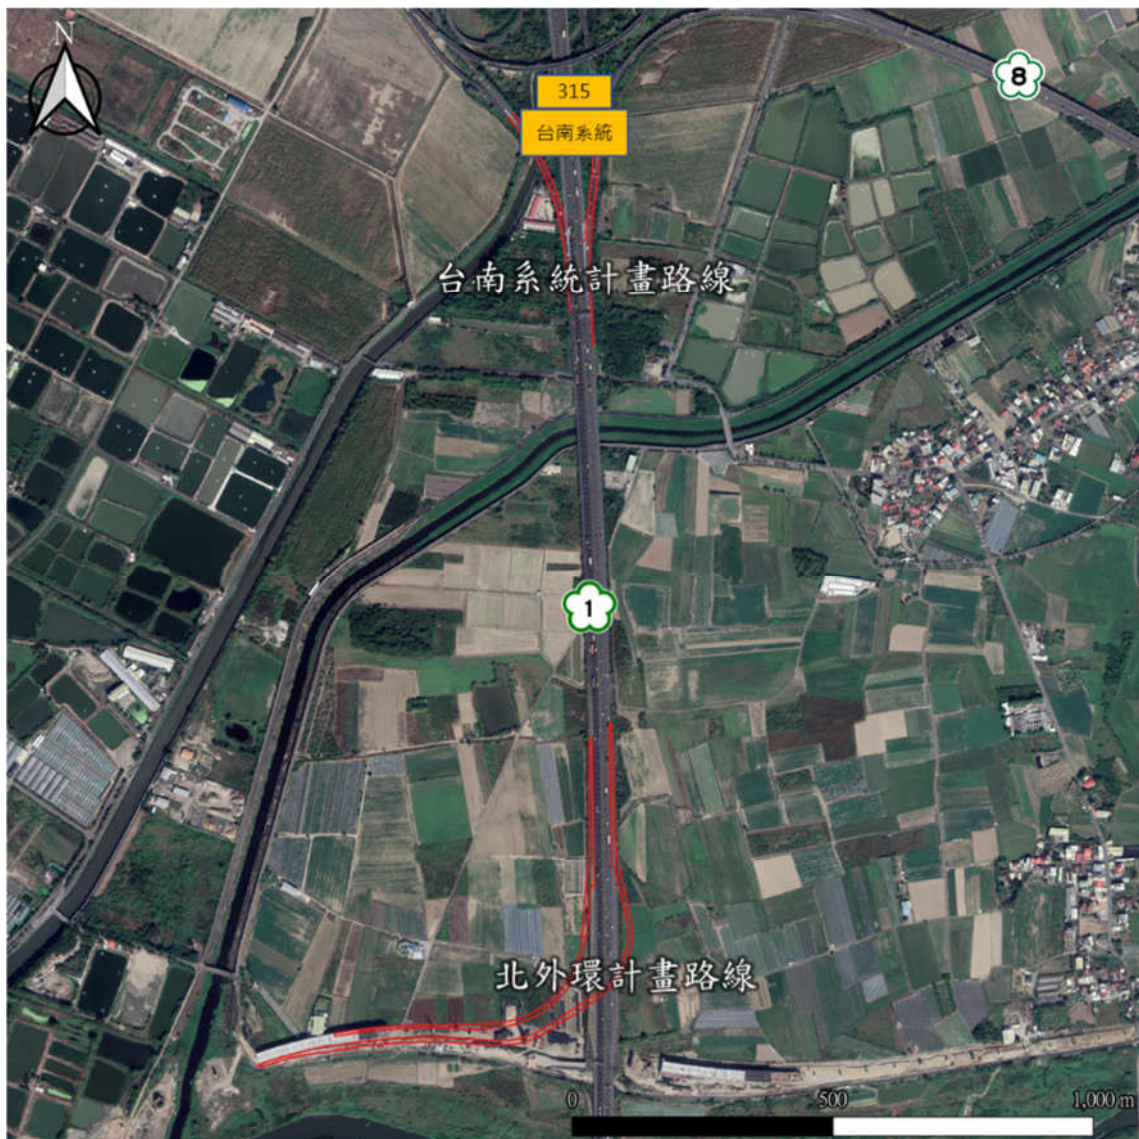
圖 3-1 計畫路線圖

本案工程計畫範圍主要分為國道 1 號銜接國道 8 號臺南系統交流道及國道 1 號鹽水溪北岸增設北外環交流道兩區(圖 3-1)，下列分為兩區描述。

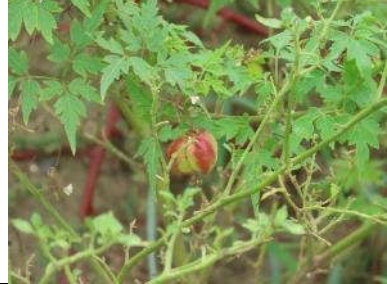
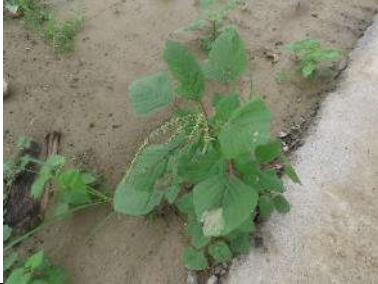
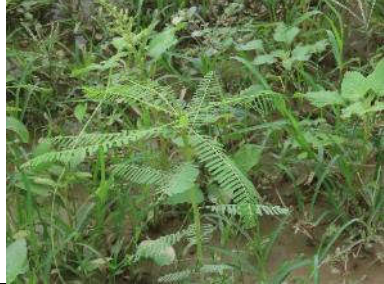
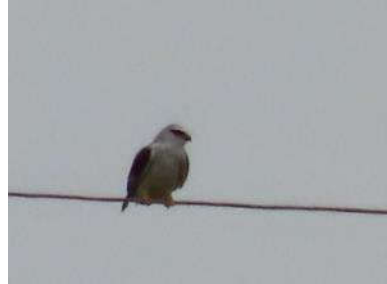
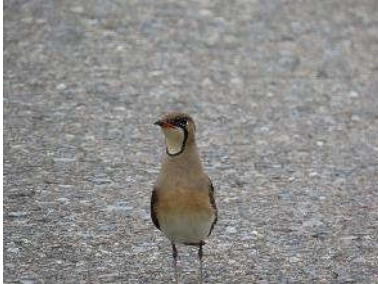
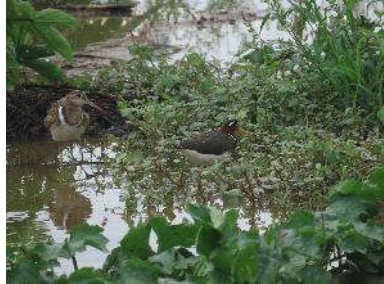
照片 3-1 棲地影像記錄

國道1號東側邊坡林分	鹽水溪高灘草澤地	八哥

倒地鈴	青莧	田菁

黑翅鳶	燕鴿	彩鵲

整體而言本計畫區周遭雖多為自然度較低之人為開發區域，但因本區現勘記錄多種保育類鳥類，可見當地具一定程度之生態地位，後續工程施作需特別留意此區保育類相關之棲息地及繁殖季節等，計畫區周圍環境及物種記錄詳見照片 3-1。

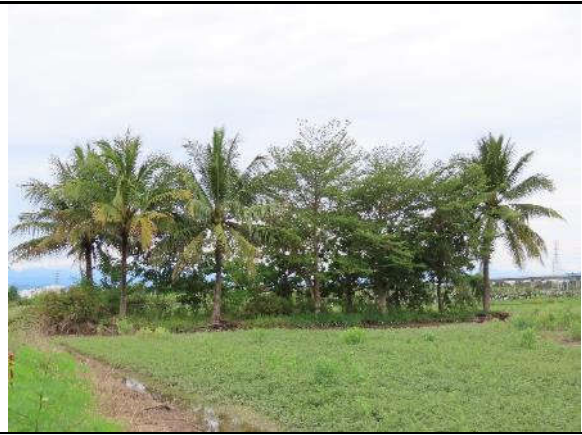
座標(TW97)173564,2551765

填表人員 (單位/職稱)	白千易 (弘益生態有限公司/計畫專員)	填表日期	民國 110 年 6 月 11 日
參與項目	<input checked="" type="checkbox"/> 現地勘查 <input type="checkbox"/> 施工說明會 <input type="checkbox"/> 訪談 <input type="checkbox"/> 公聽 <input type="checkbox"/> 座談會 <input type="checkbox"/> 其他_____	參與日期	民國 110 年 6 月 7 日
參與人員	單位/職稱	參與角色	
歐書瑋	弘益生態有限公司/計畫專員	生態團隊	
白千易	弘益生態有限公司/計畫專員	生態團隊	
意見摘要 提出人員(單位/職稱)白千易 (弘益生態有限公司/計畫專員)		處理情形回覆 回覆人員(單位/職稱) 江瑞琪(台灣世曦工程顧問/主辦工程師)	
<p>1. 計畫路線北上 317.3k~316.8k 間東側道路護岸旁有一處破布子林，生長於邊坡上方，為此區自然度較高之區域，現勘時可發現多種鳥類棲息，建議後續設計將北外環道路匯入國道 1 號之開道入口位置迴避此處。</p>   <p>座標(TW97) 173518,2551642</p>		<p>1. 匝道 L1 新設擋土牆銜接國道 1 號里程約為 317K+235，317K+190~317K+235 為既有國道擋土牆加高或披土方式拓寬處理，施工期間利用國道既有路權範圍內施作，對破布子林影響有限。</p>  	
<p>2. 本次現地勘查於國道 1 號兩側均有發現二級保育類猛禽黑翅鳶之蹤跡，本區鄰近區域多屬農耕地平坦區域，為黑翅鳶之覓食區域，計畫路線東側一處人為種植之可可椰子及小葉欖仁之混合林為此處較高之區域，可能為黑翅鳶可能利用之棲息地，建後後續將其規劃為保全對象並迴避。</p>		<p>2. 可可椰子及小葉欖仁喬木林區域為本工程計畫範圍外，對該區域較無影響。</p>

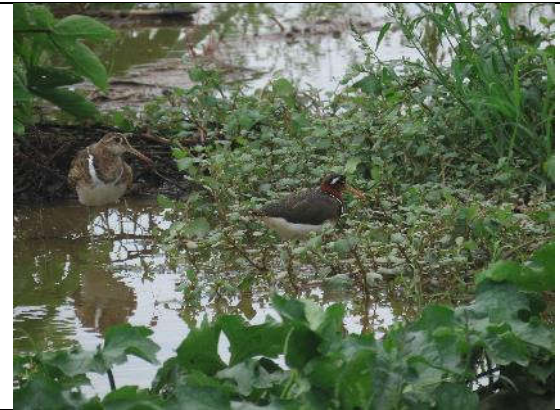
3. 本工區北外環段南側臨近鹽水溪，其高灘地多處積水形成草澤環境，為二級保育類彩鷸喜好棲息之環境，本次現勘也曾發現其蹤跡，建議後續施工期間應迴避其繁殖期(6~10月)並避免擾動相關濕地環境。

彩鷸物種照(本團隊拍攝，110.06.07)

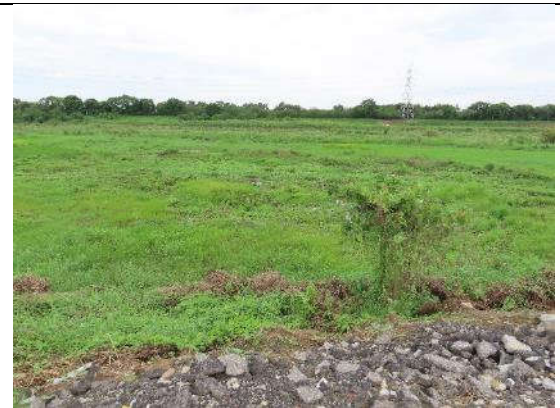
鹽水溪高灘地草澤環境  
座標(TW97)173564,2551765

3. 南側鄰近鹽水溪區域為北外環三期道路規劃人行自行車道，防汛道路現況已供車輛通行，本工程利用北外環三期徵收道路及防汛道路做為日後RD7平面道路及人形自行車道使用，規劃均位於鹽水溪治理計畫線內，應可避免對此區域之擾動及破壞。

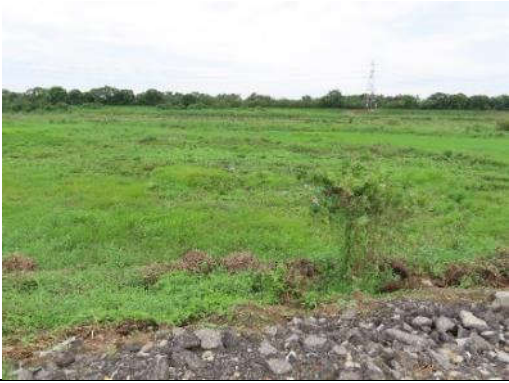
<p>[施工階段]</p>
<p>日期：110 年 6 月 7 日 說明：鹽水溪高灘地草澤環境 座標：173390，2550947</p>	<p>日期： 說明：</p>

[迴避] 北外環工區段南側臨近鹽水溪，其高灘地多處積水形成草澤環境，建議後續施工期間應避免擾動相關濕地環境。	
<p>[施工前]</p>
