交通部高速公路局
Freeway Bureau, MOTC.

橋梁耐震補強工程

增設地震力量分散裝置、
更換為隔震支承補強案例

中華民國 112 年 5 月 5 日

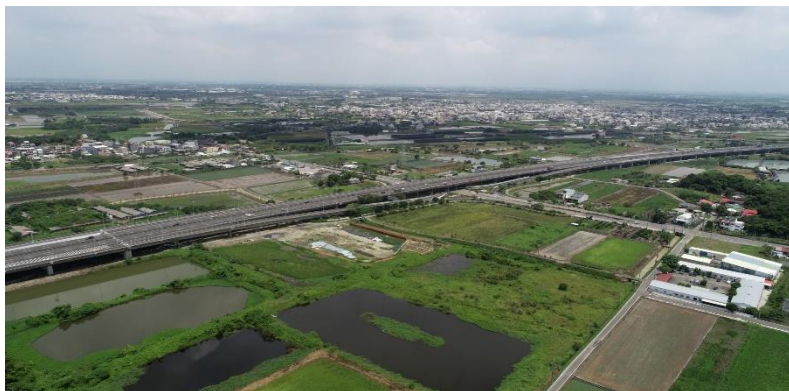
國3烏山頭高架橋 耐震評估結果 原方案：傳統基礎補強

原PC基樁
強度不足

配合既有斜樁位置
增設基樁、拓寬

增設對拉鋼棒
基礎拓寬
加厚
增樁

支承剪力強度不足
增設鋼板止震裝置

增設
RC止震塊

柱底塑鉸區(3.5M)
30cmRC包覆

中空墩柱
灌注混凝土
