高速公路橋梁耐震補強 工程技術研討會

烏溪一號河川橋 CFRP與外置預力補強

中華民國 112 年 5 月 5 日

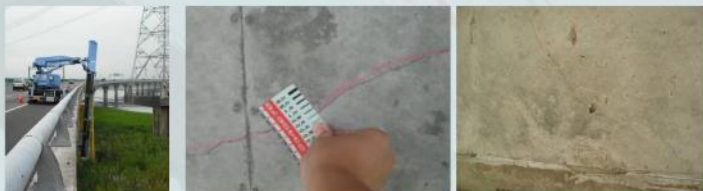
裂縫檢測

- 橋梁目視檢測：端跨場撐段之箱梁腹板有明顯之垂直向及斜向裂縫，部分底板亦有裂縫
- 大部分裂縫寬度約為0.1-0.3mm，最大裂縫深度則約為10 cm
- 裂縫均在表層，研判裂縫主要係因混凝土養護欠佳或乾縮效應所造成，於施工階段可能即已產生

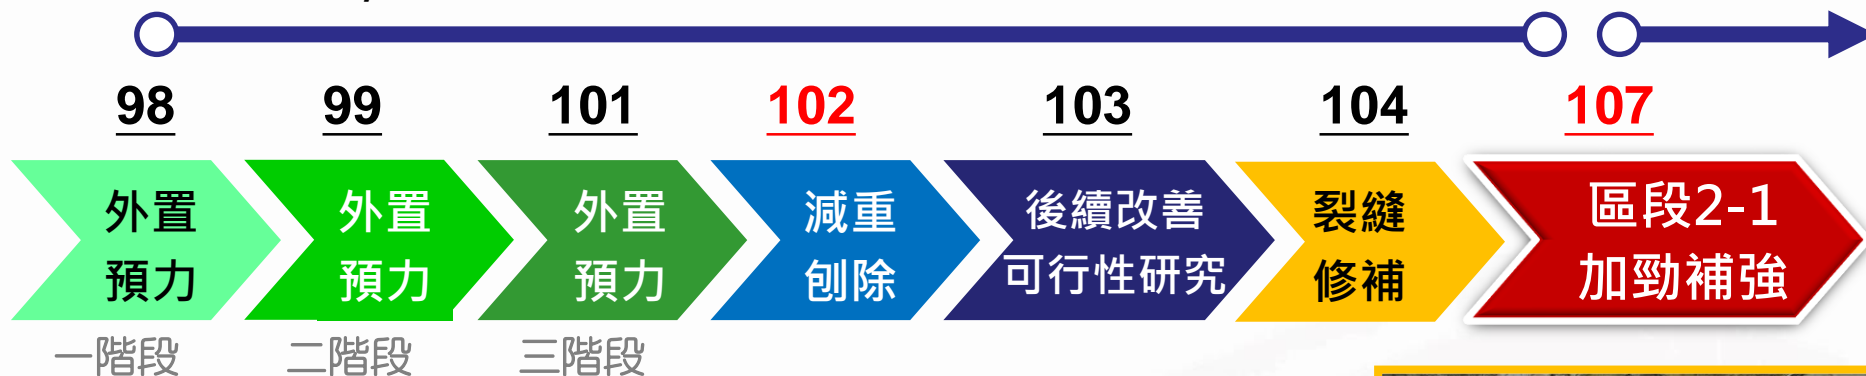
PN20~22, PS16~18 變位與應變監測系統

3 階段外置預力補強

PN20~PN22
局部刨除AC減重

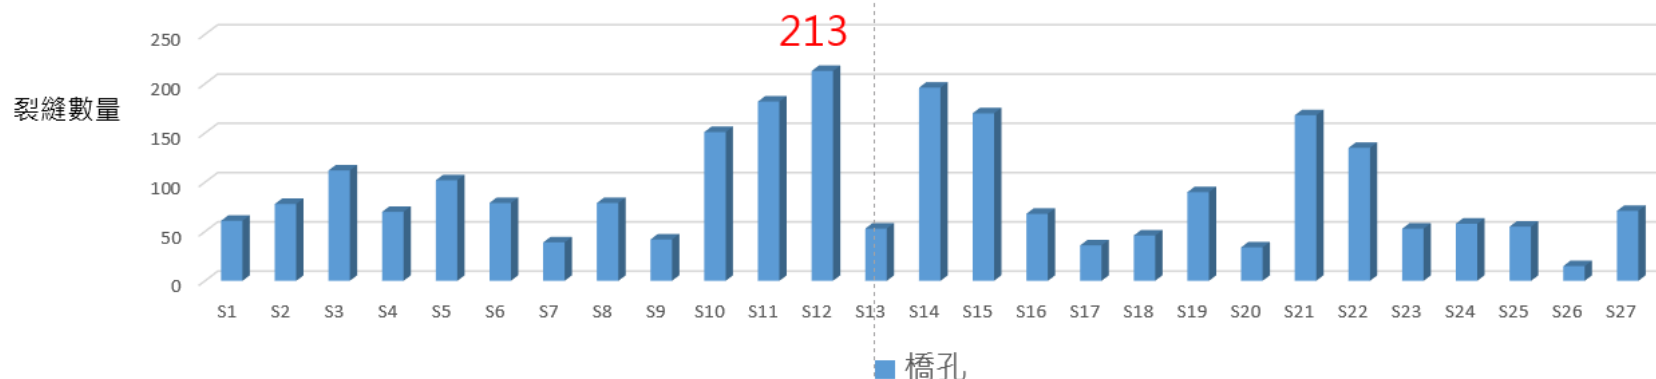
烏溪一號河川橋主梁(南向)

檢測成果(北向)

黃底表示有部分裂縫寬度 $\geq 0.3\text{mm}$

紅字表示重點監測橋孔

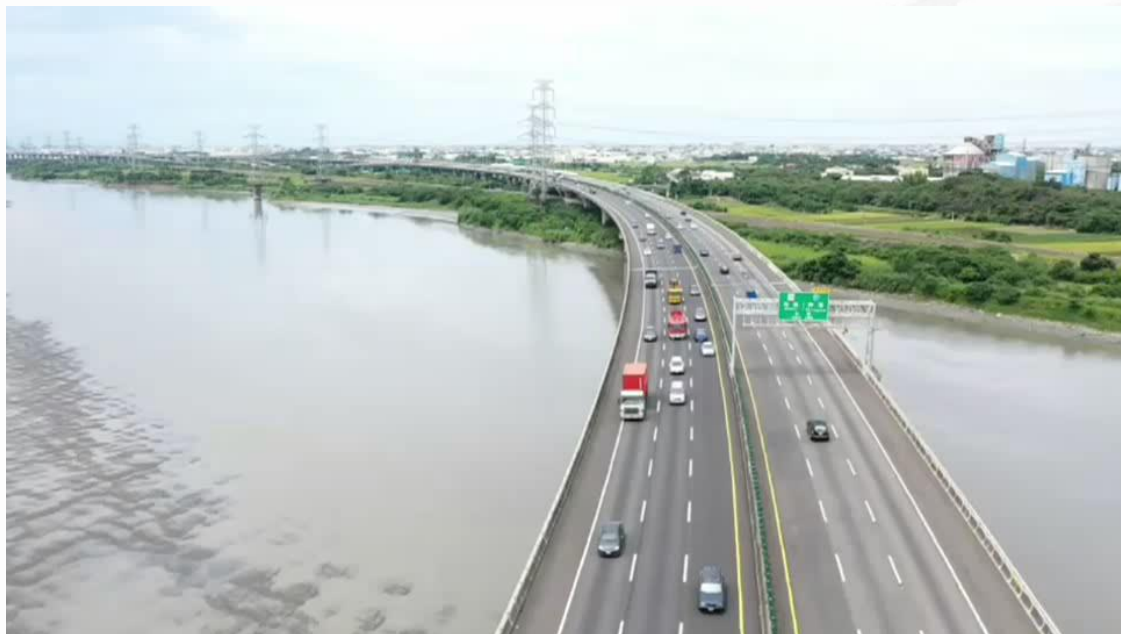
■ 車載三維透地雷達探查

- ❖ 採MAL MIRA 30 channel
1.3 GHz車載(拖曳式)三維透地雷達
- ❖ 車速約40km/hr

資料紀錄器/筆電
(車內)

電池組
(車內)

GPS衛星定位

探測主機及陣列
雷達探測天線

測距輪

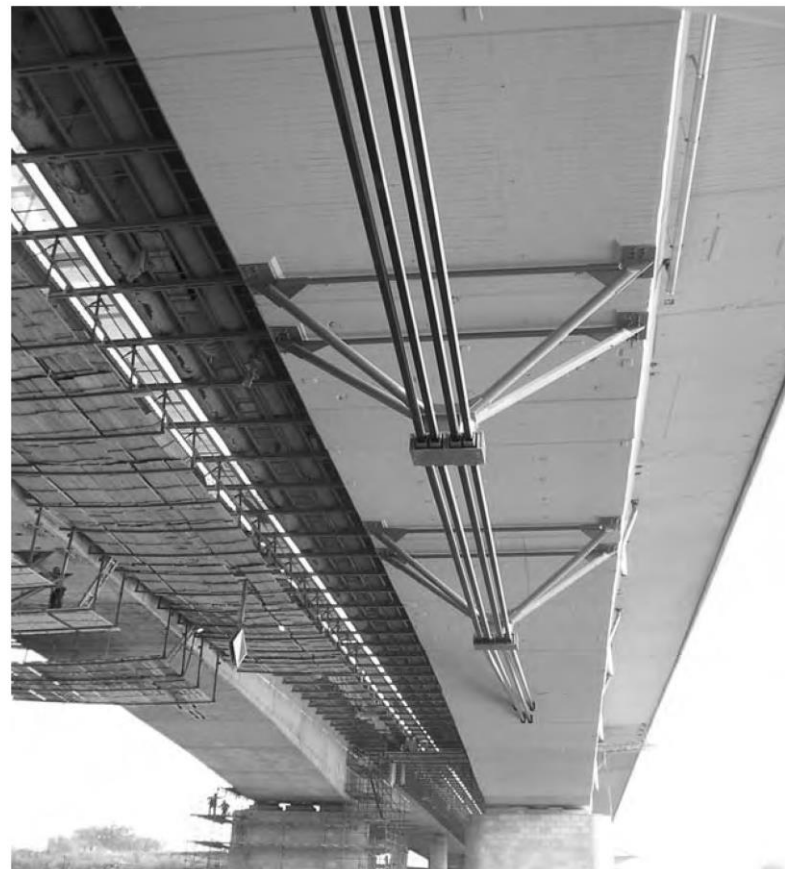
Figure 5: View of external tendons (Děčín)

■ Bridge over river Elbe (捷克)

➡ 空間需求較小、偏心量較大

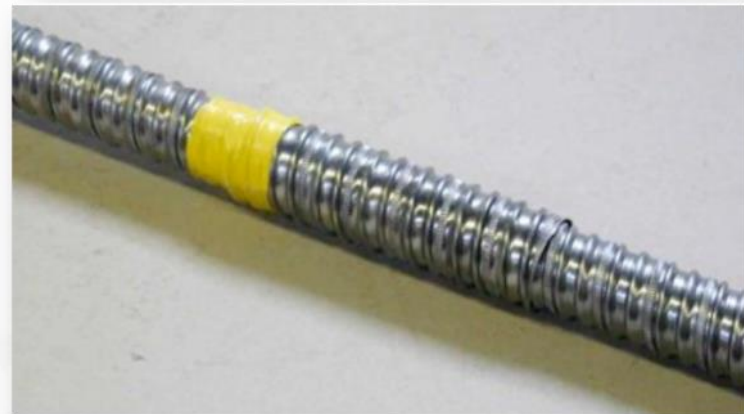
- 防蝕保護等級1 (PL-1) : 採用具持久防蝕保護之預力套管

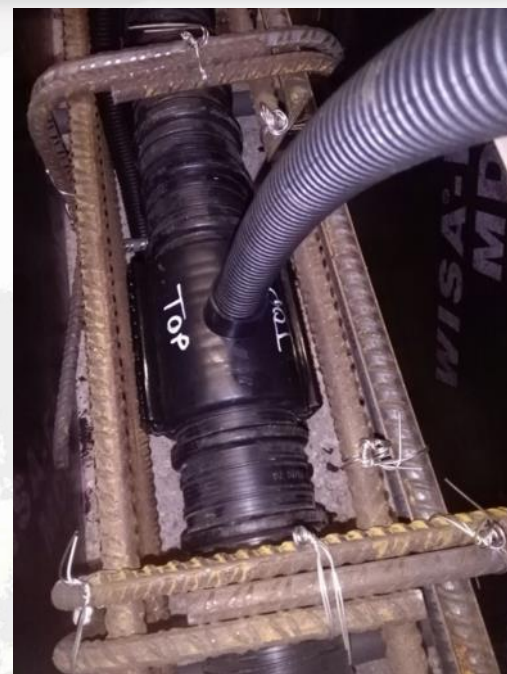
- 防蝕保護等級2 (PL-2) : PL-1+防滲漏封裝

- 密封波紋塑膠套管
- 全系統防滲漏測試

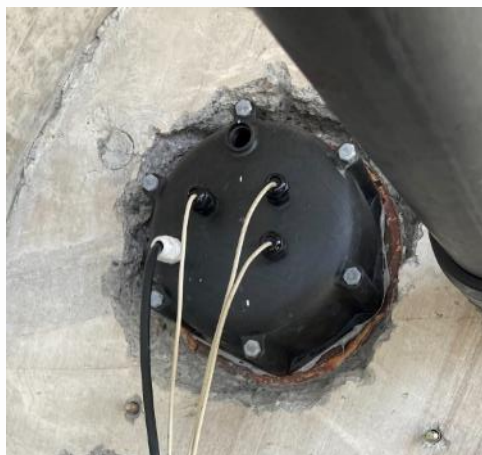
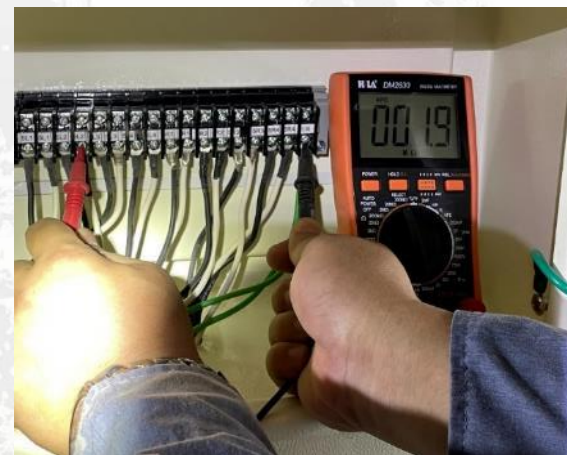
- 驗證電氣隔離 (Verification of Electrical Isolation)
 - ❖ 透過量測鋼鍵與鋼筋間電阻值，評估隔離效果(封裝品質)
 - ❖ 施拉預力後灌漿前，應驗證電氣隔離的交流阻抗 (AC impedance)
- 監測原理:量測絕緣預力鋼絞線與結構鋼筋電阻
 - ❖ 訊號量測線-連接鋼鍵與訊號集錄器
 - ❖ 連接訊號線-連接鋼筋與訊號集錄器
 - ❖ 訊號集錄箱-提供接頭連接LCR-meter
 - ❖ 電阻值顯著下降表示滲漏→ 防潮的缺口

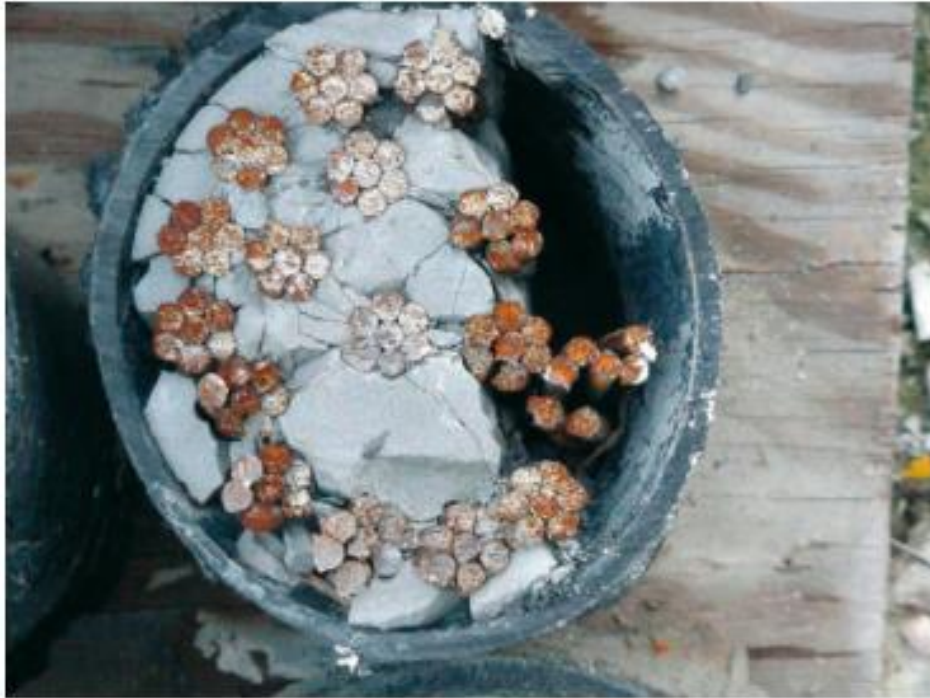
Result of void grouted with conventional methods

採用一般方式灌漿

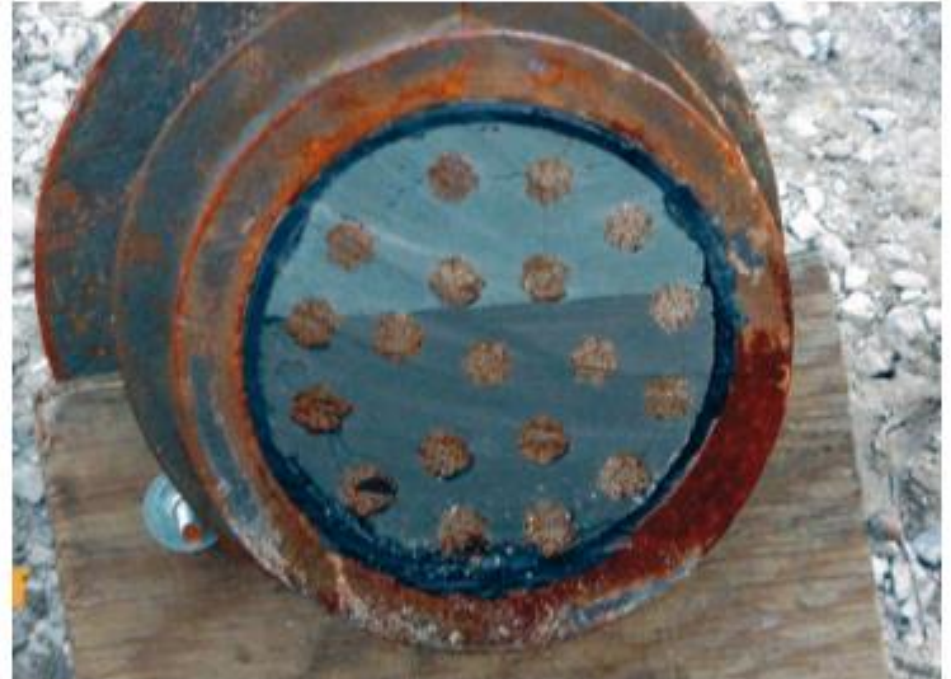
Result of void grouted with Vacuum Grouting

採用真空灌漿
