9.9 生態檢核自評表

表 9.9-1 高速公路工程生態檢核自評表

工程基本資料	計畫及工程名稱	國道1號甲線計畫		設計單位	台灣世曦工程顧問股份有限公司
	工程期程	民國114~117年		監造廠商	
	主辦機關	國道高速公路局		營造廠商	
	基地位置	地點：桃園市大園區、蘆竹區、龜山區 TWD 起點座標 X：275099 Y：2778565 終點座標 X：281384 Y：2770718		工程預算/ 經費（千元）	68,364,096
	工程目的	建構完整的高快速運輸路網、提高區域高快速公路服務水準，間接提昇桃園機場運輸效益。			
	工程類型	<input checked="" type="checkbox"/> 交通、 <input type="checkbox"/> 港灣、 <input type="checkbox"/> 水利、 <input type="checkbox"/> 環保、 <input type="checkbox"/> 水土保持、 <input type="checkbox"/> 景觀、 <input type="checkbox"/> 步道、 <input type="checkbox"/> 其他_____			
	工程概要	計畫路線起於桃園市大園區，行經蘆竹區，最後迄於桃園龜山區(大坑里)，路線為“台61線~國道1號”，全長約11公里。內容包括：整地工程、路基工程、路面工程、排水工程、橋梁工程、隧道工程、邊坡穩定工程、水土保持工程、交通工程、機電照明及交控工程。			
	預期效益	1. 提供桃園國際機場客、貨運園區、大桃園地區間快速便捷的高快速公路服務、創造桃園航空城貨運及自由貿易港區為具有高發展潛力的地區。 2. 因應桃園機場未來拓建第三跑道及第三航站大廈後衍生旅運需求，提供新高快速公路路廊，分擔國道2號車流。			
階段	檢核項目	評估內容	檢核事項		備註
工程計畫核定階段	一、專業參與	生態背景人員	是否有生態背景人員參與，協助蒐集調查生態資料、評估生態衝擊、擬定生態保育原則？ <input type="checkbox"/> 是 <input type="checkbox"/> 否 生態團隊於設計階段參與生態檢核。

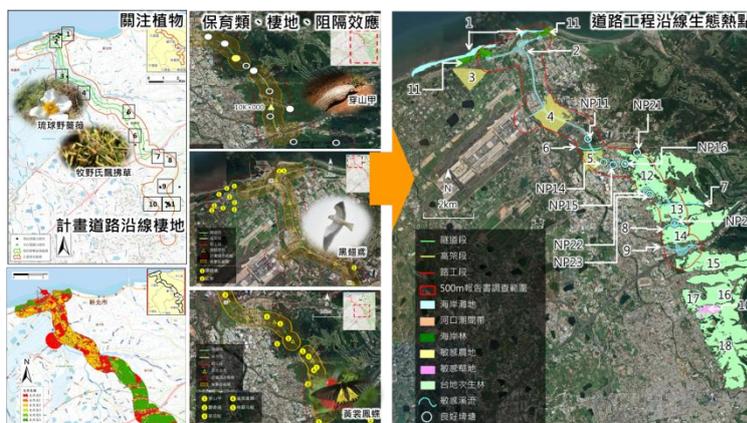
本計畫於規劃階段分別於104年3月~104年12月、108年3月~108年12月期間，執行陸域植物、陸域動物與水域生態兩年各季次，共8季次之生態調查，以及棲地調繪並繪製計畫範圍內棲地類型分布圖。調查結果亦與棲地分布圖、生態議題、關注對象等整合繪製生態熱點圖。詳請見附表2 生態評估分析紀錄表。

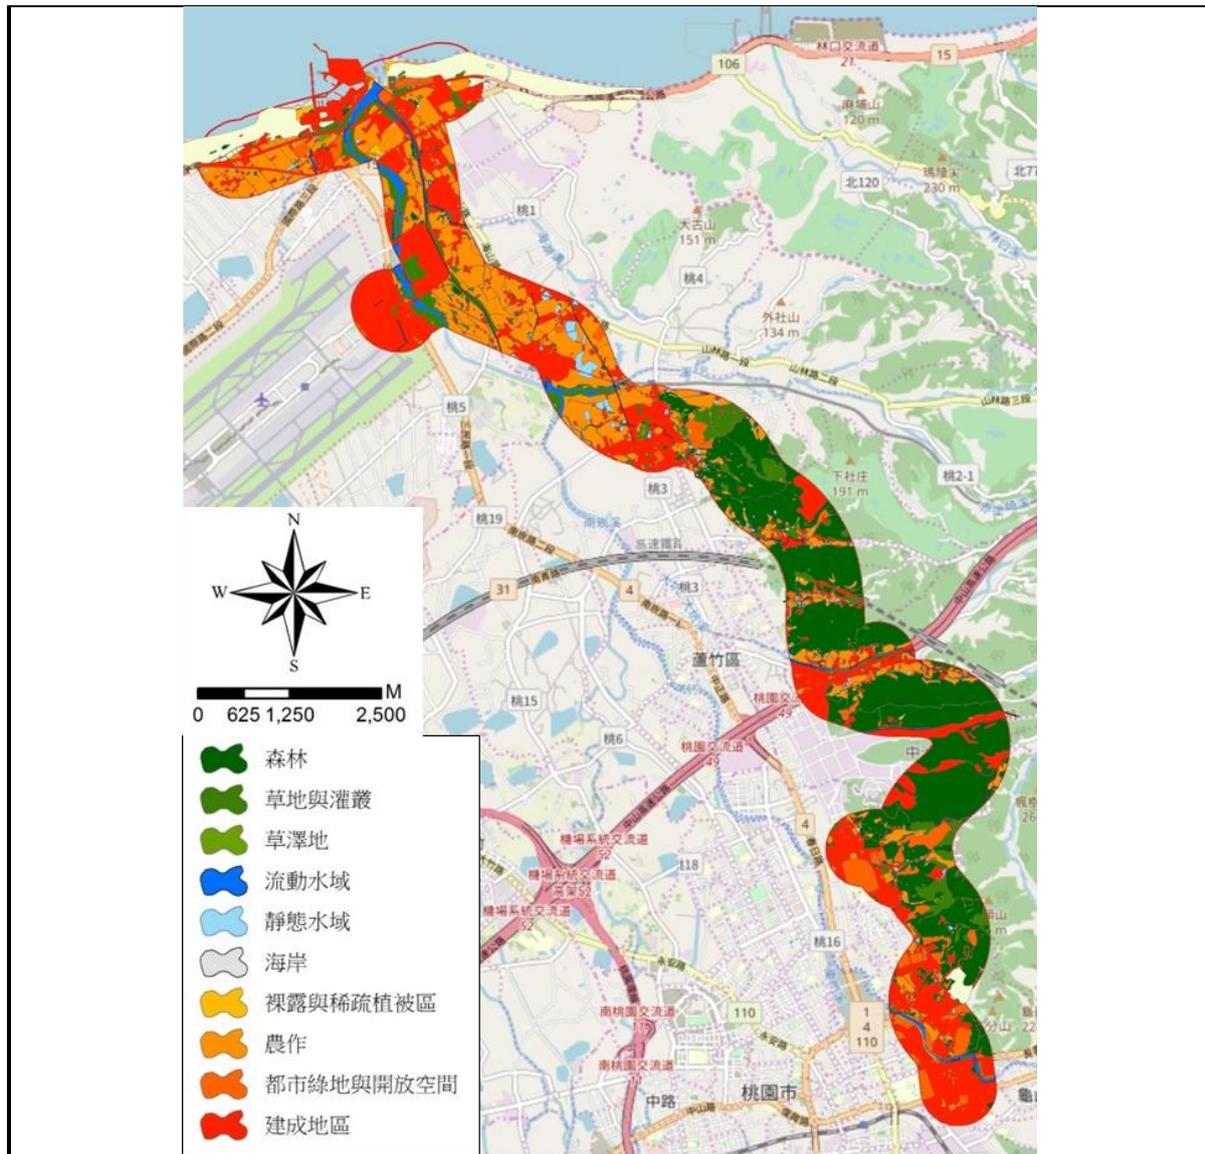
計畫調查範圍內棲地類型分布圖

調查結果顯示，路廊周邊環境以建成地區所佔面積比例最高(34.72%)，其次依序為森林(32.49%)、農作用地(19.27%)、都市綠地與開放空間(4.75%)、草地與灌叢(4.55%)、流動水域(2.44%)、靜態水域(0.9%)、海岸(0.67%)、裸露與稀疏植被區(0.14%)及草澤地(0.08%)。

範圍內屬於鄰近都會區之淺山植被帶，森林與草地皆受到高度人為擾動。但多數森林曾受到林木清除或人工造林，僅殘存自然森林面積較小，多數為造林後演變的近自然森林(近自然森林 17.05%)或是先驅森林(12.75%)、人造林。大面積草生地主要集中於虎頭山運動公園一帶，多數草地受到耕作、開發、外來植物入侵之影響，呈現出面積破碎之狀態(演替過度草地 2.56%)，調查區內雖然埤塘數量多，但僅占整體面積 0.87%。

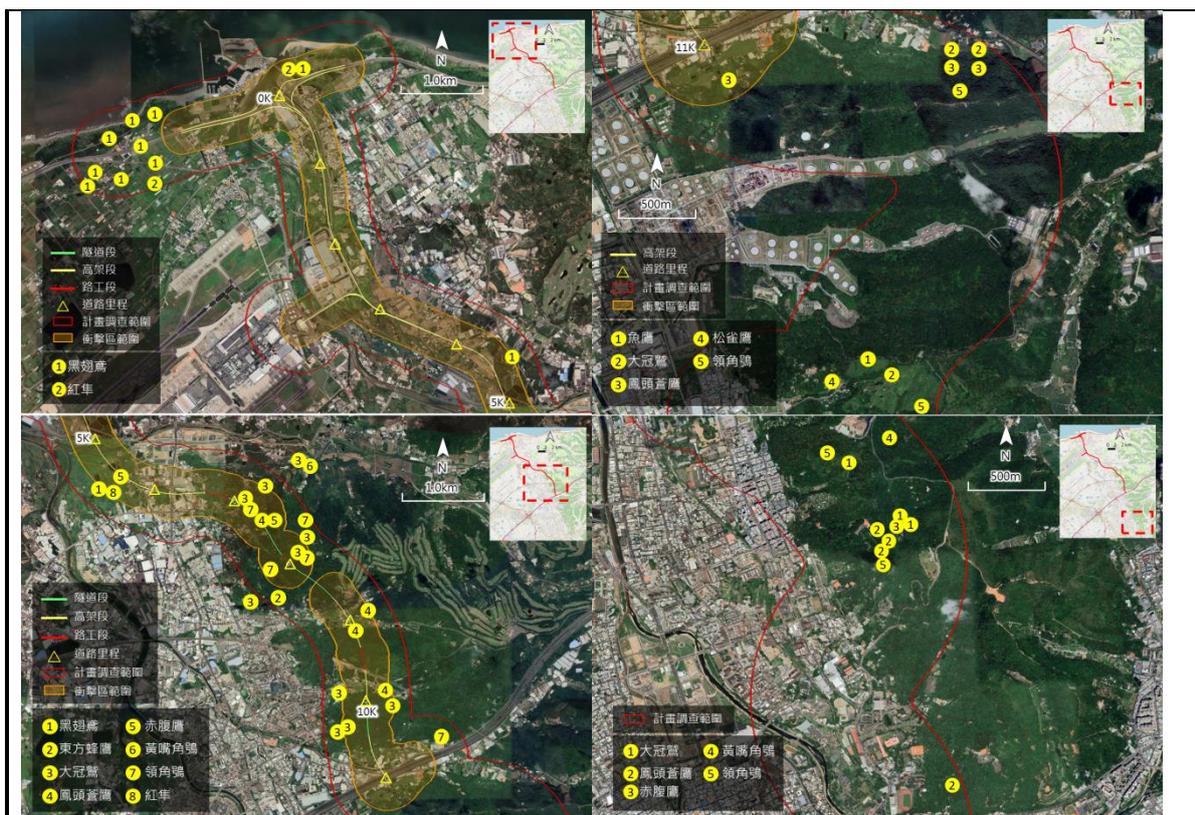
鳥類保育類動物點位紀錄分布(1/2)

調查共記錄到16種保育類鳥類，包括第二級珍貴稀有保育類野生動物魚鷹、黑翅鳶、東方蜂鷹、大冠鷲、鳳頭蒼鷹、赤腹鷹、松雀鷹、彩鵲、小燕鷗、黃嘴角鴉、領角鴉、紅隼及朱鷗，第三級其他應予保育之野生動物則有紅尾伯勞、臺灣藍鵲與黑頭文鳥。調查計有臺灣竹雞、五色鳥、臺灣藍鵲、大彎嘴、小彎嘴與繡眼畫眉6種特有種的鳥類，而特有亞種則記錄到22種，包括大冠鷲、鳳頭蒼鷹、松雀鷹、灰腳秧雞、金背鳩、黃嘴角鴉、領角鴉、南亞夜鷹、小雨燕、朱鷗、大卷尾、小卷尾、黑枕藍鵲、樹鵲、白頭翁、紅嘴黑鵲、黃頭扇尾鶯、褐頭鷓鴣、粉紅鸚嘴、山紅頭、頭烏線和綠啄花等。

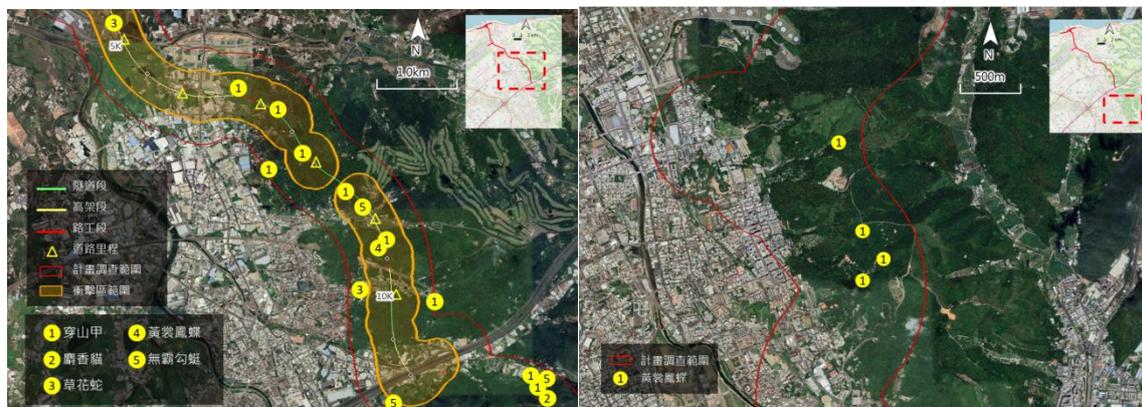
非鳥類保育類動物點位紀錄分布

穿山甲與麝香貓屬於第二級珍貴稀有保育類。依2017臺灣陸域哺乳類紅皮書名錄，本計畫共發現穿山甲及麝香貓2種易危等級哺乳類，其中穿山甲有位於衝擊區之點位紀錄；其餘為暫無危機或無資料之哺乳類。而臺灣獼猴、臺灣刺鼠、臺灣小蹄鼻蝠、臺灣管鼻蝠、赤黑鼠耳蝠、長趾鼠耳蝠及山家蝠為特有種，穿山甲、鼬獾、麝香貓、白鼻心、赤腹松鼠、台灣鼯鼠與堀川氏棕蝠為特有亞種哺乳類。

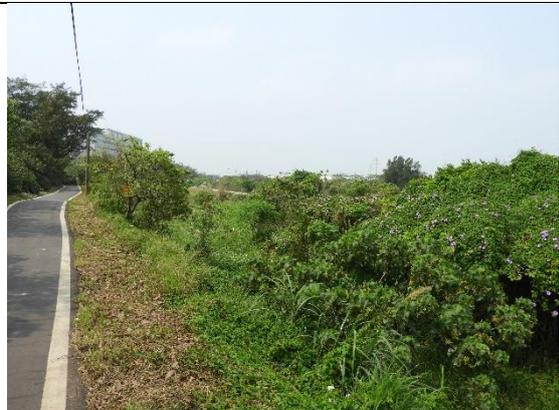
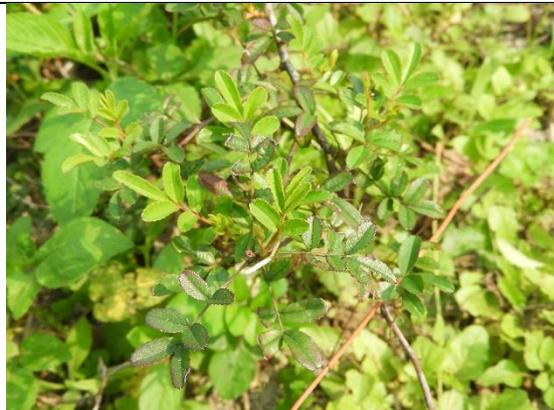
(1) 琉球野薔薇

應以特寫與全景照方式記錄生態保全對象，提供現地操作人員辨識。

澤)			<ul style="list-style-type: none"> ➤ 高架段除有連續施作必要性之部分工程項目外，非必要不在夜間（22：00～翌日7：00）施工
	2k+500～3k+600	牧野氏飄拂草、琉球野薔薇 黑翅鳶、彩鷓鴣與候鳥水鳥、紅尾伯勞	<ul style="list-style-type: none"> ➤ 現地保留牧野氏飄拂草和琉球野薔薇 ➤ 限制工程擾動區域 ➤ 配置遮光罩與減噪路面 ➤ 配置橋下入滲除污池 ➤ 施工減噪減振措施 ➤ 高架段除有連續施作必要性之部分工程項目外，非必要不在夜間（22：00～翌日7：00）施工 ➤ 施工人員與機具廢水清運或處理後排放
	5k+300～5k+800	黑翅鳶、彩鷓鴣與候鳥水鳥、紅尾伯勞	<ul style="list-style-type: none"> ➤ 配置遮光罩與減噪路面 ➤ 配置橋下入滲除污池 ➤ 施工減噪減振措施 ➤ 施工中保護作業/沖刷控管/防溢座等 ➤ 高架段除有連續施作必要性之部分工程項目外，非必要不在夜間（22：00～翌日7：00）施工 ➤ 施工人員與機具廢水清運或處理後排放
溪流	坑子溪 (約 5k+200)	日本絨螯蟹、乳指沼蝦	<ul style="list-style-type: none"> ➤ 不落墩於河川深槽區 ➤ 配置橋下入滲除污池 ➤ 限制工程擾動區域，工程完畢後回復環境 ➤ 施工人員與機具廢水清運或處理後排放 ➤ 避免棄置廢土、廢棄物於水體或上游 ➤ 施工中保護作業/沖刷控管/防溢座等
	營盤溪 (約 9k+100)	高體鱗鮒、日本絨螯蟹、乳指沼蝦	<ul style="list-style-type: none"> ➤ 設計階段橋梁落墩迴避溪流行水區 ➤ 施工階段保護措施包含施工人員與機具廢水清運或處理後排放，避免棄置廢土、廢棄物於水體或上游。配置截流溝、防溢座、臨時沉砂池等設施防止土砂沖刷。
	羊稠坑溪 (約 9k+900)	黃綠澤蟹	
	大坑溪 (約 10k+840)	乳指沼蝦	
埤塘	NP11、NP14、NP15、NP16、NP21、NP22、NP23、NP26	草花蛇(NP11) 高體鱗鮒(NP14、NP21) 黃綠澤蟹(NP22) 高豐度羅漢魚族群(NP26) 高四季歧異度之水生昆蟲群聚(NP15、NP16、	<ul style="list-style-type: none"> ➤ 設計階段橋梁落墩迴避埤塘 ➤ 工程施作擾動範圍迴避埤塘
