公共工程生態檢核自評表

工程基本資料	計畫及工程名稱	國道3號增設金城交流道工程		
	設計單位	台灣世曦工程顧問股份有限公司	監造廠商	台灣世曦工程顧問股份有限公司
	主辦機關	交通部高速公路局	營造廠商	大成營造股份有限公司
	基地位置	地點：新北市土城區青雲里、柑林里、埤塘里 TWD97 座標 X: 295677.385 Y: 2763105.952	工程預算/ 經費（千元）	2,720,000
	工程目的	本計畫於中和及土城兩交流道間之土城清水地區新增一處交流道，並配合土城司法園區整體開發興辦事業計畫、彈藥庫地區、土城醫院等區域都市計畫檢討暨大型開發，以分散優化既有中和及土城交流道轉向交通服務，改善此路段交通服務水準，並提升土城區北側及鄰近中和、板橋區市民進出國道3號之便利性，提供用路人安全、便捷、舒適之公路運輸服務，滿足地方產業之運輸需求及促進區域發展。		
	工程類型	<input checked="" type="checkbox"/> 交通、 <input type="checkbox"/> 港灣、 <input type="checkbox"/> 水利、 <input type="checkbox"/> 環保、 <input type="checkbox"/> 水土保持、 <input type="checkbox"/> 景觀、 <input type="checkbox"/> 步道、 <input type="checkbox"/> 建築、 <input type="checkbox"/> 其他_____		
	工程概要	本計畫增設北土城北向(南出、北入)與南向(南入、北出)匝道。		
預期效益	1、提升土城區北側及鄰近中和、板橋區市民進出國道3號之便利性，減輕地區道路對通過性車次之交通負擔。 2、因應土城暫緩發展區、司法園區、土城醫院開發衍生之旅運需求，提供便捷之交通運輸服務，降低開發區車流對地區道路之衝擊。 3、配合土城地區整體都市開發計畫，改善地區道路與高快速公路之連結，健全整體交通路網，促進地區發展。 4、緩解中和交流道與土城交流道負荷，南來北往國道交通量分流，並提供板橋南區車流可以直接、快速連通國道。

施工階段生態評估分析紀錄表

工程名稱 (編號)	國道 3 號增設金城交流道 工程	填表日期	民國 113 年 12 月 06 日
評析報告 是否完成 下列工作	■由生態專業人員撰寫、■現場勘查、■生態調查、■生態關注區域圖、■生態影響預測、■生態保育措施研擬、■文獻蒐集		
1.生態團隊組成： 民翔環境生態研究有限公司(邱仁暉、黃介廷、吳明浩)

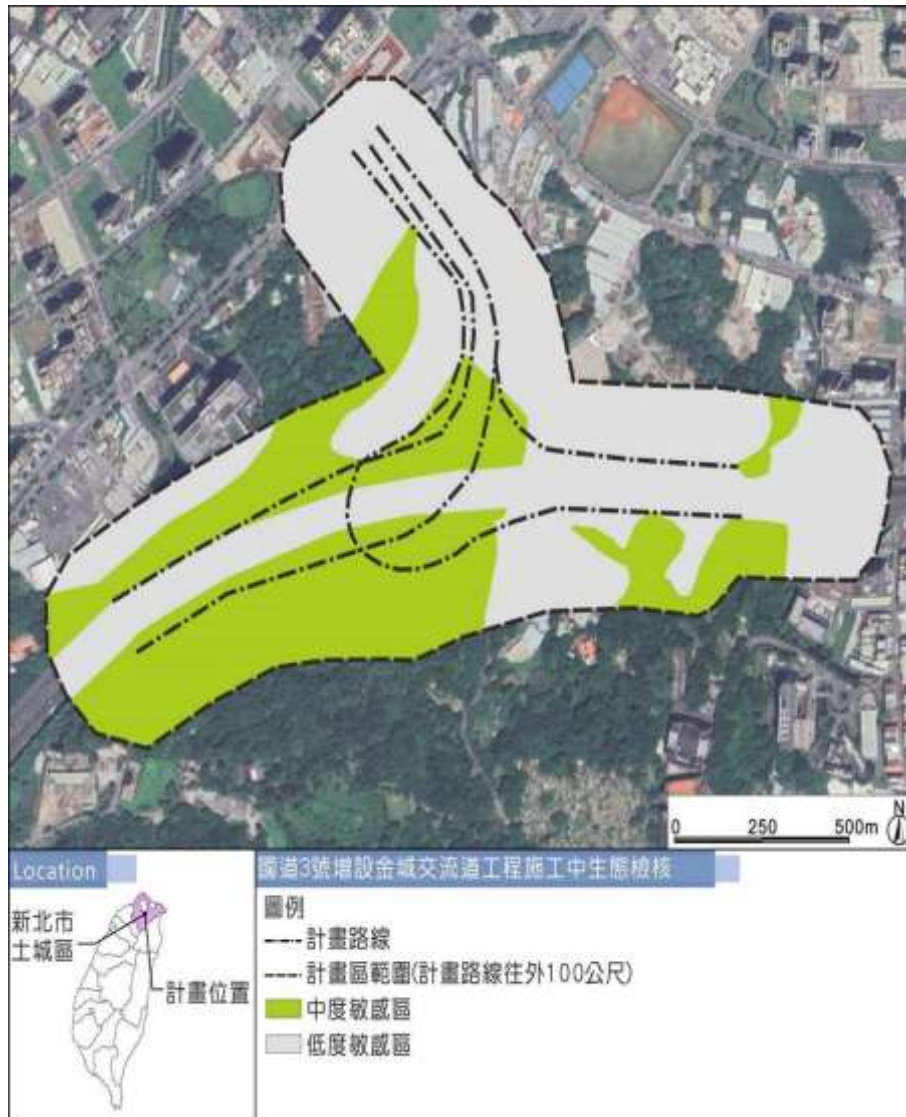
水域樣站-柑林埤溝衝擊區	水域樣站-柑林埤溝對照區
5.生態關注區域說明及繪製：

本案歷季調查記錄中，共記錄臺北樹蛙及臺灣藍鵲等兩種保育類動物。第一季調查於鄰近區發現臺北樹蛙，第二季調查於鄰近區發現臺灣藍鵲，發現位置皆位於南側鄰近區樹林環境，該區遠離施工區域。臺灣藍鵲為鳥類，遷徙能力強，受工程影響輕微；臺北樹蛙發現位置遠離施工區域，較不受工程干擾影響。對本工程計畫提出保育對策如下：

針對保育類與其他野生動物的保護措施以利他、減輕及補償為原則分為棲地保育及個體族群的保育如下列所示。

- (1) 工程車輛進出利用既有道路做為施工便道，不另行開闢施工便道，並鋪設鋼板避免土壤夯實。
- (2) 施工期間不定期執行灑水作業並設置施工圍籬以減少揚塵與噪音。
- (3) 採用低噪音機具，禁止夜間(19:00~06:00)施工。
- (4) 利用遮光板控制施工照明方向，防止光源逸散至鄰近區。

(6)分期分區進行施工，提供原棲息地動物遷徙之緩衝時間。

(2)施工區域周邊設置施工圍籬，防止野生動物闖入施工區域。

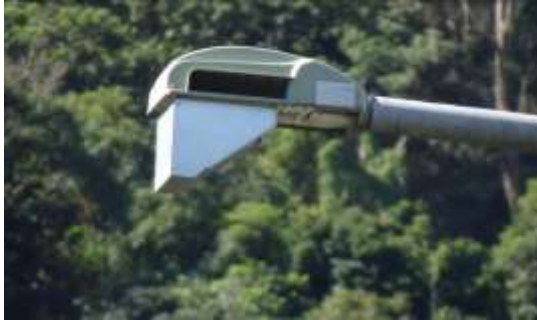
砂石車車斗覆蓋防塵布		堆置土方以防塵網覆蓋

駛出工地的車輛均需清洗	不定期於施工動線灑水

架設施工圍籬	禁止使用除草劑、農藥與滅鼠藥

交流道照明加設遮光罩	垃圾集中收集並加蓋	
施工階段監測方式： 每季實施生態檢核一次。		
現勘、討論及研擬生態保育措施的過程、紀錄		
日期	事項	摘要

填表人員 (單位/職稱)	黃介廷 民翔環境生態研究有限公司/高級計畫專員	填表日期	民國 113 年 11 月 16 日
解決對策項目	保育類蛙類棲地保護	實施位置	施工範圍
<p>解決對策之詳細內容或方法(需納入施工計畫書中)</p> <p>本案歷季調查記錄中，共記錄臺北樹蛙及臺灣藍鵲等兩種保育類動物；第一季調查於鄰近區發現臺北樹蛙，第二季調查於鄰近區發現臺灣藍鵲，發現位置皆位於南側鄰近區樹林環境，該區遠離施工區域。臺灣藍鵲為鳥類，遷徙能力強，受工程影響輕微；臺北樹蛙發現位置遠離施工區域，較不受工程干擾影響。對本工程計畫提出保育對策如下：</p> <p>針對保育類與其他野生動物的保護措施以利他、減輕及補償為原則分為棲地保育及個體族群的保育如下列所示。</p> <p><b>1.棲地保護：</b></p> <p>(1)工程車輛進出利用既有道路做為施工便道，不另行開闢施工便道，並鋪設鋼板避免土壤夯實。</p> <p>(2)施工期間不定期執行灑水作業並設置施工圍籬以減少揚塵與噪音。</p> <p>(3)採用低噪音機具，禁止夜間(19:00~06:00)施工。</p> <p>(4)利用遮光板控制施工照明方向，防止光源逸散至鄰近區。</p> <p>(5)禁用化學肥料、除草劑與滅鼠藥避免影響野生動物食物來源安全。</p> <p>(6)分期分區進行施工，提供原棲息地動物遷徙之緩衝時間。</p> <p><b>2.個體保護：</b></p> <p>(1)針對施工階段出入人員進行生態環境及保育法規教育宣導，禁止獵捕或干擾野生動物。工程執行期間，均需依照野生動物保護法相關規定列入督責施工防範要點。</p> <p>(2)施工區域周邊設置施工圍籬，防止野生動物闖入施工區域。</p> <p>(3)限制施工車輛進出工區車速(40km/hr)，避免野生動物遭車輛撞擊。</p> <p>(4)施工期間對保育類野生動物進行每季 1 次生態檢核，依據調查結果據以調整施工方式。</p> <p>圖說：</p>
