高速公路後續路段橋梁耐震補強工程(區段 3-1)
規劃設計及監造技術服務

第 M18A 標
生態檢核作業成果(定稿本)

高速公路後續路段橋梁耐震補強工程(區段 3-1)
第 M18A 標-國 1 銅鑼大雅段暨大安溪橋

設計階段生態檢核

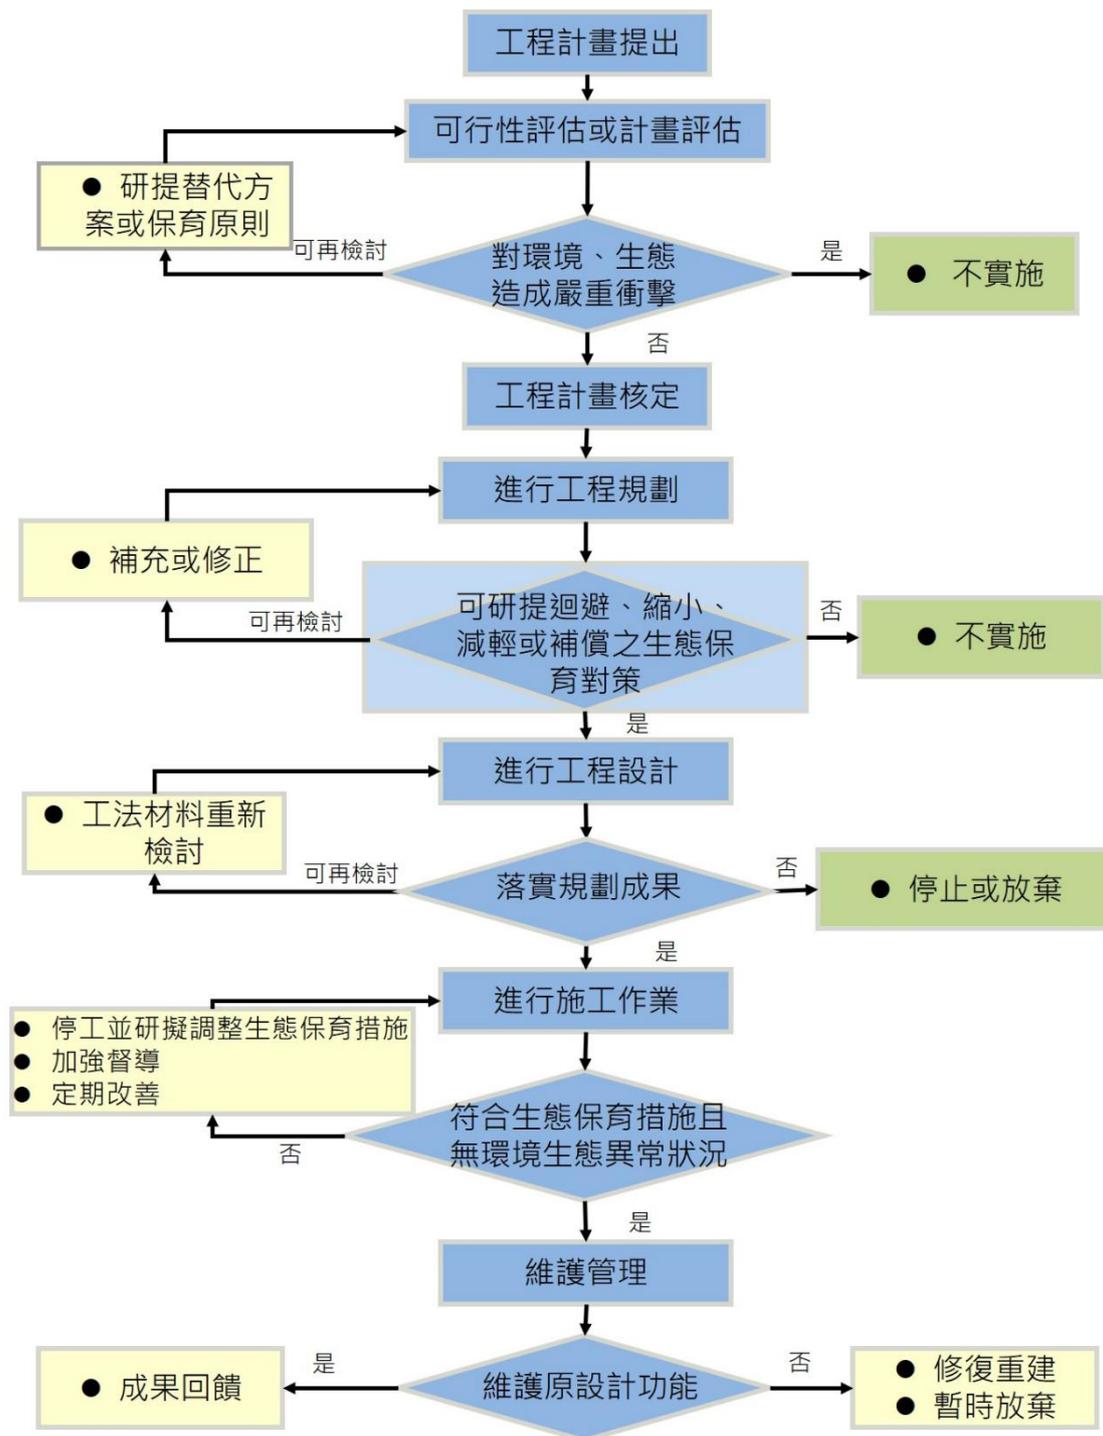
圖 2-1 公共工程生態檢核流程圖

生態檢核以工程生命週期分為工程計畫核定、規劃、設計、施工與維護管理等階段，各階段之生態檢核、保育作業，宜由具有生態背景人員（表 2-1）配合辦理生態資料蒐集、評析與協助將生態保育的概念融入工程方案並落實等工作。本計畫檢核流程參考「公共工程生態檢核注意事項」（行政院公共工程委員會，110）之公共工程生態檢核流程圖（圖 2-1），並依據「高速公路工程生態檢核執行參考手冊」（交通部高速公路局，108）執行規劃及設計階段生態檢核，填寫高速公路工程生態檢核自評表及相關表單，以研擬生態友善措施。

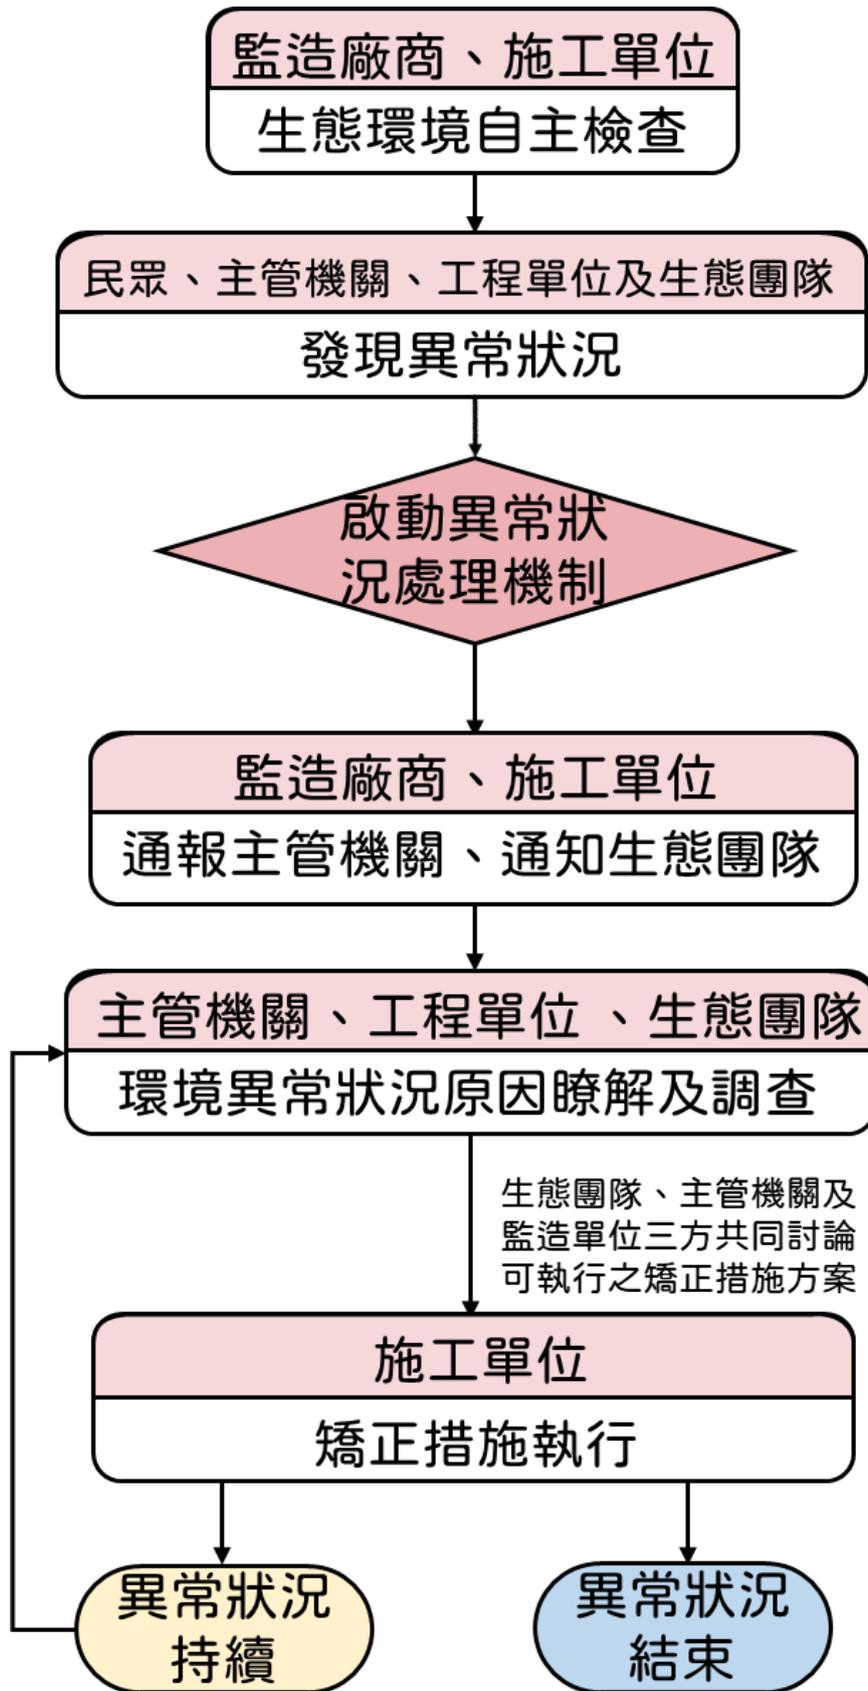
圖 2-2 異常狀況處理流程圖

工區範圍內若有生態環境產生異常狀況，經自行發現或經由民眾提出後，必須要積極處理，以防止異常狀況再次發生。工程主辦單位必須針對每一生態異常狀況釐清原因、提出解決對策，並進行複查，直至異常狀況處理完成始可結束。異常狀況流程圖詳見圖 2-2。異常狀況類型如下：

- (1) 生態保全對象異常或消失，如：應保護之植被遭移除。
- (2) 非生態保全對象之生物異常，如：魚群暴斃、水質渾濁。
- (3) 施工便道闢設不當。
- (4) 生態保育措施未確實執行。
- (5) 生態環育團體或在地居民陳情等事件。

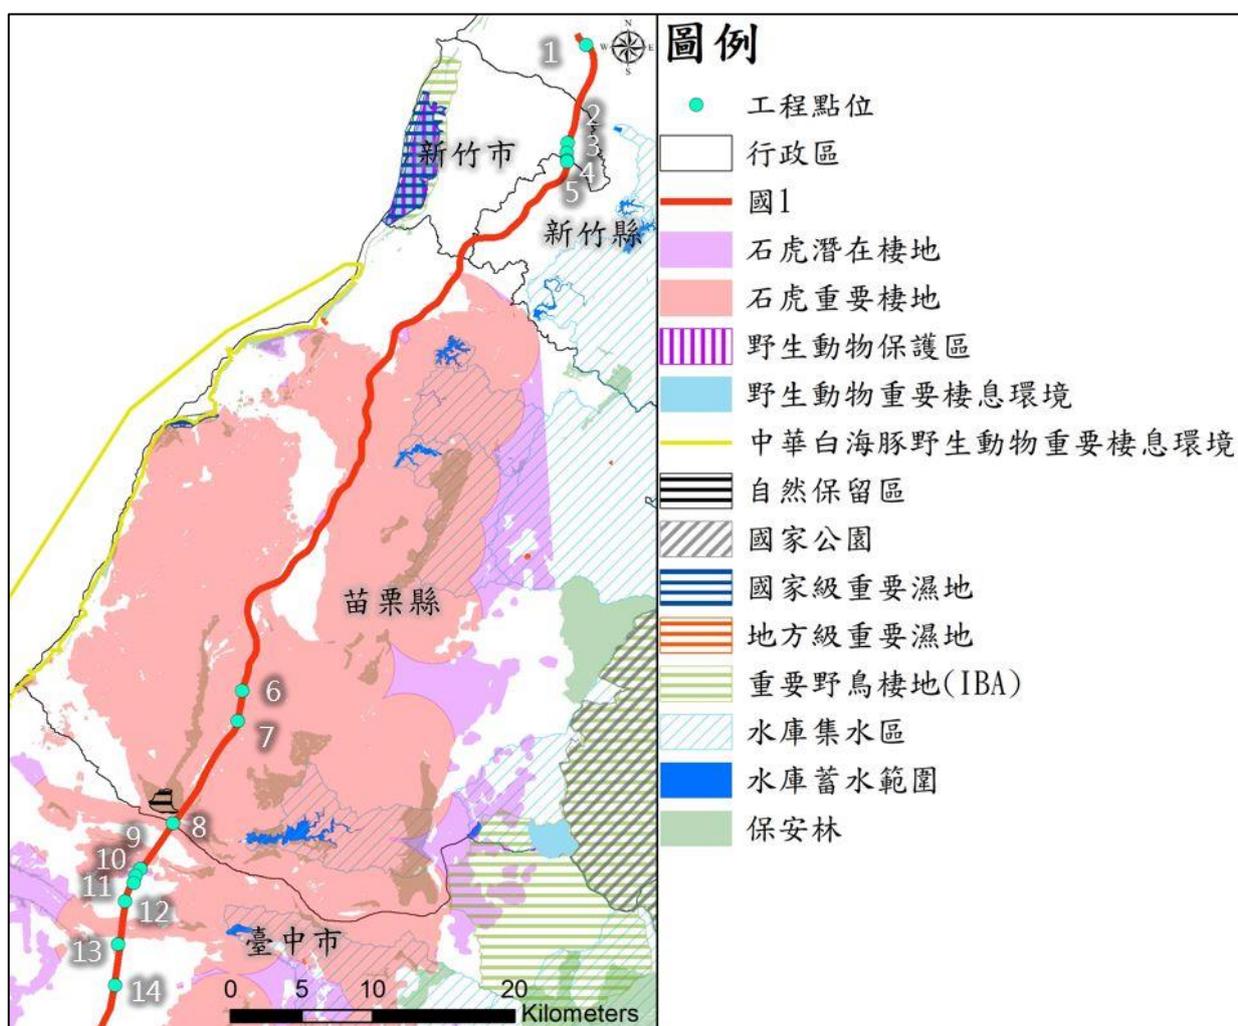
圖 3-1 工程生態情報圖

本案計畫範圍主要為國道 1 號，北起自苗栗縣溝渠橋 144167，南至臺中市豐原匝道，共 8 座橋梁，以大尺度圖資套疊繪製工程生態情報圖(圖 3-1)，由工程生態情報圖可見計畫範圍行經重要生態敏感區-石虎重要棲地，其中溝渠橋 144743 南北向(2 座)、溝渠橋 146904 南北向(2 座)及大安溪橋南北向(2 座)位於石虎重要棲地；跨越橋 159517、跨越橋 160098 及跨越橋 160631 則鄰近石虎重要棲地。

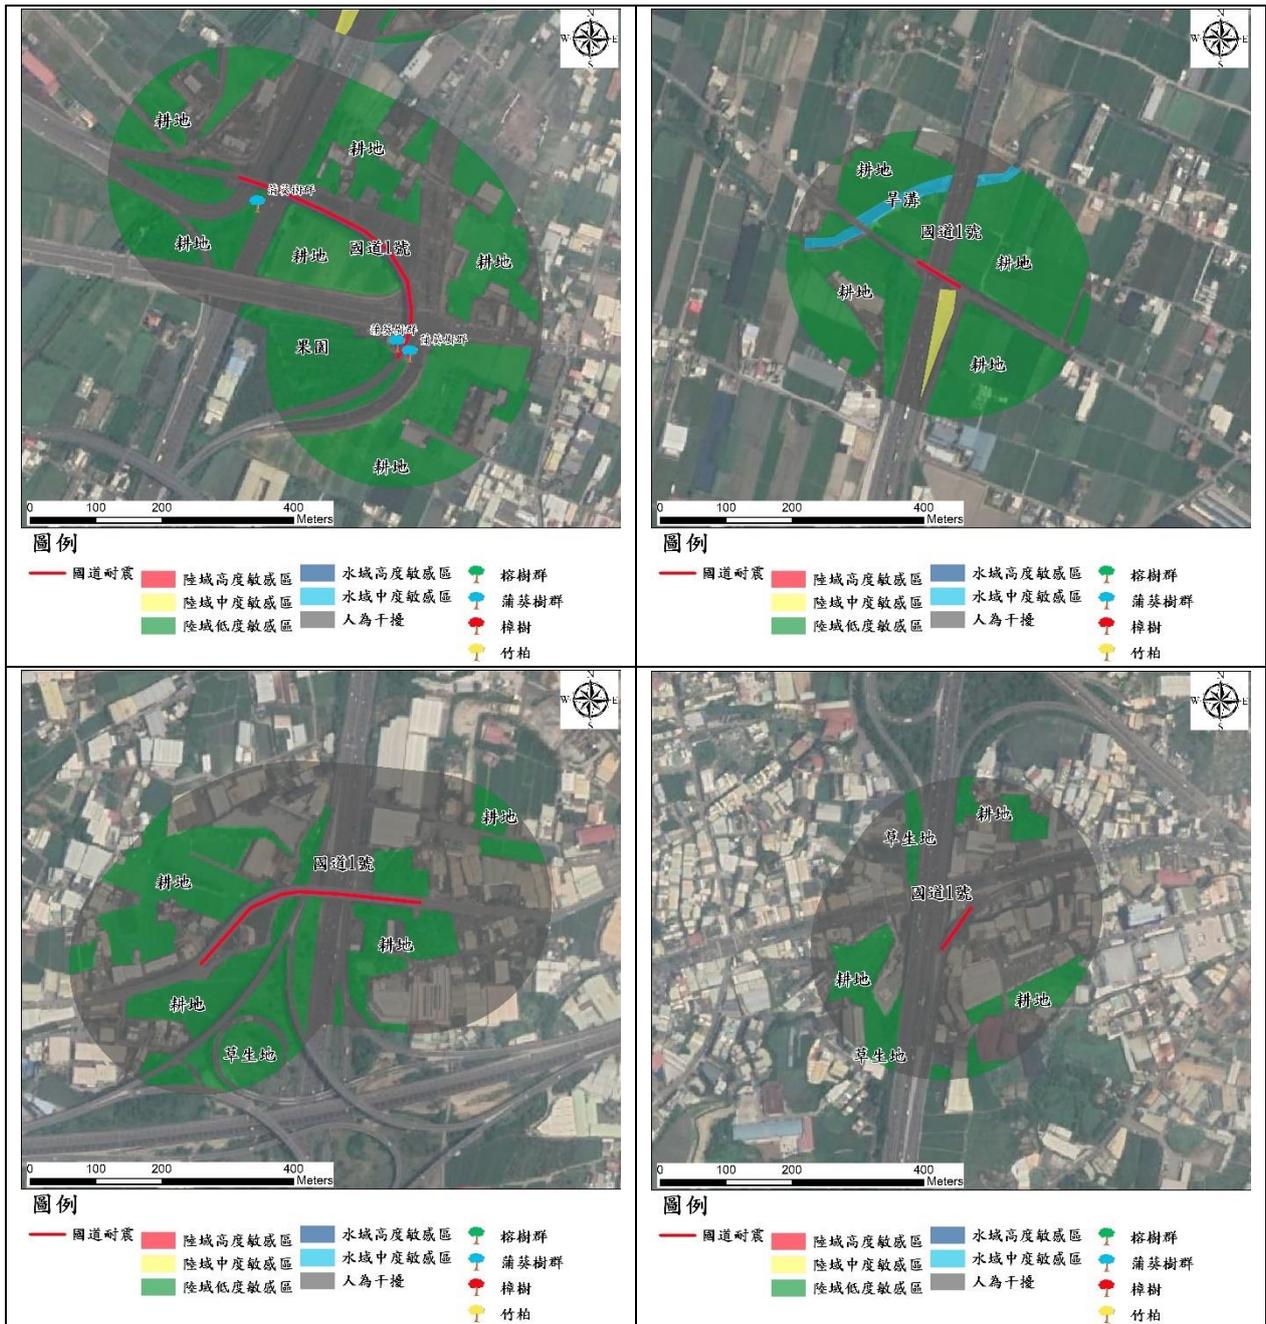
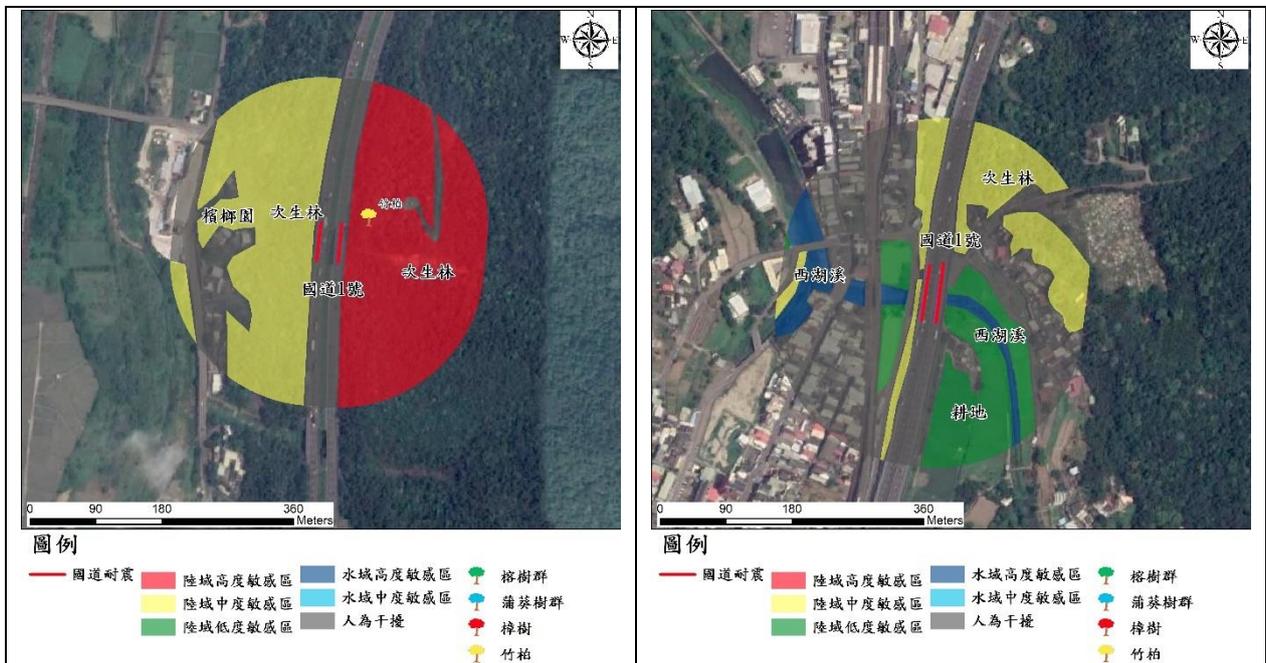
圖 3-2 國道耐震 3-1 生態關注區域圖

本案工程預計施作區域多位於市區內環境，周邊環境多為草生地、公園綠地、耕地及果園，周邊環境屬陸域低度敏感至人為干擾之間，而溝渠橋 144743、溝渠橋 146904 及大安溪橋，橫越溪流或坑溝環境，除溝渠橋 144743 下為乾溝外，其餘皆屬水域高度敏感區，兩側皆有濱溪植被帶，為周邊野生動物喜棲息活動之區域，故生態敏感度較高，屬陸域中度敏感以上區域，另溝渠橋 144743 東側次生林研判為石虎之潛勢區域，且林內記錄大量竹柏小苗，故屬陸域高度敏感區。

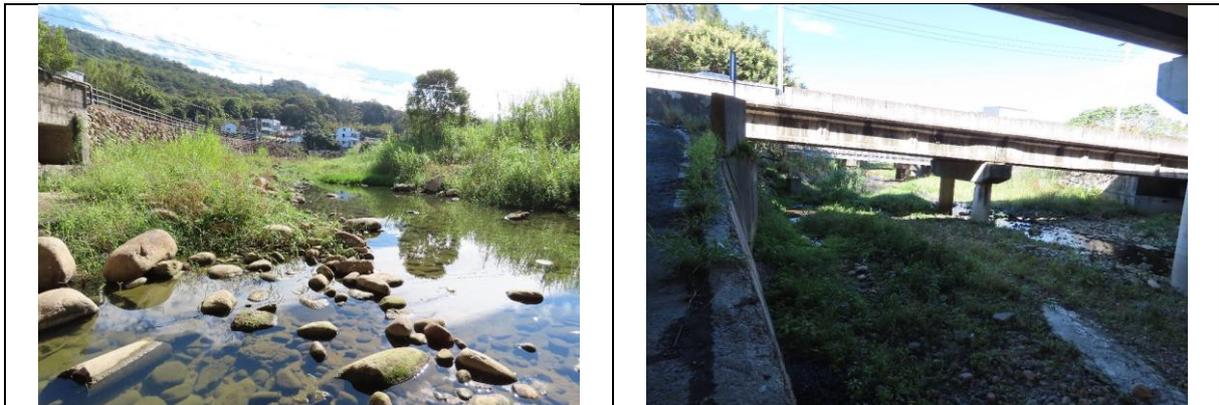
烏眉溪及兩側濱溪植被

計畫道路橫越烏眉溪及大安溪，皆為常流水溪流，且有魚類長期棲息其間，且兩側皆生長有良好之濱溪植被，水陸域交界帶為陸域生物取水之必要環境，故列為保全對象，生態保全對象位置及影像記錄詳照片 3-2。

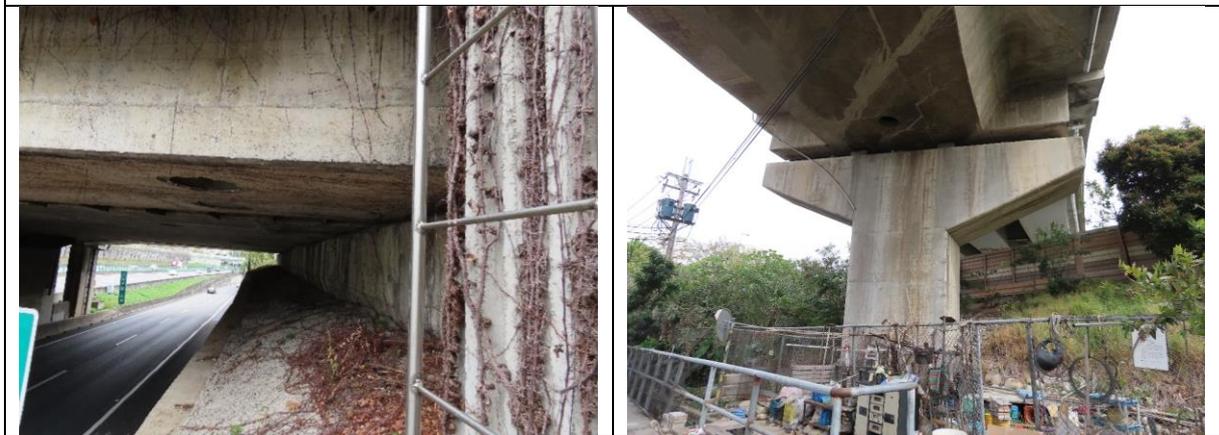
箱涵出入口

計畫道路跨越橋 162069 東西向橋梁下，皆記錄有箱涵設置，可能為蝙蝠棲息環境，施工之照明、震動及噪音可能影響。

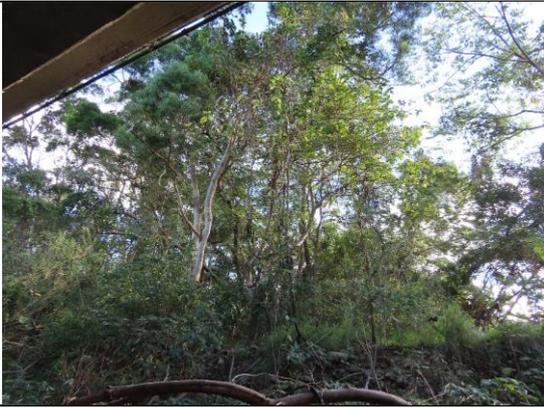
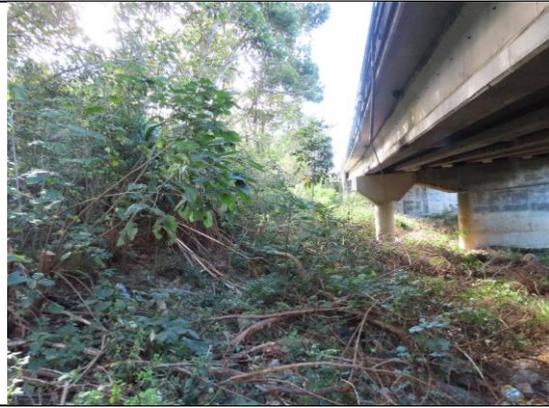
石虎潛勢區域

計畫道路溝渠橋 144743 段兩側次生林內層次複雜且物種豐富，為野生動

物喜棲息環境，現場勘查時研判為瀕臨絕種保育類-石虎之潛勢環境內，故工程設計應盡可能降低植被移除面積，以保全棲地方式間接保護保育類動物。

1. **【迴避】** 溝渠橋 144743 南北向及大安溪橋兩側次生林研判為石虎潛勢環境，工程設計應限制開挖面積，藉由保全棲地方式，間接保護石虎。
2. **【迴避】** 溝渠橋 144743 南北向東側次生林內記錄大量稀有植物-竹柏小苗，工程應迴避此區域施作。

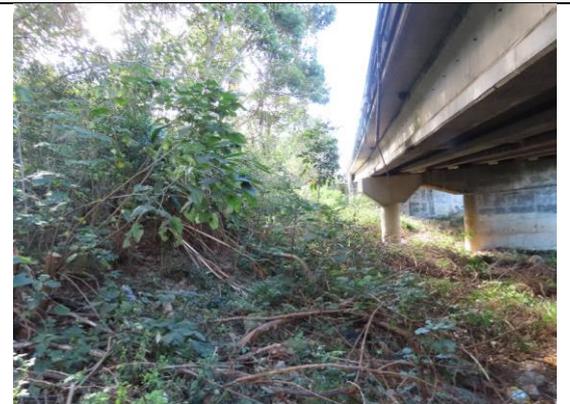
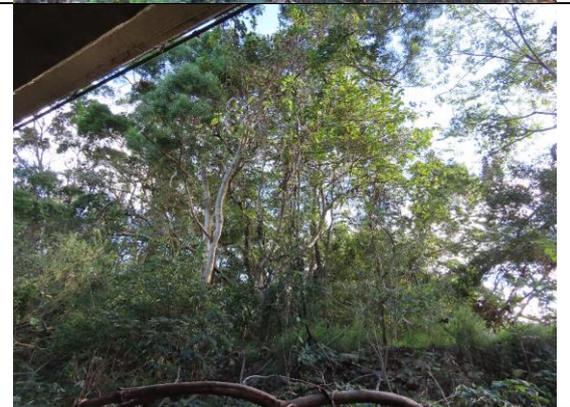
國道兩側次生林	1. 配合辦理，本工程將特別針對石虎潛勢區域規劃替代方案，以不開挖方式補強為優先選擇方案。 2. 溝渠橋 144743 無需補強。		
2. 溝渠橋 144743 南北向東側次生林內記錄大量稀有植物-竹柏小苗，工程施作應迴避此區域施作。

填表人員 (單位/職稱)	蔡魁元 (弘益生態有限公司/計畫專員)	填表日期	民國 111 年 2 月 21 日
參與項目	<input checked="" type="checkbox"/> 現地勘查 <input type="checkbox"/> 施工說明會 <input type="checkbox"/> 訪談 <input type="checkbox"/> 公聽 <input type="checkbox"/> 座談會 <input type="checkbox"/> 其他	參與日期	民國 111 年 1 月 17 日
參與人員	單位/職稱	參與角色	
蔡魁元	弘益生態有限公司/計畫專員	生態團隊	
白千易	弘益生態有限公司/計畫專員	生態團隊	
意見摘要	處理情形回覆		
提出人員(單位/職稱)	回覆人員(單位/職稱)		
蔡魁元 (弘益生態有限公司/計畫專員)	林裕家 (台灣世曦工程顧問(股)公司/計畫副理)		
1. 溝渠橋 144743 南北向及大安溪橋位於石虎潛勢區域內，其兩側次生林研判為石虎可能出現區域，工程設計應盡可能降低開挖面積，藉由保全棲地方式，間接保護石虎。

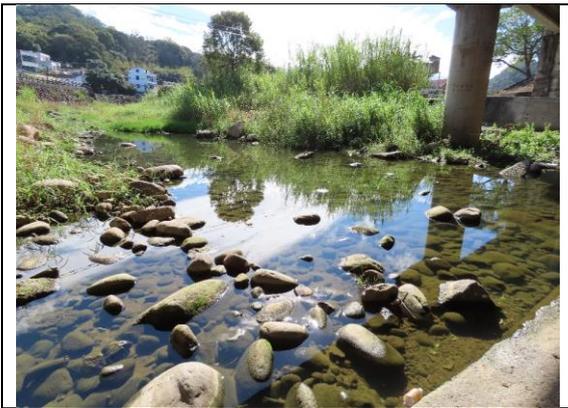
烏眉溪兩側植被

3. 溝渠橋 146904 跨越烏眉溪，若需施作工程，應妥善設置排檔水設施，並維持烏眉溪常流水狀態，降低工程影響水域生物棲息。
4. 承上所述，烏眉溪兩側濱溪植被完整，且多有生物棲息其間，故工程施作應迴避兩側灘地植被。

3. 溝渠橋 146904 現階段規劃於橋台處增設鋼板止震裝置，本工程將依河川管理辦法妥善設置排檔水設施，已降低水域生物棲息影響，完工後恢復烏眉溪常流水狀態。
4. 配合辦理，本工程將施工便道路線規劃考量迴避兩側灘地為優先選擇方案。

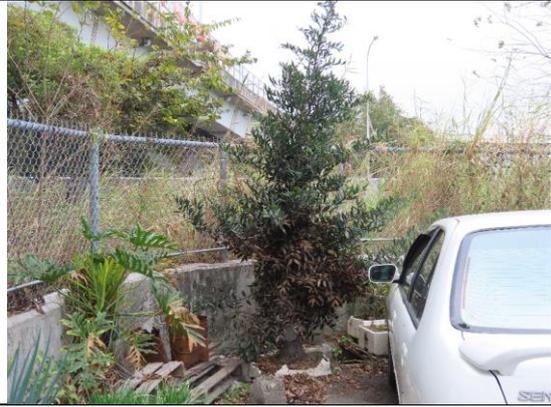
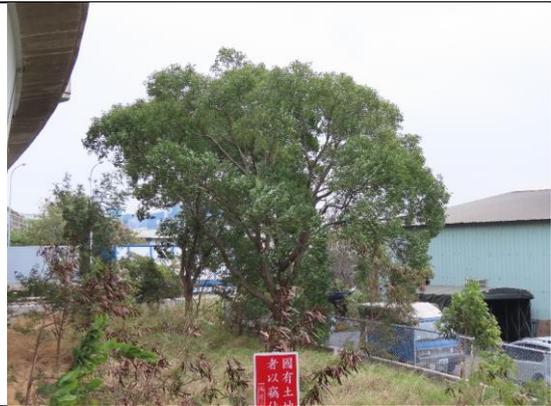
5. 大安溪橋若需施作應使用既有施工便道，不另開設施工便道。
6. 跨越橋 159517 東西向周圍記錄稀有植物-竹柏 1 株及胸徑較大之樟樹，工程應迴避其所在位置。

5. 大安溪橋由於歷年沖刷嚴重，將大幅度進行補強施工，本工程配合將施工便道路線規劃考量迴避兩側灘地為優先選擇方案。
6. 跨越橋 159517 現階段規劃於橋台處增設混凝土止震塊，本工程路線規劃將利用既有橋下動線，經詳細檢討施工機具使用範圍，評估不影響橋梁外側之竹柏及樟樹。

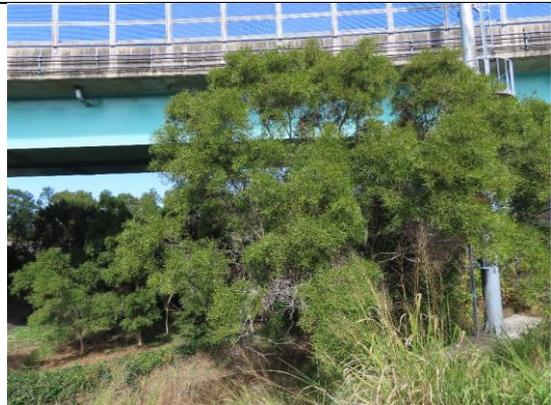
相思樹(X : 219747, Y : 2689794)

7. 跨越橋 160098 東西向周邊記錄多株相思樹大樹，工程應迴避大樹位置。

7. 跨越橋 160098 現階段規劃補強兩側橋台頂部之支承系統，施工範圍及機具不影響橋梁外側之相思樹。

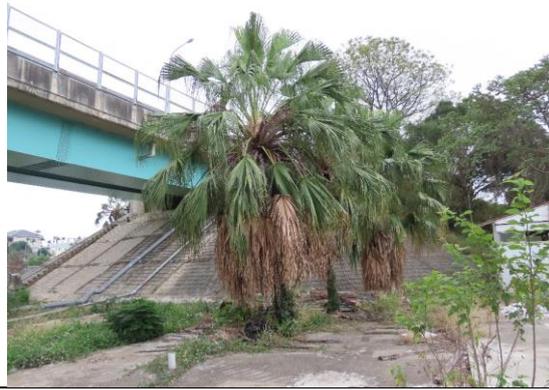
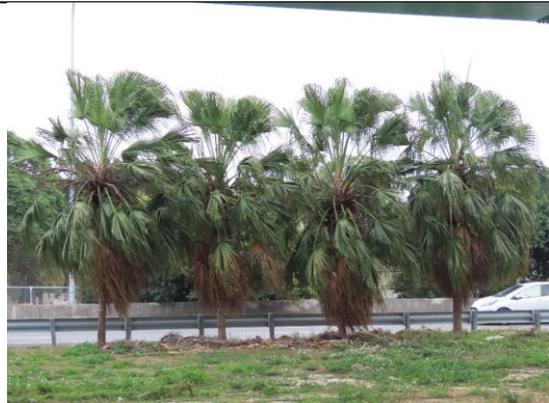
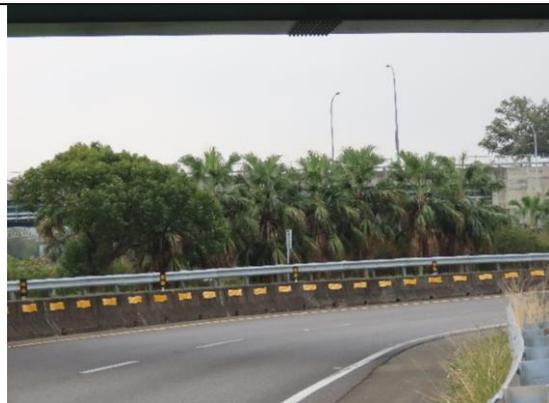
8. 跨越橋 160631 東西向周邊記錄多株稀有植物-蒲葵栽植於路旁，工程施作應小心迴避。

8. 跨越橋 160631 現階段規劃補強兩側橋台頂部之支承系統，施工範圍及機具不影響橋梁外側之蒲葵。
