經濟部水利署臺北水源特定區管理分署

「北宜高速公路坪林行控中心專用道開放供外來旅客（每日最多
4,000車次）環境影響差異分析報告共同管理協調會報」

第八十七次共同管理協調會報

自動水質監測資料綜整分析

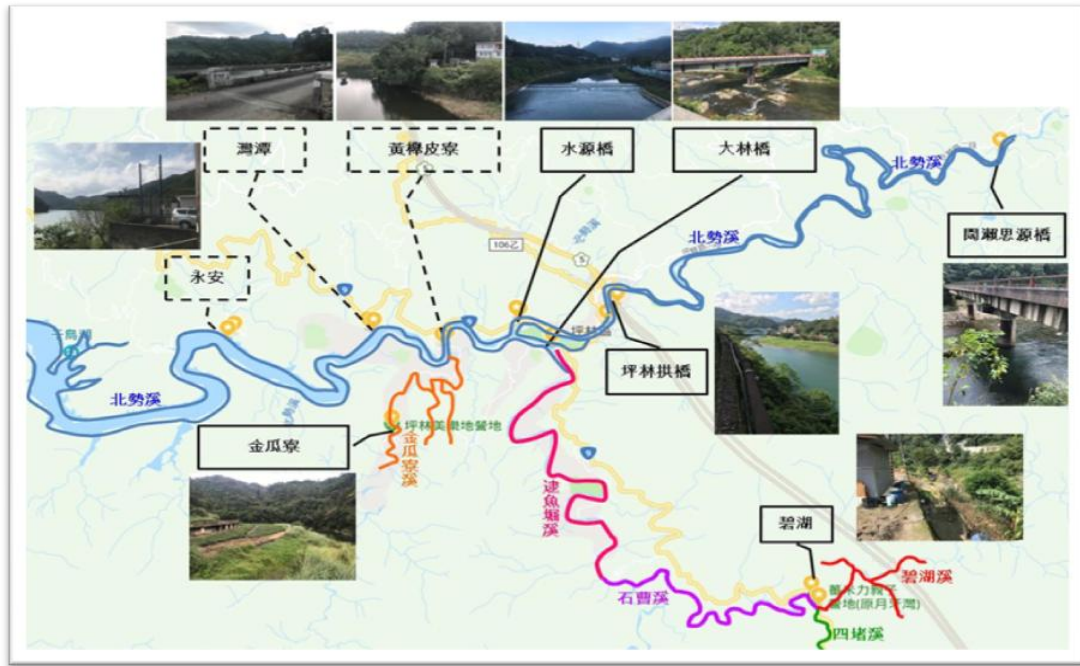
圖1.3-1 自動水質監測測站位置圖

如第1.2節所述，共設置9處自動水質監測站，其中河川水質部分設置有6處測站，分別位於北勢溪闊瀨思源橋、北勢溪坪林拱橋(坪林國中附近)、北勢溪水源橋(坪林污水廠附近)、鱸魚堀溪碧湖、鱸魚堀溪大林橋、金瓜寮溪仁里坂橋。而水庫水體部分設置有3處測站，分別位於黃榨皮寮、灣潭及永安。相關監測站名稱及項目、位置圖，如表1.3-1及圖1.3-1所示。而儀器及相關設備皆有定期維護保養及校正，如表1.3-2，以確保數據之穩定性。

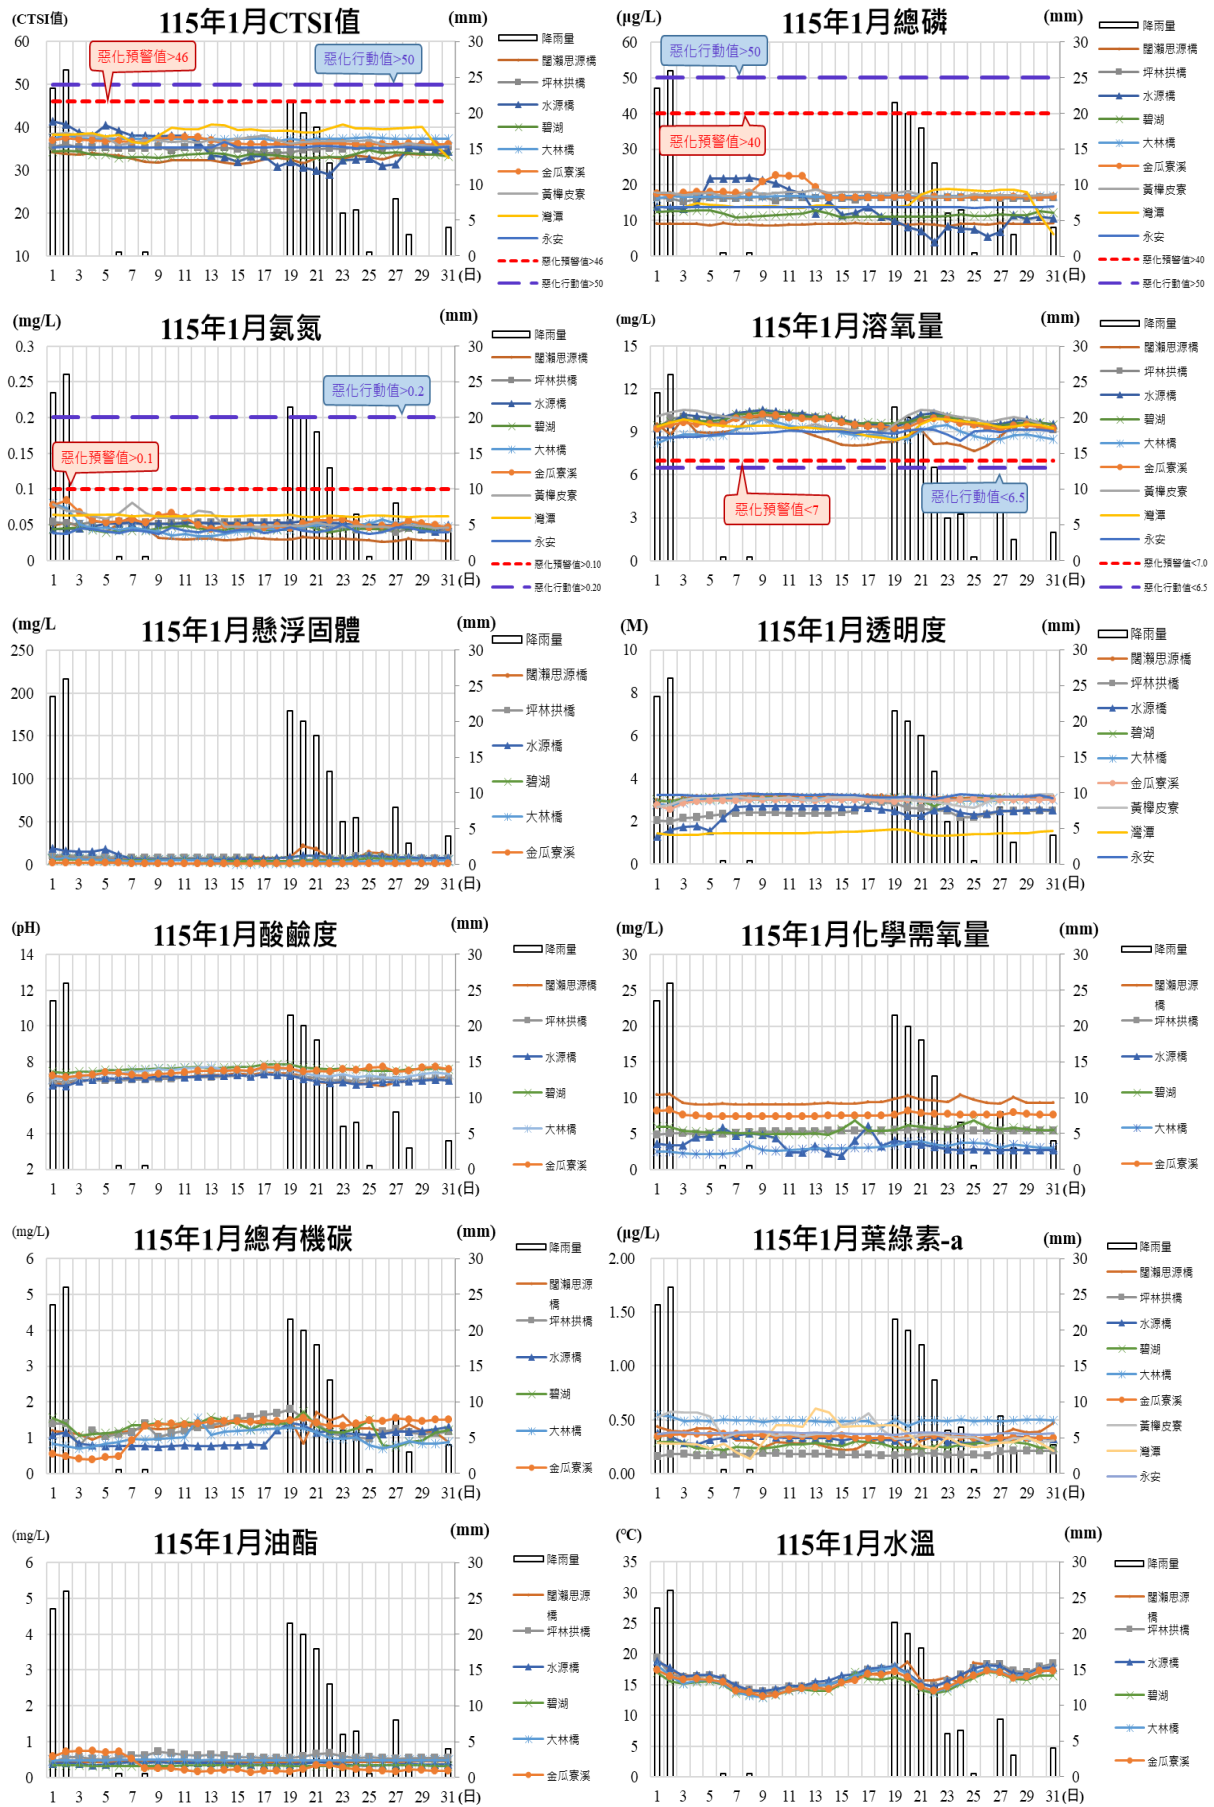
圖1.6-1 115年1月每日自動水質監測成果

根據1.4節說明，將不可抗力之無效及遺失數據時間加以扣除後，其餘監測數值皆為有效監測紀錄數據。115年1月至115年3月各測站監測項之每日自動水質監測成果變化情形如圖1.6-1至圖1.6-3所示(累積降水量約101.0mm、48.5mm、87.0mm)，各項監測項之月平均值則如表1.6-1至表1.6-3，整體而言，115年1~3月水質監測項目無異常狀況發生。以下摘錄說明。

CTSI值係由總磷、透明度及葉綠素-a計算而得，觀察115年1月至115年3月各測站之每日數值變化介於29~44間，水體水質為貧養至普養狀態，顯示於河川測站及水庫測站整體變動差異皆低於2以下，未超過警戒限值46，為穩定狀態。

觀察115年1月至115年3月各測站之每日總磷監測值介於3.91~24.97 $\mu\text{g/L}$ ，整體變動差異皆低於4 $\mu\text{g/L}$ 以下，遇降雨日雖有增加情形，但本季尚未出現惡化預警/行動情形，顯示河川測站或水庫測站呈現水質穩定狀態。

115年1月至115年3月本計畫水體之每日氨氮值皆介於0.03~0.09 mg/L 間，遇降雨日雖出現微幅增加，但僅部分時間出現達惡化預警值情形，但持續時間多介於1~3小時便逐漸降回穩定值，未有持續惡化情形。觀察得知在集水區上游或下游段甚至於庫區內，其數據間差異並不顯著，皆低於0.01 mg/L以下，屬於穩定趨勢。

115年1月至115年3月本計畫水體之每日溶氧量介於7.1 mg/L~10.6 mg/L，期間遇降雨日因水溫降低而有微幅增加情形，本季未出現惡化預警/行動情形，整體各測站監測數據變動幅度皆低於1 mg/L，呈現變化穩定，後續仍將密切觀察其變化情形。

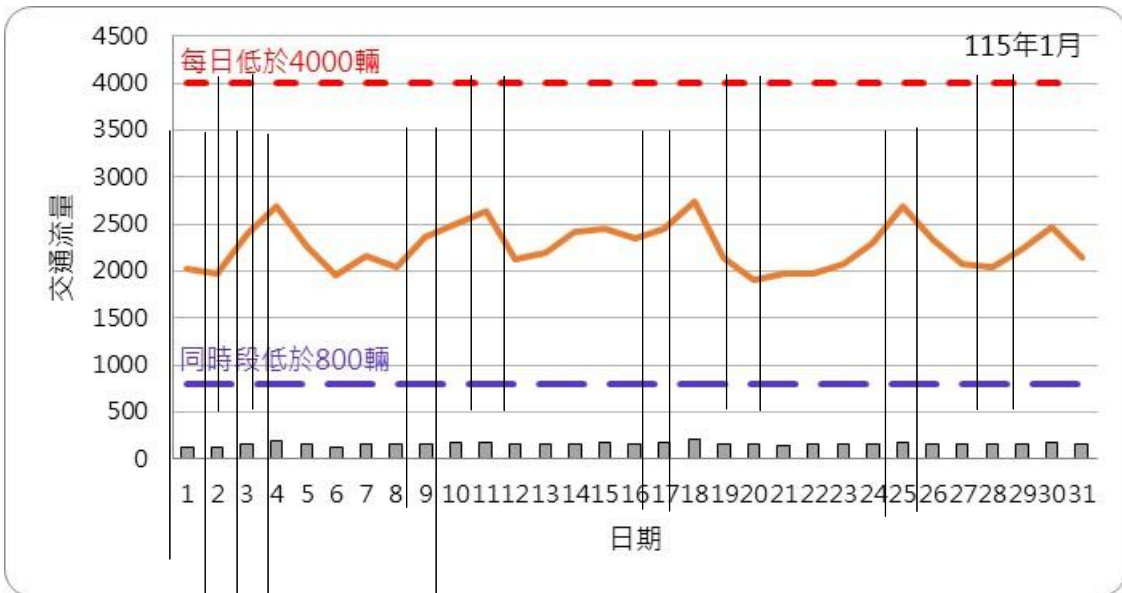
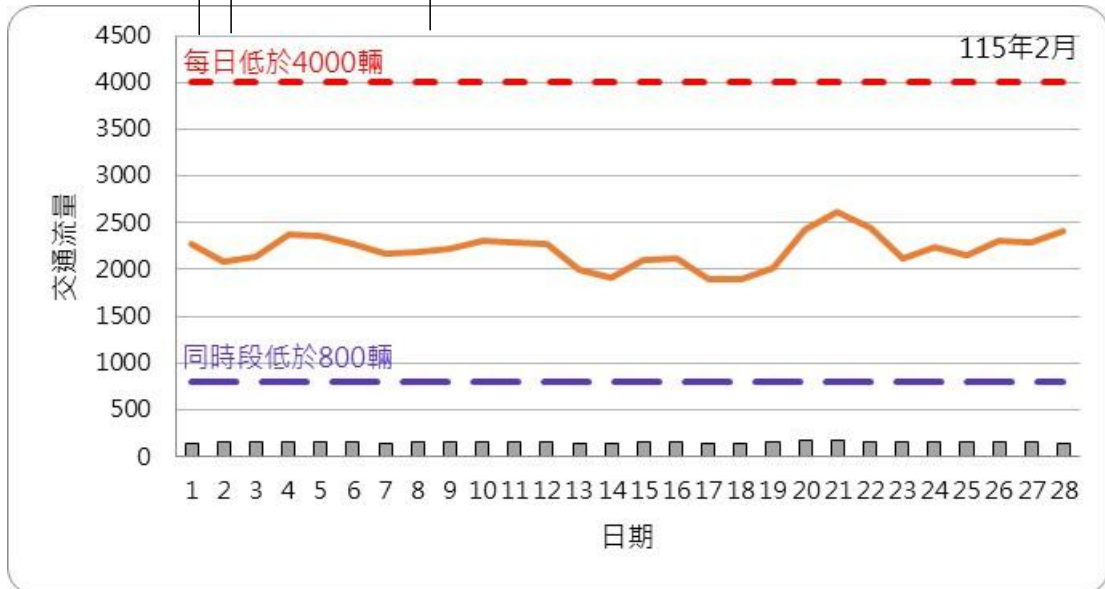
圖2.5-1 115年1月至115年3月車輛總量管制每日趨勢圖

114年9月至114年12月行經坪林行控中心專用道之車流情形彙整如圖2.5-1及表2.5-1所示。根據車輛總量管制趨勢圖及數據得知，114年9月至114年12月進入坪林之每日車流量分別介於1,540輛~2,933輛、1,656輛~3,039輛、1,458輛~2,873輛、1,954輛~2,933輛；進入坪林地區同一時間交通量則分別介於108輛~242輛、109輛~227輛、115輛~234輛、140輛~223輛；而進入坪林之每日車流量及同一時間交通量月均值分別為2,264輛、2,275輛、2,306輛、2,249輛及155輛、158輛、161輛、159輛。

整體而言，114年9月至114年12月進入坪林之每日車流量及同一時間交通量皆低於3,000輛及250輛，符合車輛總量管制標準，故截至目前尚無啟動車輛總量管制措施之風險。
