# 高速公路後續路段橋梁 耐震補強工程(區段 3-1)

## 第 M39A 標 生態檢核作業成果 (修訂 2 版)

高速公路後續路段橋梁耐震補強工程(區段 3-1)  
第 M39A 標-國 3 竹南大甲段暨國 1 新竹段

設計階段生態檢核  
(修訂 2 版)

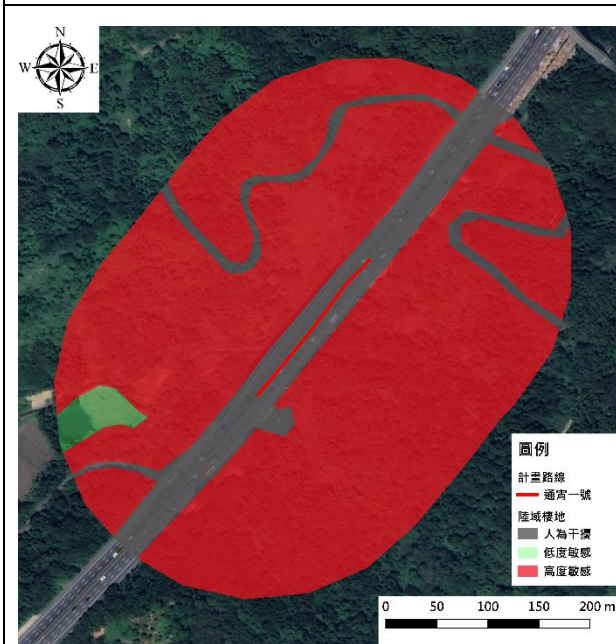
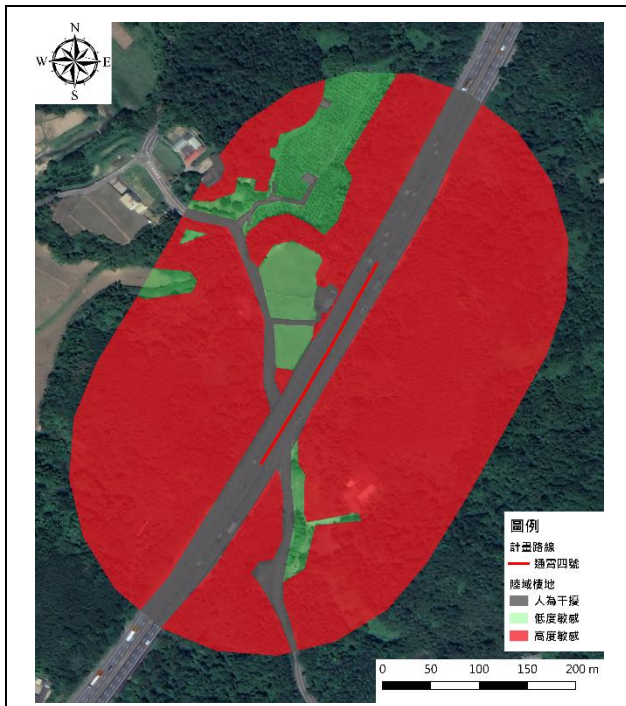
圖 3-2 國道耐震 3-1 生態關注區域圖(國 3)

本案工程預計施作區域多位於淺山環境內，周邊環境多為次生林、草地、耕地及果園，周邊環境屬陸域中度敏感至人為干擾之間，且高架橋跨越多處溪流環境，其間水域生物豐富，且兩側濱溪植被為周邊野生動物喜棲息活動之區域，故生態敏感度較高，屬陸域中度敏感以上區域，且跨越橋多位於苗栗縣內之淺山環境，研判為石虎之潛勢區域。

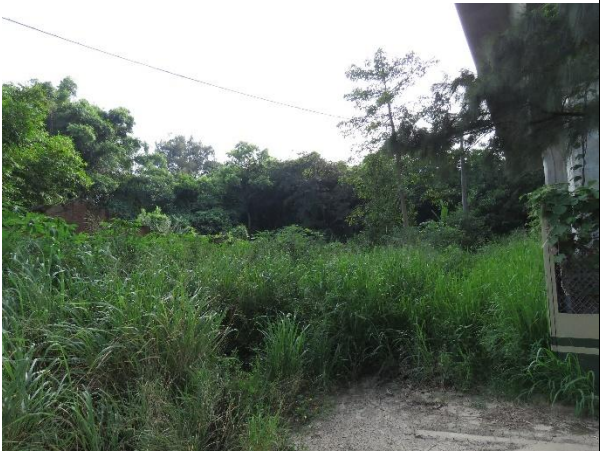
| | <p>【迴避】工程迴避非橋墩旁之次生林，避免影響野生動物棲息。</p> <p>後龍二號高架橋 P14 旁次生林<br/>(X: 228072.27, Y: 2720894.25)</p> | | |

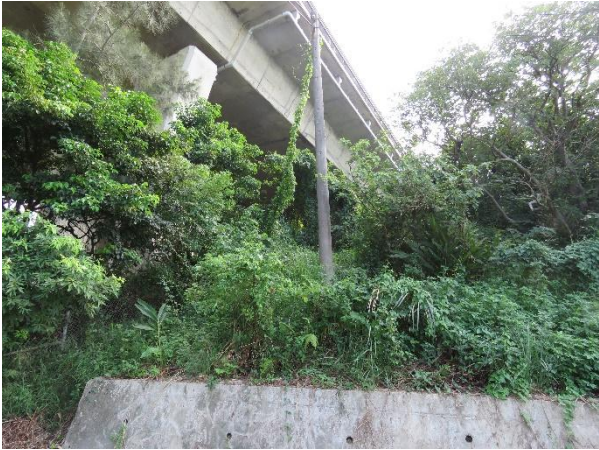
| | <p>【迴避】工程迴避非橋墩旁之次生林，避免影響野生動物棲息。</p> <p>後龍二號高架橋 P13 旁次生林<br/>(X : 227996.59, Y : 2720916.22)</p> | | |

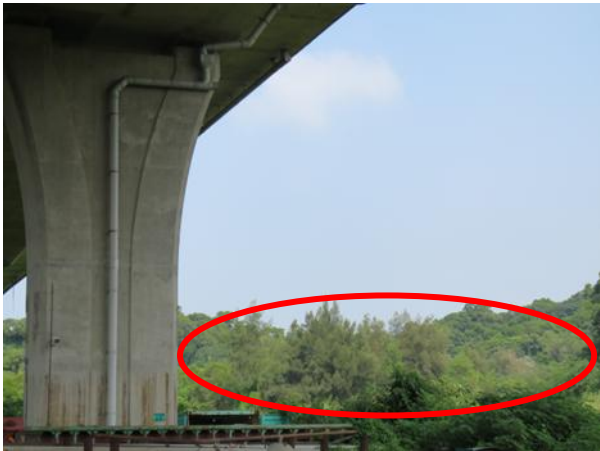
| 陸域棲地 | <p>【迴避】工程迴避非橋墩旁之次生林，避免影響野生動物棲息。</p> <p>後龍三號高架橋 P4-6 旁次生林<br/>(X：227407.85, Y：2720354.90)</p> | | |

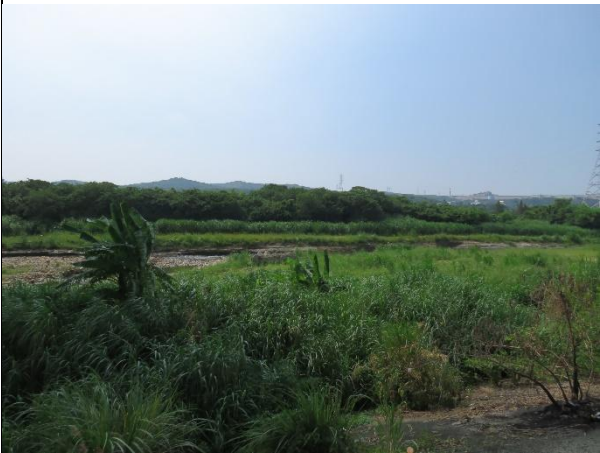
| 陸域棲地 | <p>【迴避】工程迴避溪流南北岸非橋墩旁之濱溪植帶，避免影響野生動物棲息與使用。</p> <p align="center">西湖溪下游濱溪植被帶<br/>(X：225150.90, Y：2716978.47)</p> | | |

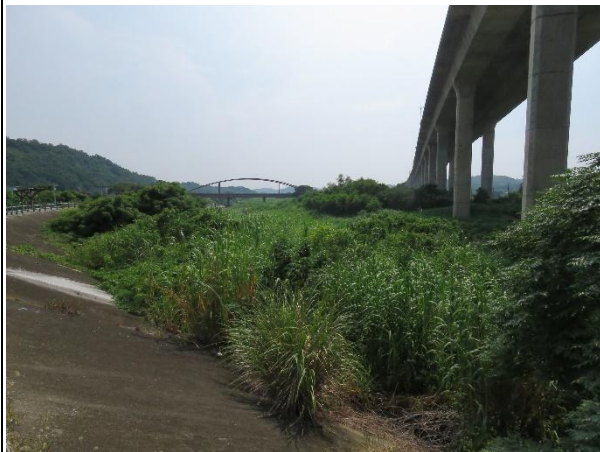
| | <p>【迴避】工程迴避溪流南北岸非橋墩旁之濱溪植帶，避免影響野生動物棲息與使用。</p> <p align="center">西湖溪上游濱溪植被帶<br/>(X：225153.92, Y：2716822.71)</p> | | |

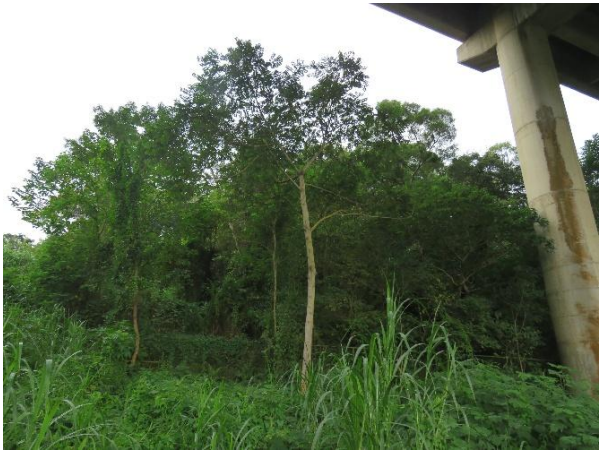
| 陸域棲地 | <p>【迴避】工程迴避非橋墩旁之次生林，避免影響野生動物棲息。</p> <p align="center">通霄一號高架橋旁東側次生林<br/>(X：223318.61, Y：2714212.81)</p> | | |

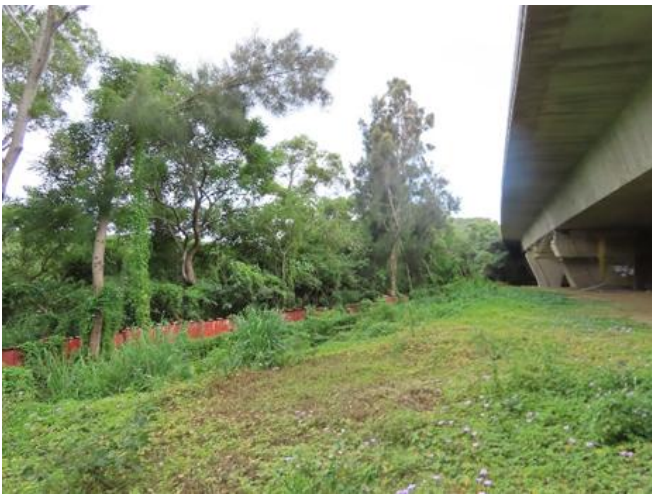
| 陸域棲地 | <p>【迴避】工程迴避非橋墩旁之次生林，避免影響野生動物棲息。</p> <p align="center">苑裡高架橋旁東側次生林<br/>(X : 217913.22, Y : 2702899.04)</p> | | |

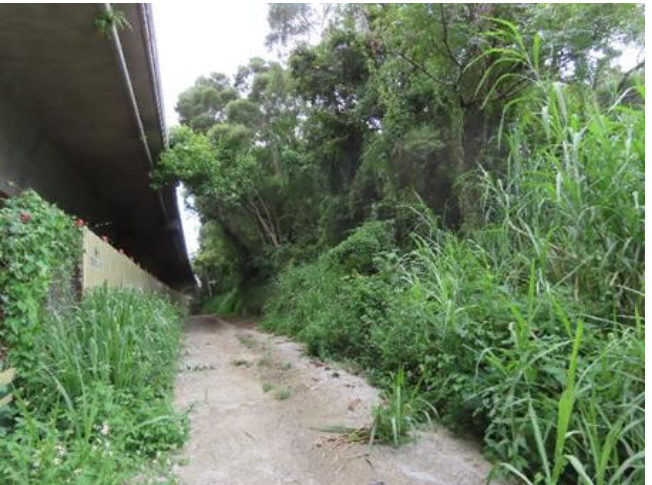
| | <p>【迴避】工程迴避非橋墩旁之次生林，避免影響野生動物棲息。</p> <p align="center">苑裡高架橋旁西側次生林<br/>(X : 217852.85, Y : 2702869.53)</p> | | |

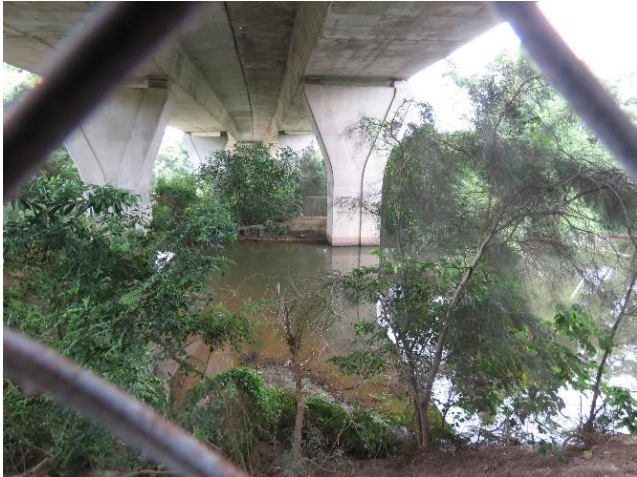
| | <p>【迴避】工程迴避 P12-13 橋墩下自然形成之水</p> | | |

| | <p>池，避免影響野生動物棲息使用。</p> <p>苑裡高架橋下既有水池<br/>(X : 217876.20, Y : 2702963.72)</p> | | |

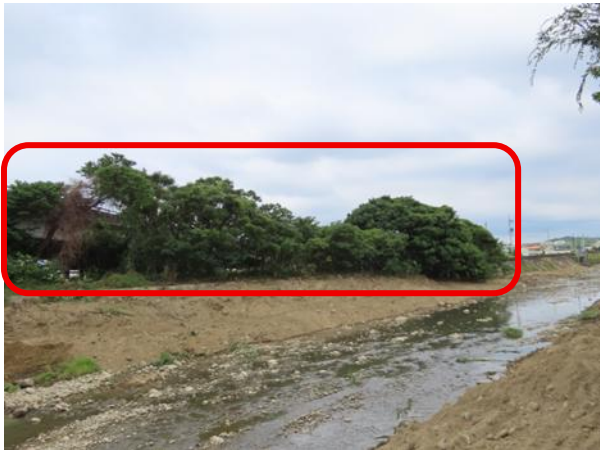
| | <p>【迴避】工程迴避溪流南北岸非橋墩旁之濱溪植帶，避免影響野生動物棲息與使用。</p> <p>房裡溪上游濱溪植被帶<br/>(X：217169.99, Y：2701071.79)</p> | | |
