交通部高速公路局  
FREEWAY BUREAU, MOTC

# 「國道 7 號高雄路段新建工程」 設計階段生態檢核作業成果 (定稿本)

台灣世曦工程顧問股份有限公司  
CECI Engineering Consultants, Inc., Taiwan

中華民國 115 年 9 月

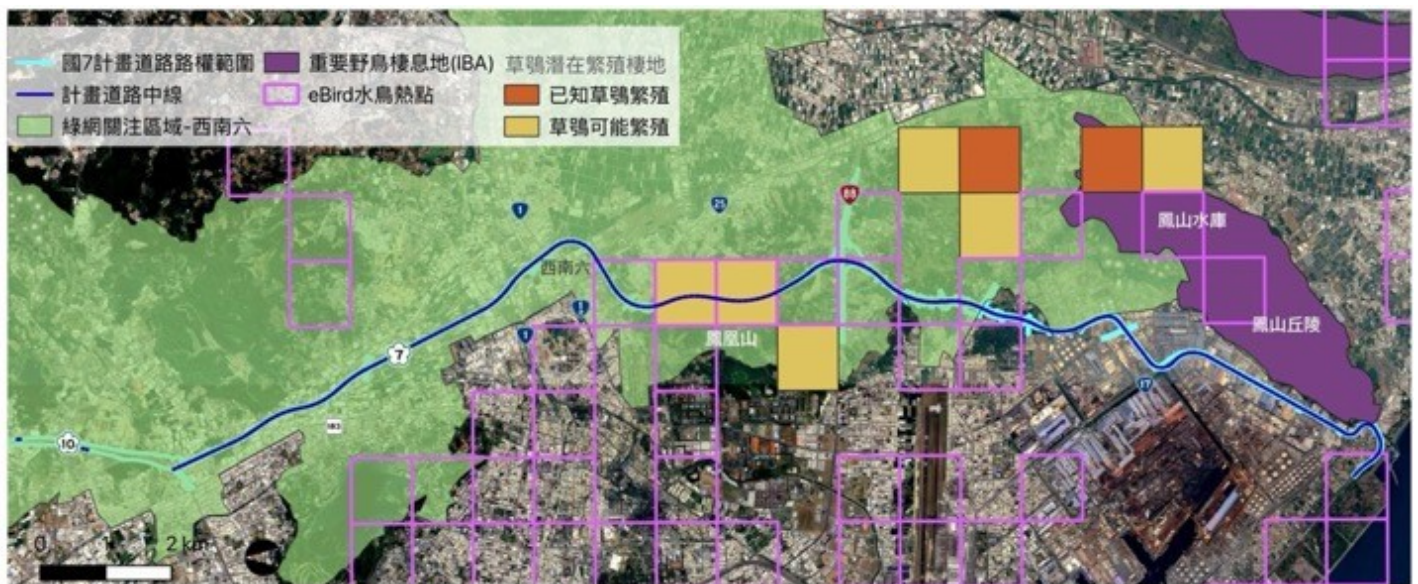
圖 3.1-1、本計畫範圍套疊生態敏感資訊圖層

另套疊國土綠網關注區域、特生中心生物多樣性圖資、民間關注區域圖資，顯示本工程涉及「eBird 水鳥熱點」、「重要野鳥棲息地 (IBA)」、「國土綠網關注區域-曾文溪至高屏溪間的平原區域」及「草鴉潛在繁殖期棲地」(圖 3.1-1)。

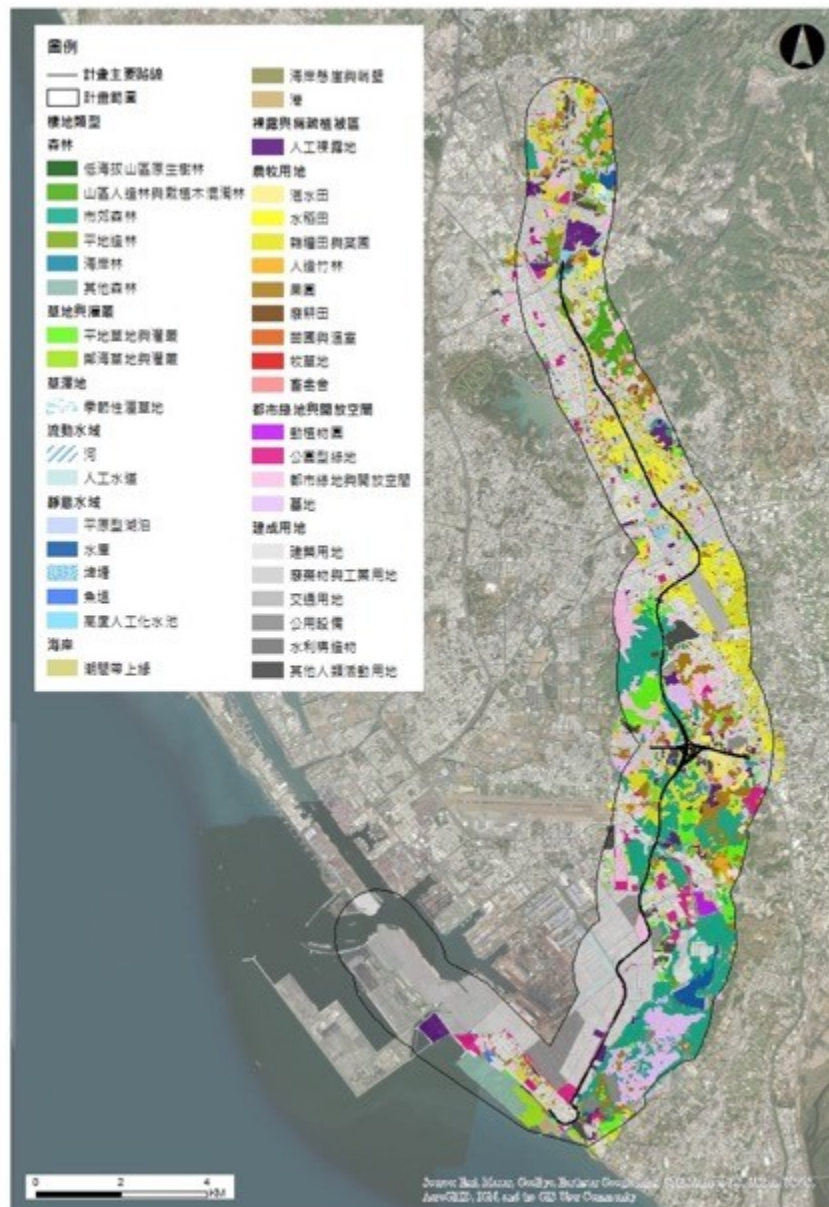
圖 3.2-1、計畫路線周邊棲地類型分布圖

從生態資源分布的角度來看，計畫周圍環境可分為森林、草地與灌叢、草澤地、流動或靜態水域、海岸、裸露與稀疏植被區、農作用地、都市綠地與開方空間、建成地區等大類，各項大類約略再依各自組成細節而有細項區分。而計畫路線周圍以建成地區所占面積(49%)最高；其次為水稻田、雜糧田及果園為組成的農牧用地(19%)；都市綠地與開放空間(12%)、森林(12%)等自然與近自然棲地為第三主要棲地(圖 3.2-1)。這樣的棲地組成比例與空間分布，決定了計畫路線周圍生態資源與各自特性。整體而言，建成地區的生態環境資源是最為有限的區塊。而生態資源熱點主要集中於森林較為密集的区域如鳳山丘陵、鳳凰山區、小港交流道、陸軍官校周圍等。另外，部分濕地環境亦具有相對較高的生物多樣性，具有計畫道路周圍相對多樣之農地草澤生態資源，例如位於拷潭區域。另外部分區域如海岸、流動水域則會有特殊生態資源分布。動物的活動與棲地類型與狀況息息相關，計畫路線周邊自然度較高的棲地主要有次生林環境、農地及草澤環境兩個類型，以下便針對各重點棲地類型與其中的敏感課題進行介紹。

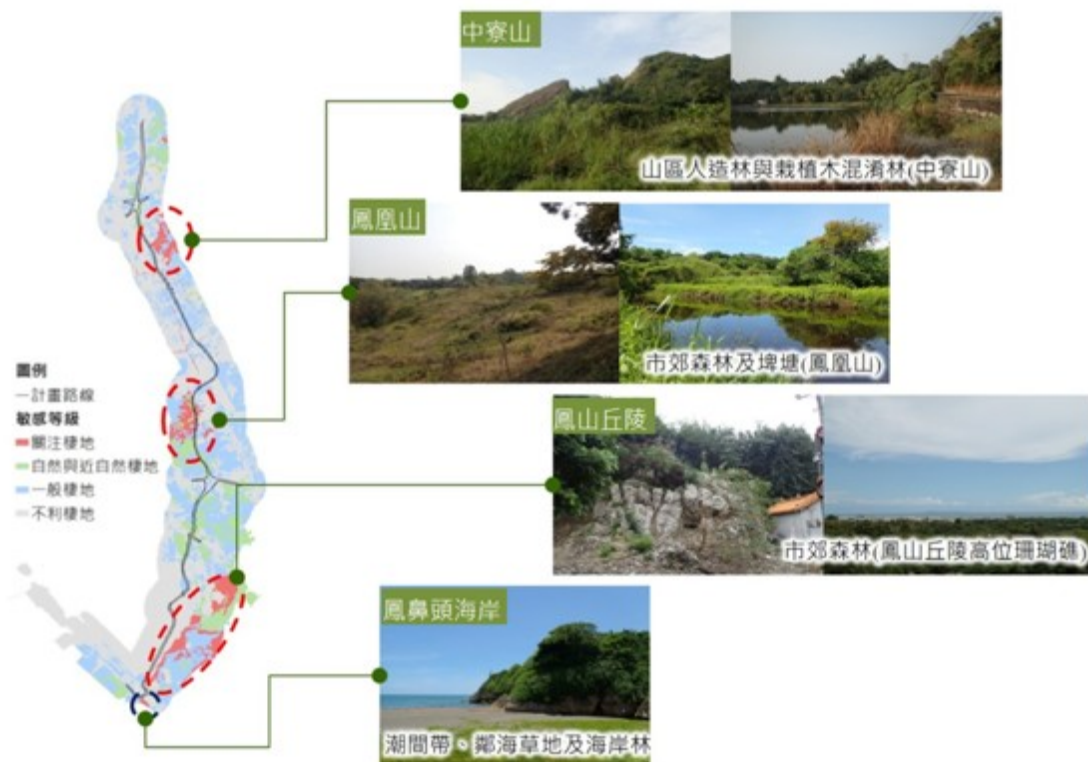
圖 3.2-4、計畫路線周邊之敏感棲地分布

計畫路線周邊之敏感棲地主要分布在 4 個區域，由北至南大致位於中寮山路段 (0K+500 ~ 2K+500)、鳳凰山路段 (9K+000 ~ 11K+000)、鳳山丘陵路段 (18K+500 ~ 22K+000) 及鳳鼻海岸路段 (22K+500 ~ 22K+600)(圖 3.2-4)：

中寮山的次生林位於山脈延伸尾端，該區域為過境猛禽沿山脈北上飛行時可能停棲之重要森林棲地。該區域雖與計畫路線無直接交疊，但本區域之森林仍然需要於整體道路開發計畫中獲得關注，因此將本區域之森林提列為敏感棲地。
