高雄新市鎮 1-1、1-2 及 1-3 號道路穿越高速公路工程
設計及監造委託技術服務

生態檢核成果報告書

設計單位:台灣世曦工程顧問股份有限公司
委託調查單位:民享環境生態調查有限公司

中華民國 114 年 1 月

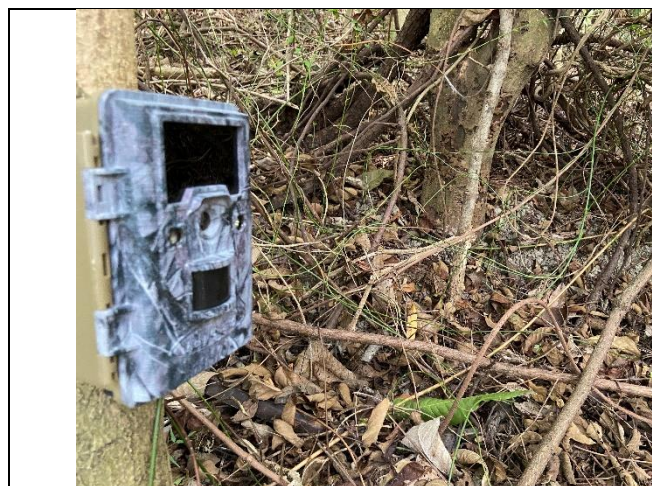
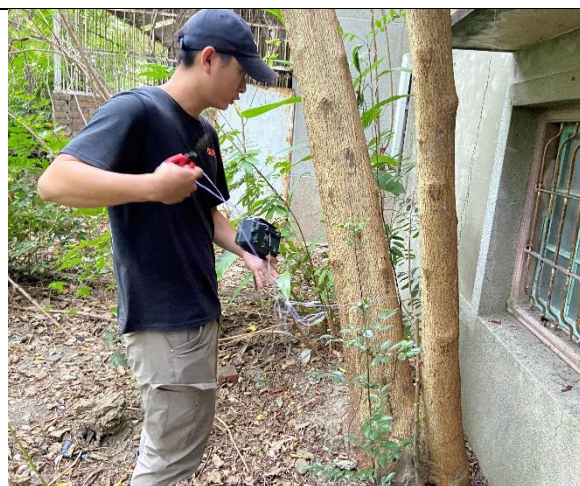
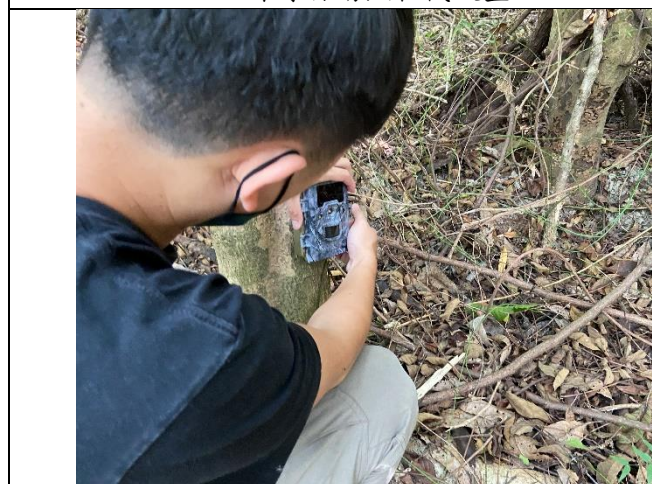
紅外線自動照相機設置
