國道 1 號增設岡山第二交流道工程
設計階段生態檢核報告
(林同棧工程顧問股份有限公司委辦)

民翔環境生態研究有限公司
Minshiang Environmental & Ecological Research Co.,Ltd

中華民國 112 年 11 月

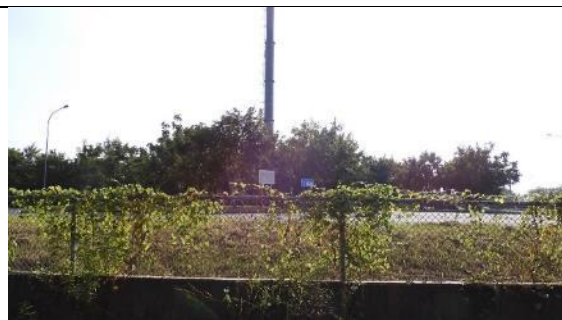
勘查日期	民國 112 年 11 月 10 日	填表日期	民國 112 年 11 月 10 日
紀錄人員	張宇豪	勘查地點	高雄岡山地磅站
人員	單位/職稱	參與勘查事項	
張宇豪	民翔環境生態研究有限公司/副理		
現場勘查意見 提出人員(單位/職稱):		處理情形回覆 回覆人員(單位/職稱):	
<p>經現勘結果，計畫範圍內主要為農業平原地區且人為干擾頻繁，記錄物種多為平地常見之物種；設計上應優先針對沿線大徑木(530 株)及珍貴樹木進行應對之保育措施，減少移植數量及影響人造林地。</p> <div data-bbox="212 1014 780 1332" data-label="Image"> </div> <p>鄰近區-西方人造林(112.11.10)</p> <div data-bbox="212 1373 780 1691" data-label="Image"> </div> <p>鄰近區-東北方造林 (112.11.10)</p>

計畫區-岡山地磅站(112.11.10)

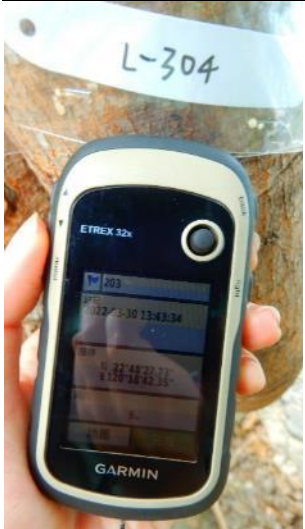
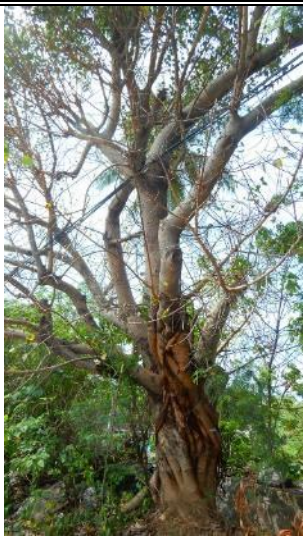
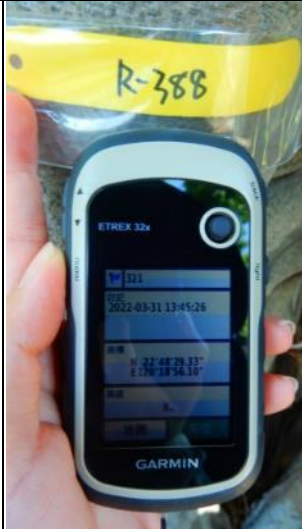
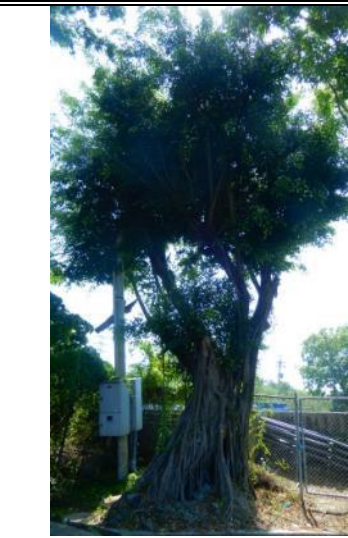
L-304 印度菩提樹	L-304 全株照	R-388 榕樹	R-388 全株照

本計劃衝擊區沿線大徑木調查(胸徑 $\geq 10\text{cm}$)共記錄 18 科 25 屬 28 種 530 株；符合「高雄市樹木保護自治條例」規範之受保護樹木於衝擊區發現 2 株。沿線大徑木分布圖見圖 6，珍貴樹木樹籍資料及分布位置詳見表 2 及圖 7-8。

- 衝擊區區內大徑木依生長習性及樹種規劃移植作業，並於移植適期進行；各樹種生長習性表詳見表4。
