# 肆 養護工程

## 一 養護業務

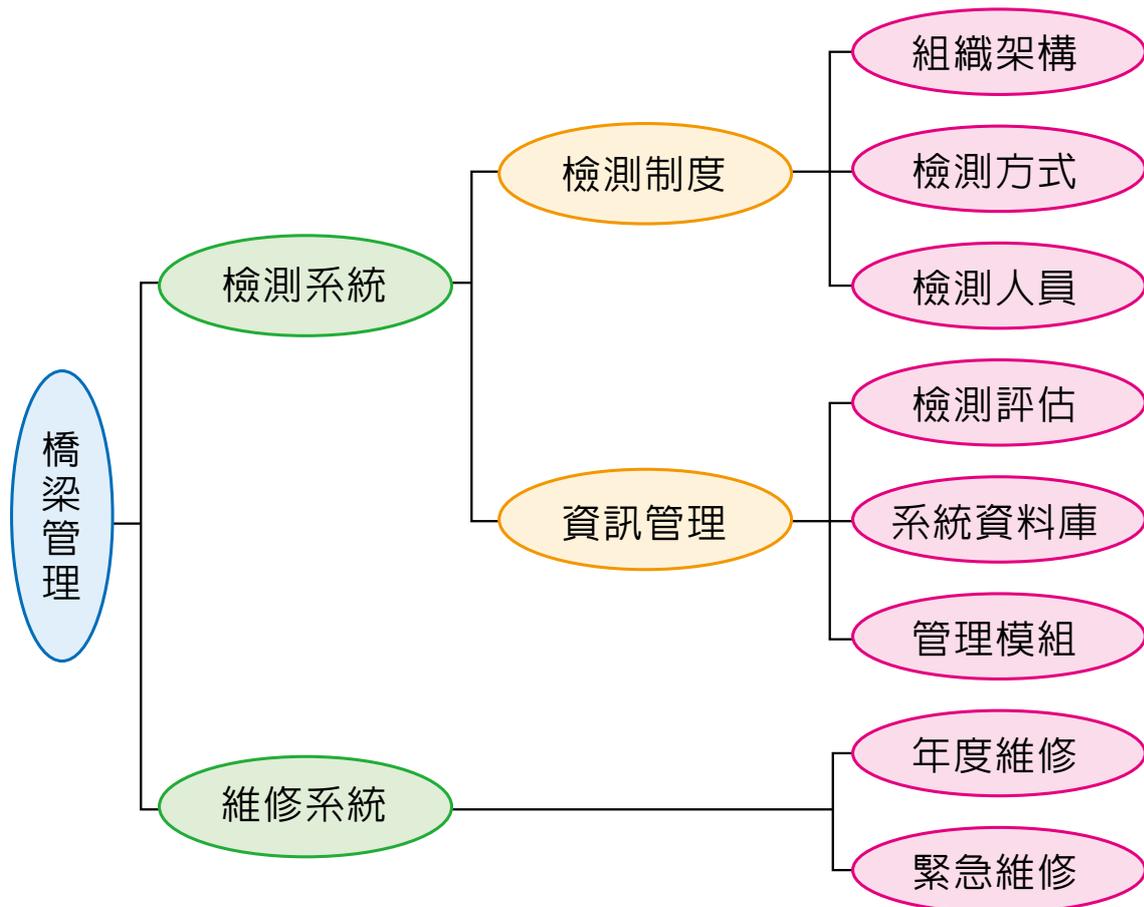
高速公路橋梁管理系統架構圖

本局橋梁管理系統架構圖及橋梁檢測分類圖如下：

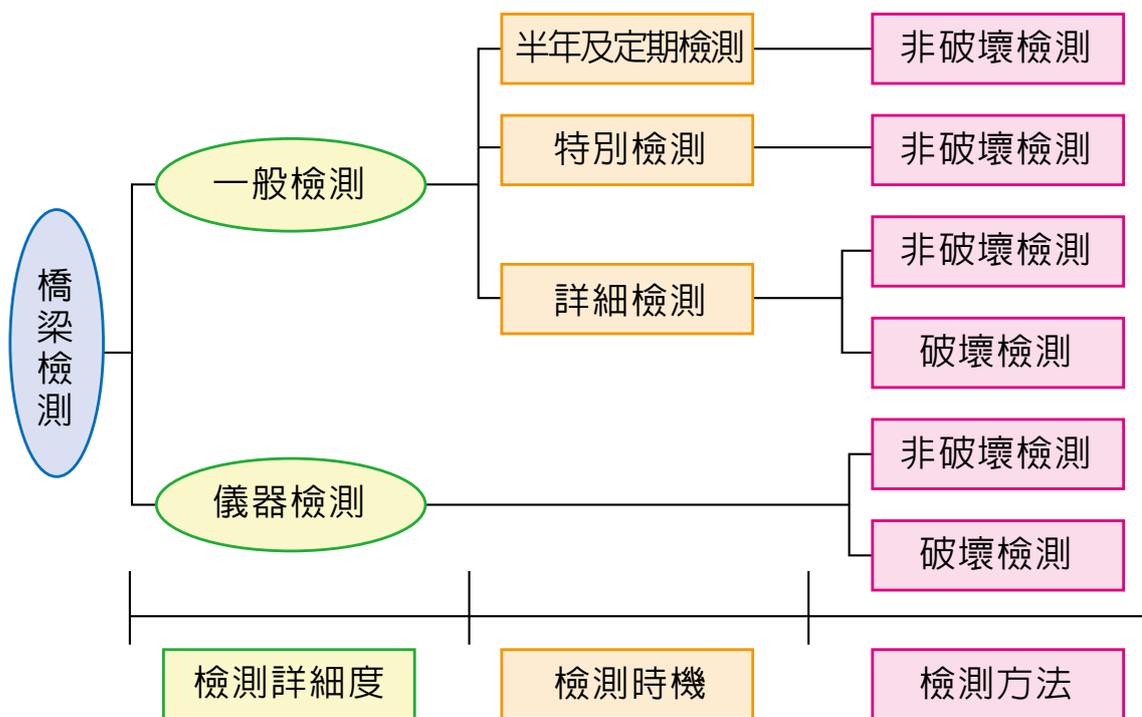
高速公路橋梁檢測分類圖

本局各區工程處均依據本局訂頒之「交通部臺灣區國道高速公路局橋梁檢測作業要點」辦理轄區內橋梁定期檢測工作，並將成果登錄「橋梁管理資訊系統」，做為維修或補強等之依據。

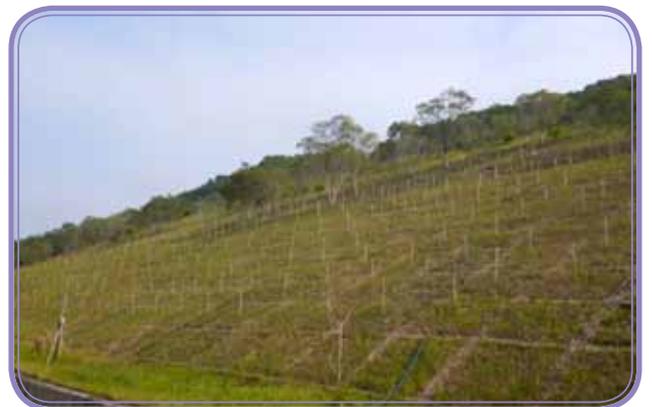
本年度造林完工之國道 3 號草屯交流道～竹山交流道路段，其中北上 238k+200 主線側格梁邊坡栽植狀況。

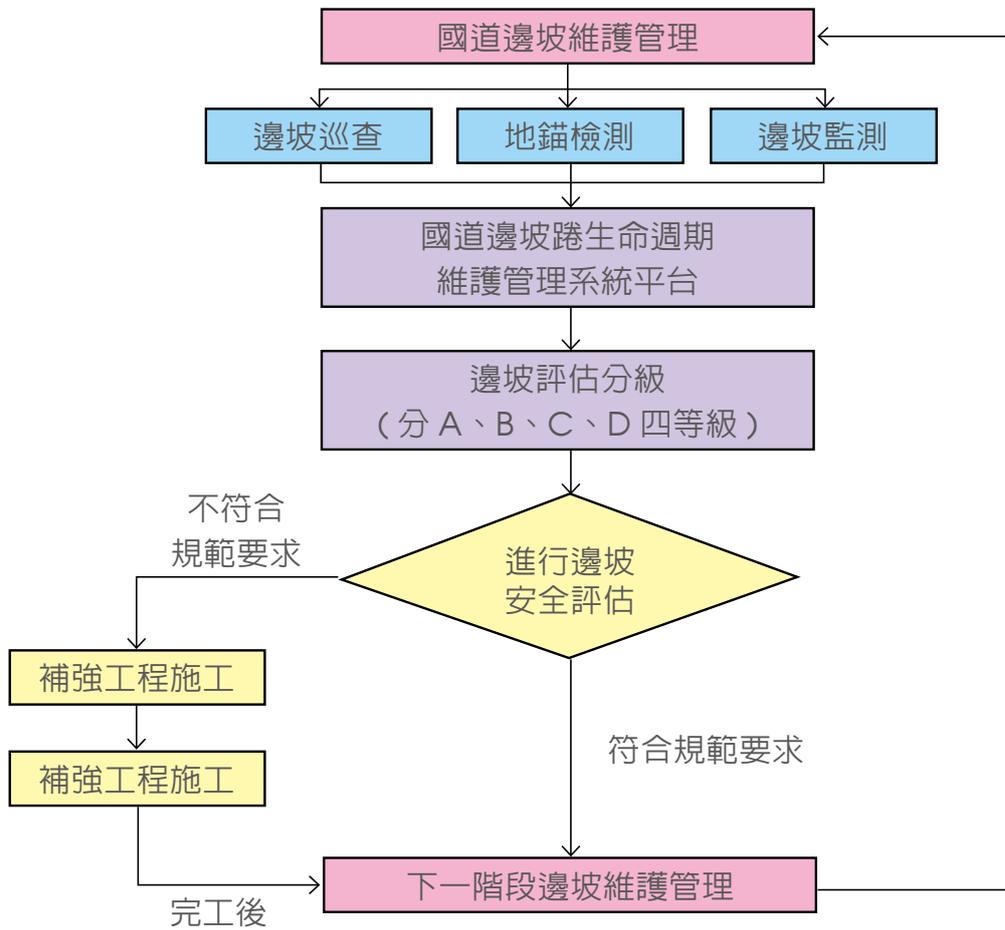
圖 1 「國道邊坡補強實施」計畫實施流程

民國 99 年 4 月國道 3 號 3.1k 邊坡坍塌事件後，為確實掌握及管理國道邊坡之安全狀況，本局隨即規劃並展開「國道邊坡補強實施」計畫，並依據圖 1 之實施流程及表 1 之實施期程管控，積極地推動國道邊坡管理與維護作業項目。前述邊坡坍塌事件後，本局立即進行國道邊坡總體檢，於 99 年 5 月完成全面巡查檢視工作。另配合專案小組總體檢建議之 58 處邊坡，分成優先需改善之邊坡列為優先路段共 26 處及改善排序較低之邊坡列為其餘路段邊坡共 32 處，如表 2 所示。優先路段邊坡之辦理情形，本局於 99 年 8 月均已完成傾度管、水位觀測井及傾斜計等邊坡監測系統之設置，其中圖 2 為自動化傾度管之裝設情形；同年 12 月完成地錨檢測；以及 100 年 2 月完成邊坡安全評估及補強設計；而補強工程亦已於 100 年 9 月 30 日全部完工。此外，專案小組建議之 32 處其餘路段邊坡，本局亦已於 100 年 6 月完成地錨檢測；以及 100 年 8 月完成邊坡安全評估及補強設計，目前正進行補強工程，預定於 102 年 8 月 31 日前可全部完工。

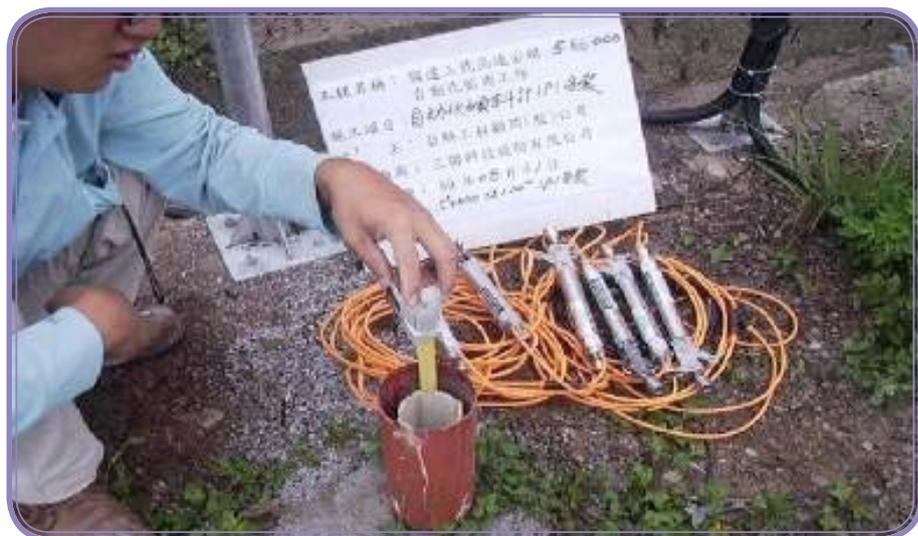
圖 2 自動化傾度管裝設情形

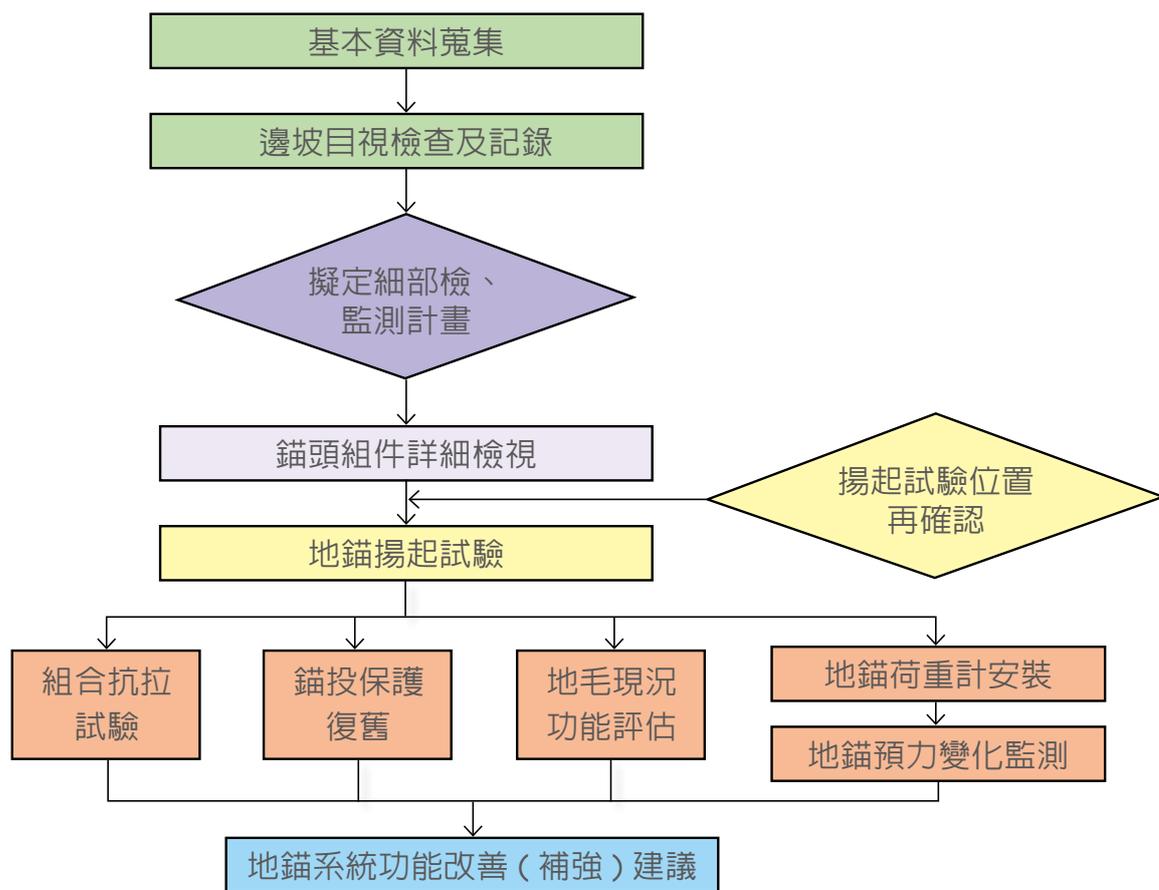
圖 3 地錨現況功能檢測流程

國內地錨在使用過程中，累積不少經驗，亦發現部分問題有待解決。99 年國道 3 號 3.1k 發生地錨邊坡坍塌後，各界對地錨邊坡安全與地錨現況功能問題更加重視。本局委託專業廠商辦理之地錨檢測工作執行流程，如圖 3 所示。首先需蒐集各邊坡之基本資料，以利進行邊坡之目視檢查作業、初步研判邊坡穩定安全情況及地錨編碼，配合邊坡之除草，全面檢查各地錨之錨頭外觀現況、承壓結構異狀及滲水狀況。根據蒐集之基本資料及外觀檢查結果，經綜合評估後，選擇具代表性之地錨，鑿除其混凝土保護座，進行錨頭組件及錨頭背部鋼腱之細部檢視與紀錄。再依據錨頭組件檢視成果，選擇部分地錨以內視鏡檢查鋼腱銹蝕狀況及進行揚起試驗，以瞭解地錨現況之殘餘荷重與錨碇段拉抗力。上述地錨功能檢測項目、內容及目的，可整理如表 3 所示，現場施作情形可詳見圖 4 所示。最後，依據邊坡基本資料及各項檢測成果，綜合評估地錨之功能現況，若地錨功能已不符合設計需求或有其他異常現象，不利於地錨長期使用，則研擬改善計畫，以便進行後續維護、補強或更新施工。經由地錨檢測結果顯示地錨自由段鋼腱銹蝕為影響地錨使用年限的重要因素，因此本局規劃辦理地錨自由段補灌漿作業，將

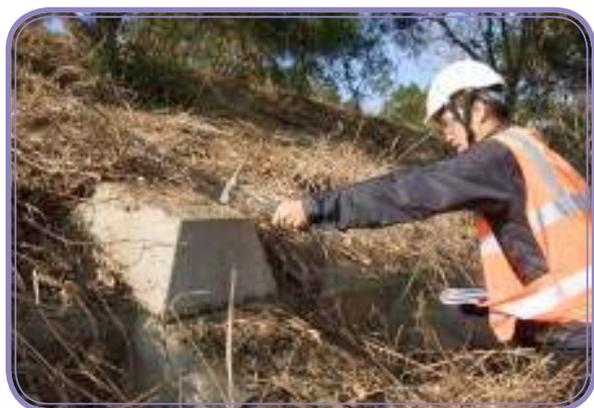
(a) 保護座外觀檢視

圖 4 地錨功能檢測照片

檢測項目	檢測內容	檢測目的
保護座外觀檢視	<ul style="list-style-type: none"> <li>榔頭敲擊檢測</li> <li>保護座外觀檢視</li> <li>承壓結構外觀檢視</li> <li>與承壓結構銜接狀況檢視</li> <li>滲水狀況檢視及水質檢驗</li> </ul>	<ul style="list-style-type: none"> <li>地錨外觀(包括保護座、承壓結構及坡面滲水)異常狀況調查</li> <li>水質腐蝕性</li> </ul>
錨頭組件檢視	<ul style="list-style-type: none"> <li>錨頭夾片及鋼腱銹蝕檢視</li> <li>組件處滲水情形檢視</li> </ul>	<ul style="list-style-type: none"> <li>錨頭組件銹蝕及滲水情形</li> </ul>
內視鏡檢視	<ul style="list-style-type: none"> <li>錨頭背部鋼腱銹蝕檢視</li> <li>自由段無漿長度量測</li> <li>鋼腱線散開或斷裂檢視</li> <li>自由段潮溼或滲水</li> </ul>	<ul style="list-style-type: none"> <li>檢查錨頭背面鋼腱銹蝕、自由段無漿長度及滲水情形</li> </ul>
揚起試驗	<ul style="list-style-type: none"> <li>殘餘荷重量測</li> </ul>	<ul style="list-style-type: none"> <li>地錨殘餘荷重確認</li> </ul>

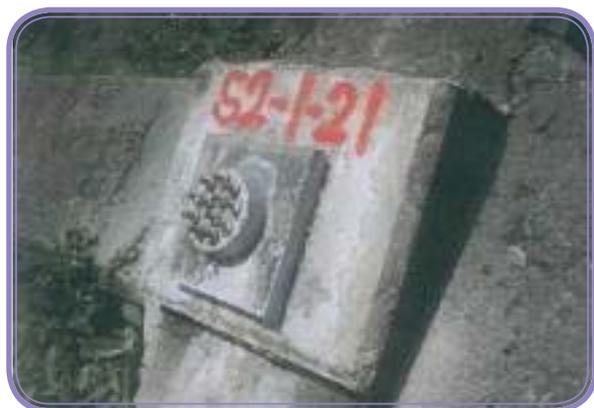
(b) 錨頭組件檢視

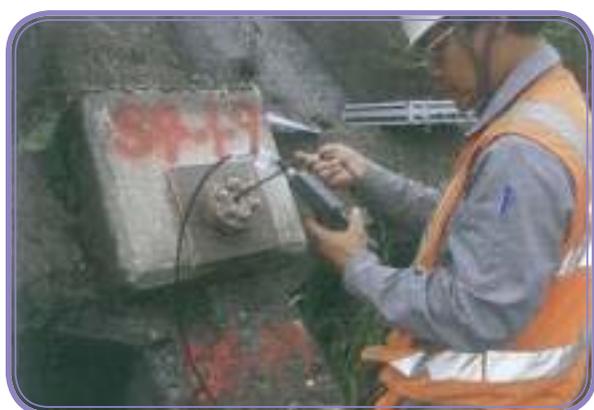
(c) 內視鏡檢視

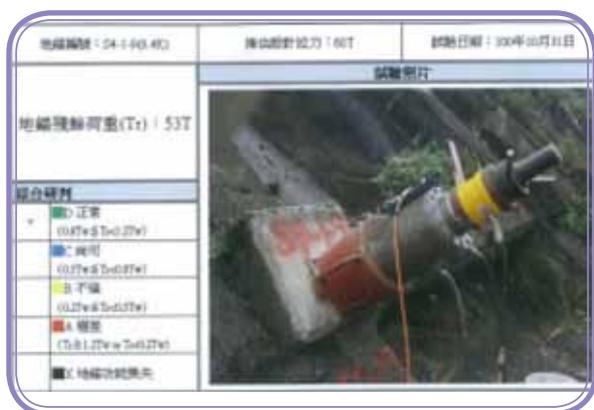
(d) 揚起試驗

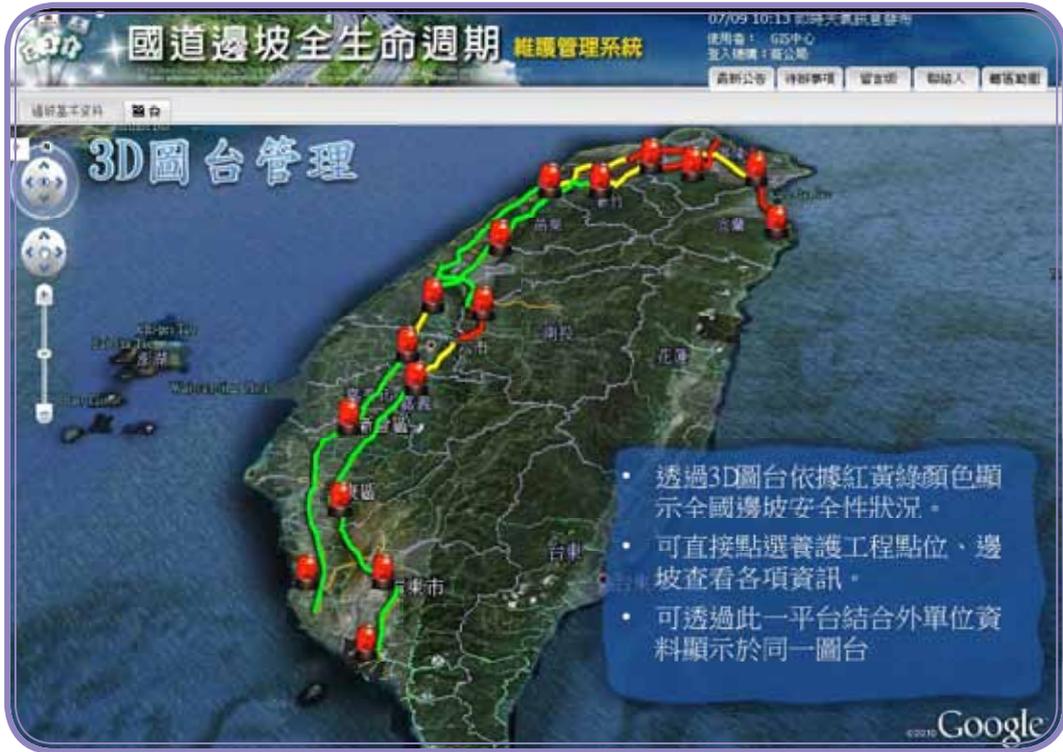
圖 6 國道邊坡全生命週期維護管理系統 3D 圖台畫面

「國道邊坡管理系統」整體架構為因應本局配合導入全生命週期維護管理概念，及提昇管理決策、防災應變的能力，為重新調整系統資料庫之架構，同時配合硬體設備之更新，以符管理需求，將系統更新為「國道邊坡全生命週期維護管理系統」，並於 101 年 1 月 1 日正式上線使用。該系統可記錄邊坡規設、新建、維運等資料，掌握國道邊坡現況，以多層圖台顯示各重要資訊，並完成重要邊坡監測系統多元通報機制，圖台畫面如圖 6 所示。另為配合各項國道邊坡作業資料之建置，本局同時開發「國道邊坡資訊交流平台」系統，並於 101 年 9 月 24 日上線使用，供彙整國道邊坡相關參考資料、圖資、報告及教育訓練資料，達到各單位資訊交流速度提升與資源共享的目的，上述兩系統間資料介接架構如圖 7 所示。

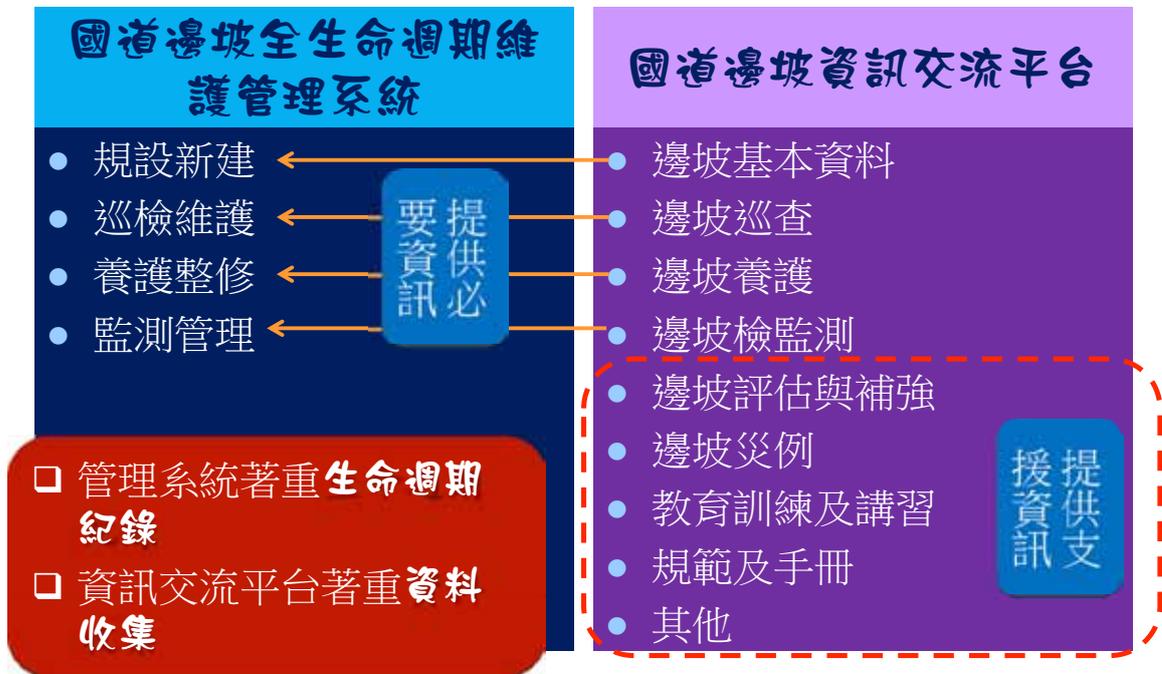
圖 7 國道邊坡全生命週期維護管理系統與資訊交流平台介接架構
