隧道之安全防護及交通工程設施

三、橋梁檢測、維修與管理

八、國道邊坡管理與維護

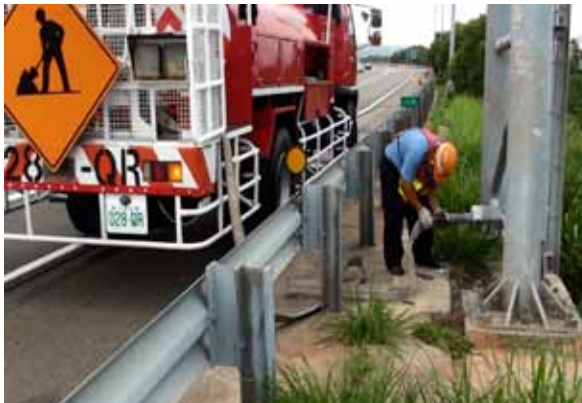
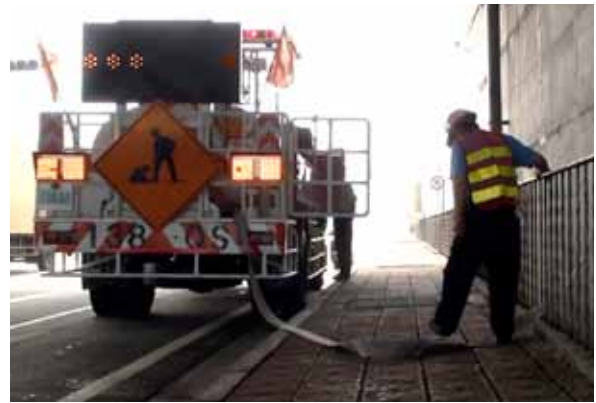
國道 3 號沙鹿交流道外路肩加壓送水情形（左側照片）、竹南交流道橋下加壓送水情形（右側照片）

- A. 中區工程處大甲工務段於國道 3 號竹南至龍井段中央分隔帶設置「水車加壓噴灌系統」，經由系統管線配置，水車僅須於主線橋下或外路肩加壓送水噴灌，不影響主線交通並簡化澆水作業流程，迄今設置完成計 8,745.9 公尺。
- B. 中區工程處苗栗工務段配合地形地勢於三義路段上下分離車道中央分隔帶設置噴灌系統約 200 公尺、133k+460-134k+870 兩側隔音牆前方花台設置滴灌系統，水車僅需定點（橋下或護坡橋台）供水，不影響主線交通並簡化澆水作業流程。

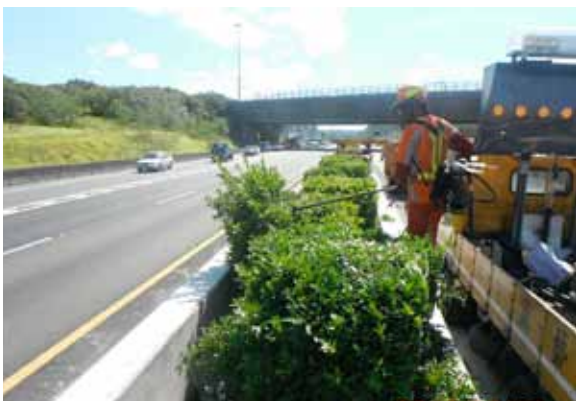
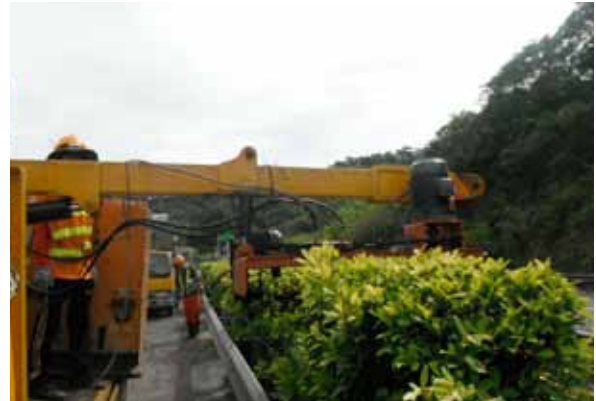
國道 1 號 36-39k 中央分隔帶小葉榕以半自動機械修剪情形

- C. 北區工程處內湖、中壢、關西工務段試辦中央分隔帶灌木以半自動機械方式修剪，輔以人工細部整形修剪，有效縮短施工作業時間，減輕對交通之影響。

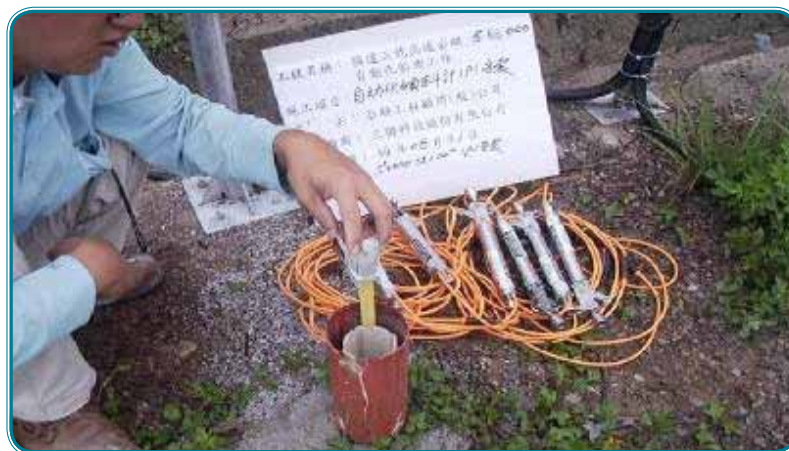
圖 2 自動化傾度管裝設情形

民國 99 年 4 月國道 3 號 3.1k 邊坡坍塌事件後，為確實掌握及管理國道邊坡之安全狀況，本局隨即規劃並展開「國道邊坡補強實施」計畫，並依據圖 1 之實施流程及表 1 之實施期程管控，積極地推動國道邊坡管理與維護作業項目。前述邊坡坍塌事件後，本局立即進行國道邊坡總體檢，於 99 年 5 月完成全面巡查檢視工作。另配合專案小組總體檢建議之 58 處邊坡，分成優先需改善之邊坡列為優先路段共 26 處及改善排序較低之邊坡列為其餘路段邊坡共 32 處，如表 2 所示。優先路段邊坡之辦理情形，本局於 99 年 8 月均已完成傾度管、水位觀測井及傾斜計等邊坡監測系統之設置，其中圖 2 為自動化傾度管之裝設情形；同年 12 月完成地錨檢測；以及 100 年 2 月完成邊坡安全評估及補強設計；而補強工程亦已於 100 年 9 月 30 日全部完工。此外，專案小組建議之 32 處其餘路段邊坡，本局亦已於 100 年 6 月完成地錨檢測；以及 100 年 8 月完成邊坡安全評估及補強設計，補強工程已於 102 年 8 月 31 日全部完工。

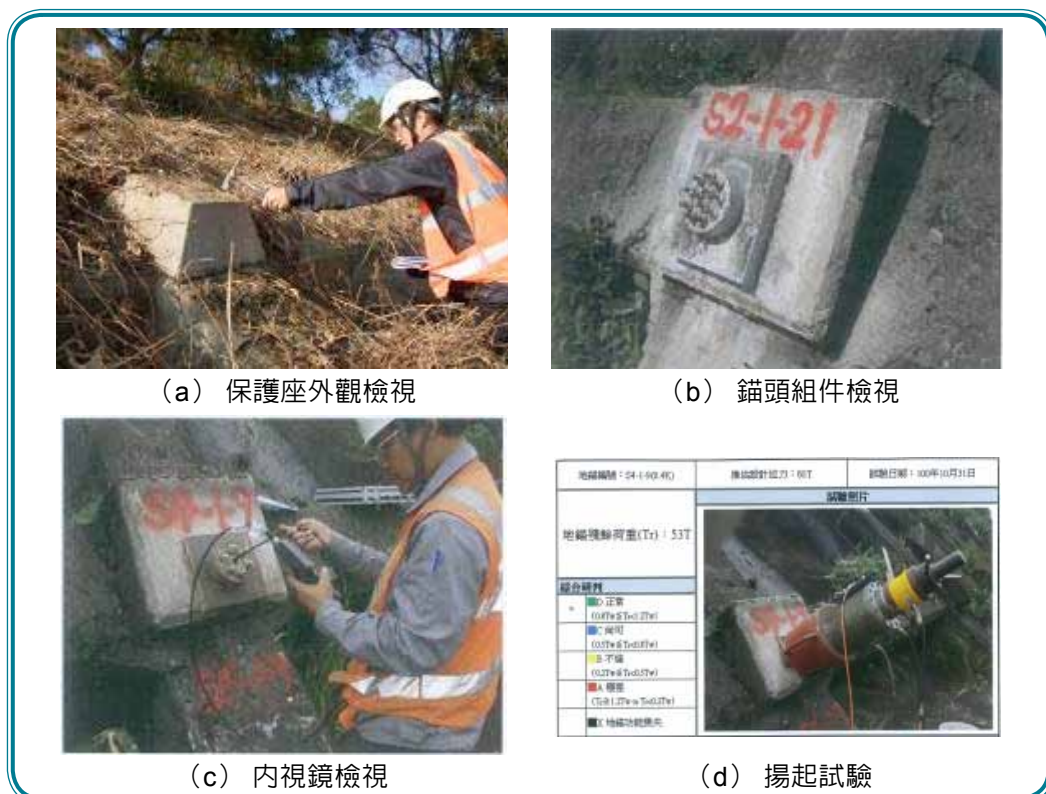
圖 4 地錨功能檢測照片

國內地錨在使用過程中，累積不少經驗，亦發現部分問題有待解決。99 年國道 3 號 3.1k 發生地錨邊坡坍塌後，各界對地錨邊坡安全與地錨現況功能問題更加重視。本局委託專業廠商辦理之地錨檢測工作執行流程，如圖 3 所示。首先需蒐集各邊坡之基本資料，以利進行邊坡之目視檢查作業、初步研判邊坡穩定安全情況及地錨編碼，配合邊坡之除草，全面檢查各地錨之錨頭外觀現況、承壓結構異狀及滲水狀況。根據蒐集之基本資料及外觀檢查結果，經綜合評估後，選擇具代表性之地錨，鑿除其混凝土保護座，進行錨頭組件及錨頭背部鋼腱之細部檢視與紀錄。再依據錨頭組件檢視成果，選擇部分地錨以內視鏡檢查鋼腱銹蝕狀況及進行揚起試驗，以瞭解地錨現況之殘餘荷重與錨碇段抵抗力。上述地錨功能檢測項目、內容及目的，可整理如表 3 所示，現場施作情形可詳見

圖 4 所示。最後，依據邊坡基本資料及各項檢測成果，綜合評估地錨之功能現況，若地錨功能已不符合設計需求或有其他異常現象，不利於地錨長期使用，則研擬改善計畫，以便進行後續維護、補強或更新施工。經由地錨檢測結果顯示地錨自由段鋼腱銹蝕為影響地錨使用年限的重要因素，因此本局規劃辦理地錨自由段補灌漿作業，將國道邊坡地錨逐一鑿開檢視，並將自由段以水泥砂漿多階段灌漿，防止地錨自由段鋼腱產生銹蝕，作業時程已於 101 年底前全部完工。
