伍、深槽區基樁施工- RCD設備說明

陸、施工挑戰與克服

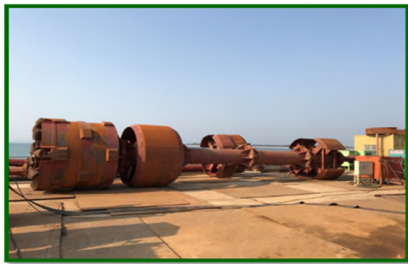
Clamping Device 管頭鉗箍設備

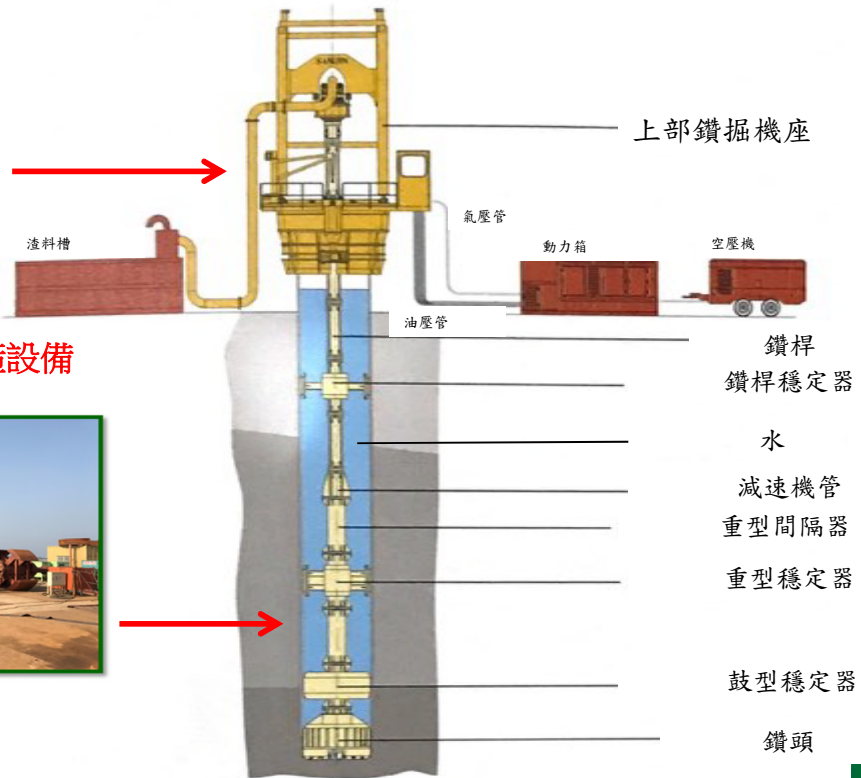
鑽頭鑽桿組件

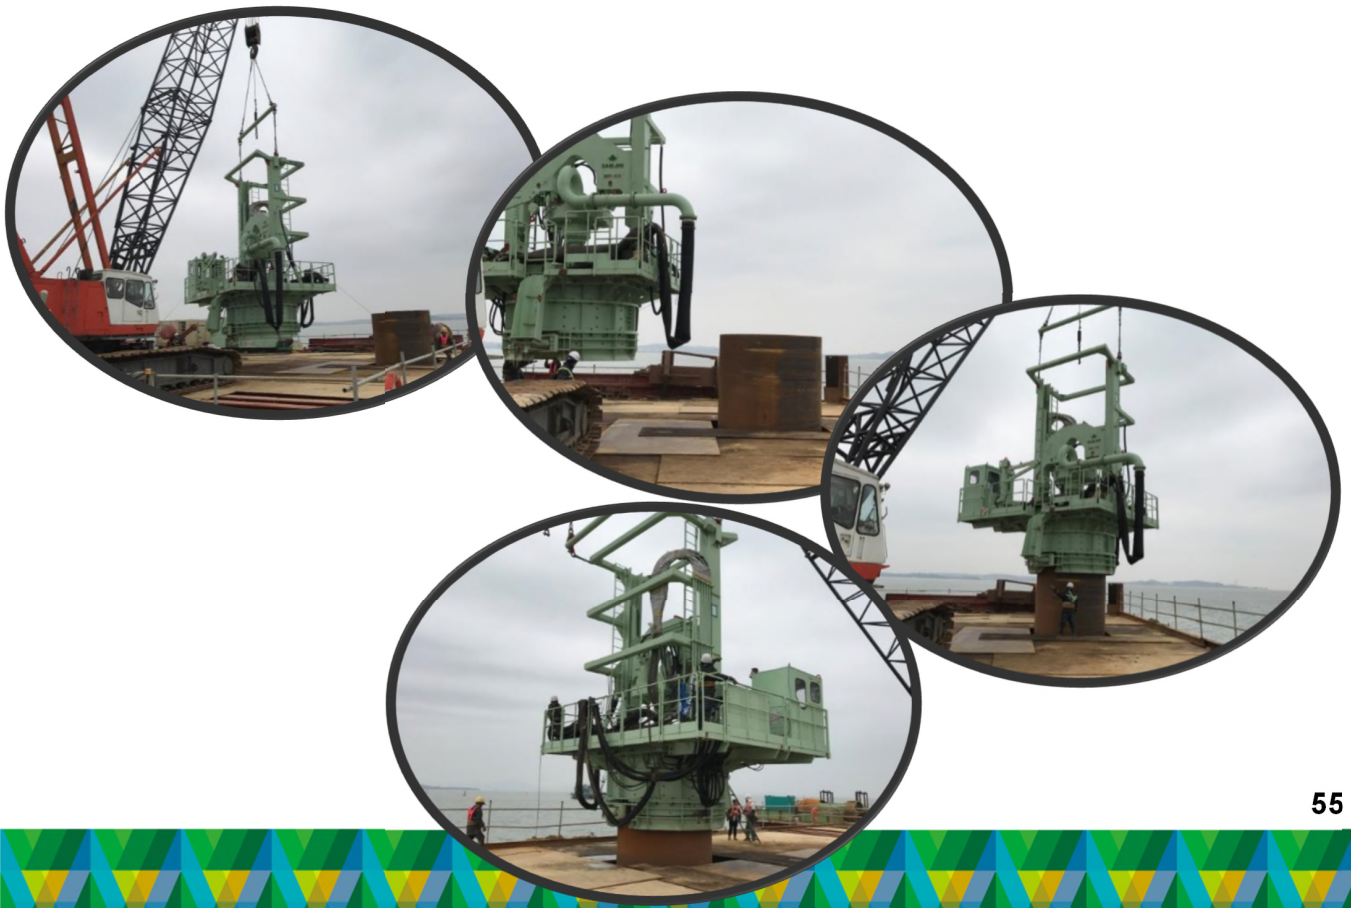
伍、深槽區基樁施工- RCD吊裝坐管

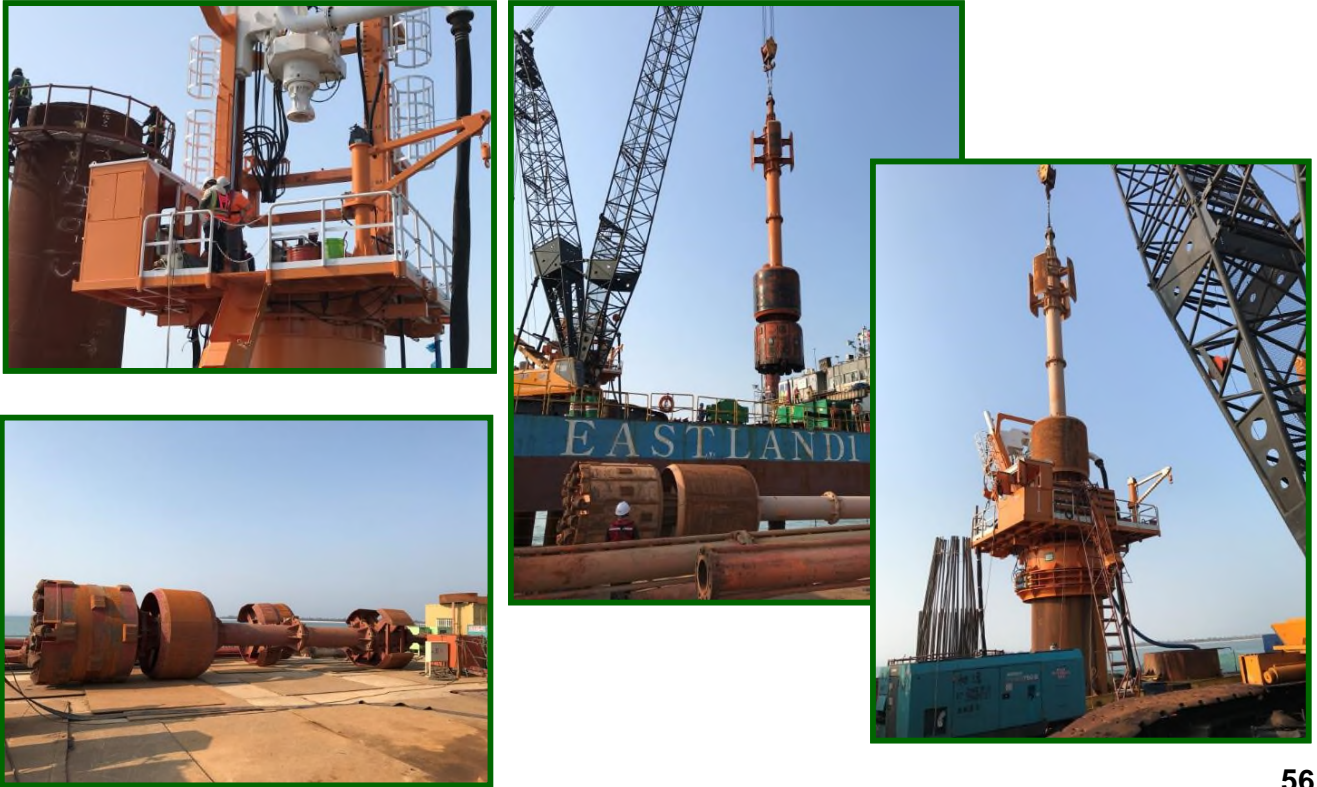
伍、深槽區基樁施工- RCD吊裝下管

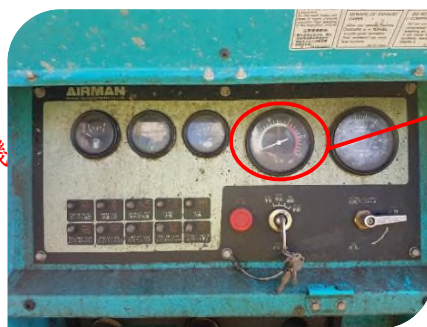
750型空壓機

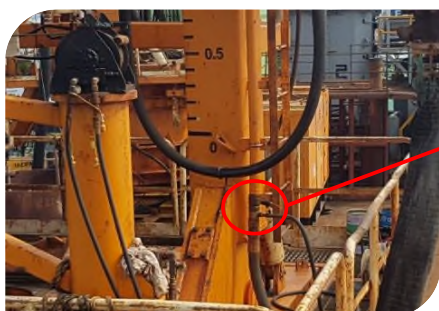
正常鑽掘出渣壓力值為0.8~0.9Mpa，最大運轉壓力1.8Mpa

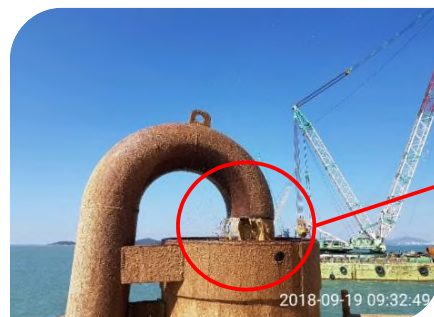
風機壓力調整開關

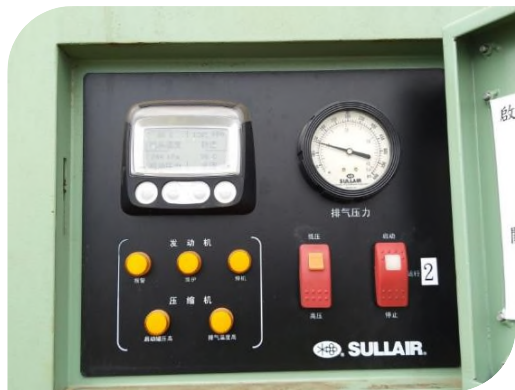
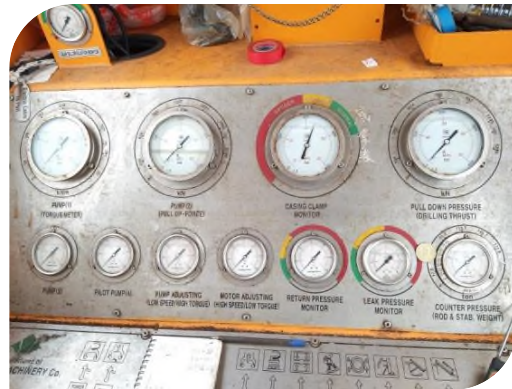
電子面板顯示機台溫度、引擎轉速、機油壓力、水溫資訊；抽水出渣作業採用低壓模式，其排氣壓力約在150 psi(即10 bar)之間。

當鑽頭排渣孔有異物卡入時，壓力儀表指針會呈現不穩定跳動，即判斷是否應起鑽檢查，進行異物排除。

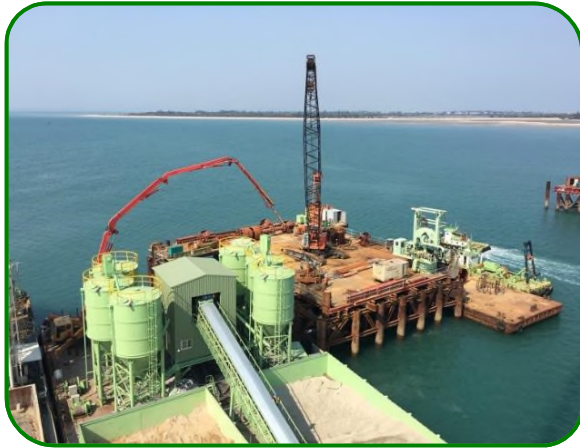
P48基樁採用構台施作

東北季風、濃霧及潮浪等不利施工之天候變化，影響海上施工作業進度及安全，為確保施工效率及作業安全，承包商引進3艘頂昇式平台船及配合構台進行基樁施工

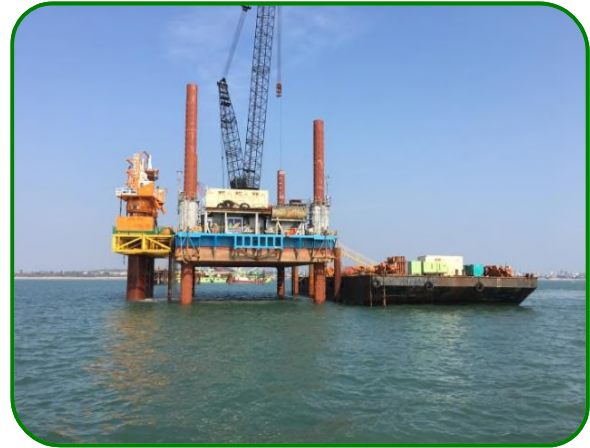
P46基樁採用頂昇式平台船施作

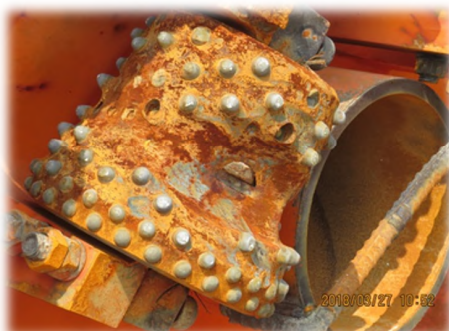
金門大橋為國內少見大型海事工程，承包商必須自國外引進如浮吊船、RCD、氣動樁錘…等特殊船機與設備，然而因海鹽侵蝕、岩質堅硬等環境因素，導致組件磨損、故障率高，需頻繁的維修，影響基樁施工進度。

嚴重磨損之RCD鑽頭

- 成立工地維修工班，負責機具設備之定期維護，適時採購零件備品，並進行簡易維修。
- 嚴重損壞，組件需後送至本島或國外時，立即將該工作面施工人員移至其他工作面作業，避免影響工進。

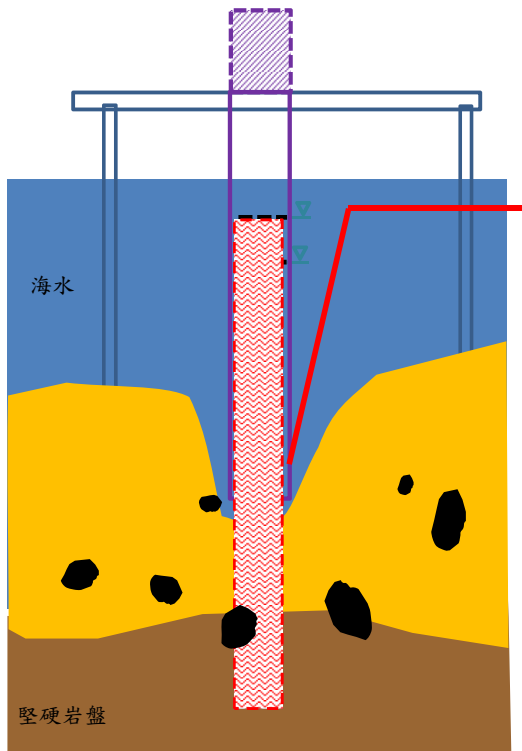
海床坍孔

- 金門大橋深槽區地質軟硬岩層錯雜，中、高度風化岩體，有遇水鬆軟崩解之特性，易使施工人員誤判岩層強度，致生外套鋼管瞬間沉陷，導致外套鋼管變形，需拔管重新打設。
- 海床軟弱之覆土層，鑽掘過程易生管底與海床聯通之坍孔情形，造成管口嚴重回淤及影響臨管垂直度，延遲鑽掘施工進度。

- 外套鋼管與施工構台先予臨時焊粘，避免套管下沉。
- 觀察出渣料相與水色，如確認坍孔情形發生，研判坍孔情形，於套管打設之海床面進行拋填砂包止坍或澆置水中混凝土固化管壁後，再行繼續進行基樁鑽掘。

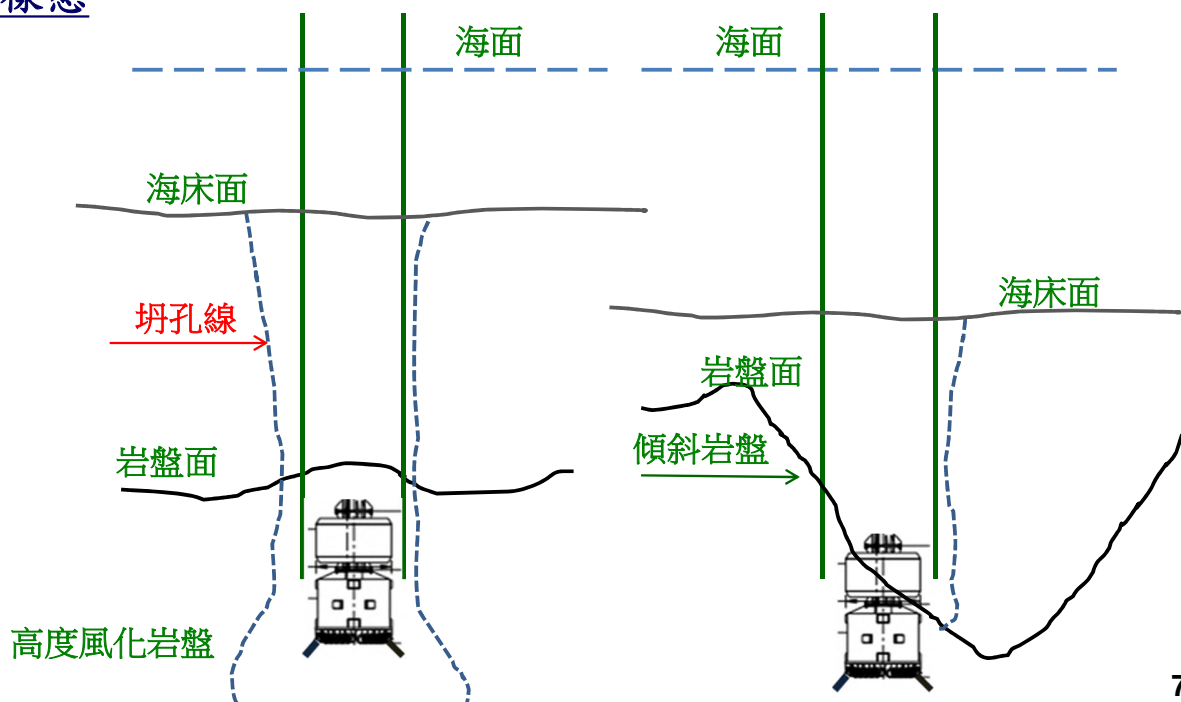
坍孔樣態

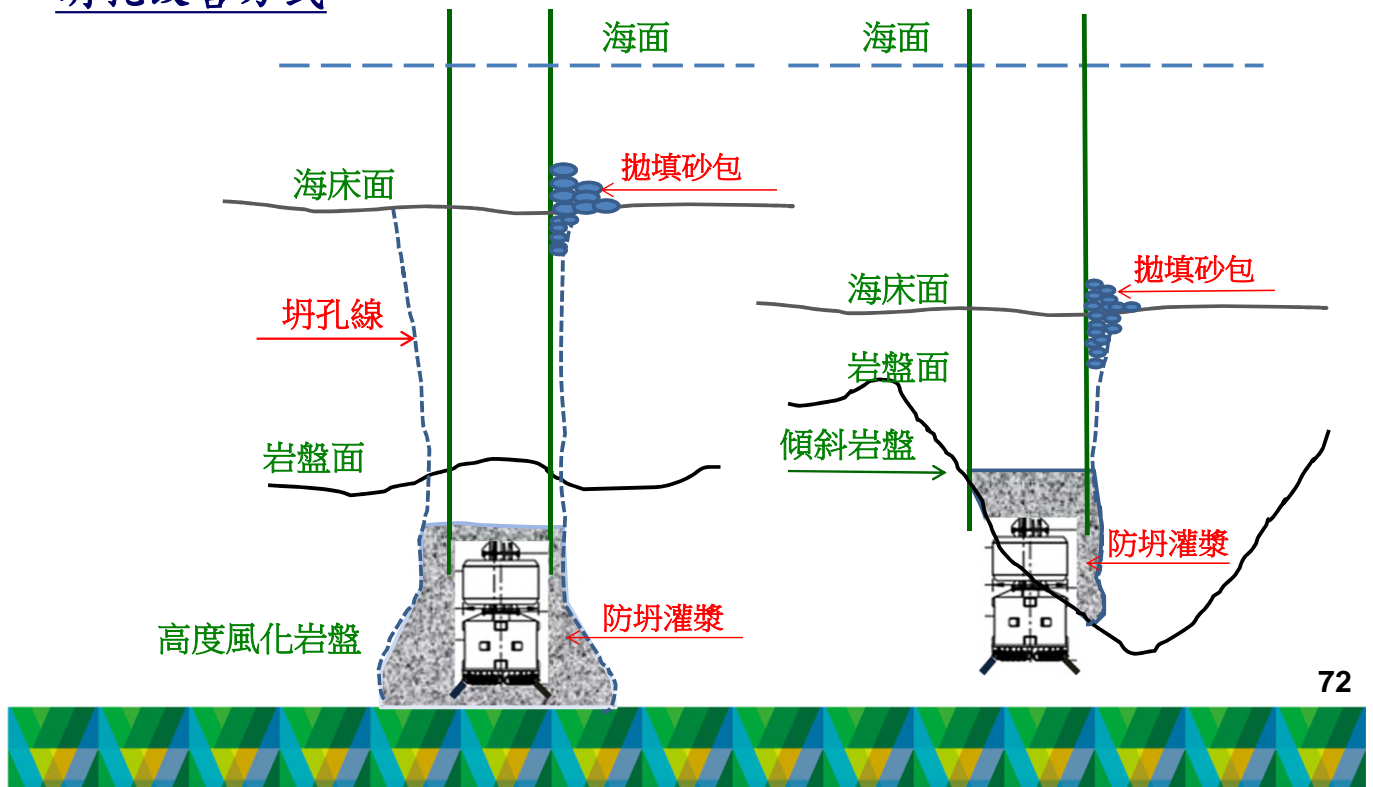
坍孔改善方式

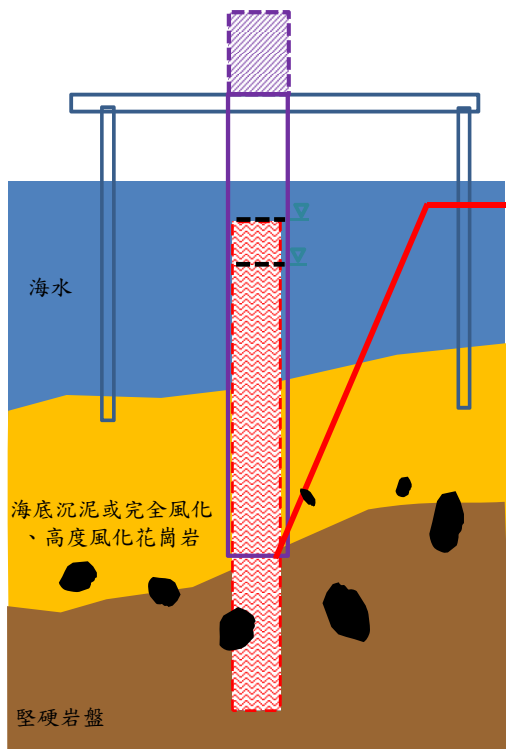
傾斜岩盤

海底岩面因起伏變化，RCD鑽頭遇傾斜岩面，易發生鑽桿變形或鑽頭局部磨損。

- 鑽桿壓降速度放慢，採慢削慢磨方式鑽掘
- 傾斜角度若過大者，採以澆置水中混凝土建置平整鑽掘作業面，再繼續進行基樁鑽掘。

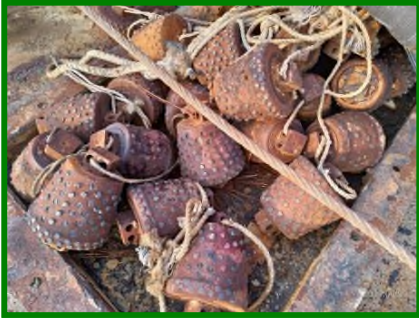
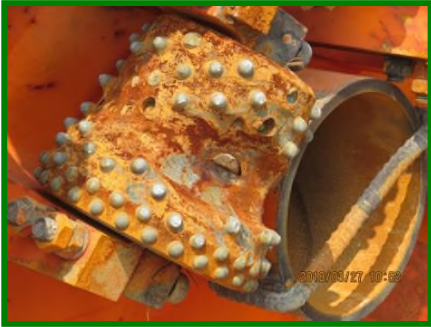
磨損鑽頭

嚴重磨損鑽頭

新鮮花崗岩堅硬強度高，導致鑽掘過程中RCD鑽頭及組件高磨損率，需頻繁的起管更換鑽頭，影響基樁施工進度。

- 依據岩盤岩性強弱，評估鑽頭磨損率，定期進行鑽頭更換。
- 加強RCD鑽掘機操作人員對出渣料岩性辨識能力，適時調整鑽桿壓降速度，減緩鑽頭磨損率。

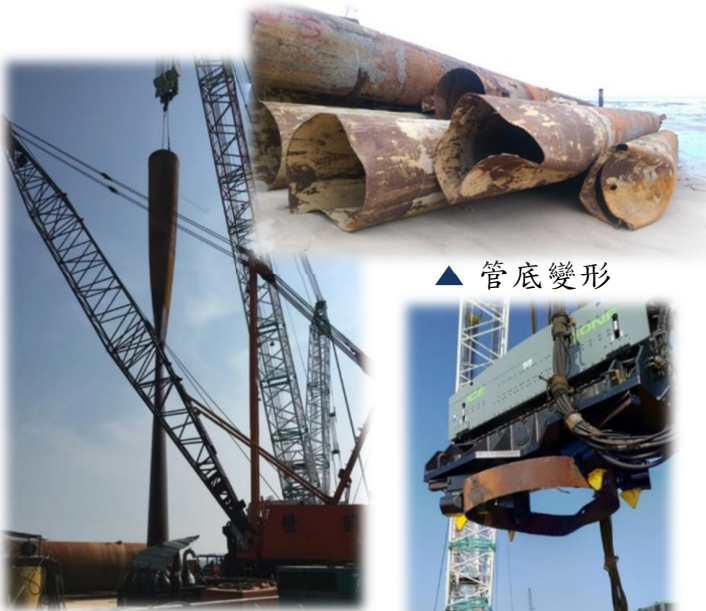
▲ 管底變形

▲ 管身受壓變形

▲ 管口撕裂破壞

外套鋼管因鋼板厚度、鋼管勁度不足或鋼管內外水壓不平衡等緣因，於拉拔/打設過程中發生管口撕裂、管底管口或管身變形等情形發生，因影響鑽頭後續鑽掘作業，致須拔除重新打設。

鋼管管壁增厚，管口處增設加勁環，打設深度視地質軟硬情形判斷，原則於前進引孔1~2M範圍，即進行外套鋼管打設，隨時保持套管管內水壓平衡，降低鋼管變形之情形。

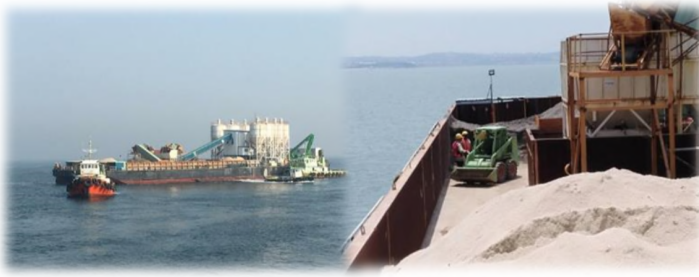
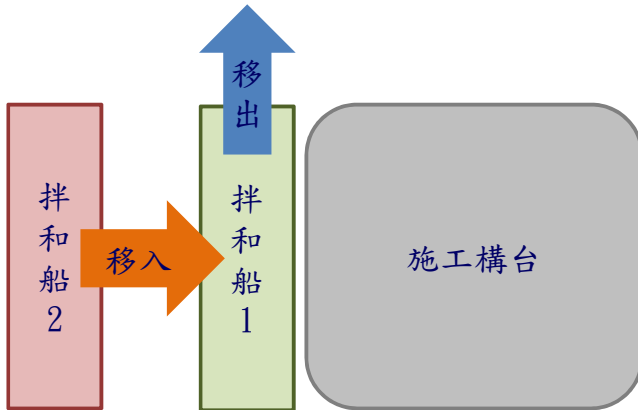
▲ 拌和船移船作業 ▲ 拌和船上備料之機具

拌合船設備故障應變

深槽區採拌和船進行澆置作業，船上拌合機具設備，因鹽分侵害容易導致零件故障，影響混凝土澆置作業之連續性。

- 落實拌和船拌和設備零件每日保養檢查及定期更換，提升拌和船運作之高妥善率。
- 增購大馬力拖船，提升拌合船互相支援移動之靈活度。

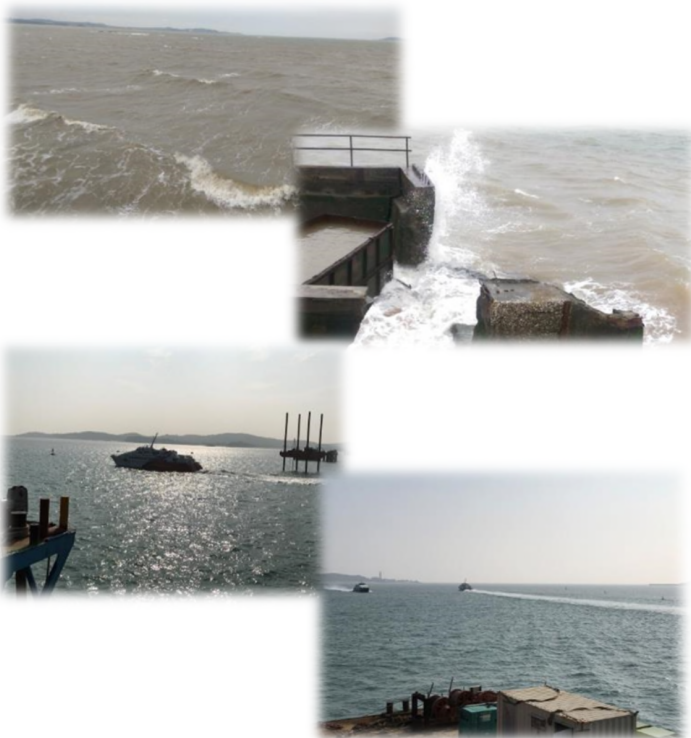
小三通船舶穿越工區造浪影響

深槽區基樁施工作業，除易受海象影響外，金門與廈門每日約48航次往返對開之小三通船舶，穿越本工區時，所產生之波浪，易使作業中平台船及外套鋼管晃動，影響基樁鑽掘作業。

- 透過本工程專設之海上交通管制小組，管制小三通航班穿越本工區15節以下之航速限制，在進行海上混凝土澆置作業時，則嚴格要求採安全航速緩慢通過，卻保海上施工作業人員安全。
