海上施工安全管理

台灣世曦工程顧問股份有限公司 謝克岱 計畫副理

金門大橋-國內首座長跨距跨海大橋

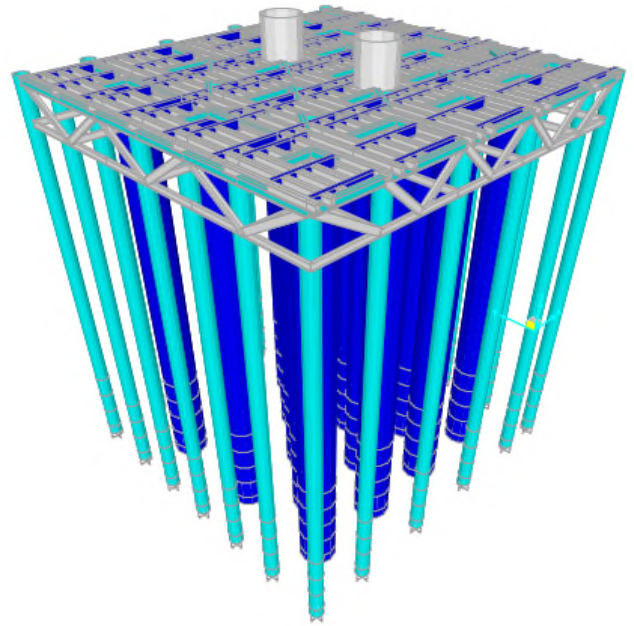
方式一：海域構台

利用基樁外鋼套管作為構台承載樁

■ 需求考量：高於海平面5.7m、施工載重及空間

■ 結構安全考量：

- 地盤承載力，立柱貫入深度
- 垂直力：含靜載重、施工活載重、衝擊載重
- 水平力：波浪力、水流力、風力、地震力
- 鋼構架整體穩定

危害因素：臨水作業人員落海、感電風險、物體飛落及機具使用被捲被夾、施工構台崩塌、營建機械翻落

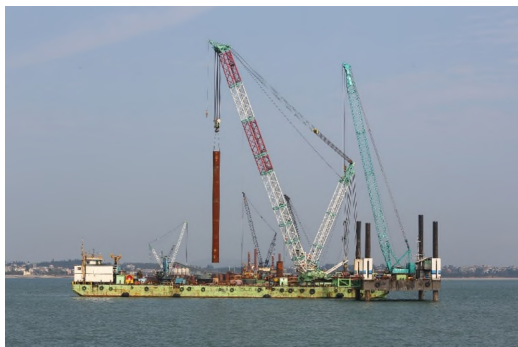
①基樁外套鋼管打設

- 船機適航性評估/起重機翻覆
- 利用平潮下放外套鋼管/輔助立柱
- 確認外套鋼管/輔助立柱打入海床深度
- 小三通船舶由管制小組指揮降速/安全巡邏船戒護
- 救生衣/救生圈/平台船護欄

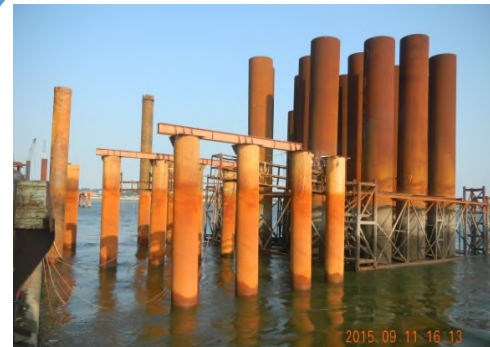
③立柱平聯、橫梁設置

- 自動電擊防止裝置/漏電斷路開關
- 合格吊籠
- 安全帶/防墜器/安全母索
- 救生衣/救生圈

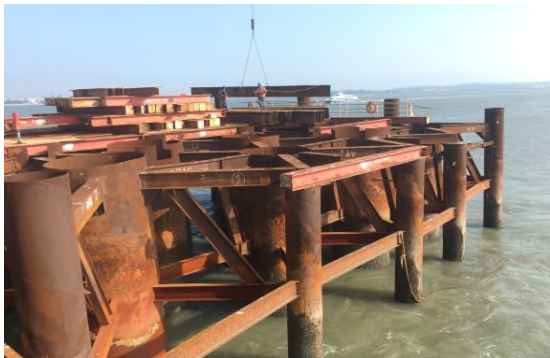
④ 鋼管平聯焊接

- 下平聯低於高潮位，需利用低潮位進行銲接施工
- 自動電擊防止裝置/漏電斷路開關
- 合格吊籠
- 安全帶/防墜器/安全母索
- 救生衣/救生圈/警戒船

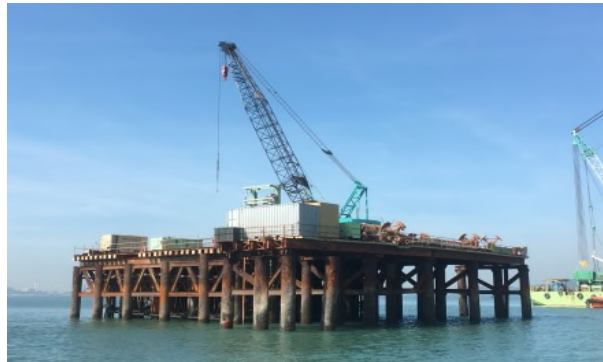
⑤ 構台完成、上機鑽掘

- 構台安全監測/巡檢
- 安全護欄
- 物料確實牢固
- 安全帶/防墜器/安全母索
- 救生衣/救生圈/警戒船

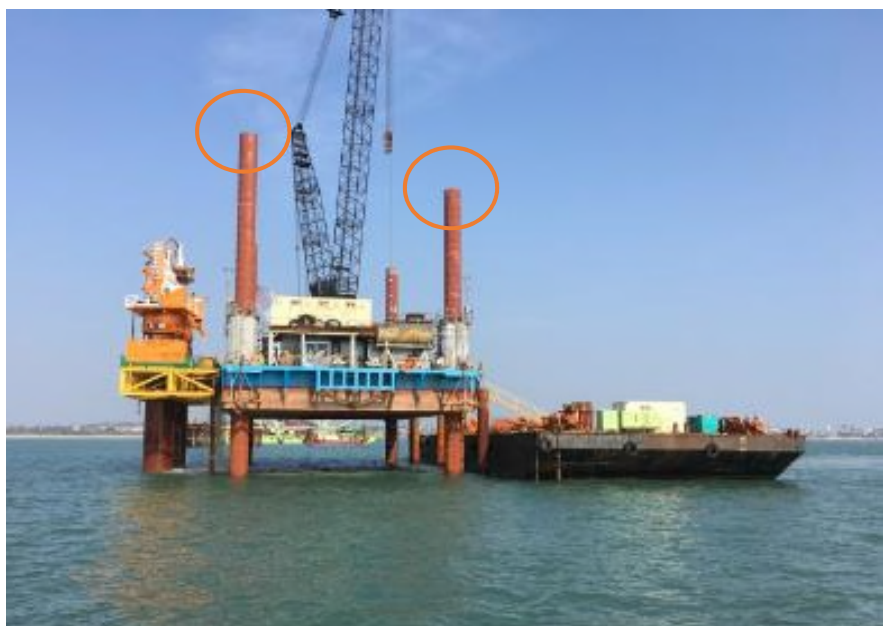
方式二：頂昇式平台船

頂昇式平台船拖航至定點後，以棒錨將船身頂離海面成為穩固平台、輔以吊車及導向架打設外套鋼管進行基樁鑽掘

- 需求考量：施工載重及空間
- 船舶安全考量：棒錨長度及強度

危害因子：人員落海、墜落、感電、物體飛落、機具使用被捲被夾、營建機械翻落

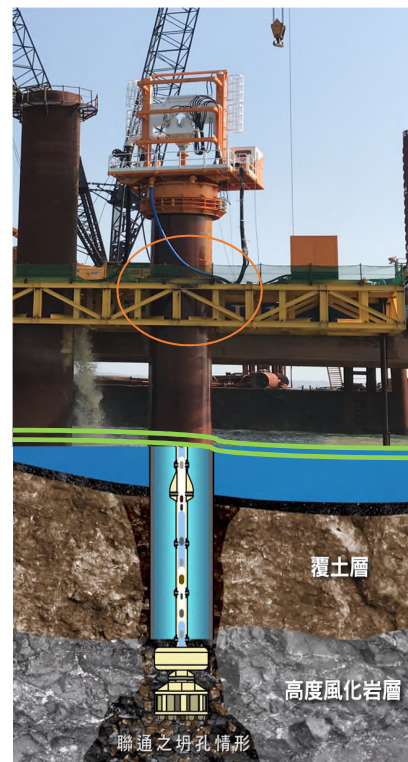
基樁位置圖

危害：地質變化大坍孔造成鋼管滑落

- 坍孔造成外套鋼管滑落、鋼管與樣架需確實固定
- 藉由出渣水色判斷是否坍孔

聯通之坍孔情形

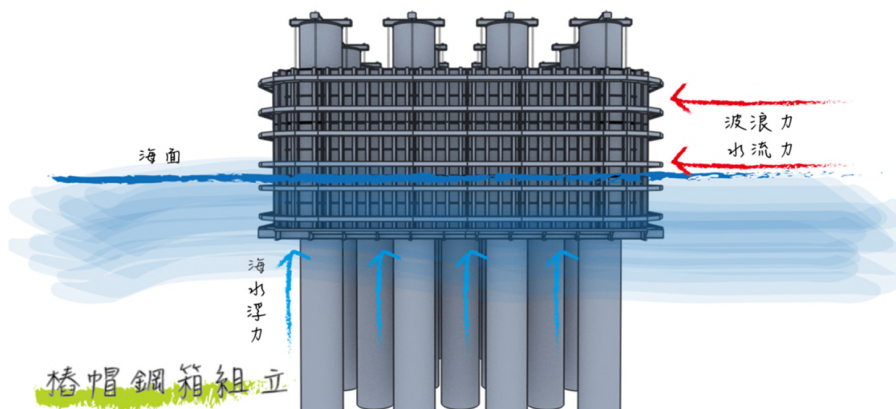
■ 國內首座鋼箱圍堰設計施工

- 提供樁帽水下施工乾式環境
- 結構安全考量：
 - 靜水壓力、施工載重、波浪力、每日2次漲退潮海流
 - 最大抵抗1000-5000噸上浮力

樁帽底在最低潮位以下

危害因素：臨水作業人員落海、感電風險、吊掛過程物體飛落及碰撞、鋼箱設置不當發生倒(崩)塌

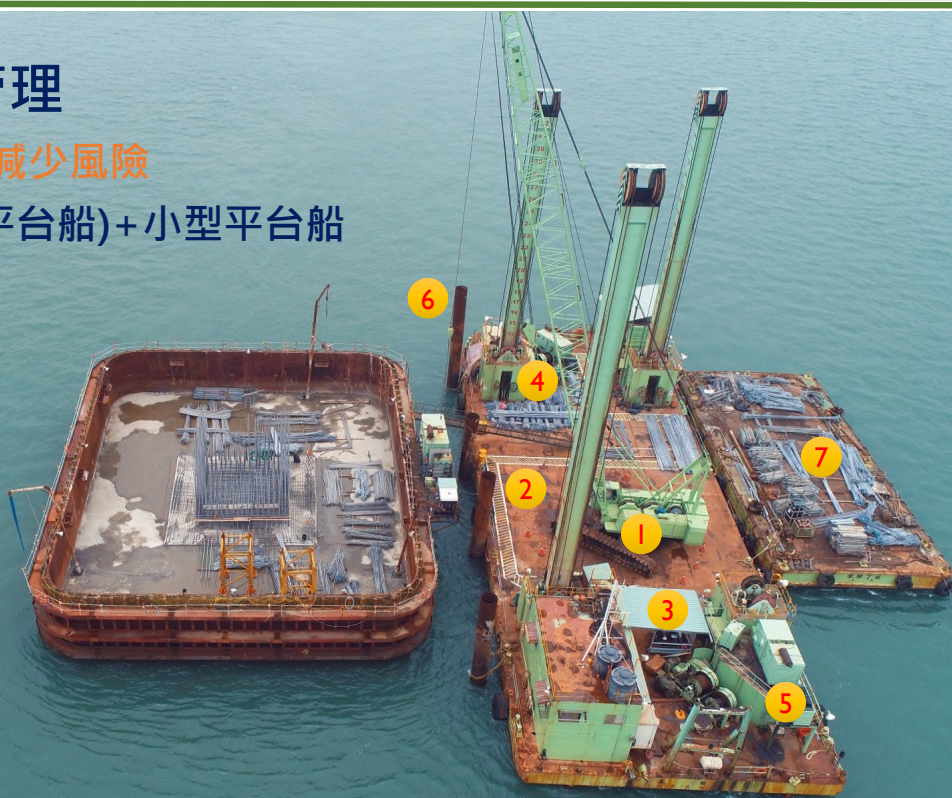
■ 頂昇式平台船(大型平台船)+小型平台船

- ① 起重機
- ② 上下設備及步道
- ③ 人員休息區
- ④ 材料暫置
- ⑤ 發電機
- ⑥ 繫船柱固定船舶
- ⑦ 材料暫置及運補

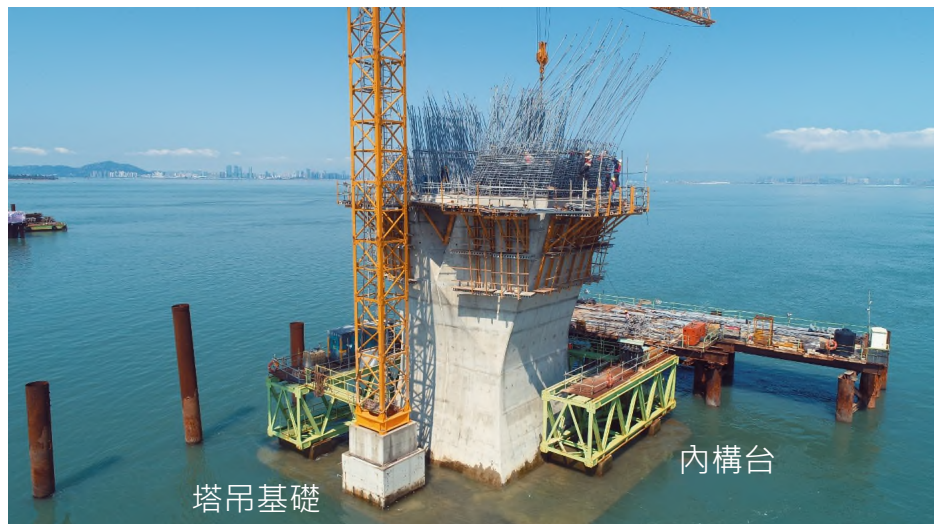
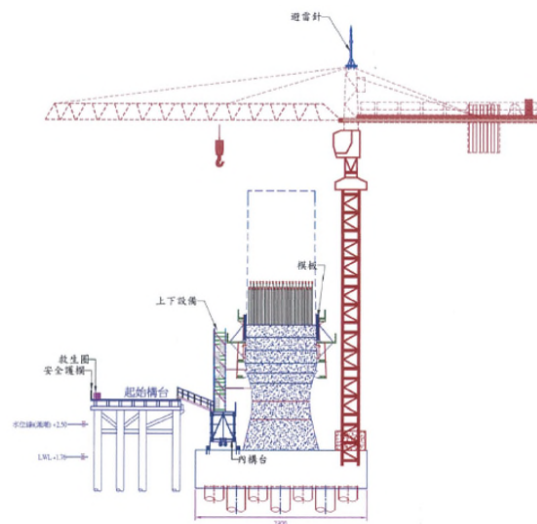
■ 內構台-爭取更多常時乾式作業環境

- 創造上下設備基礎、施工電梯基礎、人員休息區、發電機等設備高於海面上
- 結構安全：鋼構架之穩定性、垂直荷重、波浪力、水流力、地震力、風力

塔吊基礎

內構台

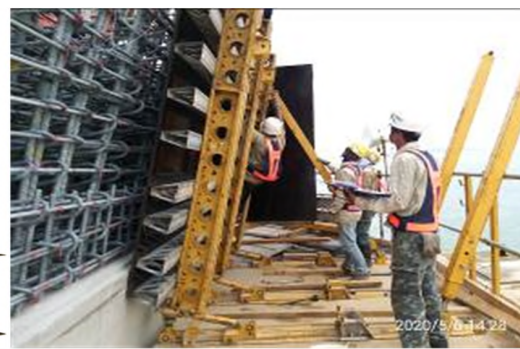
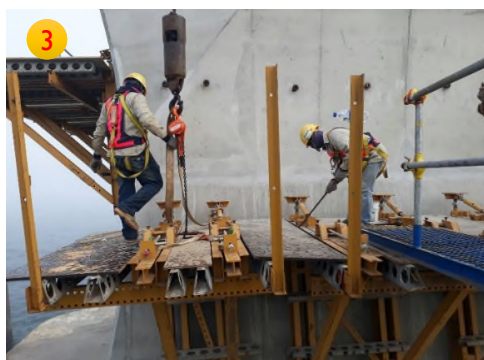
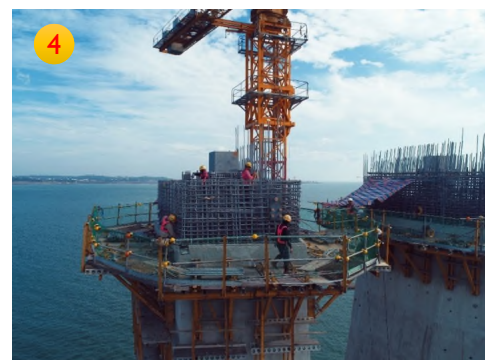
- 1 EFCO系統模板工作平台寬2.5公尺，荷重700kgf/m²，嵌入式**螺栓預埋確實及荷重限制**為管理重點
- 2 爬昇過程全程穿戴背負式安全帶
- 3 吊勾設置第三索
- 4 施工平台欄杆圈圍

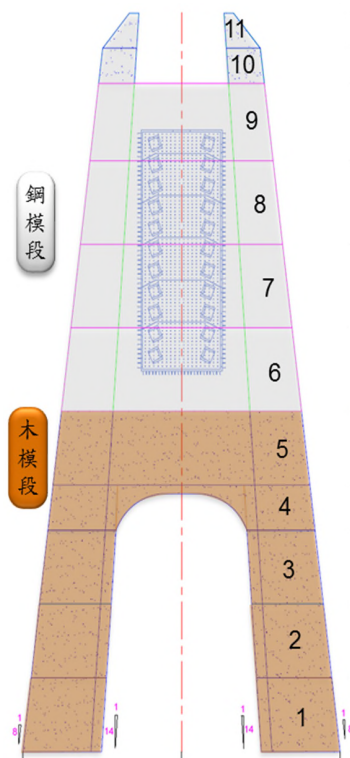
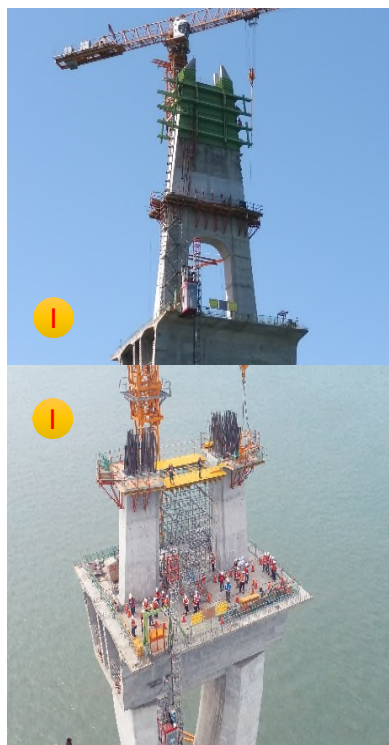
■ 橋塔爬昇安全

- ① PERI系統模板、鋼模設置施工平台
- ② 考量塔吊能量，橋塔錨碇鋼殼拆分成6節組裝
- ③ 受限海上拌和船壓送高度限制，混凝土壓送車二次接駁，或以吊桶配合塔吊方式澆置

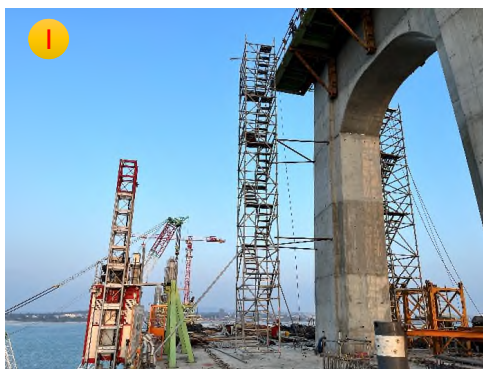
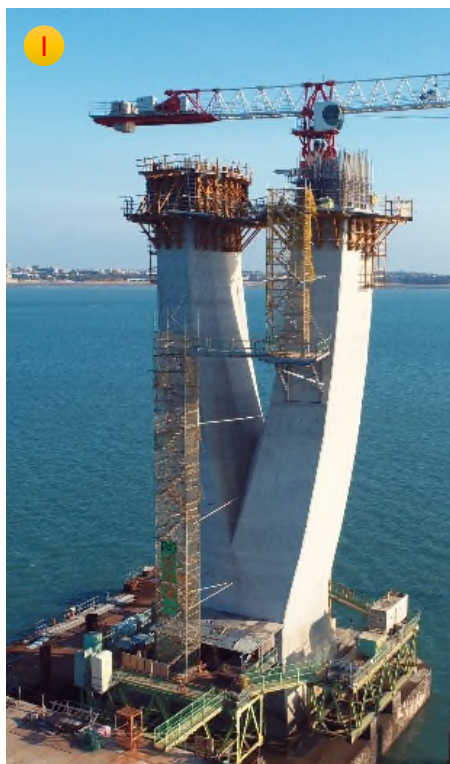
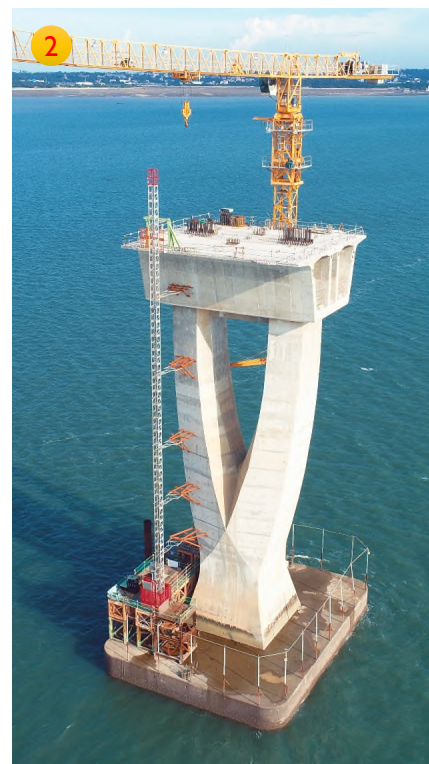
■ 塔柱上下設備

- 上下設備、塔吊、施工電梯設置壁連桿事先規劃預埋，與結構物確實連結
- 上下設備荷重限制

- ① 上下設備壁連桿
- ② 施工電梯壁連桿

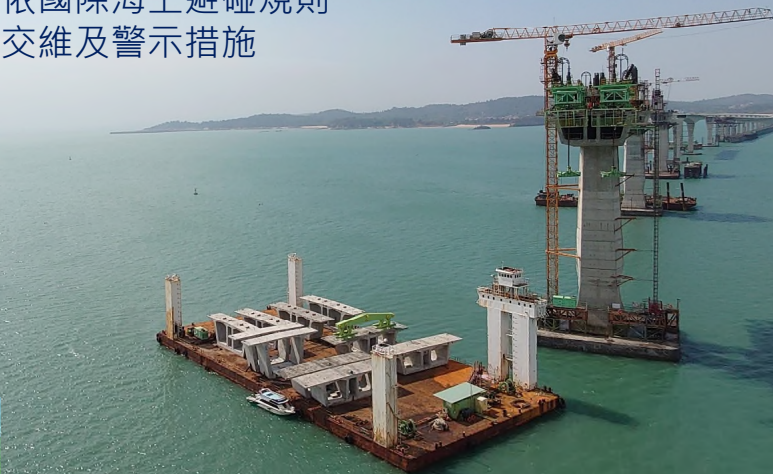
■ 節塊運輸安全

- 船舶運輸取得詳細的氣象/海象預報資訊。
- 浪高 $\geq 1.5\text{m}$ 暫停平台船運輸
- 節塊裝船配置及**固定**
- 運輸船舶於公海航行時，依國際海上避碰規則
- 鄰近小三通航道時，遵照交維及警示措施

- 1 興達港裝船碼頭
- 2 底部固定措施
- 3 楔形木墊塊支承確保節塊垂直

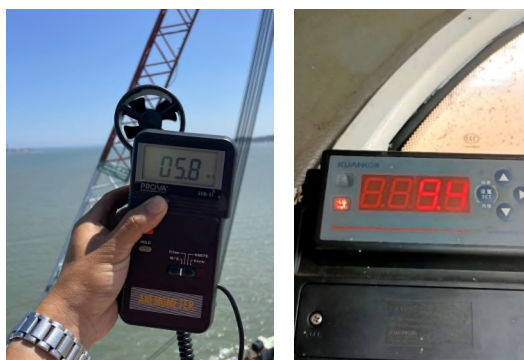
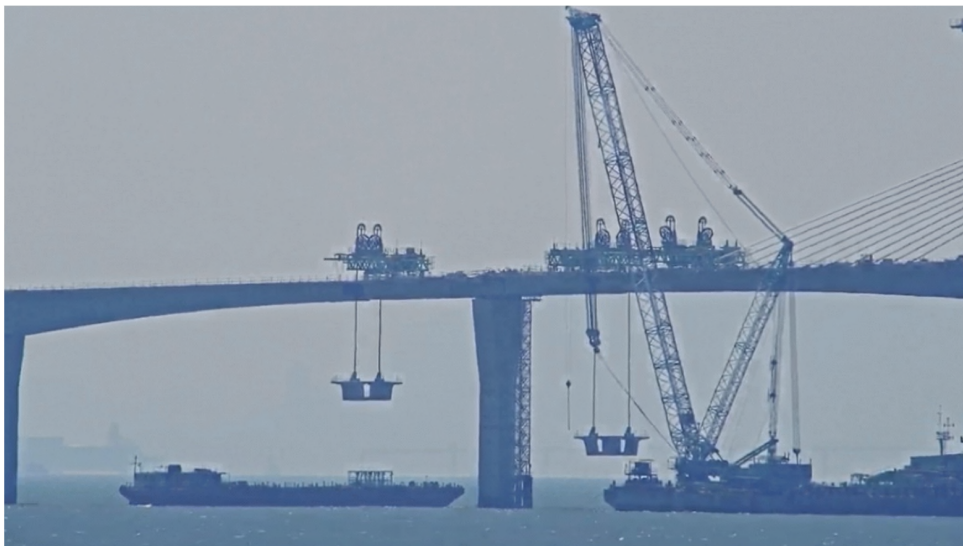
手持風速計/塔吊風速計

- 吊裝海浪/海象環境確認
- 瞬間陣風如超出10M/S(≥ 6 級風)，暫停吊掛作業
- 節塊起吊後船舶即刻退出投影面
- 鄰近小三通航道時，遵照交維及警示措施

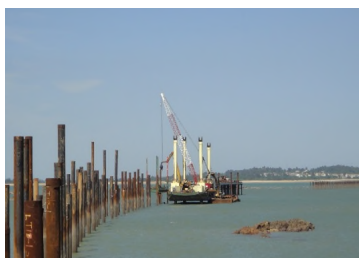
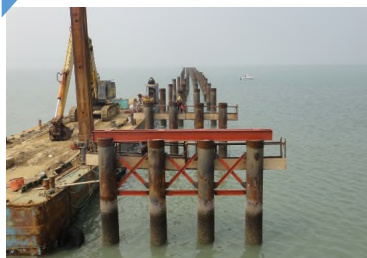
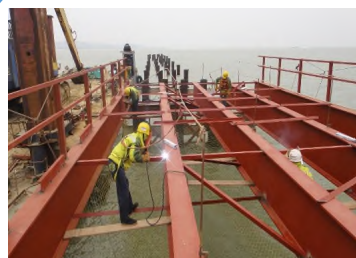
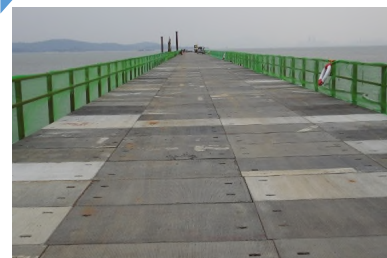
■ 施工棧橋 施工流程及安全對策

- 淺灘區打設鋼管作為施工棧橋承載樁
- 金門端1公里、烈嶼端2公里、提供運輸動線

- ① 鋼管樁打入施工
- ② 鋼管樁平聯
- ③ 主梁聯結
- ④ 鋪設覆工版

- 船機適航性評估/起重機
- 確認鋼管樁立柱位置及入海床深度
- 確認棧橋上部結構構件銲接
- 救生衣/救生圈

- 自動電擊防止裝置/漏電斷路開關防電擊
- 合格吊籠
- 安全帶/安全母索/防墜器
- 救生衣/救生圈

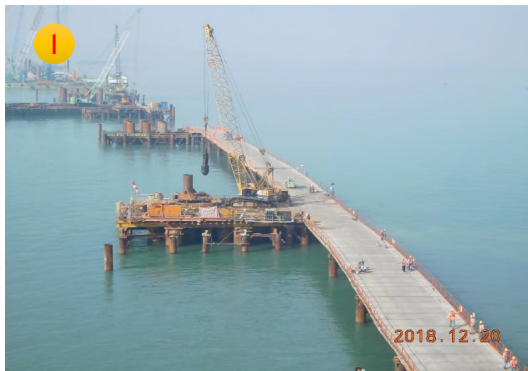
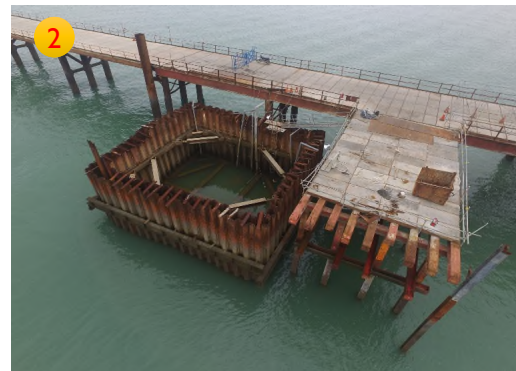
■ 棧橋側邊設置基樁構台及支棧橋

- 沿棧橋搭設基樁構台、支棧橋提供引橋施工空間
- 設計高程+4.2m

- 1 基樁構台
- 2 支棧橋

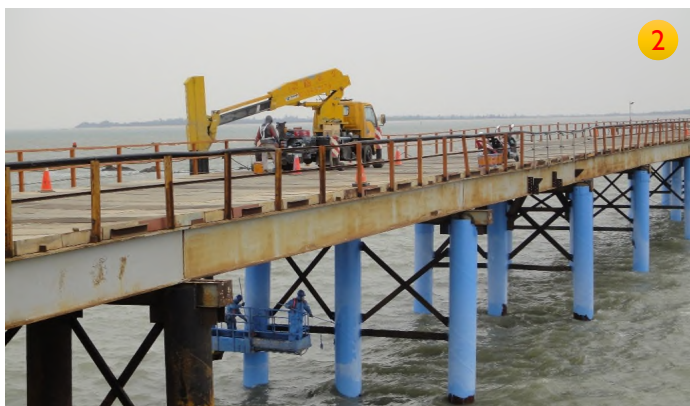
■ 鋼結構安全管理

- 1 技師公會安全鑑定
- 2 鋼管樁防蝕塗裝
- 3 由海上巡檢棧橋構件
- 4 橋面覆工板維護

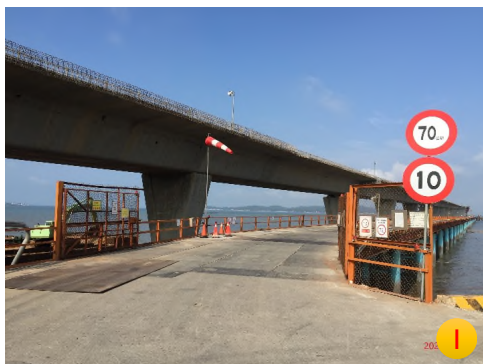
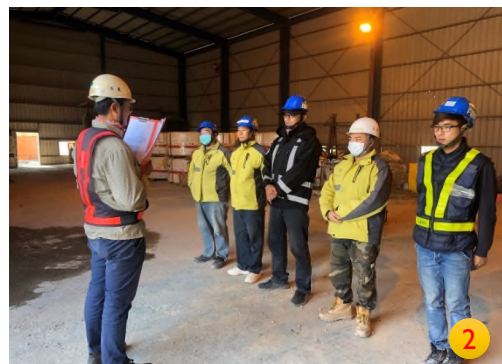
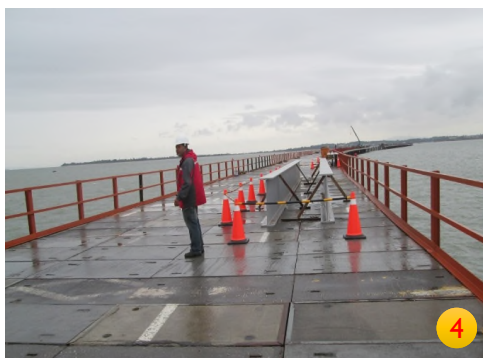
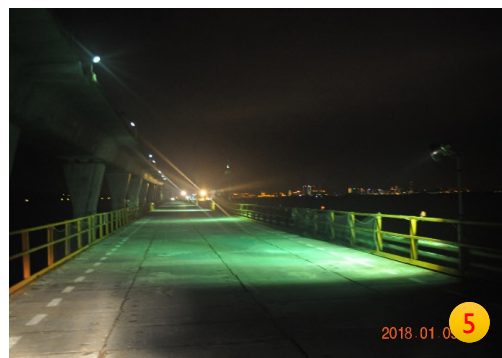
■ 使用管理

- ① 限重、限速、空間管理、人車分流
- ② 預拌車駕駛勤前路線告知
- ③ 迴車遵從指揮
- ④ 暫置物料固定
- ⑤ 夜間警示及照明

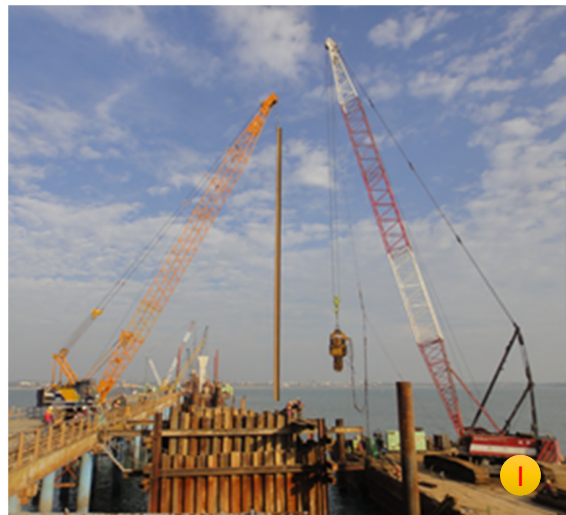
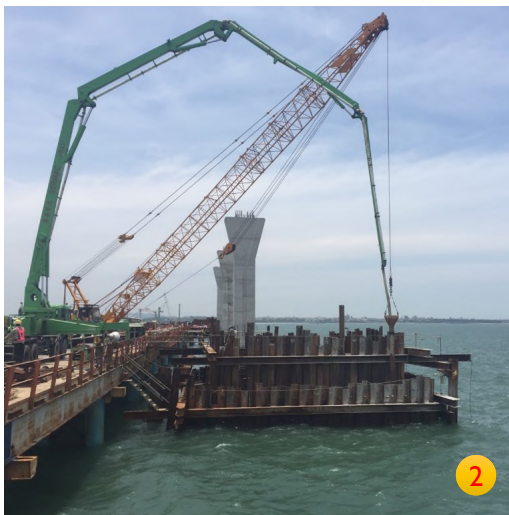
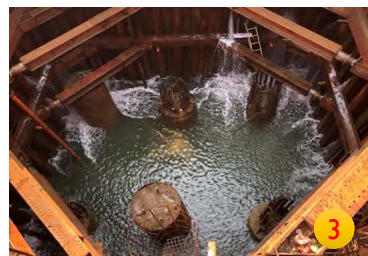
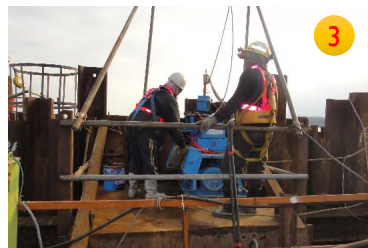
■ 雙層鋼板樁圍堰滲水處理

- 海床軟硬岩盤交錯，板樁產生間隙
- 板樁間回填材CLSM固結過程中因潮差致圍堰底層滲漏
- 配合低潮位澆置CLSM、內支撐配合潮汐分層施工
- 板樁間回填材CLSM低壓灌漿固結改良

- ① 鋼板樁使用船機及棧橋打設
- ② CLSM澆置
- ③ 滲水情形、固結灌漿
