國道3號濁水溪橋沖刷監測之研究

委託單位：交通部臺灣區國道高速公路局

執行單位：財團法人臺灣營建研究院

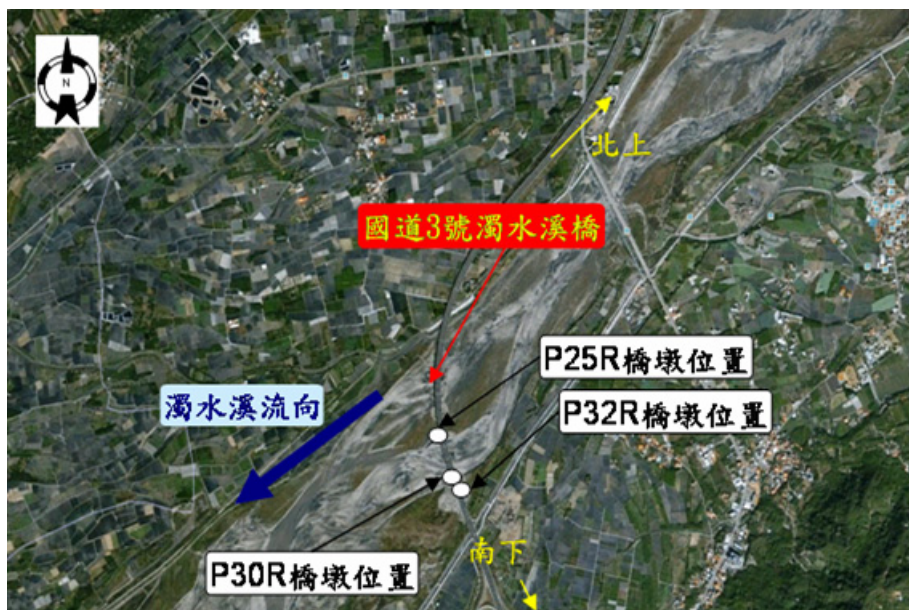
圖 1-2 國道3號濁水溪橋及儀器裝設墩號位置圖

至今我國正積極研究有效之橋梁即時沖刷深度之檢、監測系統。因此本研究係針對高速公路局所轄之國道 3 號濁水溪橋，進行橋梁即時沖刷深度檢、監測技術之現地試辦，以確認相關橋梁即時沖刷深度檢、監測技術之適用性，本橋座落於濁水溪流域上，位置如下圖 1-1 所示，其儀器裝設位置如下圖 1-2 所示；且為了蒐集本研究往後所關注之橋梁及河川參數，結合結構監測系統、結構振動檢測以及現有之監測儀器如水位計、流速計等，建立完整之橋梁沖刷檢、監測系統；最後利用所得之檢、監測成果配合各種橋梁橋墩破壞模式分析，建立橋墩基礎破壞包絡線及橋梁安全沖刷評估模式，並嘗試建立考量單一橋梁橋墩破壞模式之沖刷評估表，以利現場人員能更快速評估橋梁基礎沖刷對於洪流來襲之安全性，進而訂定橋梁沖刷安全評估標準作業流程與警戒值，並經由所架設監測網頁提供相關人員參考使用，另以簡訊傳送方式將警訊直接傳達給予相關人員進行應變，以期達到對橋梁災害進行預警之功效。

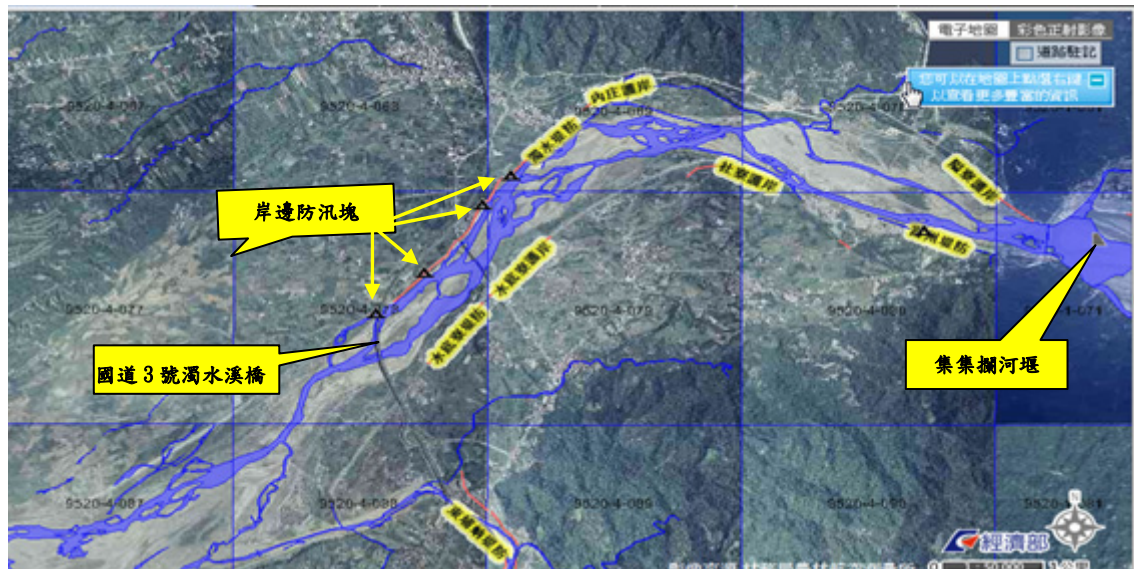
圖 2-9 國道3號濁水溪橋上下游河工構造物分布

橋址所在上下游附近河工構造物多為護岸或岸邊防汛塊，最重要的是上游約 8.3 公里處的集集攔河堰，詳細分布狀況如圖 2-9 所示。

集集攔河堰啟用後對於其下游河段之影響頗大，上游大量砂石均被攔下，導致濁水溪下游的名間鄉與竹山鎮河段的砂石補充減少，對橋梁與河堤之沖刷影響甚大。

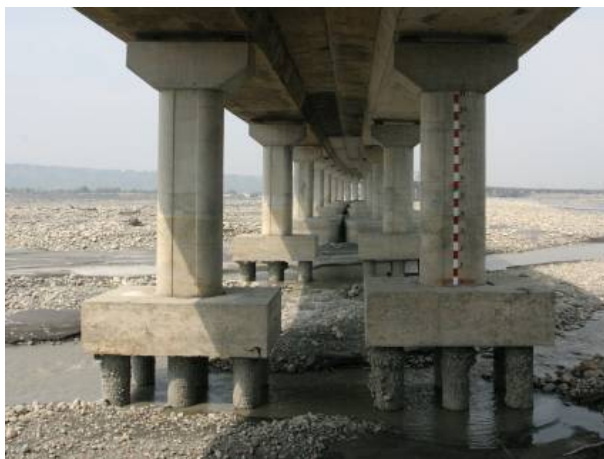
圖2- 12 98年2月基樁裸露之情形

- 97年9月辛樂克颱風造成濁水溪橋南岸高灘地退縮，側向侵蝕。
- 民國98年2月本團隊進行現地勘察發現，橋墩P32L/P31R及P33L/P32R等四座有嚴重裸露之現象，裸露深度約3.5m且河道已往南到達P33L/P32R之位置。
- 98年7月底完成濁水溪橋橋基保護工程，於南岸吊放1,500個10噸鼎塊。

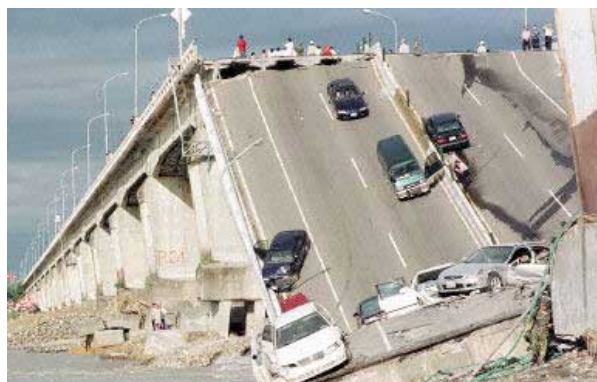
圖 2- 13 高屏大橋損壞情形

1. 承載土層流失造成傾倒或滑移，如高屏大橋（圖 2- 13 所示）、龜山大橋（圖 2- 14 所示）等。

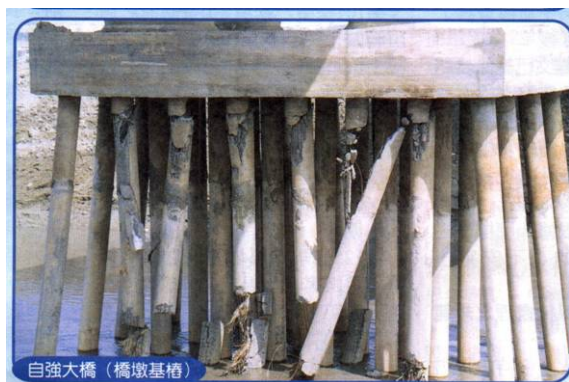
圖 2- 15 自強大橋損壞情形

2. 水流、巨石或漂流木衝擊造成基礎損毀，如自強大橋（圖 2- 15 所示）、后豐大橋（圖 2- 16 所示）、雙園大橋（圖 2- 17 所示）等。

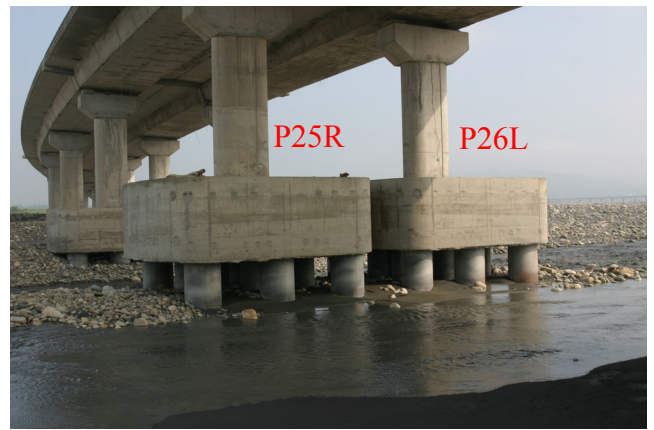
圖 3-3 橋墩 P25R/P26L 裸露情形(2009/10/13)

橋墩編號	樁帽		基樁		橋墩編號	樁帽		基樁	
	是否裸露	裸露長度(m)	是否裸露	裸露長度(m)		是否裸露	裸露長度(m)	是否裸露	裸露長度(m)
P11L	是	1.26	否	N/A	P21R/P22L	是	2.67	否	N/A
P11R	是	1.77	否	N/A	P22R/P23L	否	N/A	否	N/A
P12L	否	N/A	否	N/A	P23R/P24L	否	N/A	否	N/A
P12R/P13L	否	N/A	否	N/A	P24R/P25L	是	5	是	1
P13R/P14L	是	2.9	否	N/A	P25R/P26L	是	5	是	2.3
P14R/P15L	是	1.46	否	N/A	P26R/P27L	是	5	是	2.3
P15R/P16L	是	2.54	否	N/A	P27R/P28L	是	2.4	否	N/A
P16R/P17L	是	2.9	是	1	P28R/P29L	是	3.5	否	N/A
P17R/P18L	是	2.9	是	1.8	P29R/P30L	是	3.5	否	N/A
P18R/P19L	是	2.9	是	1.8	P30R/P31L	是	3.95	否	N/A
P19R/P20L	否	N/A	否	N/A	P31R/P32L	是	2.9	否	N/A
P20R/P21L	否	N/A	否	N/A	P32R/P33L	是	3.26	否	N/A

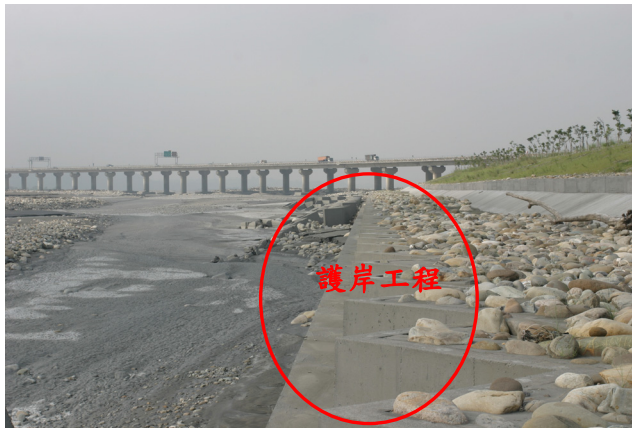
圖 3- 5 橋址北岸上游護岸工程(2009/10/13)

橋址位置上下游 500 公尺河工結構物現況經調查結果如下：橋址北岸上游處有一長約 400m 之護岸工程，如圖 3- 5 所示；橋址北岸下游處約 500m 處有一大排水溝出口外，無其他河工結構物，如圖 3- 6 所示；橋址南岸上下游處皆有護岸工程，但損壞嚴重，無法辨識其原本河工結構物設置距離，如圖 3- 7 及圖 3- 8 所示。各河工結構物及主河道深槽與橋址之相對位置如圖 3- 9 所示。

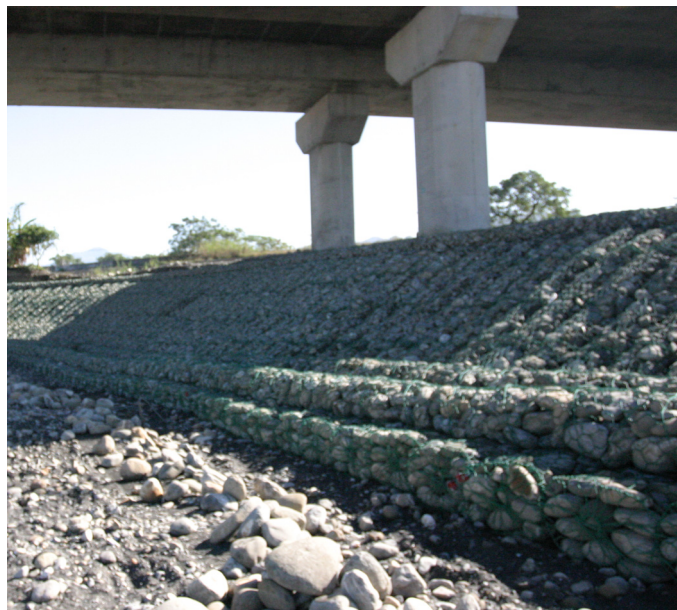
圖 3-12 98 年底完成濁水溪橋南岸保護工程(2010/01/15)

於莫拉克颱風過後，於 98 年底經濟部水利署第四河川局已於橋址南岸佈設蛇籠護岸，如圖 3-12，以保護南岸之河堤及橋台結構物。

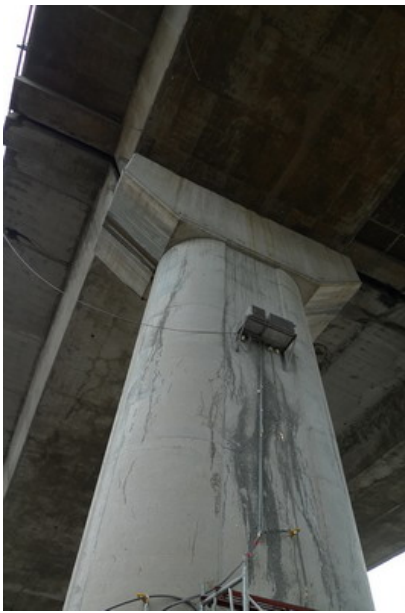
圖 4-6 埋入式沖刷監測儀器主機

- A. 架設監測儀器主機：於 P30R 橋墩樁帽上進行鷹架架設，再於 P30R 墩柱側面上裝設監測儀器主機，如圖 4-6 所示。
- B. 鑽孔施作：以鑽孔機於 P30R 橋墩旁鑽取裝設埋入式沖刷監測儀器所需之孔洞，如圖 4-7 所示。
- C. 埋設儀器：將埋入式監測儀器緩緩放入鑽孔中，如圖 4-8 所示，再將鑽孔機套管取出，由於鑽孔機取出套管時必須進行封管之動作，故儀器之訊號線須先進行截斷，待鑽孔機套管取出後，再進行訊號線續接，如圖 4-9 所示。
- D. 完成儀器裝設：將訊號線與墩柱上之主機進行訊號連接及測試，完成後再進行覆土回填即完成儀器裝設，如圖 4-10 所示。

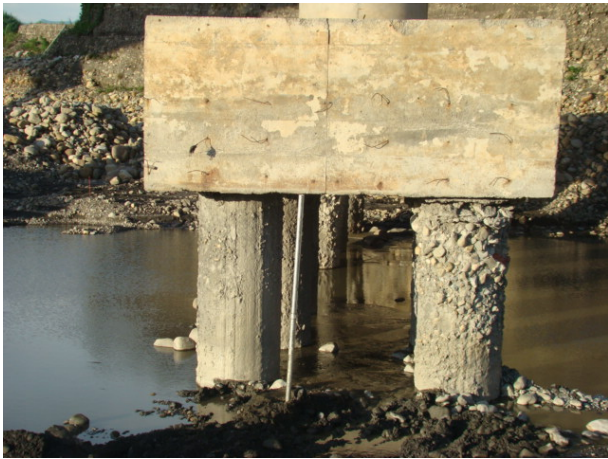
圖 4-12 鏤空外套管埋設

- 現場施作前，先使用鋼筋探測器探測，了解保護層厚度，避免打入固定用之膨脹螺絲傷及鋼筋。
- 向河床鑽孔或掘孔至 9m 深度，置入鏤空外套管(含樁帽厚度共約 12m 長)，外套管頂部與樁帽齊高，套管內填充砂石至現有河床高程，如圖 4-12 所示。
- 將鋼絞索由 P32R 橋梁護欄外側上緣，沿橋墩至樁帽，以鐵管保護外露之鋼絞索，固定於橋墩基礎結構上。遇到折角處設置滾輪，以便重錘棒上升或下降。
- 將鋼絞索套於重錘棒頂端之夾具，藉以拉住重錘棒(長度約 3m)，如圖 4-13 所示。
- 將重錘棒置於樁帽底部，作為起始位置，即完成裝設如圖 4-14 所示。
- 開始量測河床深度，捲揚馬達將重錘棒由起始位置緩緩垂下，當重錘棒到達河床時即由控制器停止馬達捲下，此時即可得知河床深度。量測完成後，再將重錘棒緩緩收回至起始位置。
- 量測頻率可依需求調整，自動垂下重錘棒紀錄沖刷深度。

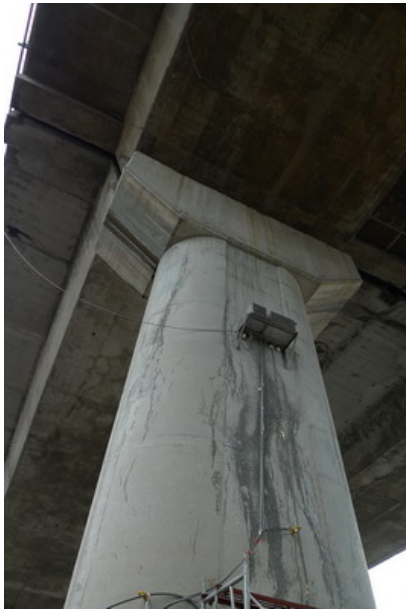
圖 4- 17 埋入式沖刷監測儀器主機

- A. 架設監測儀器主機：於 P30R 橋墩樁帽上進行鷹架架設，再於 P30R 墩柱側面上裝設監測儀器主機，如圖 4-17 所示。
- B. 鑽孔施作：以鑽孔機於 P30R 橋墩旁鑽取裝設埋入式沖刷監測儀器所需之孔洞，如圖 4-18 所示。
- C. 埋設儀器：將埋入式監測儀器緩緩放入鑽孔中，如圖 4-19 所示，完成後於樁帽上訊號線轉折處使用槽鋼將其覆蓋，如圖 4-20 所示。
- D. 完成儀器裝設：將訊號線與墩柱上之主機進行訊號連接及測試，完成後再進行覆土回填即完成儀器裝設，如圖 4-21 所示。

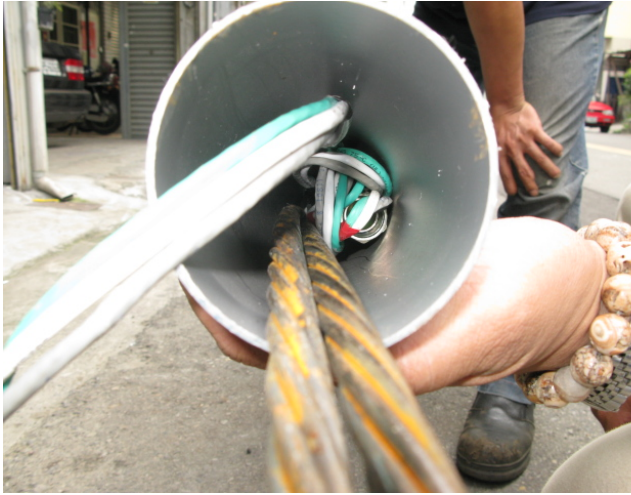
圖 4-22 埋入式沖刷監測儀器線材改良

- A. 將訊號線材最小化，使訊號線可收納至鑽孔機封管的水管內，無須進行截斷後再續接，如圖 4-22 所示。
- B. 將鐵氟龍套頭接續處增設鋼材使其束制，避免因受外力而脫落。
- C. 增加兩條鋼索沿感測器旁代替訊號線及感測器受力，改善前次設計分段式鋼索受力脫落的情況，如所圖 4-23 示。
- D. 整體式鋼纜束制以鋼材加勁束制，確保其均受力於鋼纜，避免訊號端受力。
- E. 先將儀器於現場施作前，反覆施以透水試驗，確保儀器不易受惡劣環境影響並加以保護以利運送。
- F. 各段鋼纜均以鋼製束制器加以固定，於現場施作時會將外露鋼纜以鋼製保護機制加以保護，以免直接受到侵蝕，延長耐久性。
- G. 增加散熱風扇於主機箱內促進對流，降低主機溫度；將主機內部接地，避免靜電聚集影響主機效能。
- H. 將無線基地台由通訊協定 G 升級至通訊協定 N 傳輸速度提昇。
- I. 軟體程式分工、架構重整，降低系統負擔，進而降低系統當機的機會。

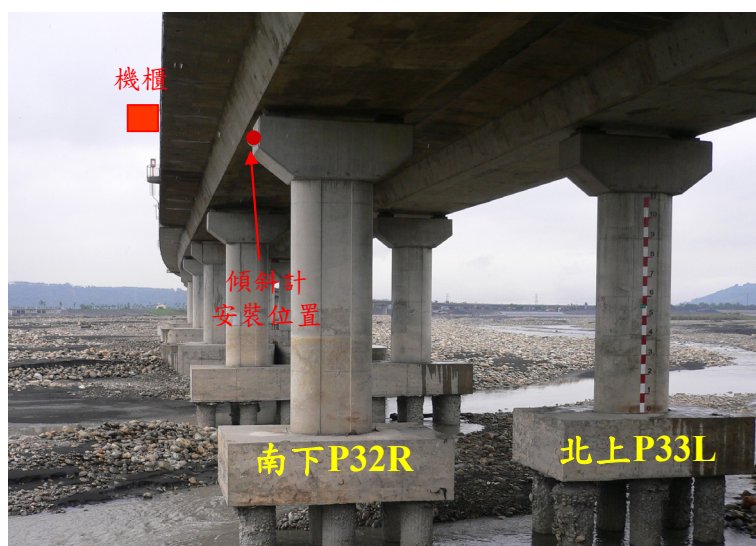
圖 4-24 傾斜計安裝位置

一般安裝於基礎開挖周圍之結構物的柱上，以量測因開挖、抽水或其他因素等，造成周圍地表沉陷變化及不均勻沉陷所導致結構物傾斜之程度，藉此研判結構物之安全性。其主要原理係當結構物發生傾斜時，裝設於其上之傾斜計亦隨之傾斜，其所產生之電壓值傳輸至記錄器，再轉換回傾斜角。本工程預計於南下 P32R 帽梁附近裝設此設備(詳如圖 4-24 說明)，監測並紀錄南下 P32R 橋墩傾斜狀況。而主要規格詳如下列說明。

電子式傾斜計量測範圍為 ± 5 度，精確度為 0.05 度、解析度為 0.001 度，並連結於自動記錄系統，維持 24 小時自動記錄。

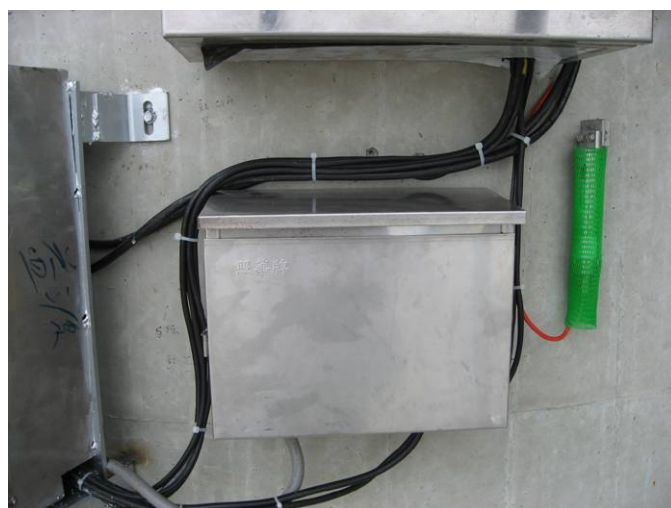
圖 4-25 傾斜計安裝完成

- A. 於南下 P32R 帽梁上方，以固定架或膨脹螺絲固定雙軸傾斜儀，如圖 4-25 所示。
- B. 調整傾斜儀安裝方位、並記錄量測初始值。
- C. 於橋塔及橋面配置電纜，外露部分則以 PVC 保護管至記錄器端子箱。
- D. 設定量測頻率進行自動化量測。

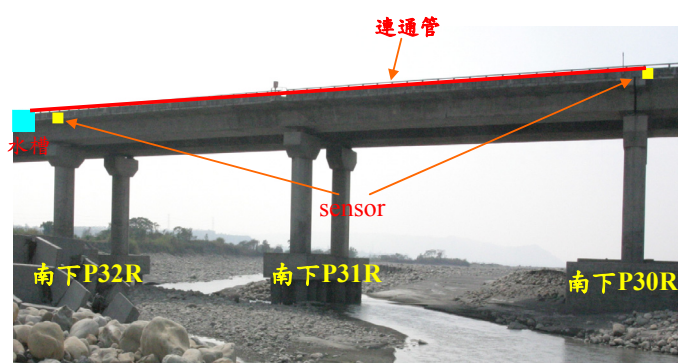
圖 4-26 沉陷計安裝位置

目前最常用者為利用連通管原理之相對沉陷計，即於各受測點約略等高處安裝小型水槽及水壓計，並以水管相連接成液體相通之系統，當其中某測點處發生沉陷時，該處水槽之水位增高導致水壓上升，即可換算為相對沉陷量。設置時應考慮溫度效應及管線過長時管壁磨擦所造成之壓力水頭損失。可採用甘油與水以 1：1 之比例混合之液體，以減少溫差所造成之影響。本工程預計於南下 P30R 及 P32R 橋梁護欄外側上緣下方(詳如圖 4-26 說明)裝設此設備，監測並紀錄南向該橋墩沉陷情況。而主要規格詳如下列說明。

本項監測系統之主要儀器構件，包括連通管式沉陷計、基準水槽。連通管式沉陷計之量測範圍為 ± 50 mm 以上，精度為 0.001 FS，並連結於自動記錄系統，維持 24 小時自動記錄。

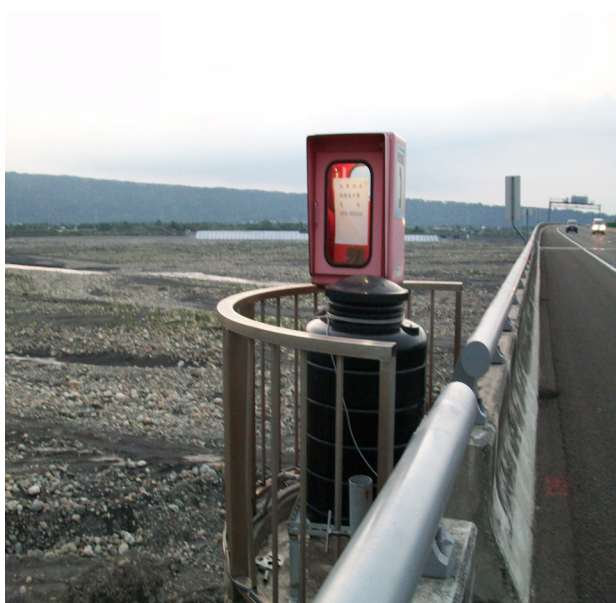
圖 4-27 相對沉陷計水槽設置

- A. 測量水平線。
- B. 於南下 P30R 及 P32R 之間，橋梁護欄外側上緣架設小型水槽，如圖 4-27 所示。
- C. 南下 P30R、P32R 及小型水槽間，橋梁護欄外側上緣下方安裝流體管，並固定之；後續安裝空氣管，並固定之。
- D. 南下 P30R、P32R 橋梁護欄外側上緣安裝治具基座。
- E. 將儀器以鉚接或膨脹螺絲等方式固定於治具上，如圖 4-28 所示。
- F. 連接訊號線並以 PVC 管保護外露管線至中央靜態集錄系統完成設定。
- G. 設定量測頻率進行自動化量測。

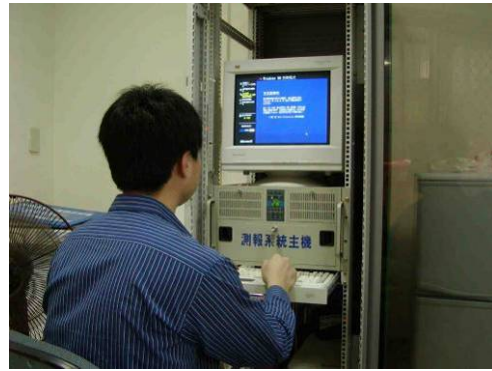
圖 4-30 工務段監測機櫃

預定方式為於監測設備房中放置約 100(L)×100(W)×220(H)cm 之機櫃以集中放置所有之監測控制模組，而其照片如圖 4-30 所示。

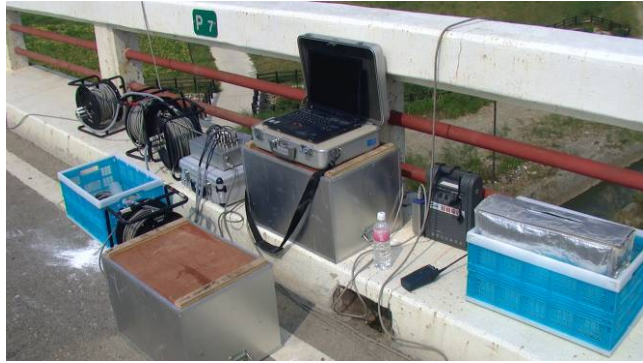
圖 4-33 速度計架設圖

橋梁振動試驗主要瞭解橋墩墩身之自然振動頻率與橋墩沖刷深度兩者間之關聯性。期望藉由量測橋墩本身之自然振動頻率，探討橋墩因沖刷可能造成之頻率變化量，進而藉由長期之監測工作，達到評估橋墩沖刷現況之功能。本試驗共進行三次量測，分別於民國98年10月10日、民國99年1月9日以及民國99年3月27日進行量測，量測之資料經統計分析後如5.4節所述，提供建立基礎破壞包絡線時參考。

(b) 現場配置圖

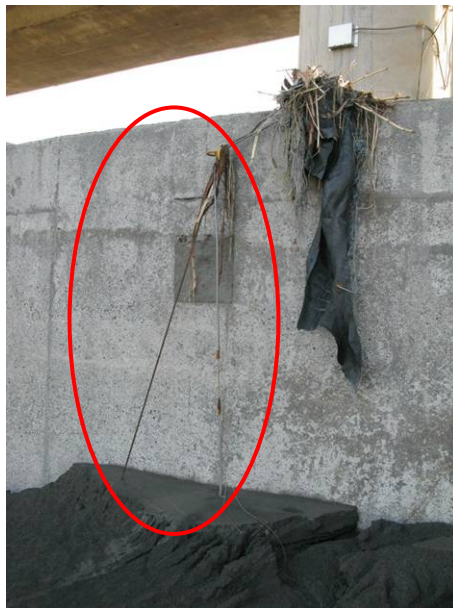
圖 5-1 入式沖刷監測儀器訊號線與鋼索分離被沖毀

儀器如第4.1.1小節所述完成裝設後即開始進行監測作業，但隨即遭遇莫拉克颱風挾帶大雨侵台，水位暴漲，參考高公局裝設於濁水溪橋址之水位計及流速計監測資料，颱風時期瞬時最高水位高程為141.388m(2009/08/09 03:10)。由於裝設儀器時因鑽孔機取出套管時需先封管，因此訊號線須先行截斷後，於套管取出後再行續接，此訊號線接點即成為水流來臨時之弱點，遭莫拉克颱風侵台時破壞，如圖5-1所示。基於此次儀器遭沖毀之經驗，將此套儀器中結構強度不足引致其於洪流中發生破壞之弱點進行補強，增強其儀器於洪流中進行即時監測之適用性，經契約變更同意後，於P25R橋墩處裝設改良型儀器，改良型儀器細節已於第2.4.1.4節描述。

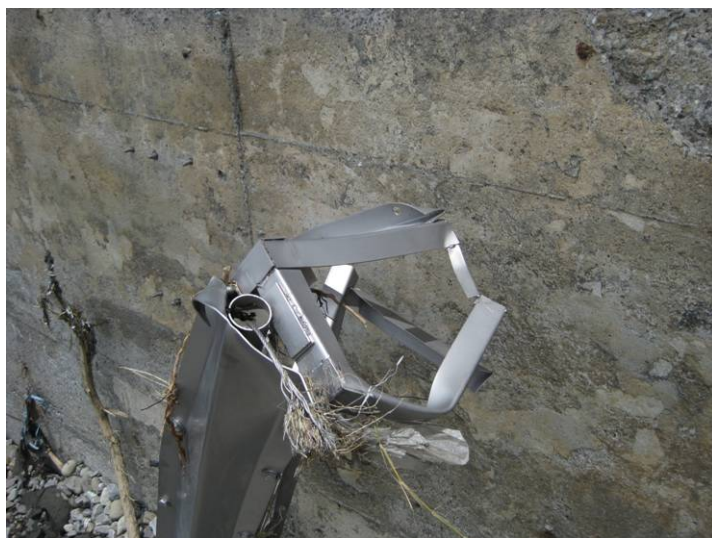
圖 5-2 非埋入式沖刷監測儀器破壞

儀器如第 4.1.2 小節所述完成裝設後即開始進行監測作業，但隨即遭遇莫拉克颱風挾帶大雨侵台，水位暴漲，由於重槌之外套管管徑勁度仍有所不足，以及欲量測之沖刷深度造成套管長度過長(右圖示位置)；加上固定鋼板強度仍有改善之處，故於莫拉克颱風侵台時遭洪水衝擊破壞，如圖 5-2 所示。

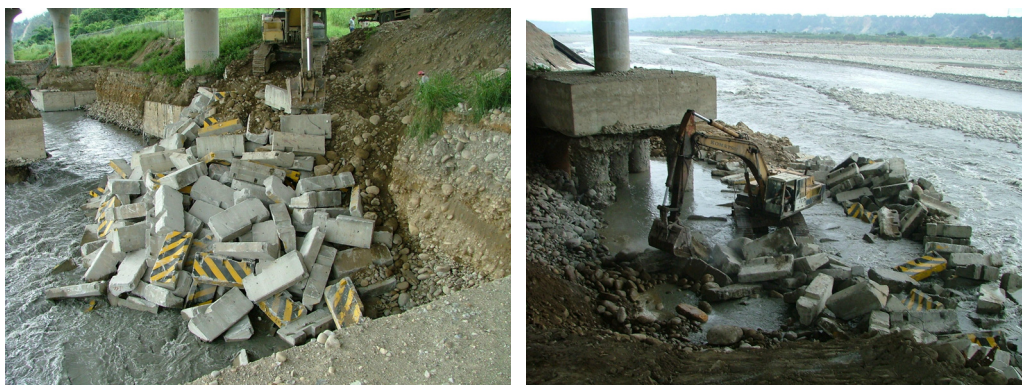
圖 7-1 拋石工法之應用情形

沖蝕刷深之河床面，或已部份裸露之橋基與河床接觸之周邊，拋置相當重之卵石、岩塊、混凝土碎塊等，形成護甲層，增強河床對水流之抗沖刷能力。

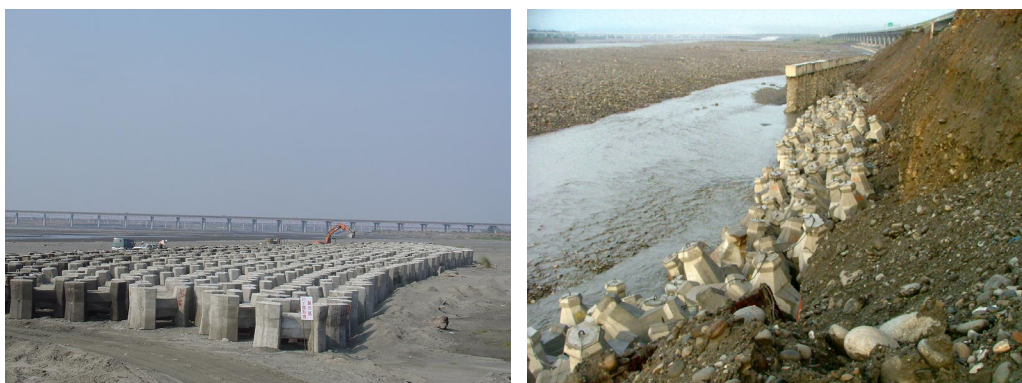
圖 7-3 混凝土塊排置工法應用之情形

常見混凝土塊有鼎塊、長方塊、異形塊等，由混凝土塊群間所發揮的群體穩定效果，來抑制沖刷、減少水流動能，以達成固床的功用，進而保護水中結構物的安全。

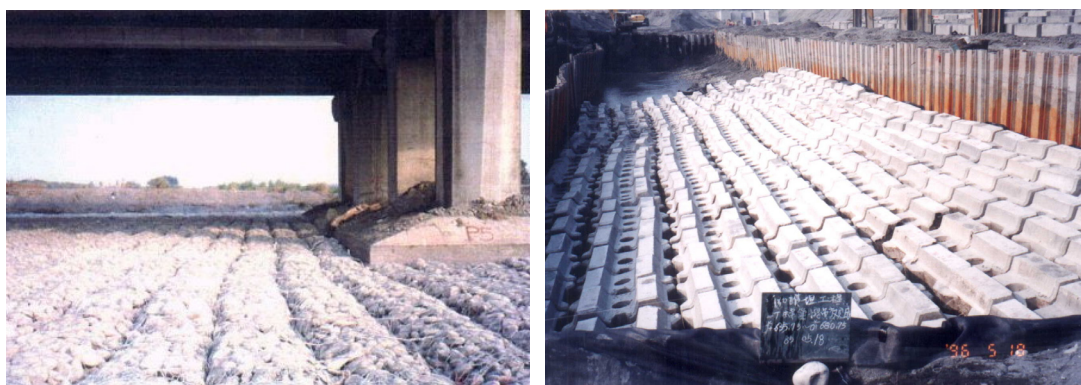
圖 7-4 蛇籠護坦與混凝土塊護坦工法之應用情形

廣義而言乃於河床上之某一區域，利用鋪設混凝土版、拋置石塊層、或佈設成帶狀之混凝土塊群、或施設蛇籠工等方法，形成護坦的作用以穩固河床、保護橋梁基礎安全之工法。為便於區分各種工法的不同，特別將在河床上鋪設帶狀或片狀之（鋼筋）混凝土版、且厚度達 8~10 cm 以上之構造稱為混凝土護坦工（相較於一般於蛇籠工上噴注薄層混凝土的目的是在於增加蛇籠網目之抗銹蝕與抗磨蝕的能力，而非依賴混凝土的直接保護作用）。

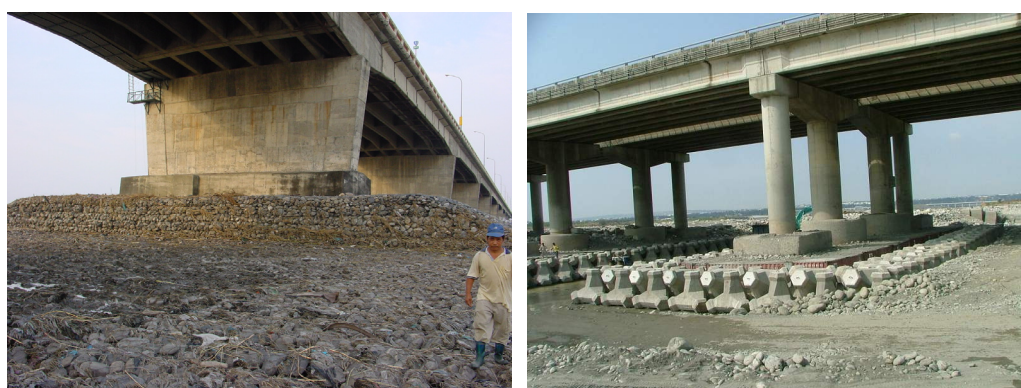
圖 7-5 包墩工法之應用情形

於已刷深裸露之橋基周邊，灌注（鋼筋）混凝土或以蛇籠直接包圍，局部保護橋基。灌注（鋼筋）混凝土所形成之圍繞區域內，應回填天然河床料、填拋卵礫石或以蛇籠工填充。

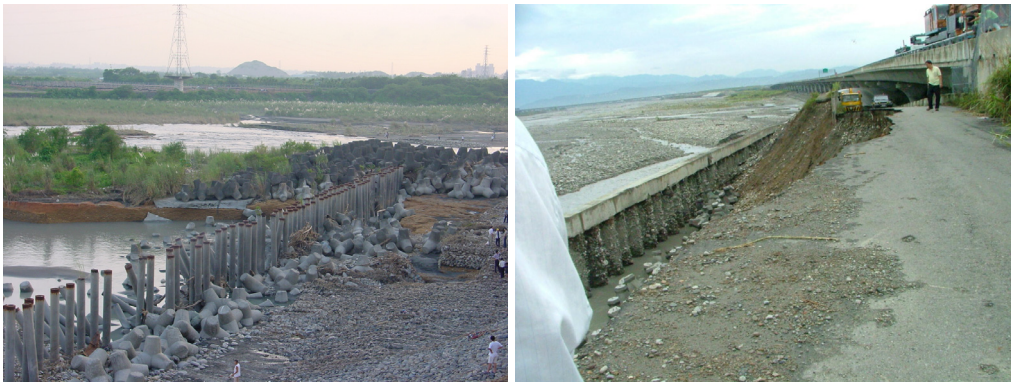
圖 7-6 排樁工法之應用情形

於裸露之橋基周圍，施打基樁，緊密(不緊密)圍繞保護橋基，避免橋基再受沖刷淘深。不緊密圍繞橋基時，應以包墩或混凝土結構保固橋基者。緊密圍繞橋基時，圍束區內須回填天然河床料或塊石。

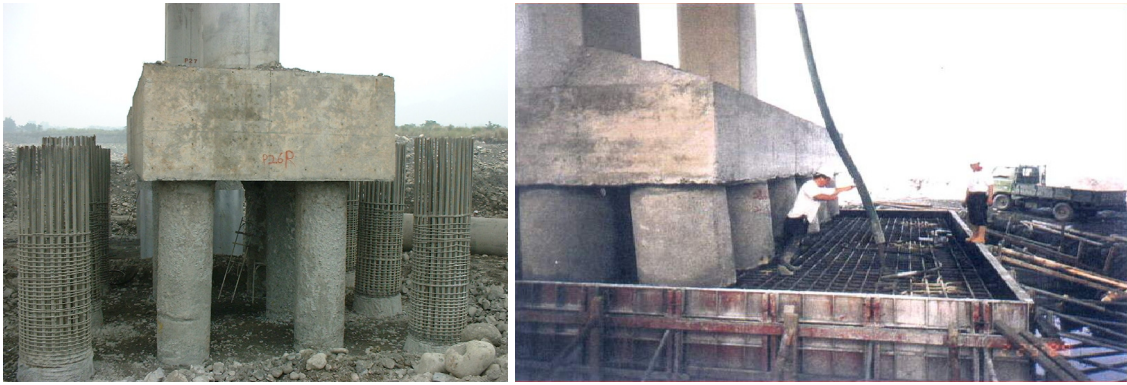
圖 7-7 增樁施工與擴基施工

托底工法其原理係利用基礎版擴座補強工法與增樁補強工法，將新增基礎與舊有基礎產生連結加固，以補強或取代舊有基礎所需之垂直力與側向力之結構，加強原有基礎結構物之結構安全與機能。亦稱增樁擴基工法。

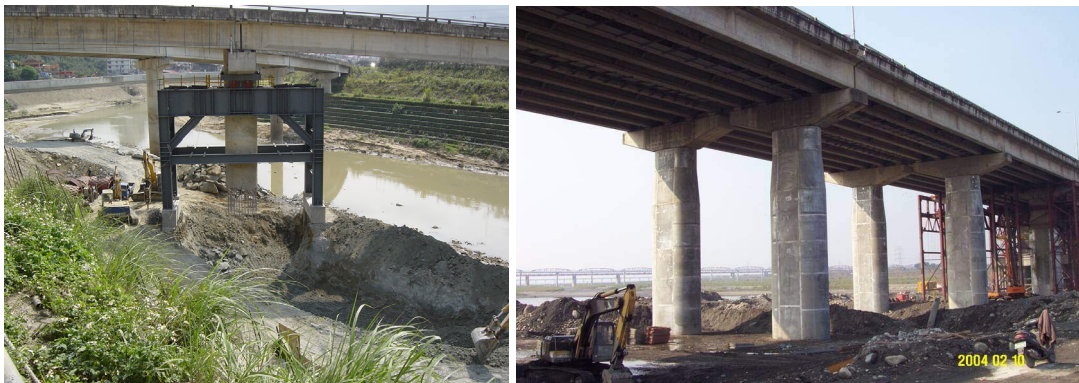
圖 7-8 拆除原有基礎與連接完工之情形

本工法可補原基礎入土深度之不足，增加基礎之承载力，降低阻水比，使橋梁達到所需之穩定性與安全性。施作方式係打除舊基礎，構築新基礎，並使新基礎頂（樁帽高程）降低至現有河床下，且增築橋墩底部，連接舊橋墩。
