交通部台灣區國道高速公路局

南區工程處七十五年度工作年報

中華民國七十五年十二月編印

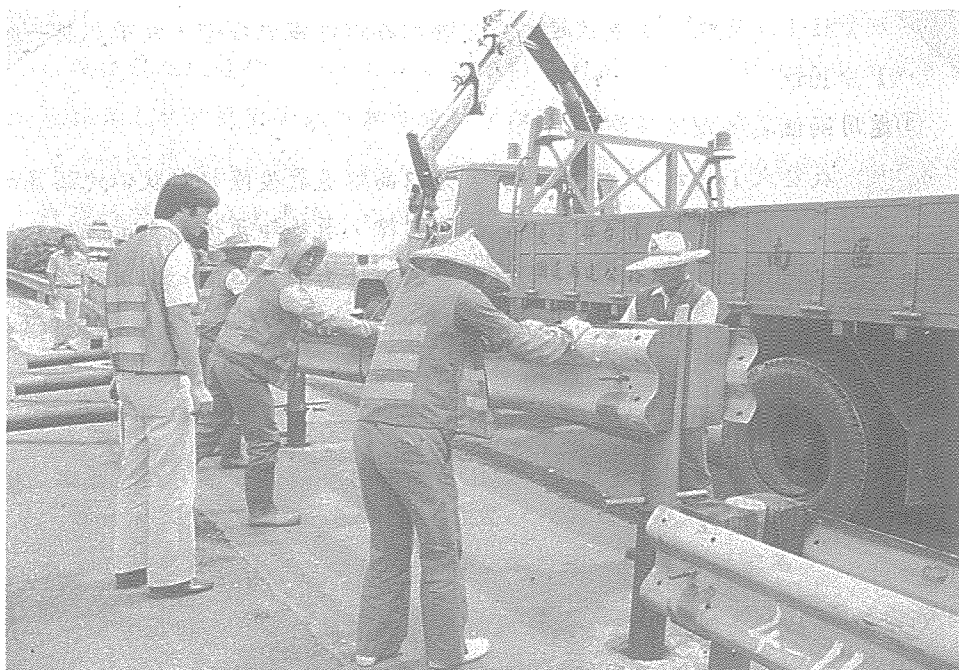
圖 8 - 2 - 42 以工程救險車吊裝整組護欄組作業時極易因施力不平衡而呈一端高一端低之現象

因施力不勻，致護欄組一端已吊起而另一端仍卡住，為恐護欄組破壞或變形，未竟全程。

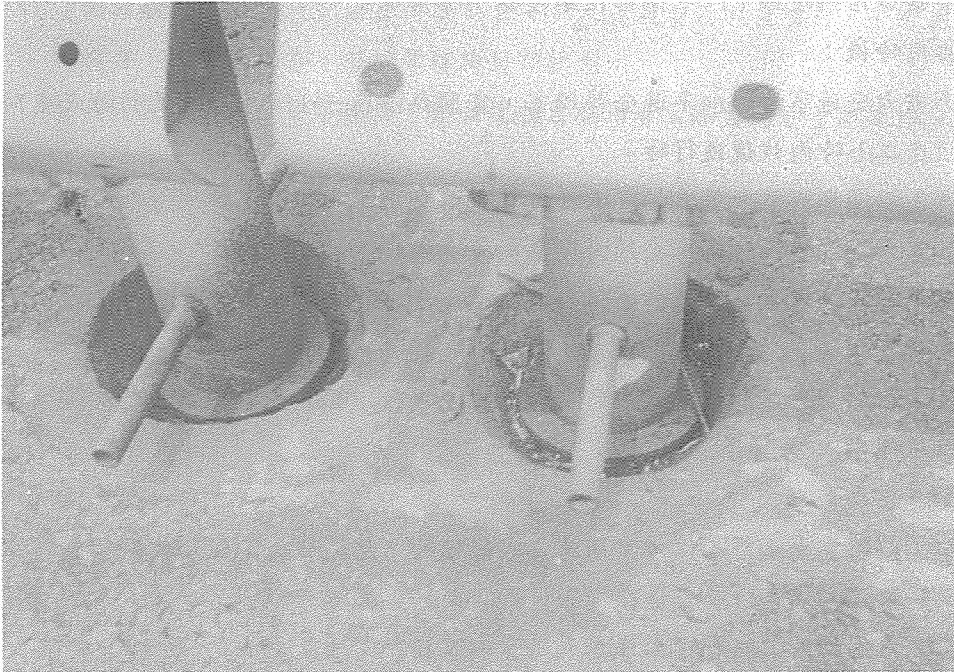
圖 8 - 2 - 43 孔洞內套管較路面為低極易積存泥砂與水

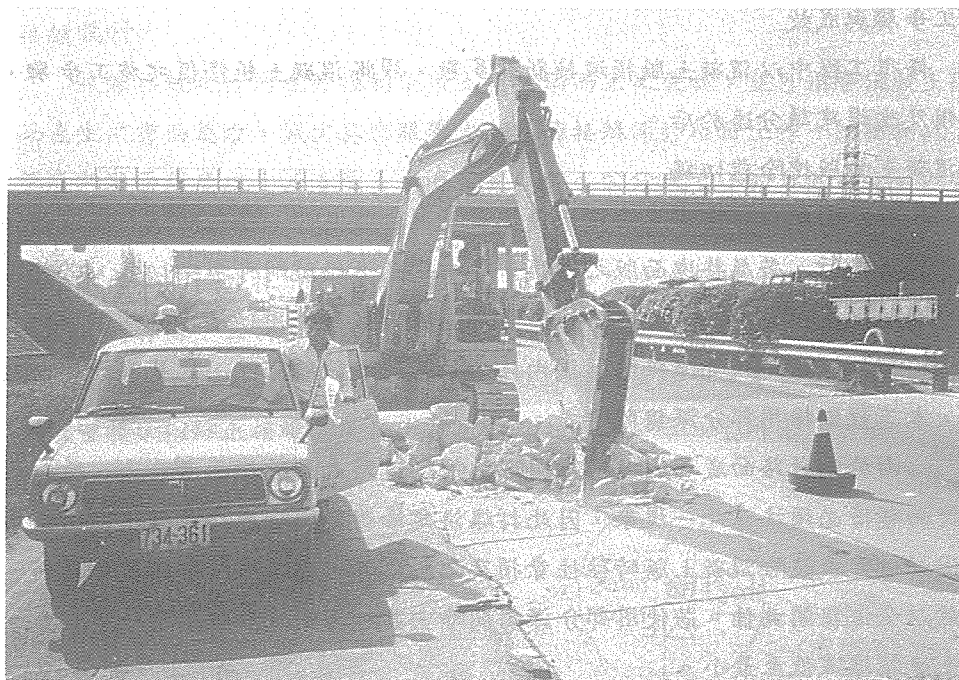
圖 8 - 3 - 14 混凝土版敲除及搬移

若全深切鋸時，混凝土版可以起重機吊移，若部分深切鋸時，則混凝土版須先以破碎機打碎後，再行移除。破碎機打除時，由版中央往外移，其夯錘打擊處應距切割線10至15公分以上，避免破碎面影響到良好混凝土版底部，敲除作業對整個修復成效影響頗大。施工時應由熟練作業手操作，圖8-3-14為敲除作業情形。面版的修復採用部分深切鋸方式，步驟過於繁雜，並容易損壞鄰近良好混凝土版，最好採取一次全深切鋸吊離方式，以避免其他不良影響，並可縮短工期。
