附件二 公共工程生態檢核自評表

工程基本資料	計畫及工程名稱	國道後續路段橋梁耐震補強工程區段 2-1 第 M38C 標-國 3 中港和美段及國 4 全線		
	設計單位	美商同棧國際工程顧問股份有限公司台灣分公司	監造廠商	美商同棧國際工程顧問股份有限公司台灣分公司沙鹿監造工務所
	主辦機關	交通部高速公路局	營造廠商	義力營造股份有限公司
	基地位置	國道 3 號 172k+000 中港系統交流道 (不含) 至 190k+861 烏溪一號河川橋及國道 4 號 6k+500~15k+560 橋梁，共計 79 座橋梁。	工程預算/經費 (千元)	壹拾參億壹仟捌佰伍拾伍萬伍仟伍佰捌拾捌元
	工程目的	921 集集大地震後，交通部臺灣區國道高速公路局為防範於未然，持續推動國道高速公路橋梁耐震補強工程計畫，以最新規範重新檢核及評估國道高速公路之新舊橋梁結構物，對於不符合規範之橋梁進行耐震補強，期能於日後大地震發生時將損害減少至最低程度，並成功擔負起大地震後緊急救災之生命線道路重任。		
	工程類型	<input checked="" type="checkbox"/> 交通、 <input type="checkbox"/> 港灣、 <input type="checkbox"/> 水利、 <input type="checkbox"/> 環保、 <input type="checkbox"/> 水土保持、 <input type="checkbox"/> 景觀、 <input type="checkbox"/> 步道、 <input type="checkbox"/> 建築、 <input type="checkbox"/> 其他_____		
	工程概要	本標工程範圍 M38C 標共計 79 座補強橋梁，包含國道 3 號中港系統交流道(不含)至烏溪一號河川橋間及國道 4 號里程 6K+500~15K+560 之所有橋梁以及 M41 標併入之國道 4 號豐原高架橋之 P128L/R~P133 L/R (國 4 里程 15k+365~15k+560)段，前期未評估補強之橋梁。		
預期效益	本計畫完成後將可提升橋梁安全，建構國道生命路網，透過「中度地震不壞、設計地震可修、最大考量地震不倒」耐震理念，達成國家整體防災之永續發展總目標。

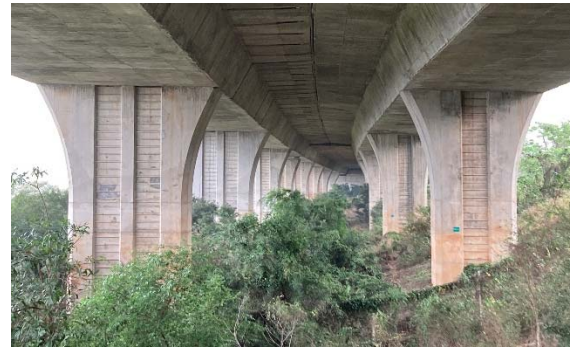
↑ 國道橋下綠帶是重要的動物通道

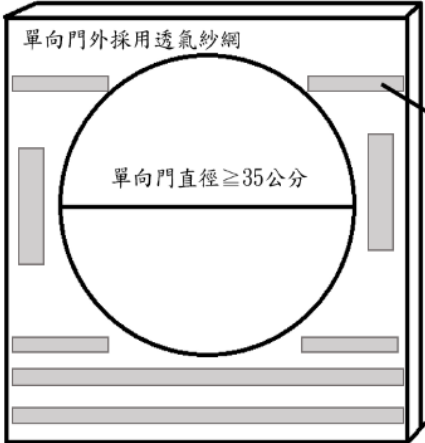
<p>單向門設計圖(正視)</p> </div> <div style="text-align: center;">

<p>板上增設攀附物(如木條),或用水泥補土於天花板建造出粗糙的凸面。該攀附設施亦可增設置於箱室內無管線通過的區域,後續除增加蝙蝠族群數量的可利用率外,亦可避免蝙蝠排遺直接落於管線上。</p> <p>(2) 橋墩出入門改善:採用橫柵式或者上、中下留縫設計。</p> <p>(3) 單向門設計</p> <p>單向門功能主要為搭配蝙蝠友善驅離工作時,使箱室中蝙蝠的飛行方向僅能單一方向行進,只出不入。在施工箱室兩端的蝙蝠主要出入口設置一單向通行通道,並將通道周圍加上引導貼片,該貼片材質需選擇聲波無法直接穿透且可反射超音波(如鋁箔貼片或布幕),引導蝙蝠飛行時利用中央的單向通道飛出。</p> <p>通行通道為口徑大於35公分(以箱室內常見之臺灣臺灣小蹄鼻蝠翼展長為標準)的彎曲管狀通道,通道末端外緣搭配軟性材質包覆避免蝙蝠受傷,並且使其形成收束的外形,以避免蝙蝠嘗試再度由此通道進入。</p> <div style="display: flex; justify-content: space-around; align-items: center;"> <div style="text-align: center;">

- (1) 箱室封閉及入內作業應於每日下午至傍晚(15:00-18:00)之間進行；並配合工程分段執行。
- (2) 箱室兩側蝙蝠出入口設置單向門(One-way Door, 相關設計於下方說明)，可限制蝙蝠只能飛出而無法飛入，其他較小缺口或縫隙(如箱室底部排水孔)均應確實以紗網或其他方式封閉。
- (3) 友善驅離方式應以蝙蝠自主飛離棲所覓食原則，不得一開始即主動驅趕，應依前述方式封閉出入口並設置單向門執行驅離至少 2 夜後，再派遣專業蝙蝠監看調查人員於傍晚進入箱室查看，如有蝙蝠尚未飛離，得以人為燈光擾動驅趕或捕捉帶出箱室外釋放。
- (4) 封閉棲所作業執行應避開蝙蝠繁殖期(5/1~7/31)，避免干擾可能在育幼中的蝙蝠。冬眠期應視當年度溫度轉變情形進行調整迴避，部分蝙蝠於冬季仍有活動行為，亦可進行棲所封閉作業。
- (5) 相關限制蝙蝠出入之裝置(含單向門與其他封閉小出口和縫隙的裝置)應於施工完成後儘快全部撤除。
- (6) 以上須執行封閉棲所作業處，需進行完整的封閉棲所作業之影像錄製，全部執行過程亦留存照片資料並將作業流程彙整於該季季報。
