## 第六章 擬復育生態劣化環境評估

## 6.1 棲地破碎化課題

## 6.2 道路致死課題

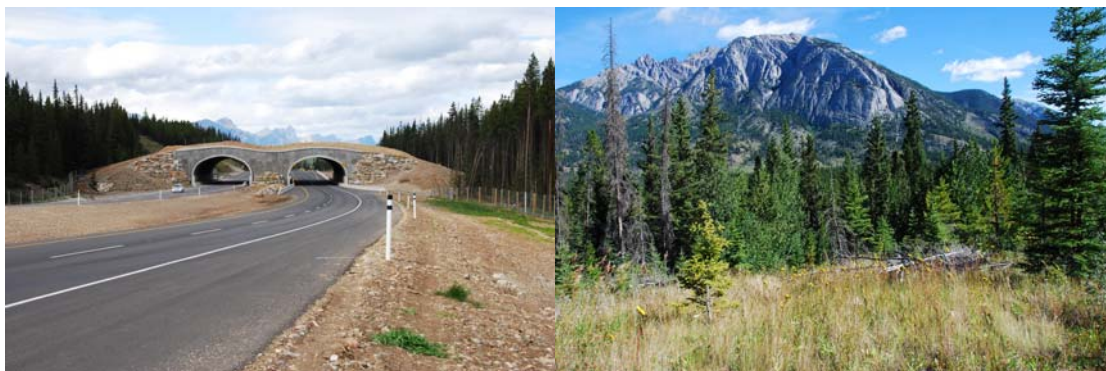
圖 6.1.2-2 跨越式動物通道(左)，其上方之視野(右)

由於此區域的國道兩旁均有少部分住宅與省道平行，因此可於153k-154k興建跨越式的動物通道(圖6.1.2-2)，並與相關屏科大、東海大學、特生中心、林務局、苗栗縣政府、三義鄉公所與苑裡鄉公所協調後續工作事項，確保日後的復育效果，達到連結國道兩旁大面積森林的目的。

參考國外相關文獻，整理出跨越式廊道及地景/棲地連結式的廊道，大多針對具有多線道、交通密集度高、車速快等特性等道路，以高架構造物設置來跨越道路。這類方法對於受道路阻隔與破碎影響的區域性陸域生物族群，可為最有效的減輕措施。然而跨越式通道在寬度設計上(多是為了目標物種來設計)，以國外而言大多數為有蹄類、小型哺乳動物、兩棲爬行等類群作為可能的目標動物。對小型動物而言，跨越式通道的必須足以滿足最小的棲地連結功能。對大型動物而言，相較於基質、植生因子，寬度及設置位置的適當性，則是通道成效優劣的最關鍵因子。除了陸上行走的動物外，國外研究亦顯示跨越式廊道也能夠引導鳥類、蝙蝠及蝴蝶通過道路。

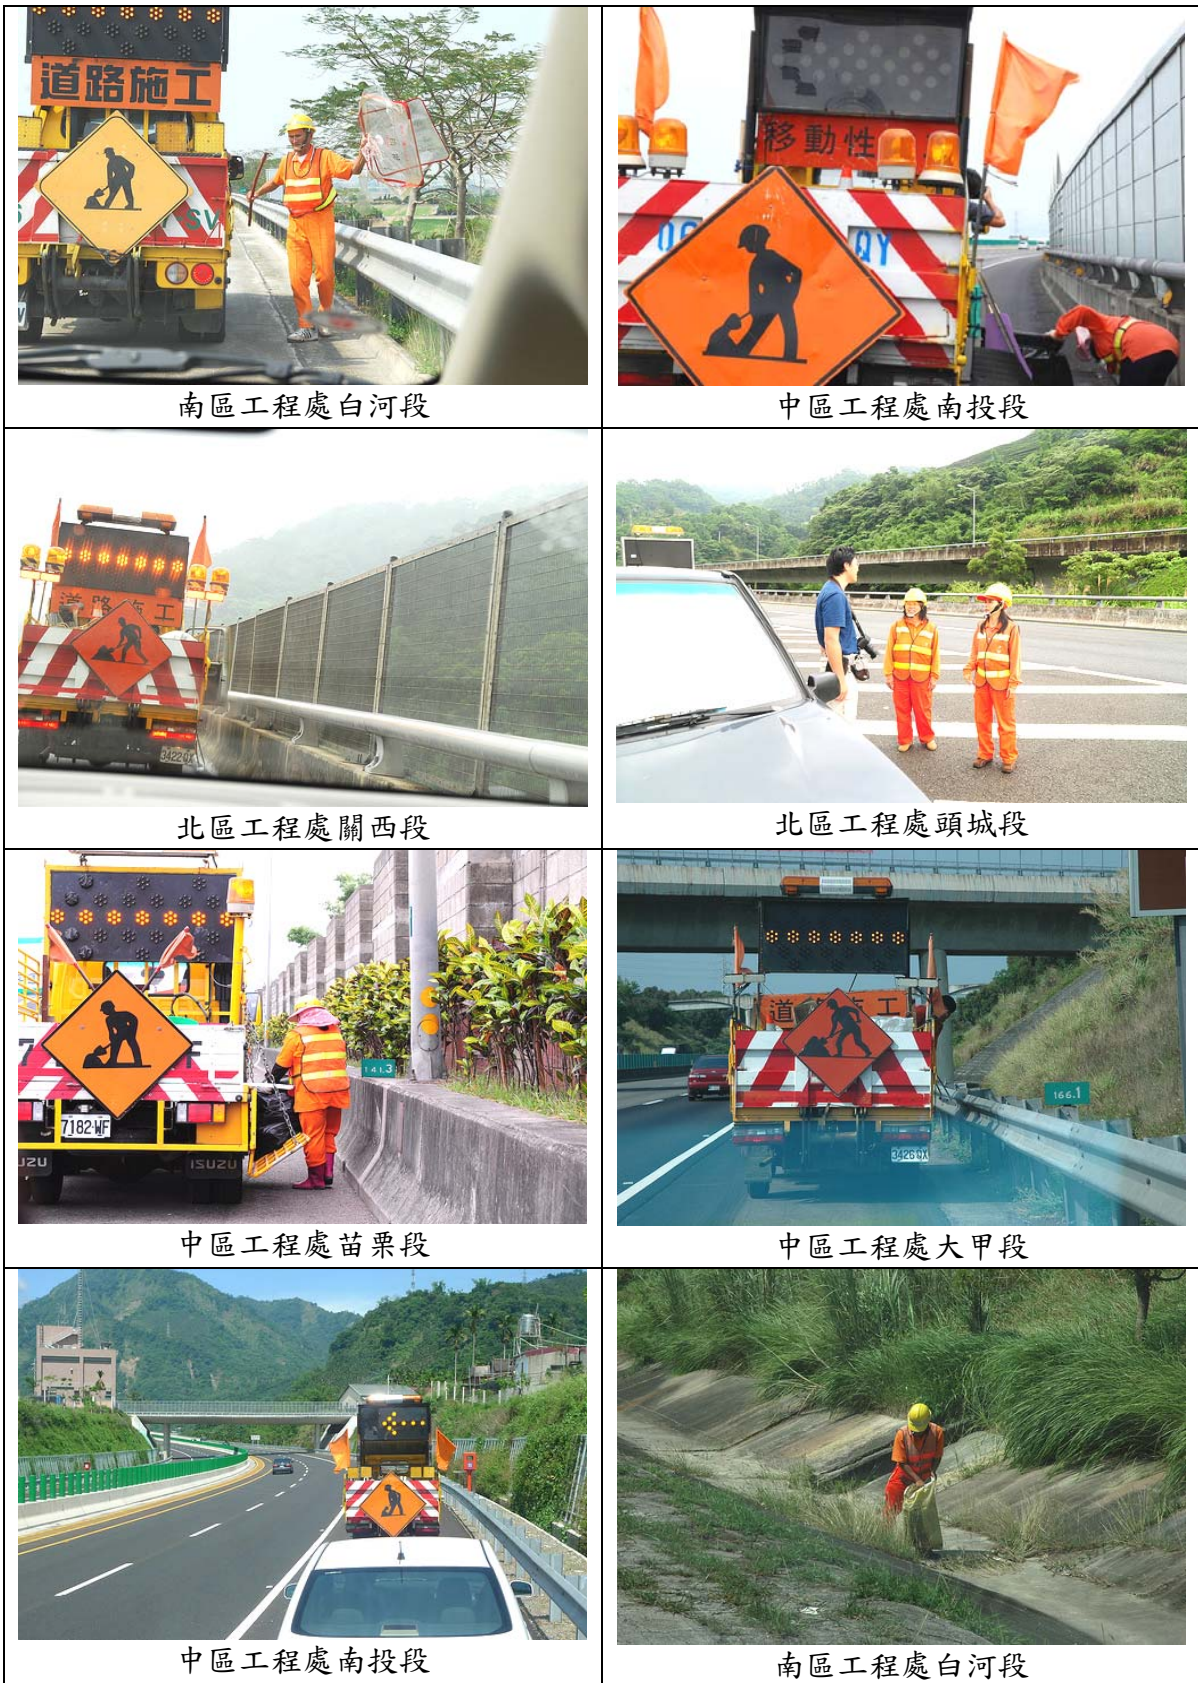
圖 6.2.1-2 路容清潔和事故處理人員協助道路致死調查試驗操作

由於路容清潔和事故處理人員進行道路致死調查頗有成效，為落實相關工作的推動，加強工作項目的管理並建立長期資料，因此本計畫採用的調查機制包括表格、填寫方式、資料繳交和拍照紀錄等要求均於99年11月擬定完成後納入承包廠商合約中，成為未來路容清潔和事故處理人員的正式工作項目。

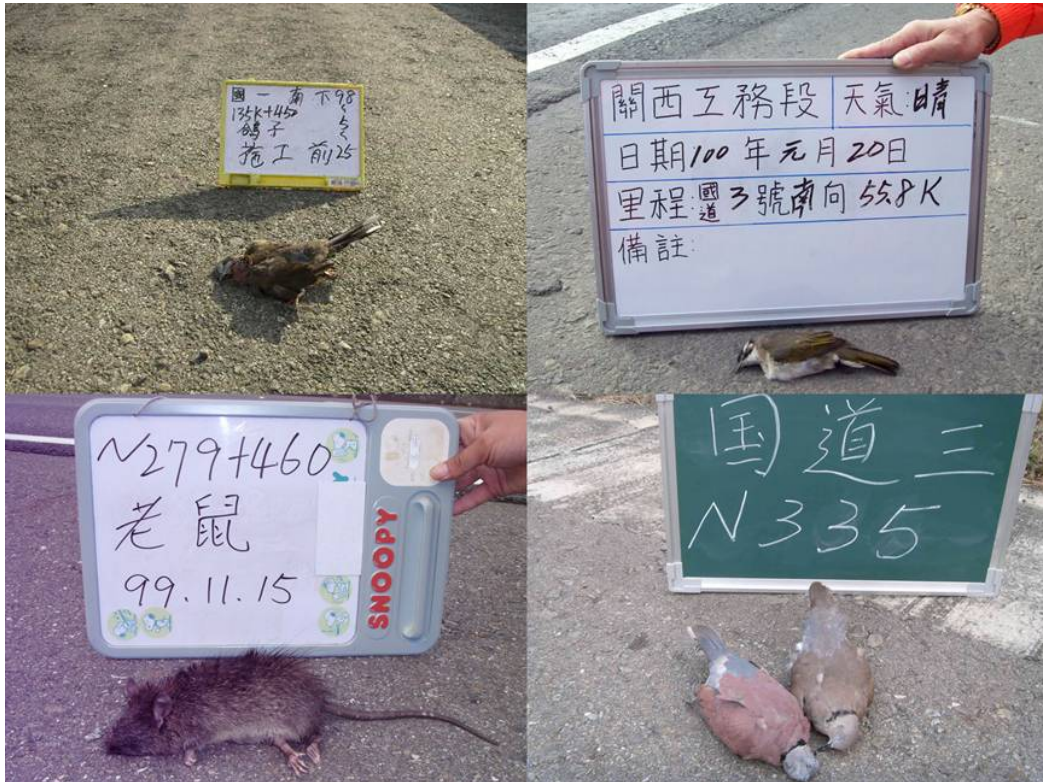
圖 6.2.1-3 道路致死動物照片拍攝範例(高公局各工務段提供)

目前累計各工務段有提供照片的資料共有669筆(圖6.2.1-3與圖6.2.1-4)，其中以白河段和大甲段提供的照片最多，分別為220筆和191筆，而在照片內容資訊、照片品質和拍攝方式上則以白河段提供的最標準且完整。

由各工務段所提供之照片可發現，部分物種因其特徵相似而有誤判之情形，如臺灣夜鷹誤判為老鷹或貓頭鷹、白尾八哥誤判為烏鴉、棕三趾鶉誤判為竹雞等，另外從照片中也發現有翠鳥、小啄木、緋秧雞等一般不常出現在國道兩旁的鳥類被撞死的確定紀錄。因此調查人員提供的照片對於物種確認以及敏感物種道路致死狀況的瞭解有極大的助益，未來應繼續推動調查人員進行拍照紀錄的工作。

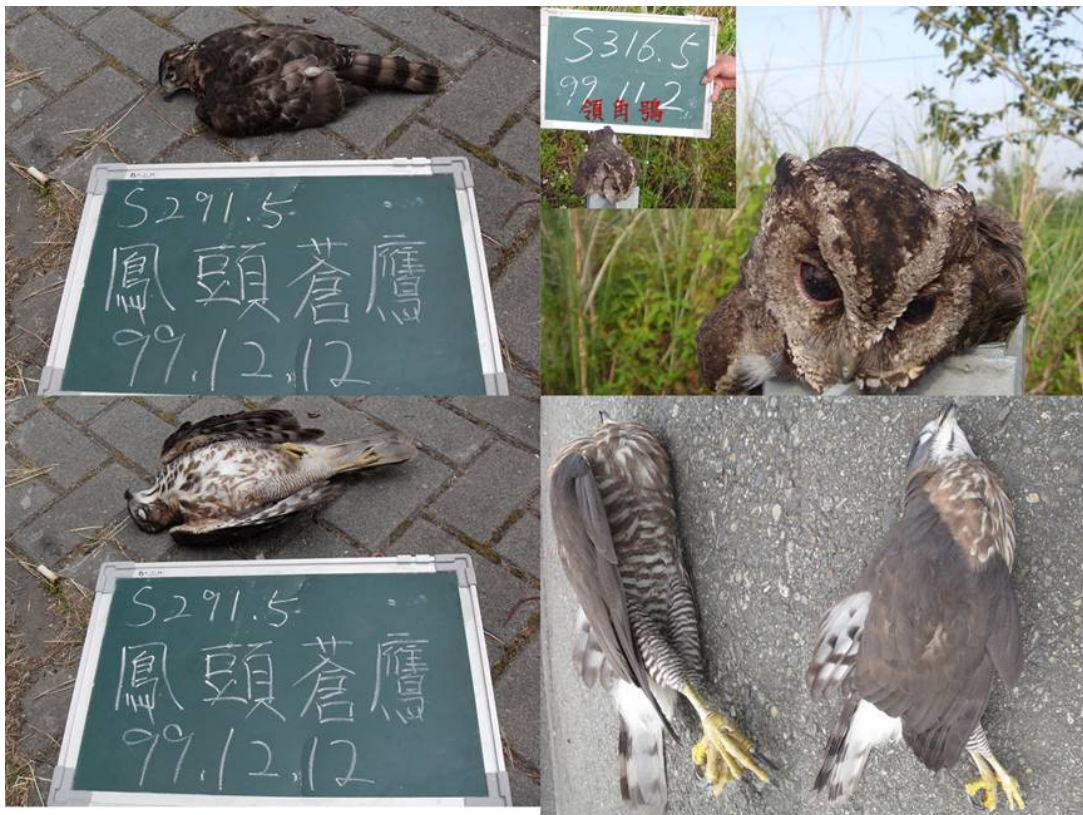
圖 6.2.1-4 拍攝不同角度的照片有助於物種鑑定和年齡辨識(高公局白河工務段提供)

目前各工務段所提供的照片有包含焦距模糊不清、拍攝角度不佳、距離太遠無法辨識等問題而影響照片所能提供的效益。建議拍攝時應盡量遵守下列原則，以提供標準且清晰的照片(圖6.2.1-4)：

- 相機應針對動物遺體對焦清楚，以求影像清晰。
- 提供完整資訊，如以小黑板或白板標示方向、里程，放置動物遺體旁並一齊拍攝於照片中，亦可以粉筆於動物遺體旁路面標示相關資訊再進行拍攝。
- 在以完整拍攝到動物遺體與相關資訊的前提下，應盡量靠近被攝物來拍攝。
- 為提高特徵辨識程度，盡量由遺體正上方垂直往下拍攝為佳(針對道路路肩之動物遺體)，若時間和安全許可，則建議可多拍攝包括側面和腹部等不同角度的照片，除可鑑定物種外，還可以進一步確認年齡性別。

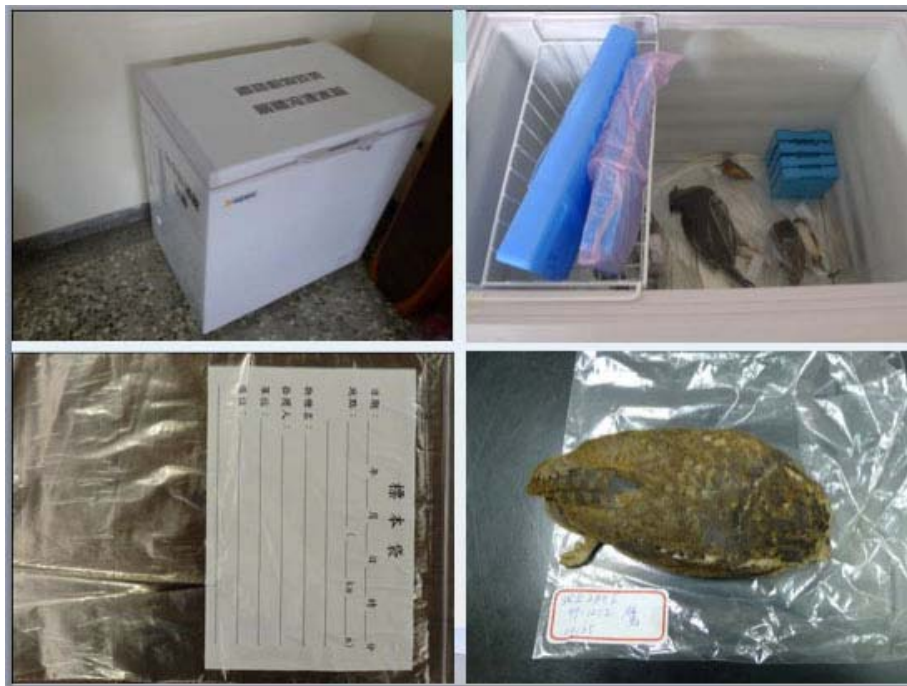
圖 6.2.2-3 白河工務段冰櫃、標筒和標本袋等工具

研究蒐藏價值，包括可進行後續研究以釐清動物穿越或停留在國道的可能原因，或檢測國道上死亡的野生動物是否有受到犬瘟熱等疾病感染。99年4月白河段調查人員拾獲一完整的白鼻心屍體，即捐贈給國立自然科學博物館收藏。因白河段發現的道路致死動物屍體較多，且調查人員和工程司積極配合，因此本計畫於99年10月購置冰櫃一台借放於白河工務段(圖6.2.2-3)，調查人員進行每日調查時，若發現較完整新鮮的動物屍體，即會裝入科學博物館提供之標本袋並填寫詳細資料，放入攜帶式冰筒中帶回工務段冷凍冰存，待累積到一定數量後即整批捐贈給自然科學博物館。其他工務段亦陸續評估捐贈動物屍體的可行性。

累積至99年5月，本計畫已捐贈自然科學博物館68件道路致死動物屍體，捐贈特有生物研究保育中心3件道路致死動物屍體，其中包括鳳頭蒼鷹(11件)、白鼻心(9件)、領角鴉(6件)、黃嘴角鴉(1件)、彩鷗(1件)和環頸雉(2件)等保育類動物。來源包括白河段(48件)、關西段(16件)、屏東段(2件)、內湖段(1件)和大甲段(1件)。

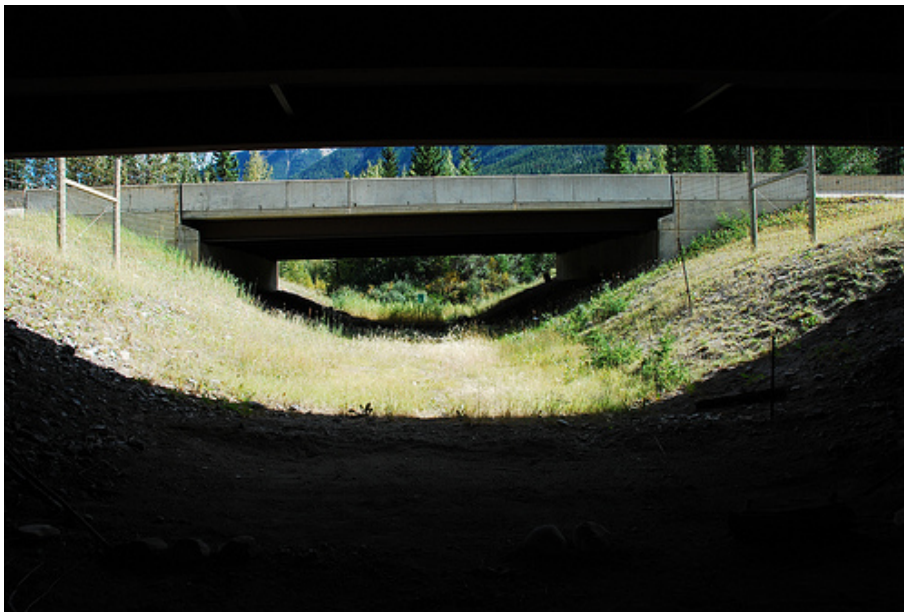
圖 6.2.3-1 加拿大 Banff 國家公園高速公路下方的穿越式動物通道和兩側的隔離網(攝影 蘇維翎)

國內外有不少針對減輕哺乳動物道路致死而提出的對策，Forman *et al.*(2003)整理相關研究發現最有效的減輕措施為動物隔離網和跨越式或穿越式動物通道(圖6.2.3-1、6.2.3-2)，因此本計畫亦規劃選擇適當地點，設置合適的動物通道和隔離網，提供中型哺乳動物安全穿越，以減輕道路致死的影響。
