95-96 年國道公路掉落物肇事案例分析

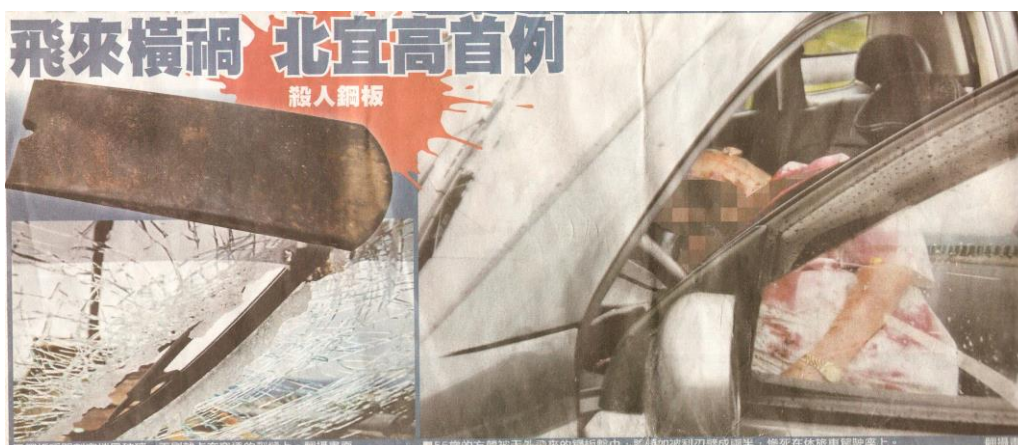
96 年 3 月 5 日(六)日下午 16 時 40 分，方○駕駛一輛休旅車載者妻子及孫女，至花蓮遊玩後北上返家，經由羅東上北宜高，行經高架路北上約 40 公里內側車道處，突由前方一輛大貨車飛入一塊長約 24 公分、寬 10 公分厚 1.5 公分、重達 2.7 公斤之大型貨車避震器墊片，該鐵塊穿透方君所駕之休旅車擋風玻璃，適擊中方○臉頰當場死亡。該案迄今尚未偵破。
