# 高公局中工處歷史照片回顧展

## 4、中沙大橋

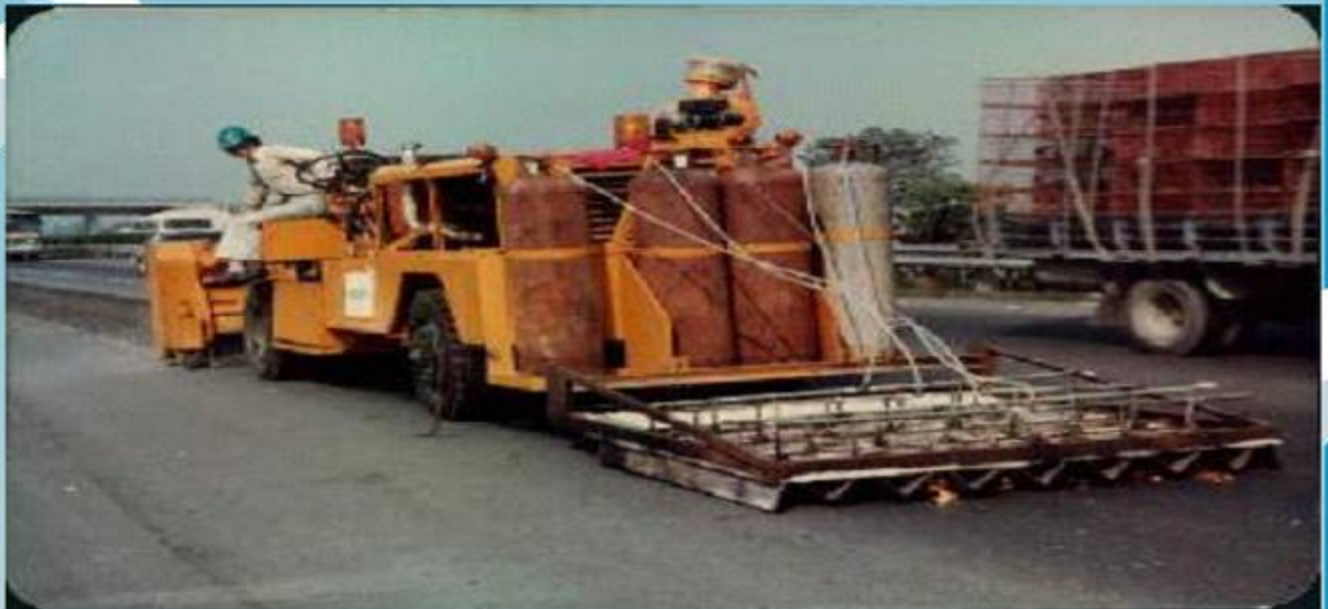
70年，在本路南下232K附近路面整修，當時並無進口路面刨除機，承包商以自製刨除機使用，在前面裝置加熱鐵板及桶裝瓦斯，將路面軟化後刨除。在當時勘稱全台第一部路面刨除機，相當克難。(黃國武先生照片提供及說明)

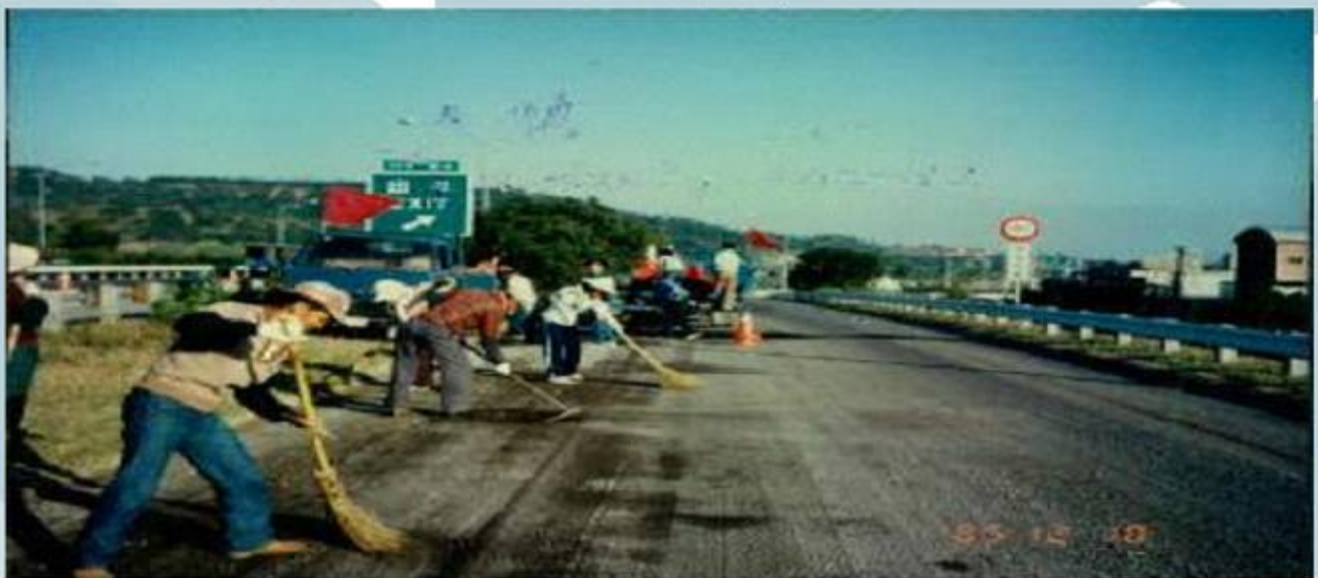
74年12月，豐原-王田路面第二期改善工程施工，在王田北上匝道(189K+200附近)，車流量不多，都在白天施工，當時契約(時稱合約)及規範說明並非盡善，且承商亦無現代機動清掃工具，只能靠大量人力及最原始方式，做路面刨除後清掃動作。工地工人均無戴安全帽及穿反光工作服。(黃國武先生照片提供及說明)

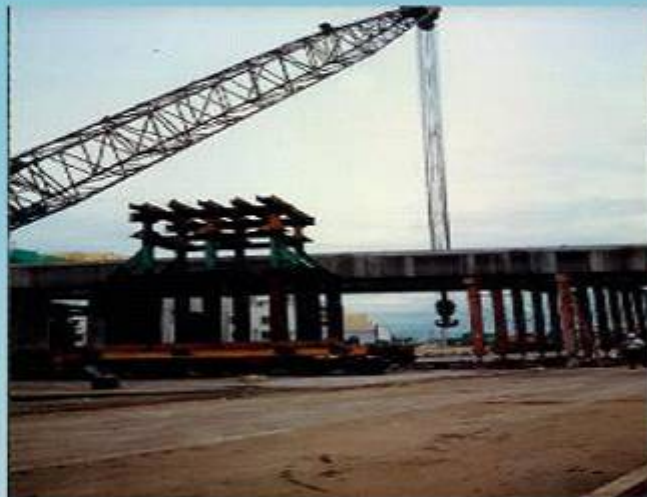
4-1吊梁

民國86年，住都局（現為內政營建署）為拓寬雅潭路（幹三線），拆除本路雙車道跨越橋（171K+940），再興建新橋。拆橋及興建期間適逢本路451標豐原台中段辦理拓寬工程。兩工程在施工程期間，須相互配合，且不能影響高速公路行車安全。黃國武先生施工時前往工地，當時正在拆除中。4-1、4-2、4-3吊梁，4-4梁破碎。

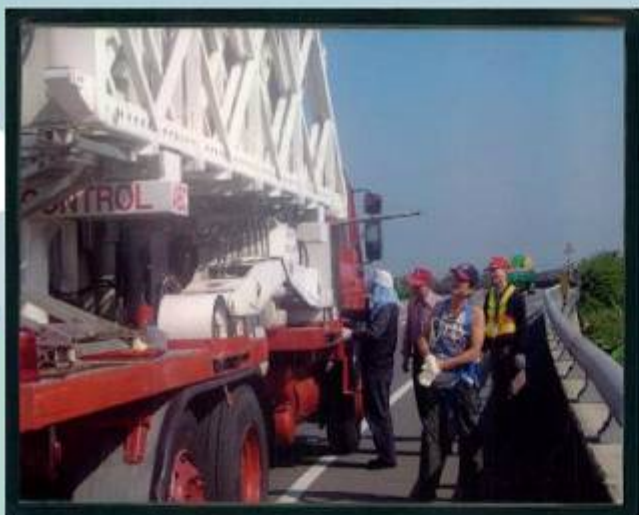
橋檢車作業

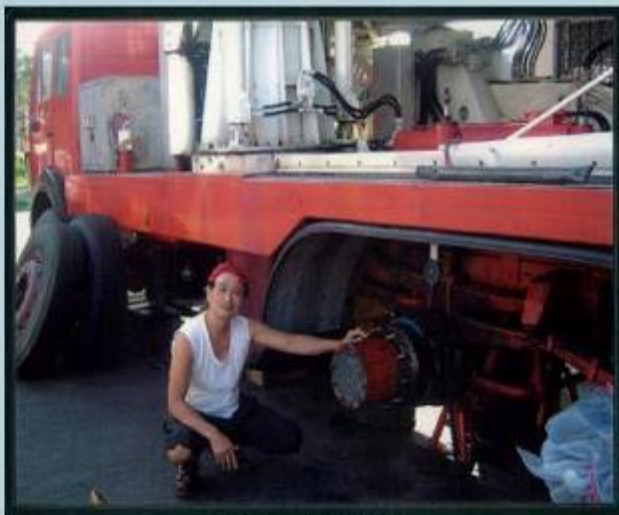
橋檢車檢修

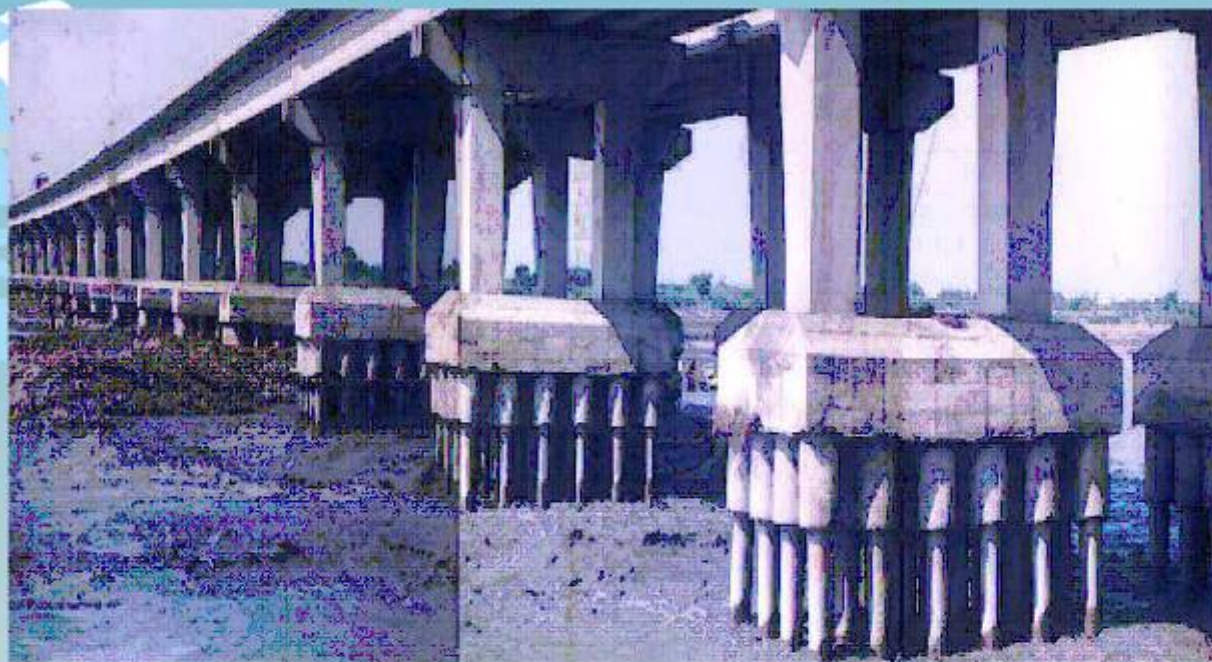
83年7月提姆颱風後中沙大橋橋墩基樁遭沖刷情形

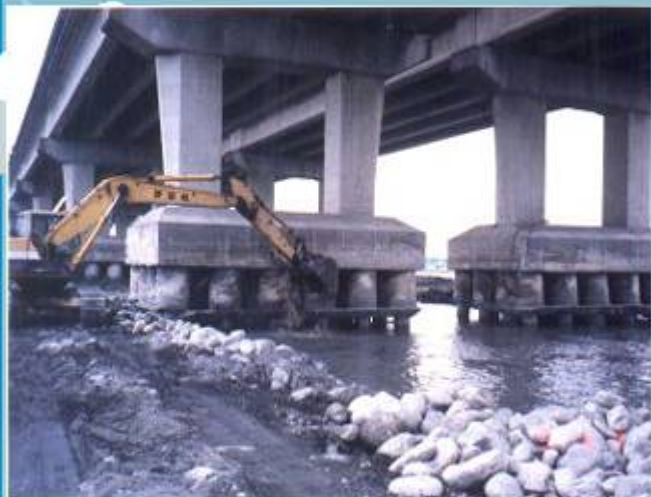
85年賀伯颱風災害於橋墩刷深處進行卵石拋置情形

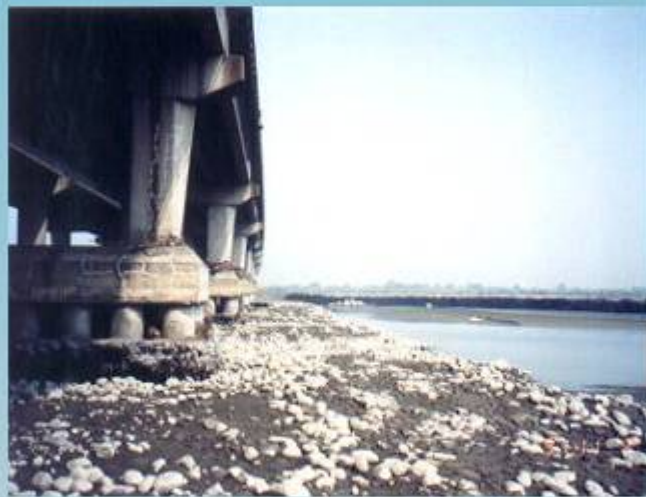
中沙大橋卵石拋置完成面

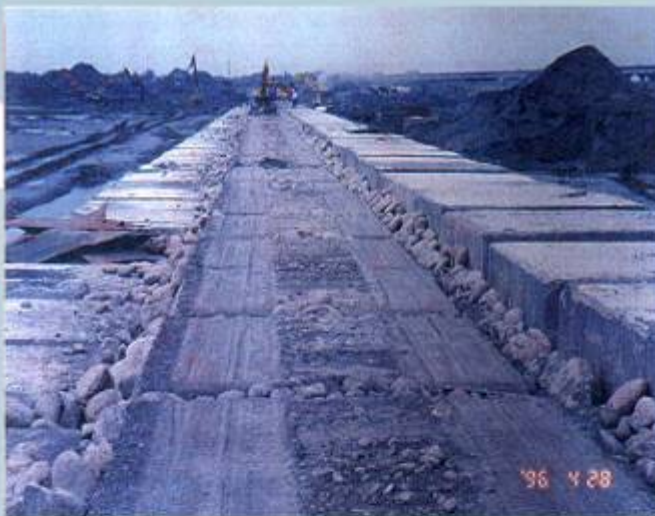
固床工場鑄混凝土塊隙縫回填卵石

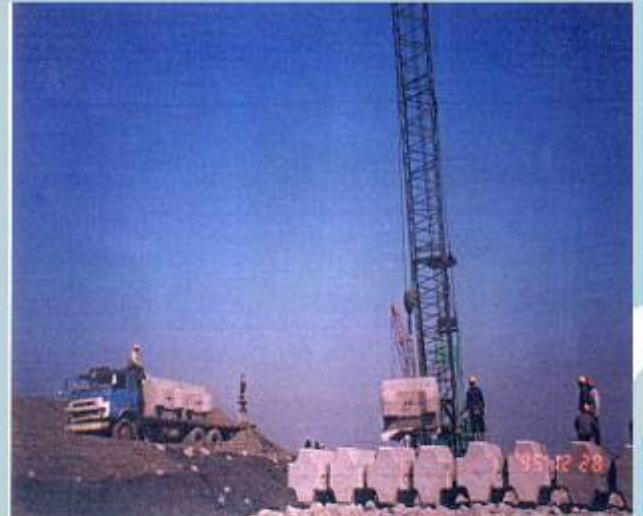
固床工混凝土塊下游吊放蜂巢塊  
情形

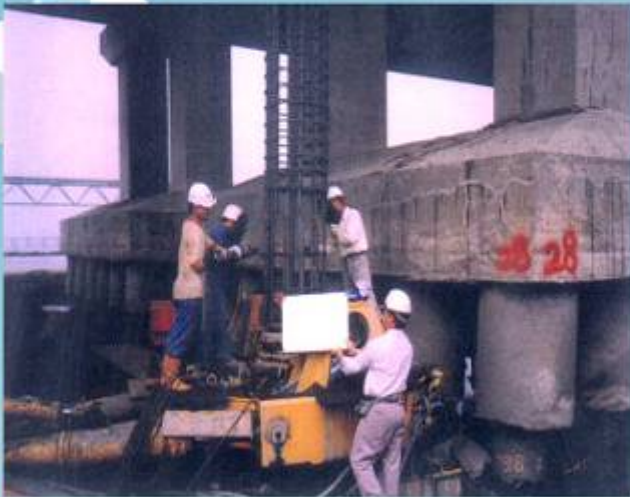
87年中沙大橋耐震維修補強（第一期工程）混凝土基樁吊放鋼筋籠

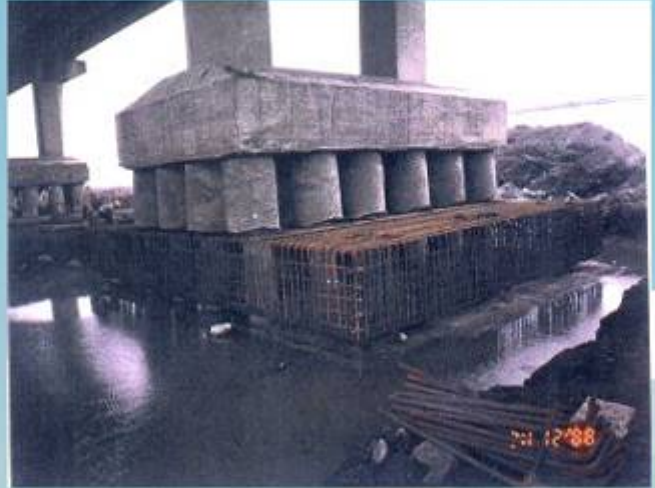
下層樁帽鋼筋排設情形

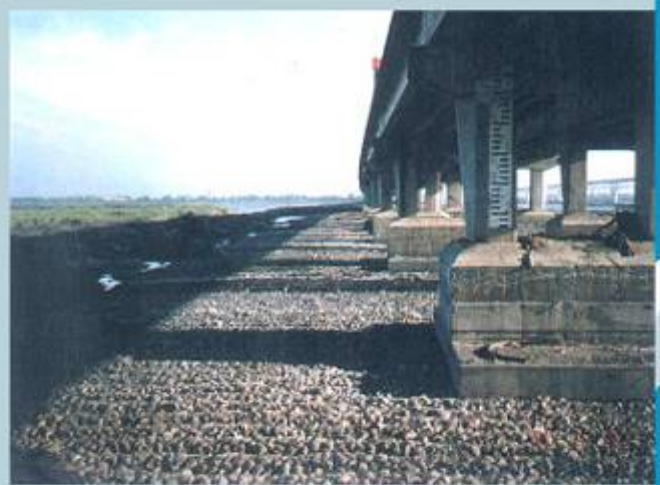
基礎補強及蛇籠鋪置完成面

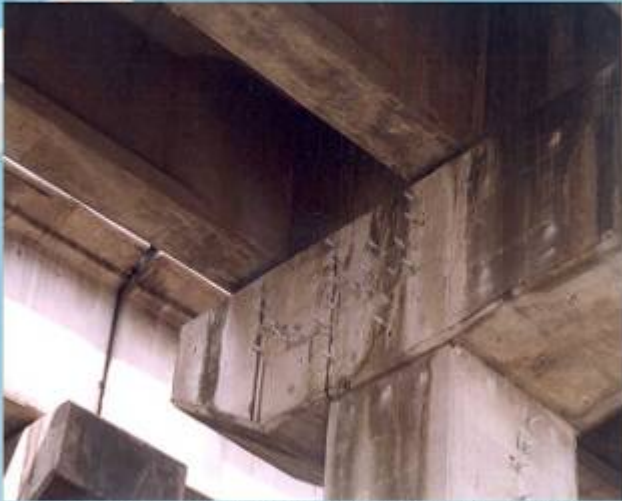
88年中沙大橋耐震維修補強（第二期工程）帽梁裂縫以注射器注射環氧樹脂

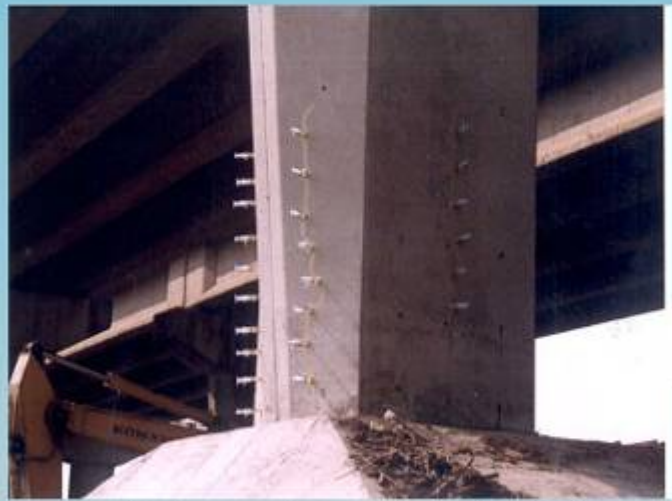
柱裂縫以注射器注射環氧樹脂

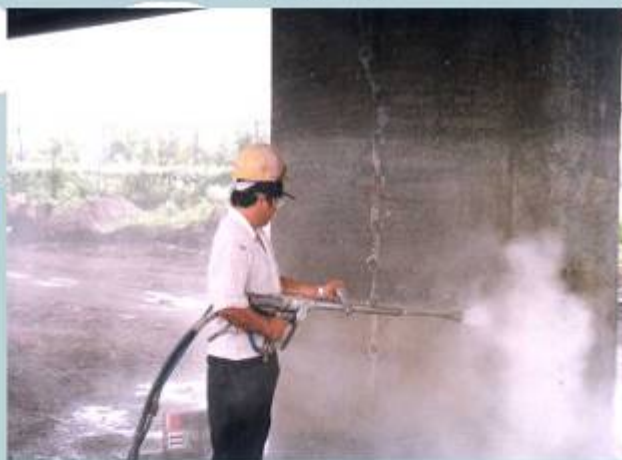
混凝土表面以水刀打毛

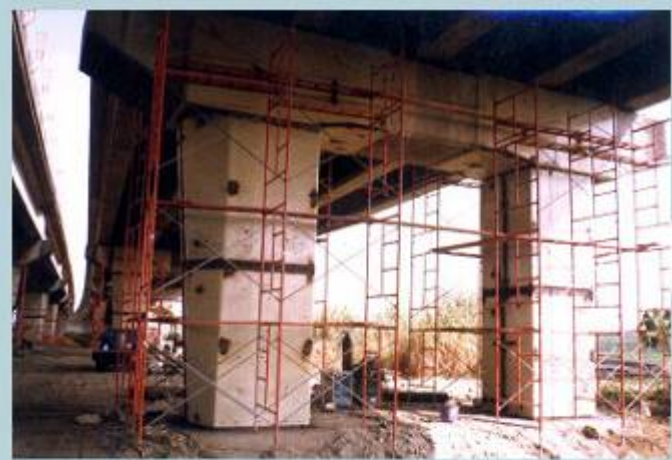
包覆鋼板組立完成

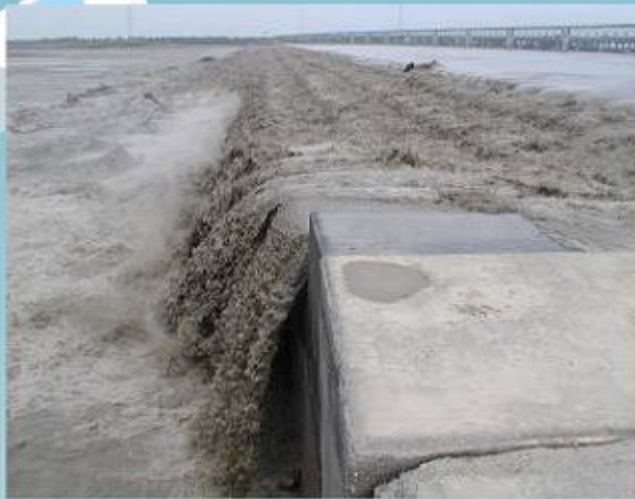
90年納莉颱風造成中沙大橋潛堰下游蜂巢塊沖毀情形

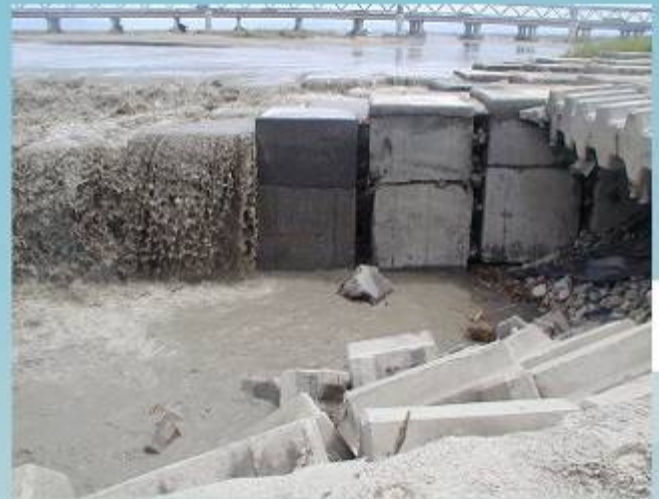
納莉颱風造成潛堰下游蜂巢塊沖毀情形
