國道讓蝶道：紫斑蝶遷徙的防護措施與成效

(一)北上側架設防護網與南下側既有隔音牆的防護措施

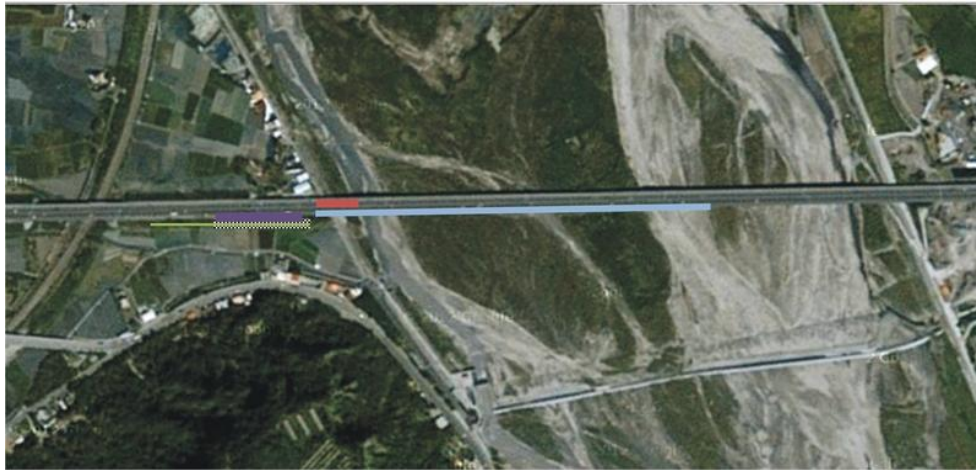
圖 1 減輕影響設施位置圖

103 年護網的長度共 1,010 公尺，護網的長度由 98 年的 660 公尺、99 年的 860 公尺及 100 至 102 年的 1,010 公尺沿用至今，高度則維持在 4 公尺，範圍 251k+180~252k+190，上緣 50 公分向內斜 45 度(圖 5.1.1)

(1) 路堤路段防護網長度約 146 公尺，N252k+044~ N252k+190

(2) 橋樑段防護網長度約 864 公尺，N251k+180~ N252k+044

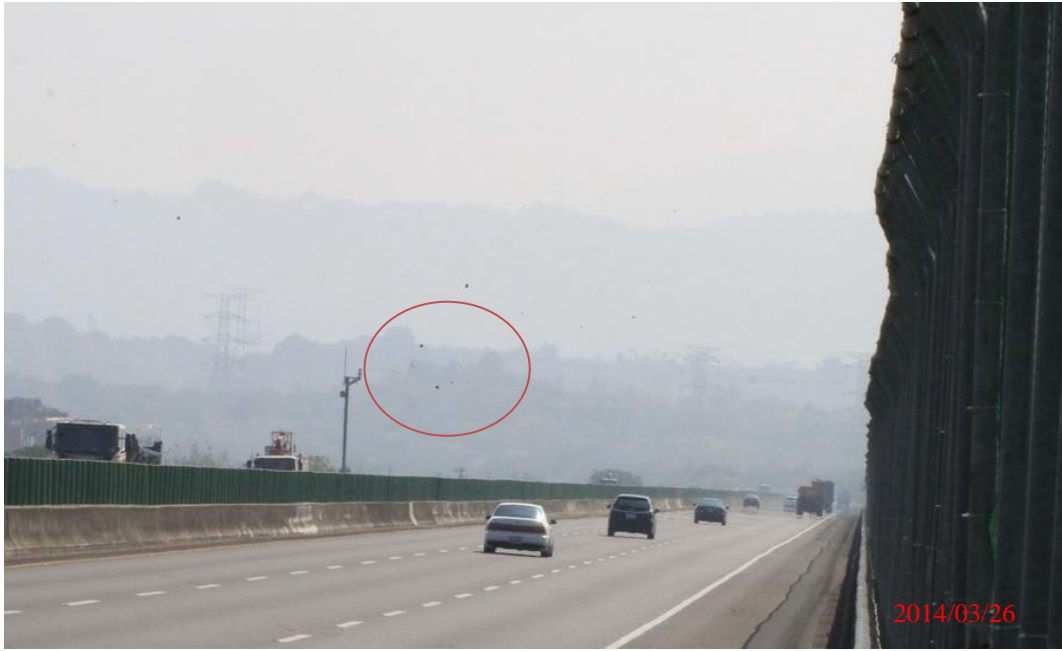
圖 2 紫斑蝶飛越防護網

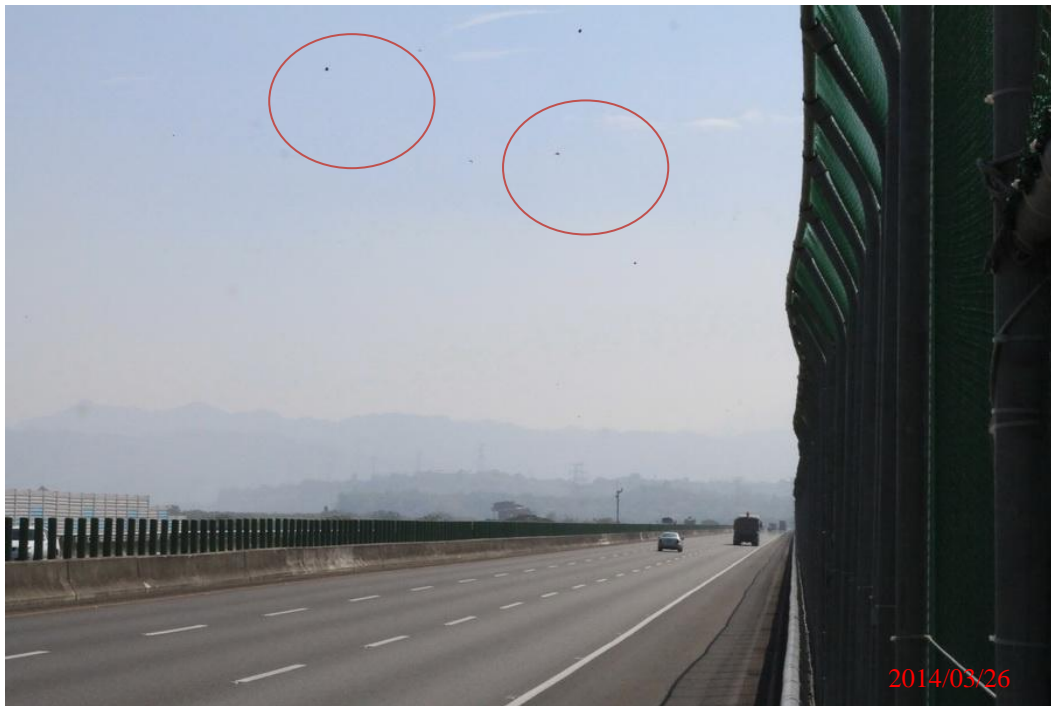
圖 3 紫斑蝶飛行高度高於防護網的高度

今年度路堤段防護網延續 100 至 102 年之作法向南延伸至 252k+190，今年的蝶流多集中於此路段，雖然有了防護網和植栽導引，但致死量仍以此段為最高。而在路堤段中設有防護網之段落，紫斑蝶大多數以高飛方式約

4. 5~10 公尺的高度通過北上車道飛行持續，至南下車道雖有些往下降的情形，但大都能維持一安全高度，今年有一小部分低飛的蝶有折返的行為，觀察其情形似乎是受到車流的影響所導致的。

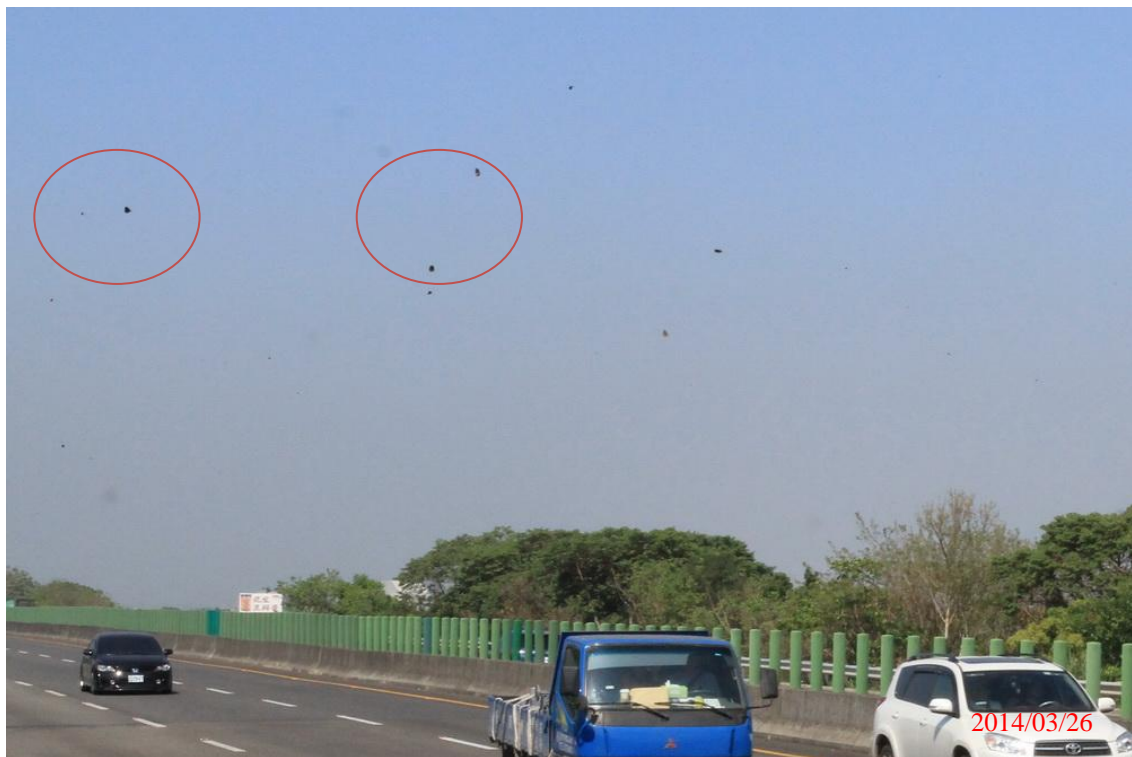
圖 4 紫斑蝶高飛飛過路堤段

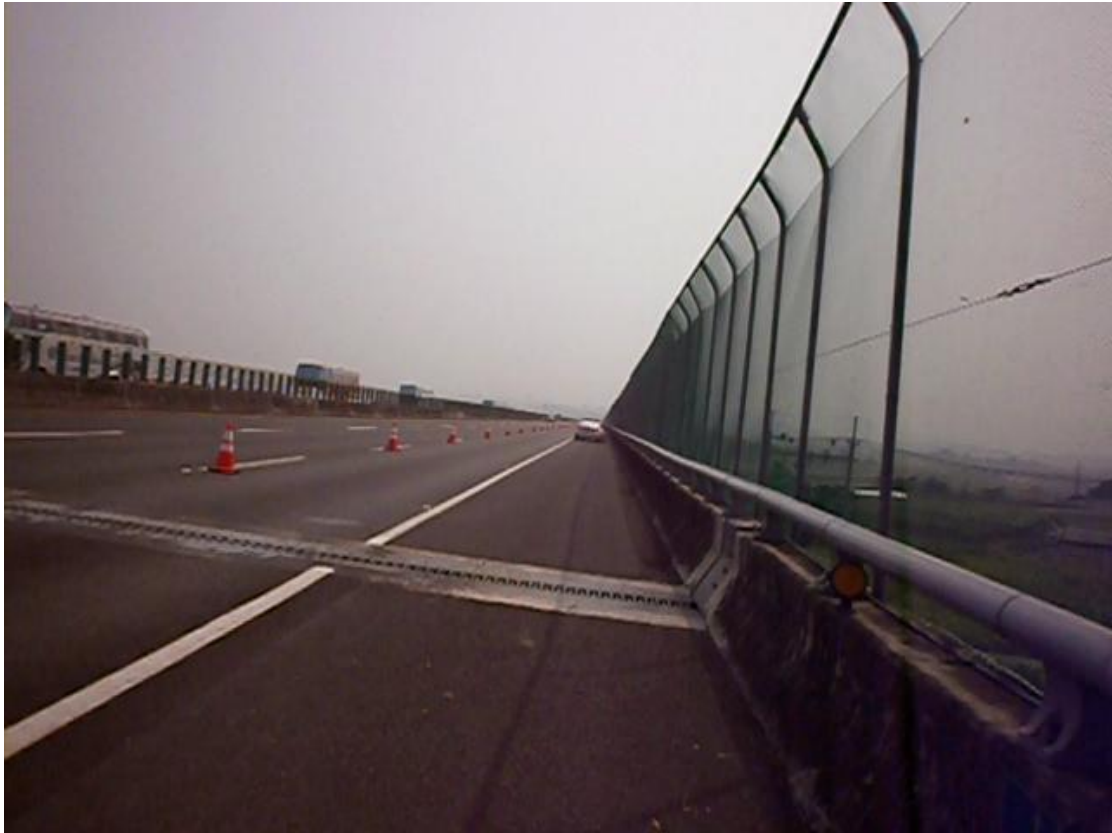
圖 5 蝶流量每分鐘超過 300 隻進行封閉外車道及外路肩

1. 封閉路段北上 250k+000-253k+500。外車道及外路肩封閉
2. 蝶流量每分鐘超過 300 隻進行封閉。

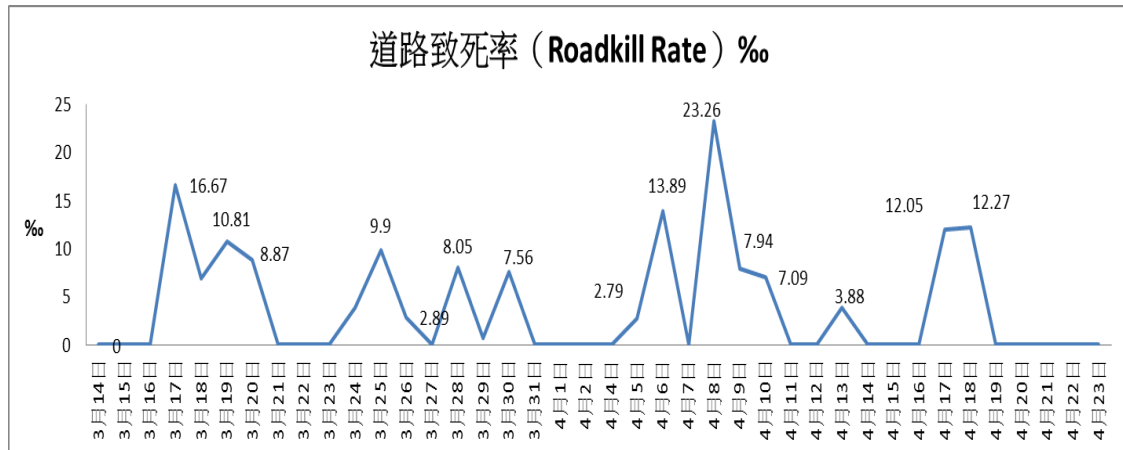
圖 7 103 年道路致死率統計

103 年 3 月 13 日至 4 月 23 日飛越防護網之總量為 49,656，總致死量為 224 隻，平均致死率為 4.51%。單日最高的致死率為 4 月 8 日，飛越防護網之總量為 258 隻，總致死量為 6 隻，致死率為 23.26%；在調查期間僅有 3 月 26 日 1 天飛越防護網總量超一萬隻，致死率為 2.89%，低於平均值的 4.51%。

成效比較：道路致死率於 96 年約 3-4%，103 年低於平均值的 4.51%，努力的成效顯著。
