極端氣候對交通事故影響分析

近年極端氣候強雨與強風對台灣的環境影響不容小覷。強雨的驟降與強風吹襲頻率增加災害亦增多。根據中央氣象局的氣候統計資料與本段肇事分析系統的事故資料來分析極端氣候對轄區路段(橋梁段)的影響。

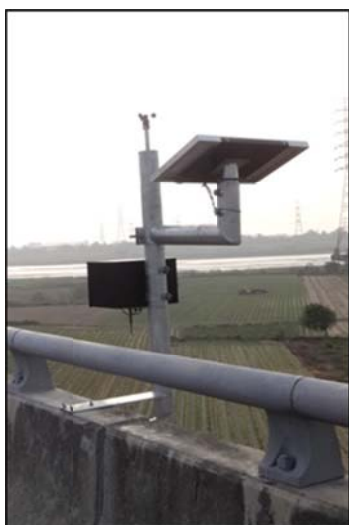
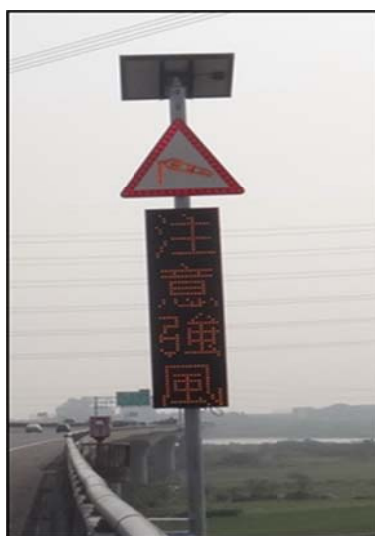
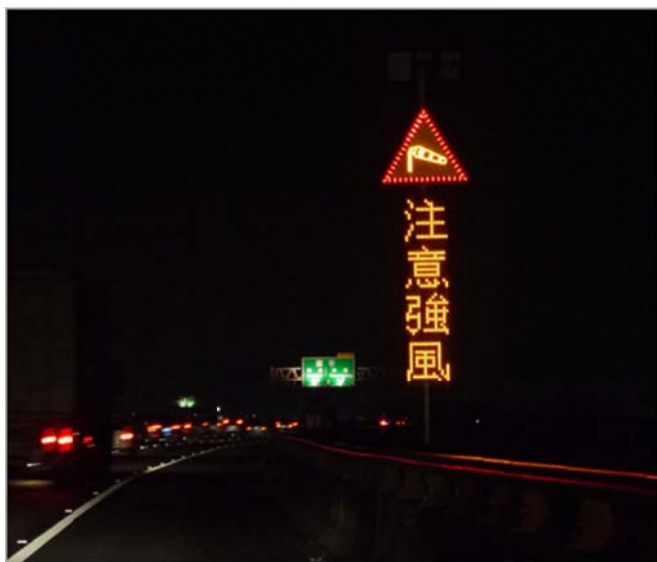
1.因應強風對用路人行車安全的影響，本段於國3南下189k+070及國3北上120k+980、193k+270分別設置「風力偵測器」+「LED注意強風」警示標誌。

風力偵測器全時監測當風速達6級強風立即無線啟動LED注意強風警示標誌,提醒用路人行經強風路段注意側風對行車安全的影響及降低行車速度。

小結：設置風力偵測器及 LED 警示標誌路段，依其肇事嚴重性所占比率來看，於設置後事故發生肇事嚴重性比率有降低的趨勢，顯示強風時發揮提醒警示用路人之效益。
