# 水利工程生態檢核推動 及案例分享

經濟部水利署  
簡報人 張朝恭副組長

107年10月31日

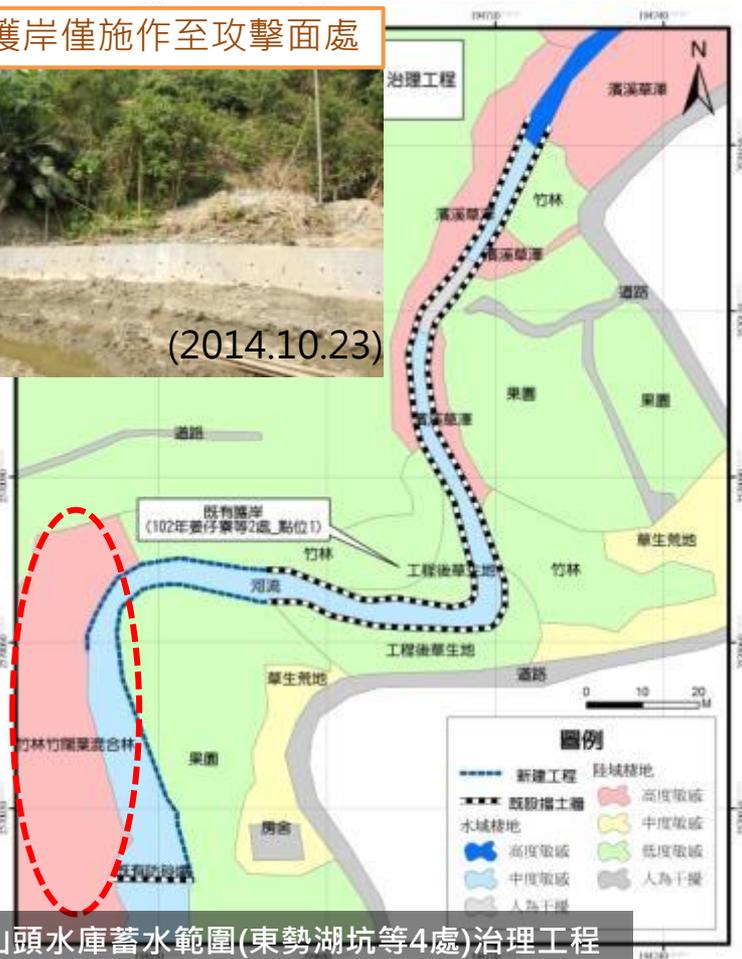
右岸護岸僅施作至攻擊面處

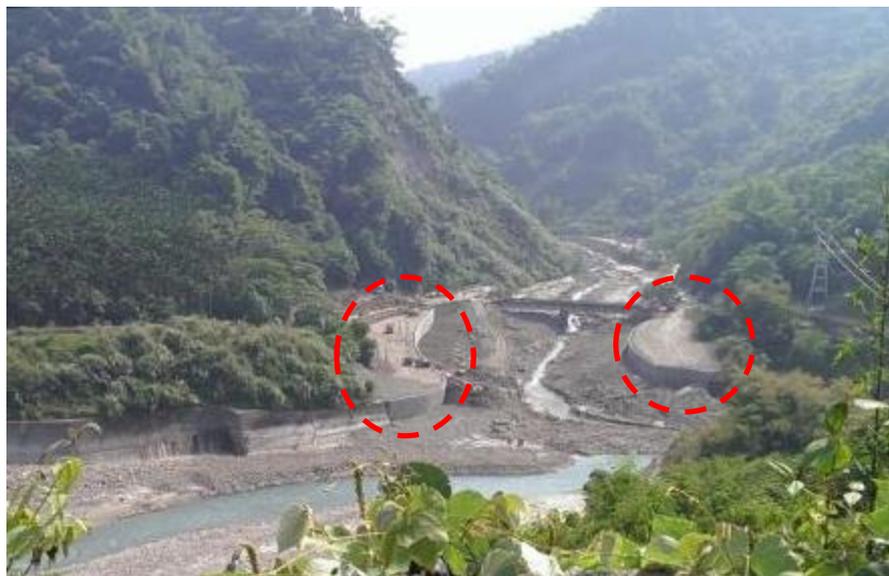
剛完工  
(103.10.14)

- 因回填及工程干擾而形成的裸露地，完工後噴植原生適生植物種子，加速植被復原

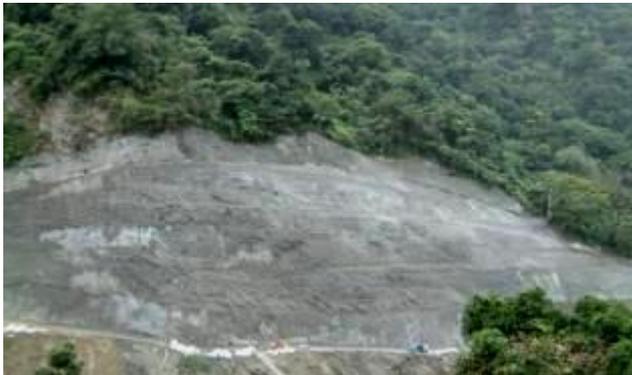
### 應保護之植被遭移除

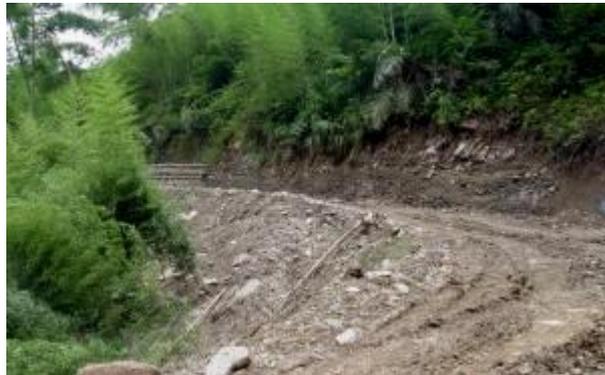
### 施工便道闢設過大

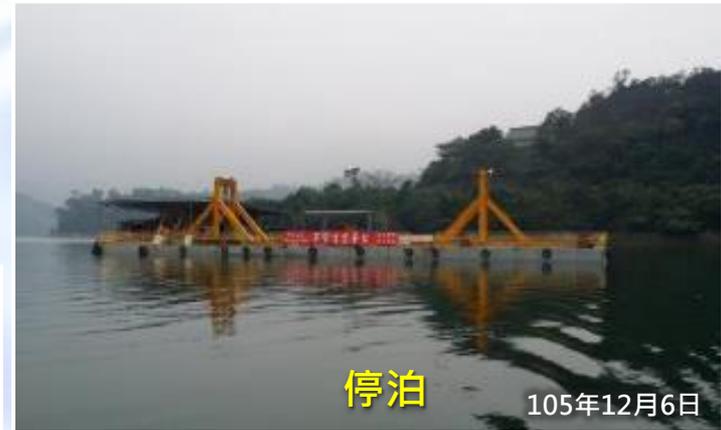
停泊

水下停泊狀態  
 鋼管吃水深度：約22公尺  
 鋼管總重：約27.5噸

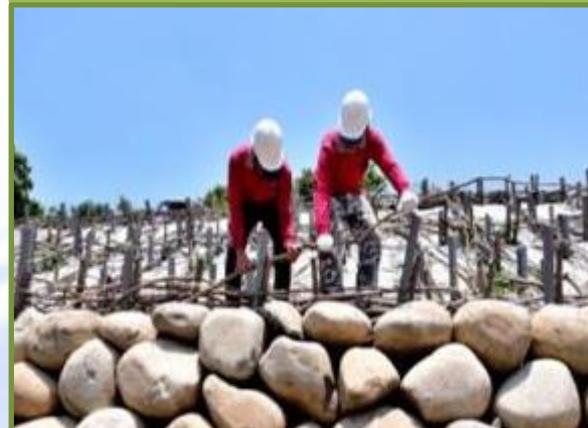
現場柳枝工護岸

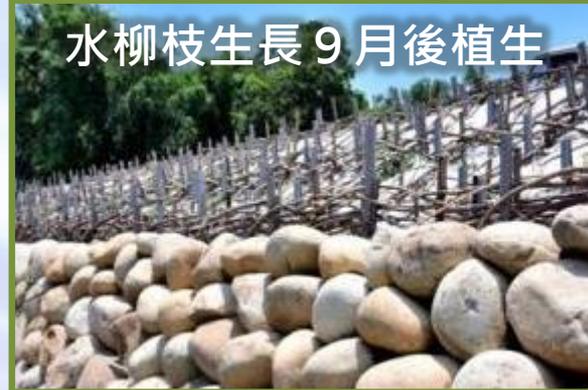
水柳枝生長9月後植生
