生態檢核機制推動及案例分享交流會

# 保育治理工程生態檢核 推動過程及案例說明

行政院農業委員會水土保持局

107年10月31日

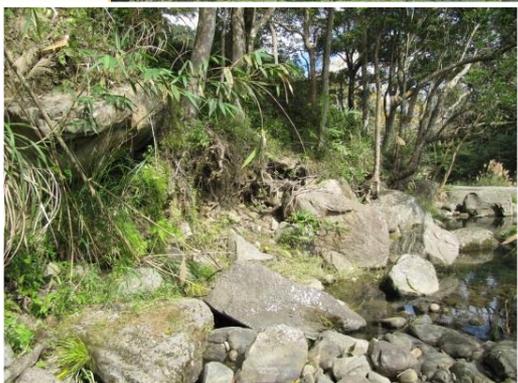
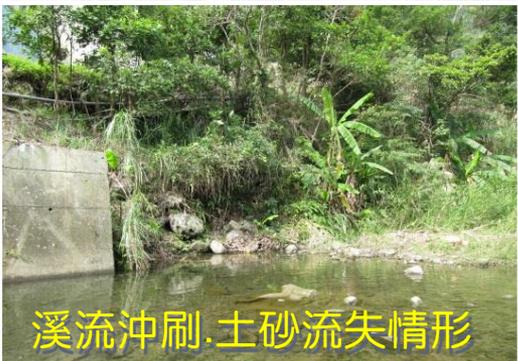
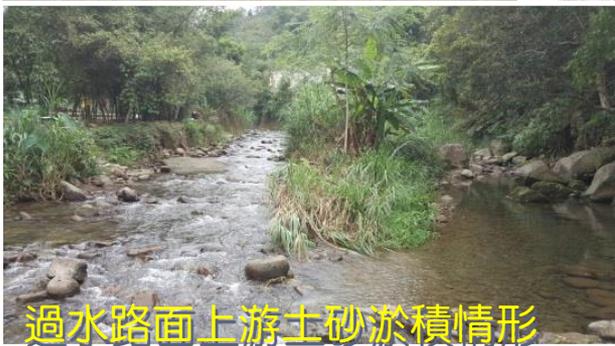
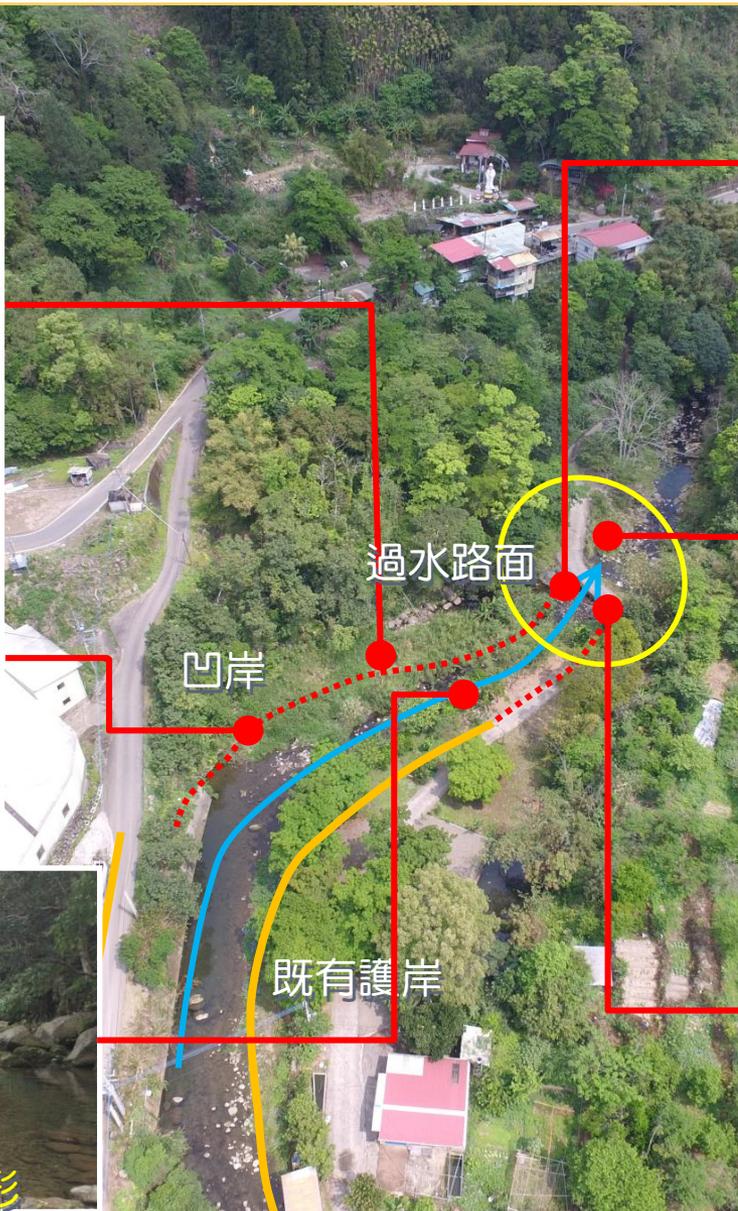
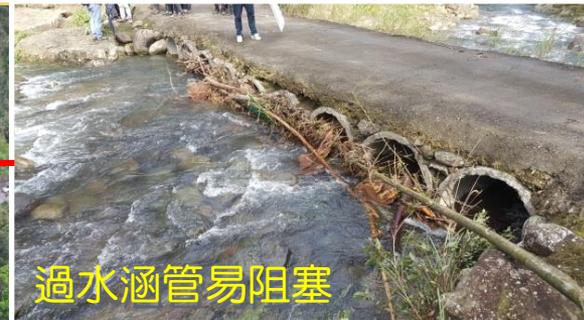
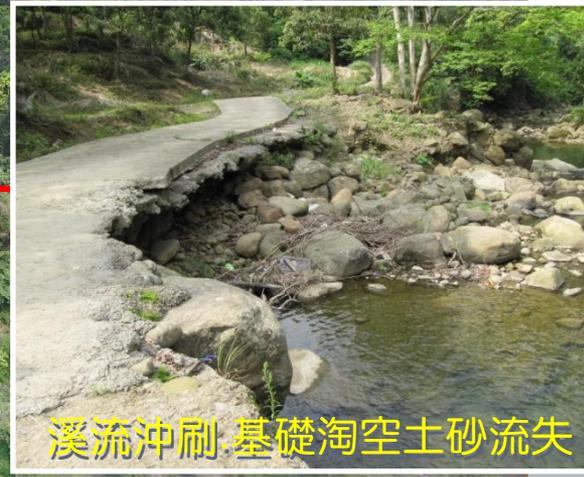
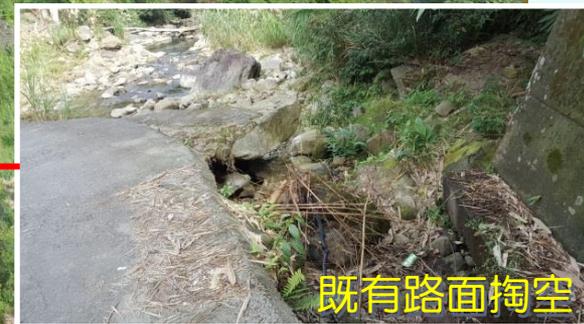
溪流沖刷,土砂流失情形

過水路面上游土砂淤積情形

過水涵管易阻塞

溪流沖刷,基礎淘空土砂流失

既有路面掏空

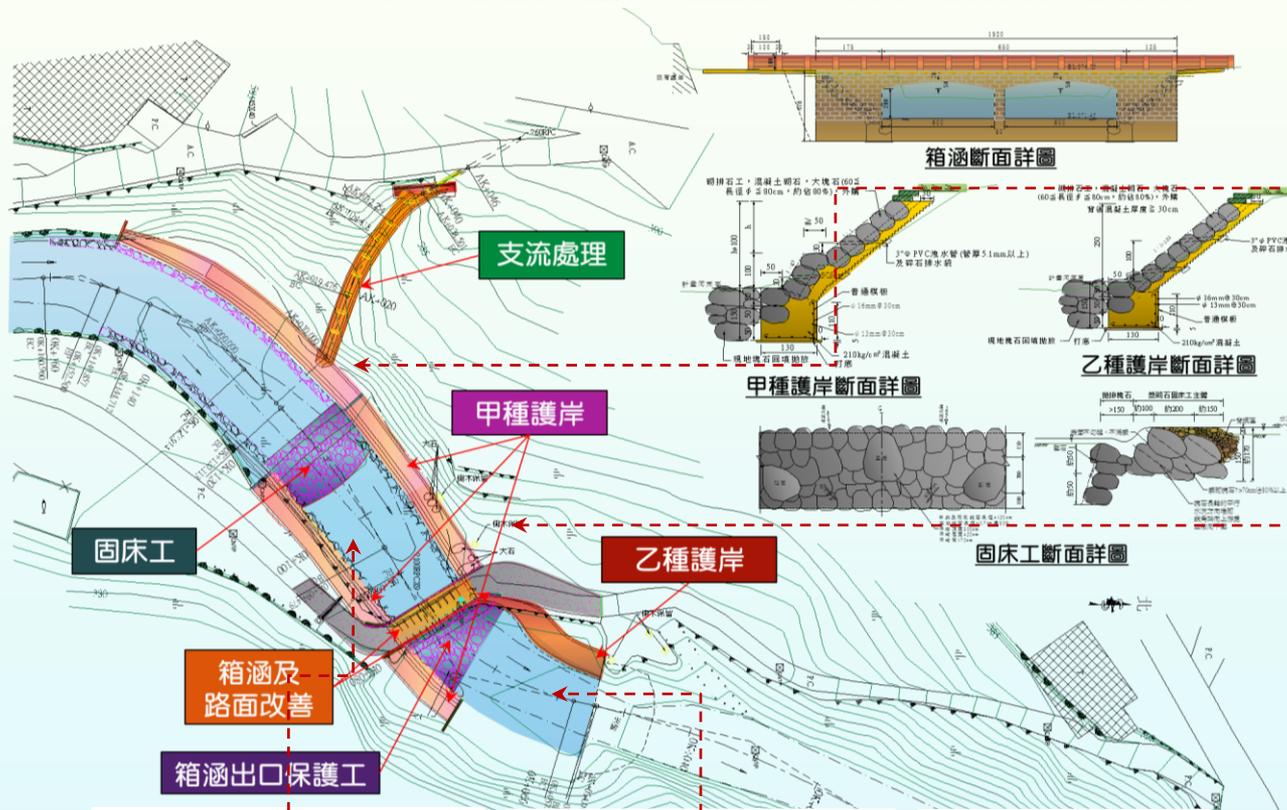
- 於平面圖中標示出施工便道與保全大樹22株位置。便道規劃動線以不影響原有樹木，並於施工前現場標記加以保護。
- 設計圖說中註記大塊石4顆採原地保留。

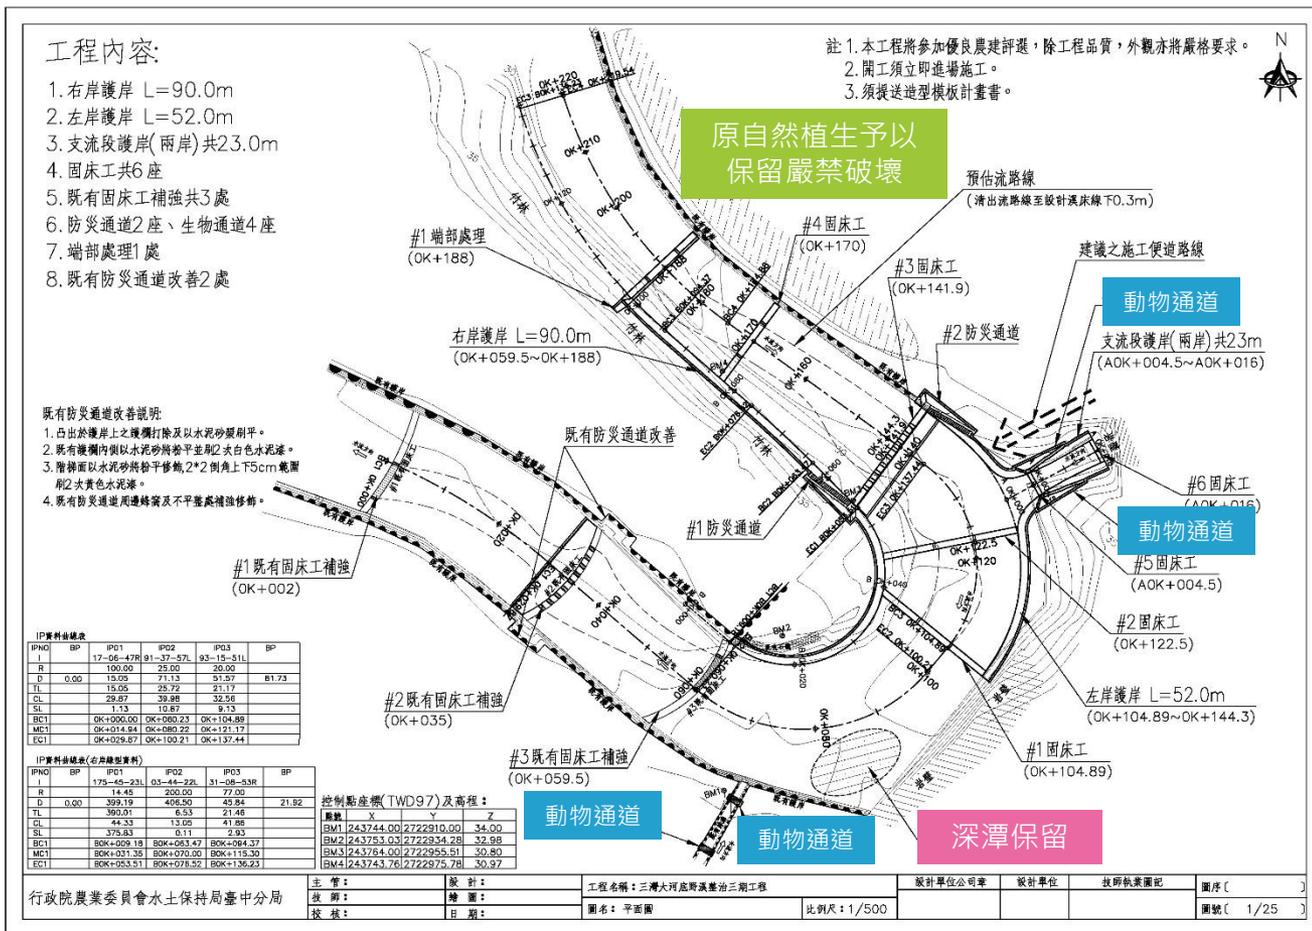
工程名稱: 三灣大河底野溪整治三期工程  
圖名: 平面圖

1. 右岸護岸 L=90.0m
2. 左岸護岸 L=52.0m
3. 支流段護岸(兩岸)共23.0m
4. 固床工共6座
5. 既有固床工補強共3處
6. 防災通道2座、生物通道4座
7. 端部處理1處
8. 既有防災通道改善2處

原自然植生予以保留嚴禁破壞

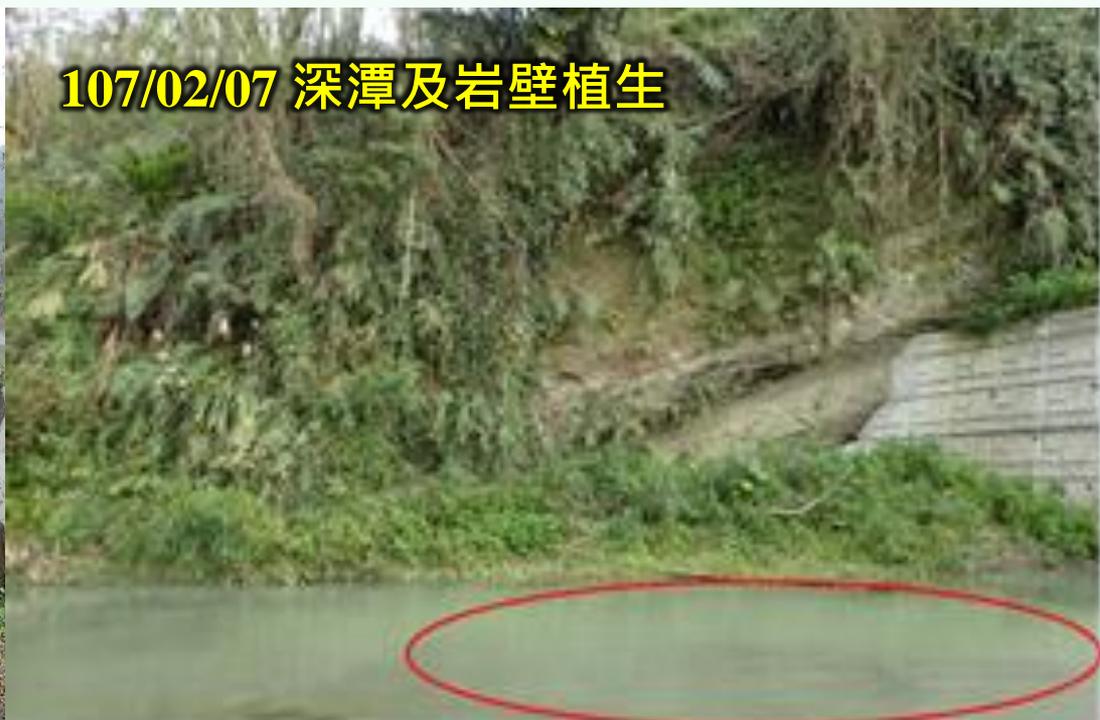
107/02/07 深潭及岩壁植生

- 多屬淺根性竹林，**易生溪岸崩塌**，農地土砂流失
- **常流水**豐沛、溪床細沙底質
- 左岸迴彎攻擊坡為岩壁，自生岩壁植物；迴彎處形成**深潭**
- 溪流右岸竹林內多處穿山甲洞穴，為**穿山甲棲息地**
- 台灣生態學會及水鳥研究群等**NGO**代表(關注生物縱橫向通行)

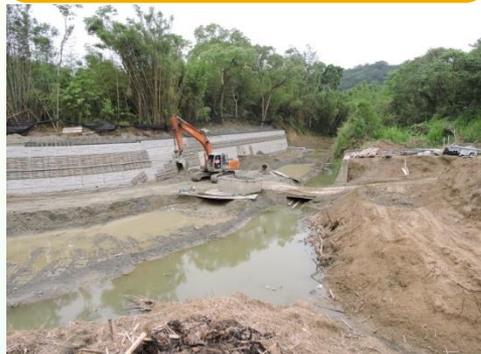
導流、半半施工、設置沉砂池，降低濁度影響

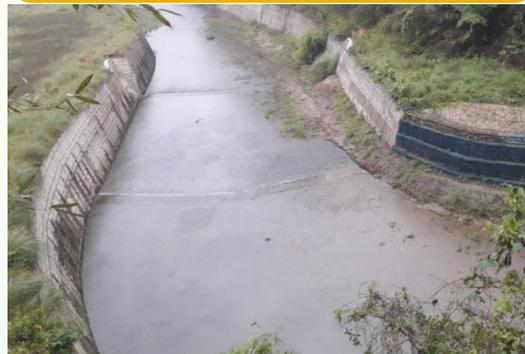
低落差固床工，維持上下游縱向連結

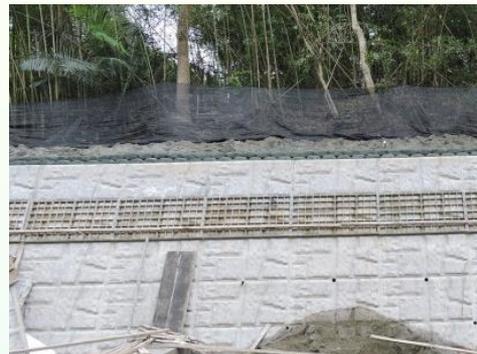
開挖處拉設黑紗，降低施工對陸域動物干擾

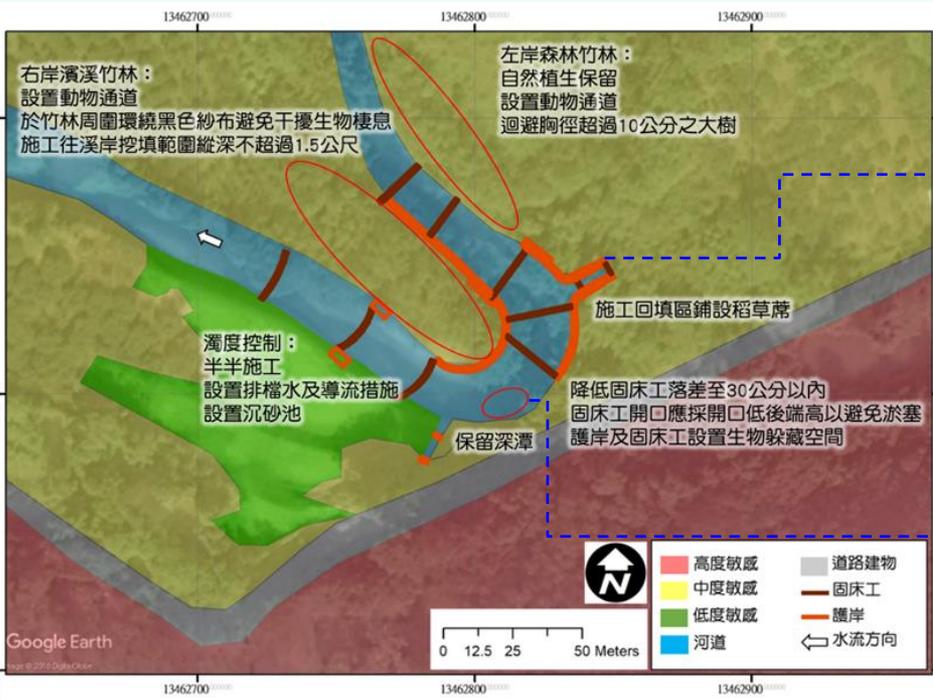
友善生態措施-動物通道

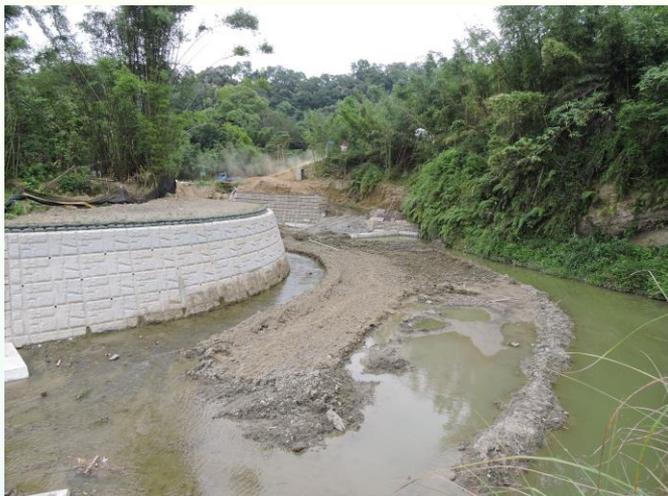
保留左岸岩壁植被

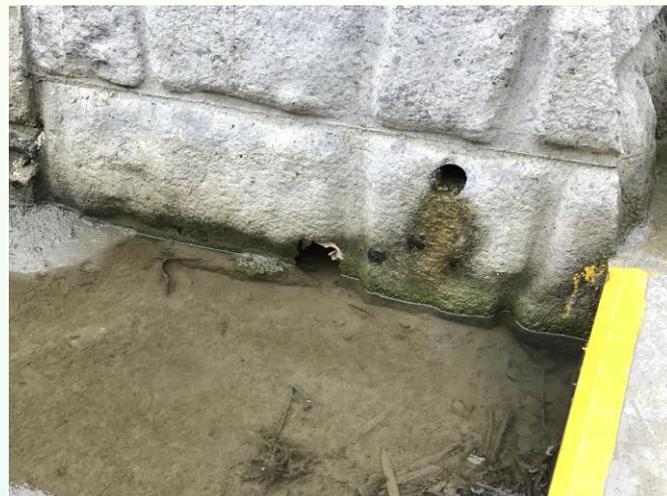
設多處生物躲藏孔

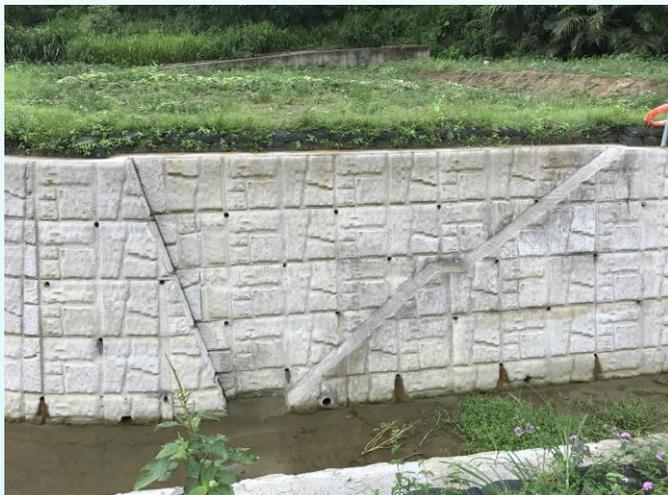
設斜坡式動物通道

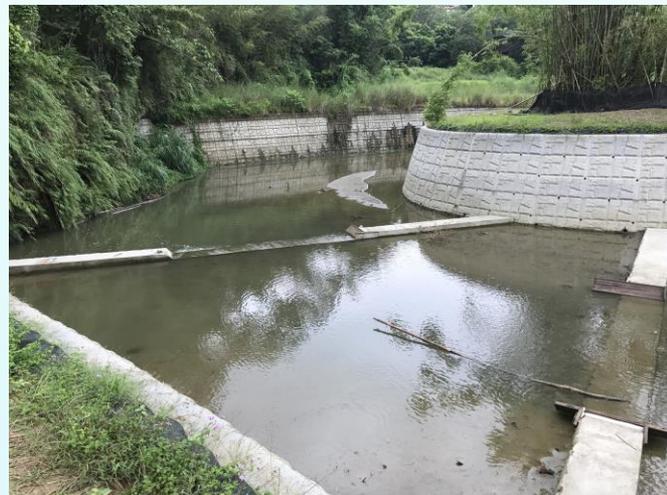
設複式無落差固床工

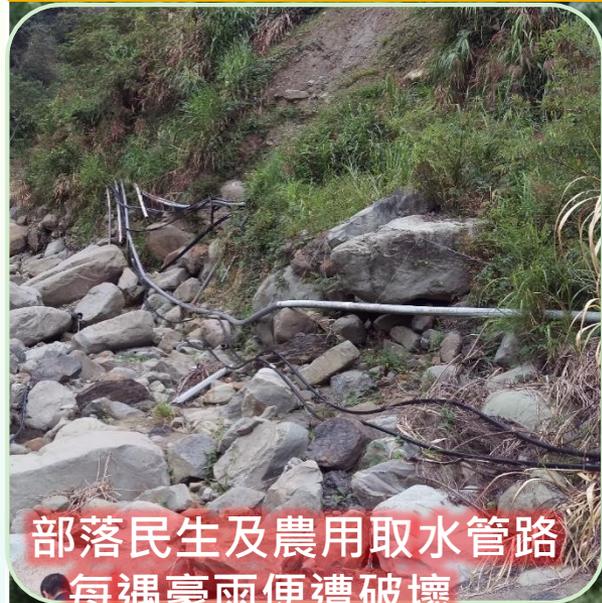
部落民生及農用取水管路  
每遇豪雨便遭破壞

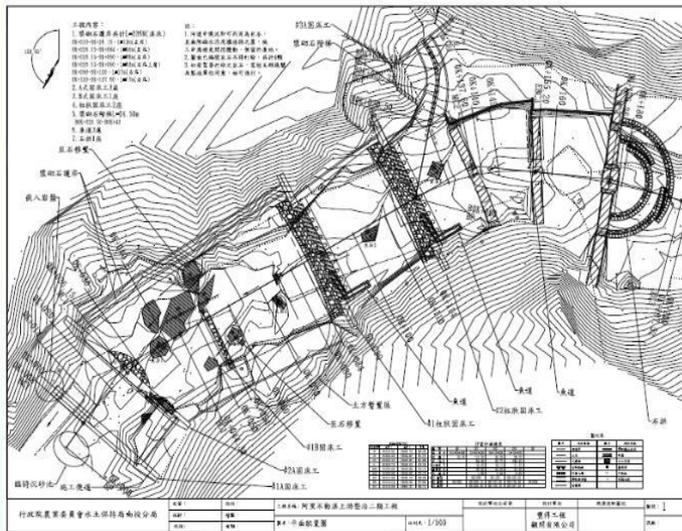
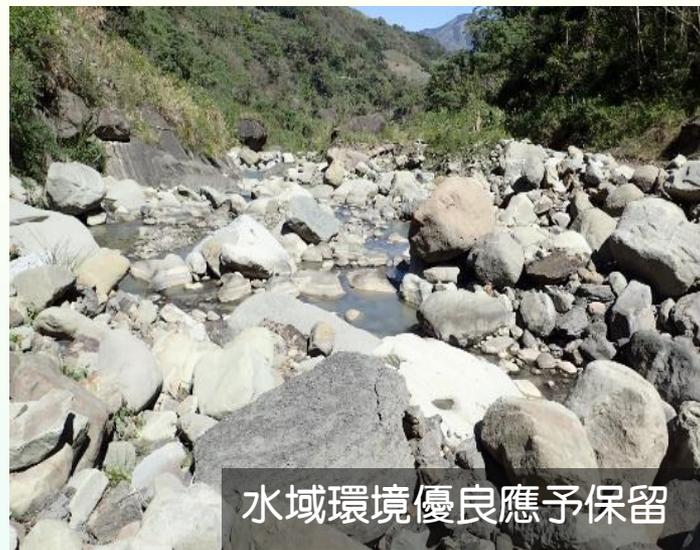
水域環境優良應予保留

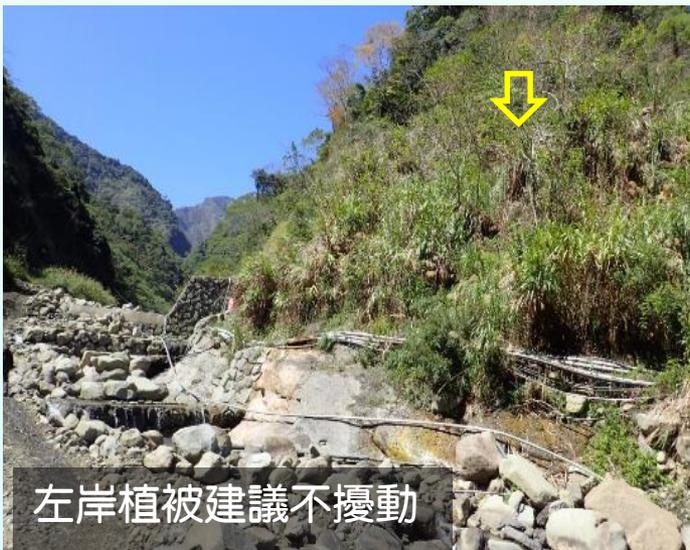
左岸植被建議不擾動

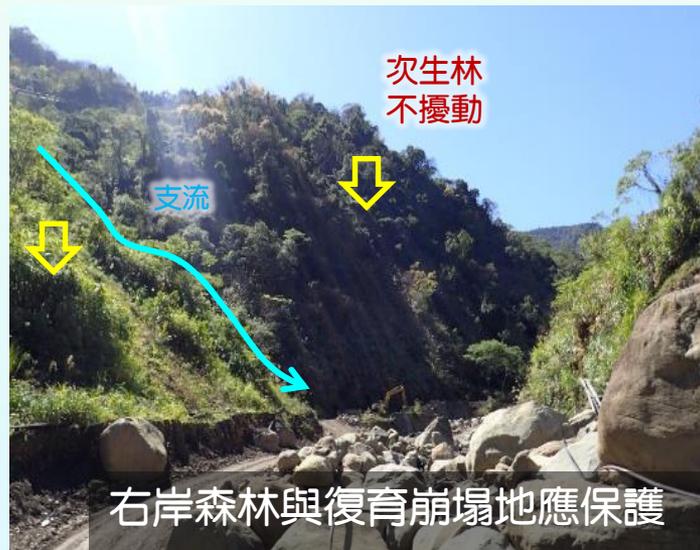
右岸森林與復育崩場地應保護

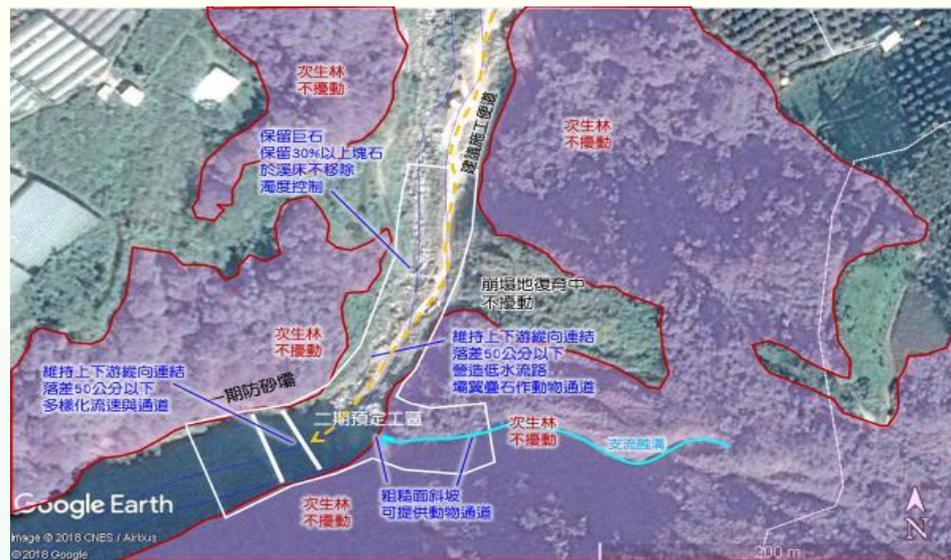
- 1) 設計無落差柱狀固床工
- 2) 以石拱設計改善前期壩體落差
- 3) 既有保留溪床巨石與塊石嵌砌，營造低水流路或深槽區維持橫向連結
- 4) 右岸B0K+20.5處有一支流蝕溝匯入，無落差設計以利動物通行
- 5) 設計兩處粗糙化緩坡動物通道
- 6) 利用既有固床工與防砂壩之壩翼，堆疊塊石形成斜坡提供動物上下溪流之通道。

支流匯流口無落差

設計石拱跌降水流

柱狀固床工水流無落差

固床工開口營造低水流路

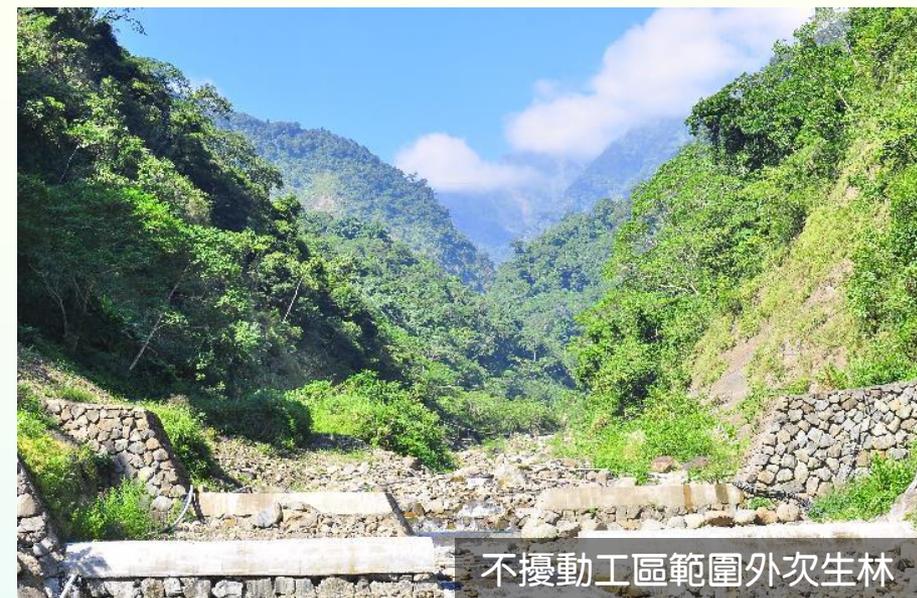
不擾動工區範圍外次生林

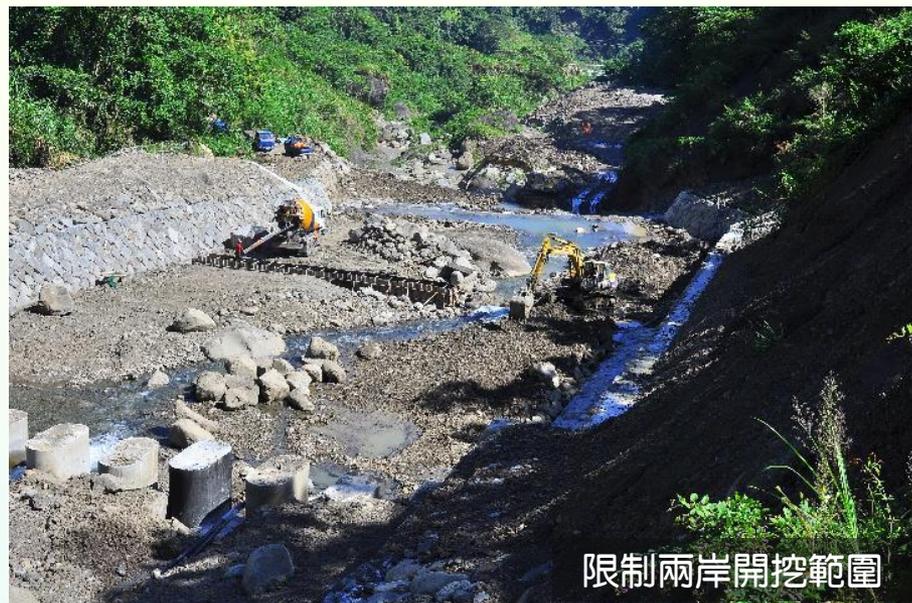
限制兩岸開挖範圍

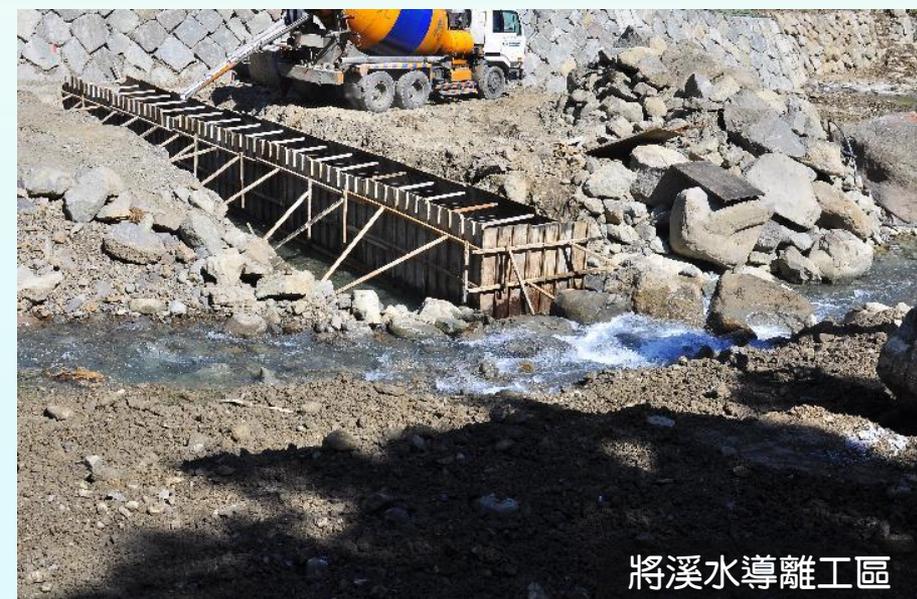
將溪水導離工區

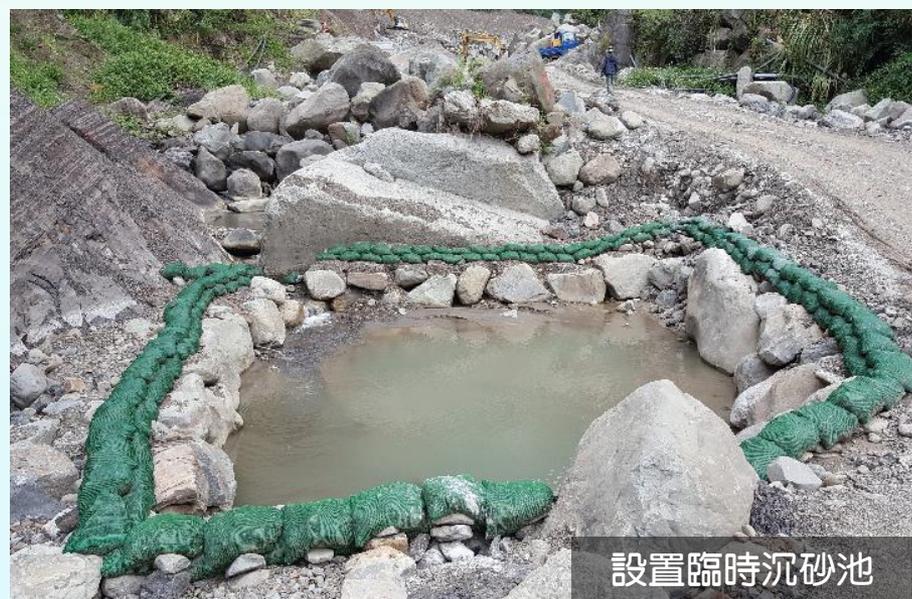
設置臨時沉砂池

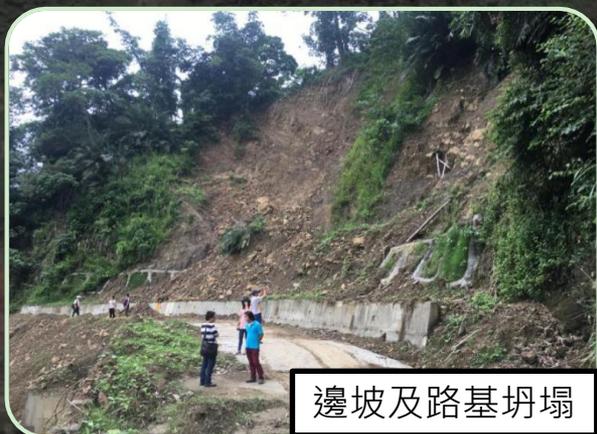
邊坡及路基坍塌

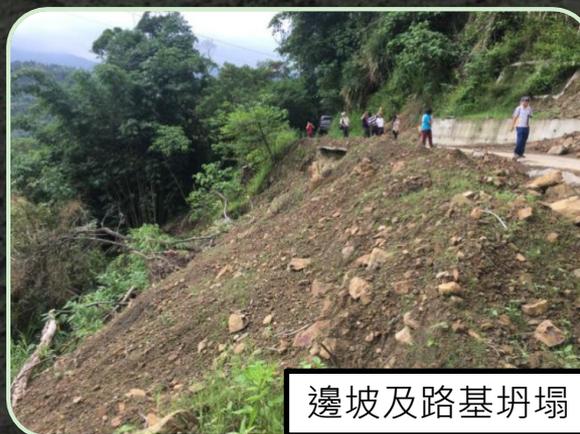
邊坡及路基坍塌

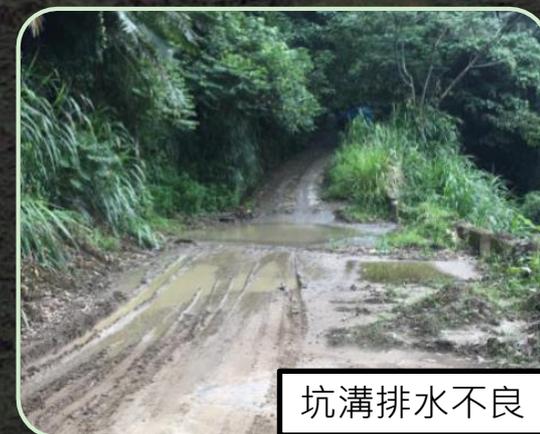
坑溝排水不良

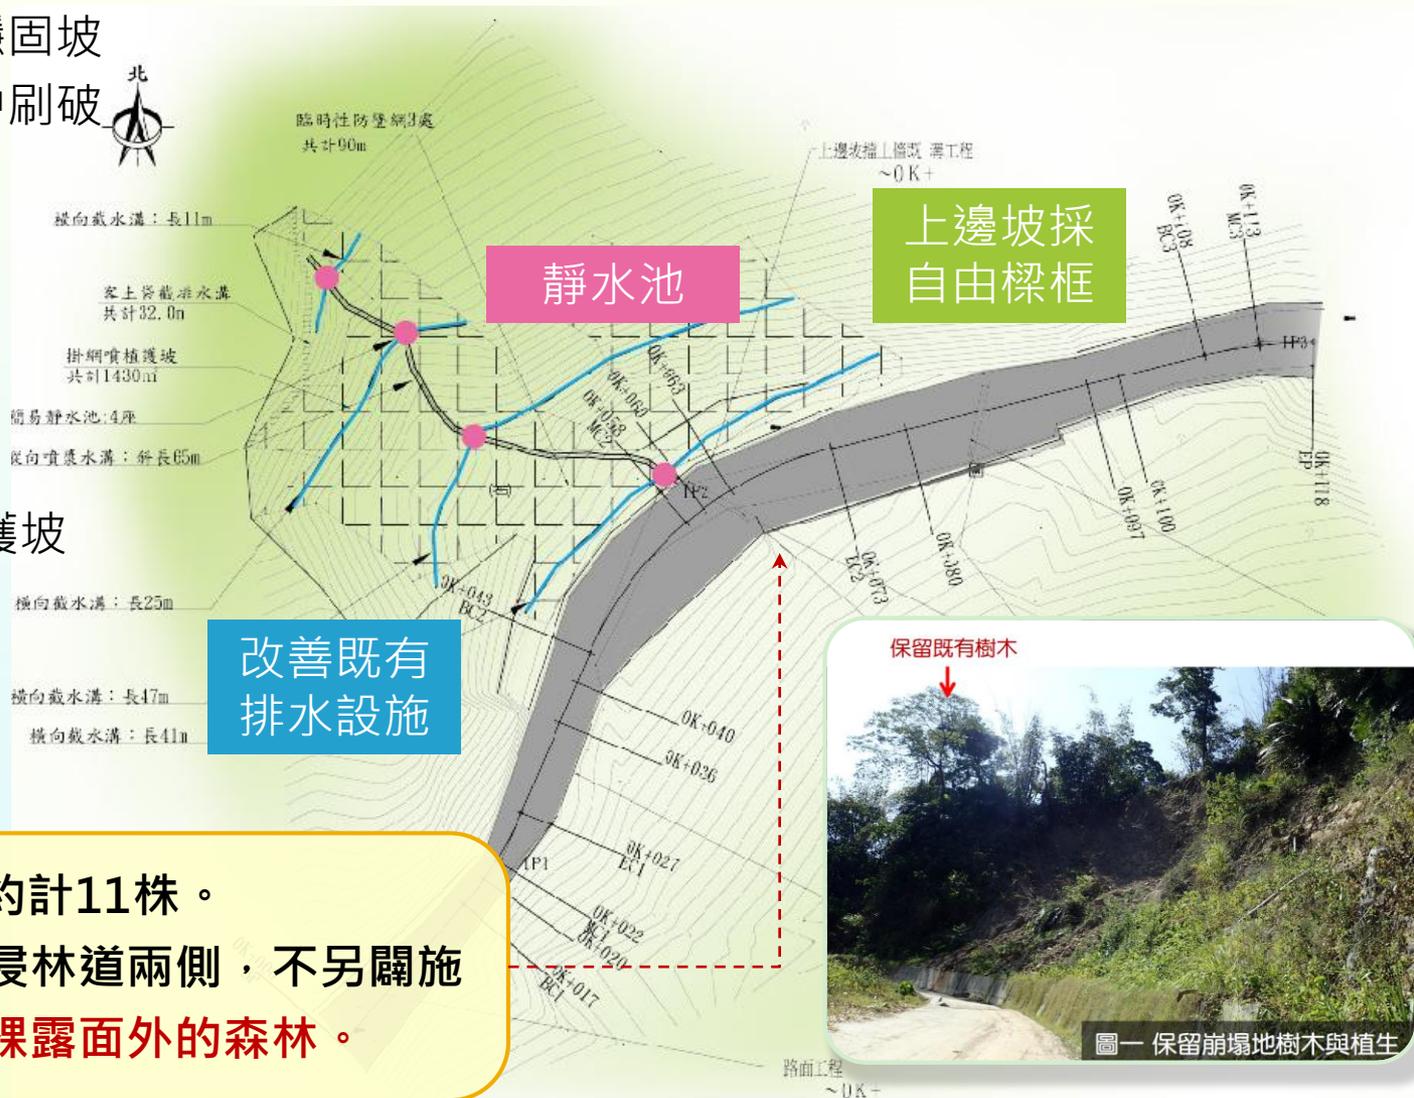
- 擋土牆59.5公尺
- 排水溝316.5公尺
- 防落石柵40m
- 自由樑型框噴植護坡  
1430 m<sup>2</sup>
- 簡易靜水池7座

- 保留坡面既有大樹約計11株。
- 施工範圍縮限於線浸林道兩側，不另闢施工便道，避免擾動裸露面外的森林。

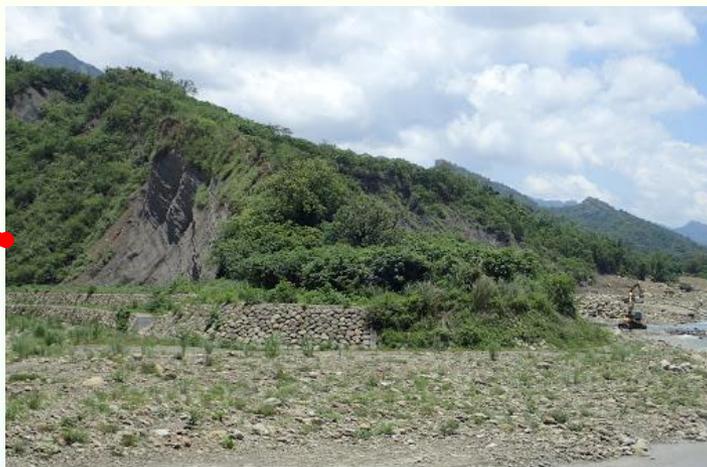
仁耀橋至下游右岸200公尺處有茂密濱溪植被帶與坡岸植被，應縮小開挖面以維持復原能力。(縮小)

◆ 二期與三期工程所保留林地，延續保留不移除。(迴避)

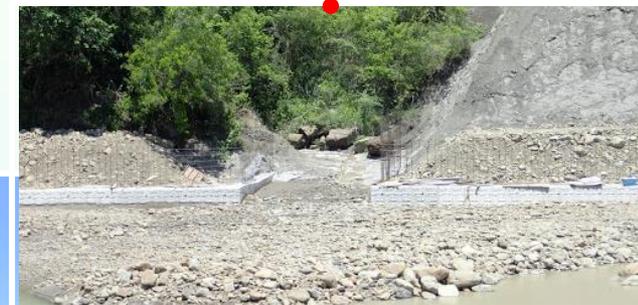
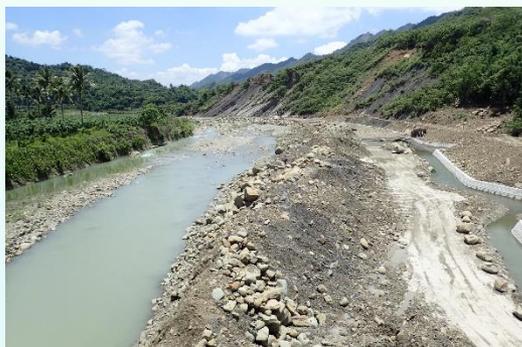
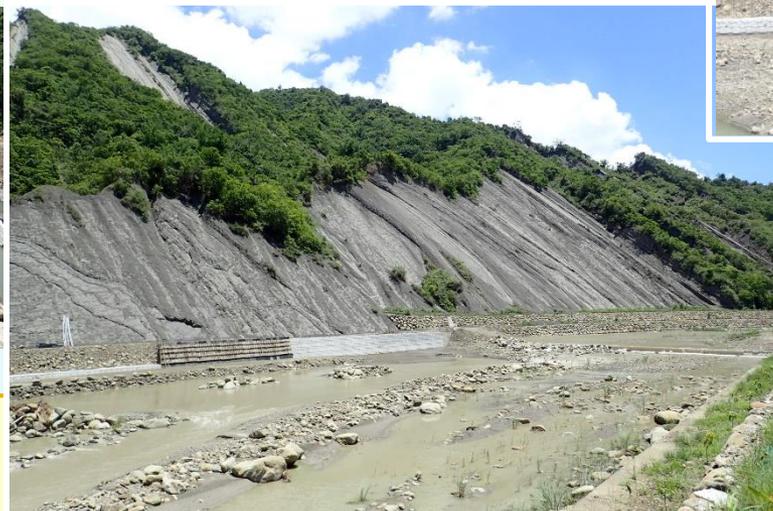
三期下游工區右岸和仁耀橋下游右岸100公尺處有一支流溪溝匯入，為潛在動物通道，設計成無落差，以利動物上下溪床利用溪水。(減輕)

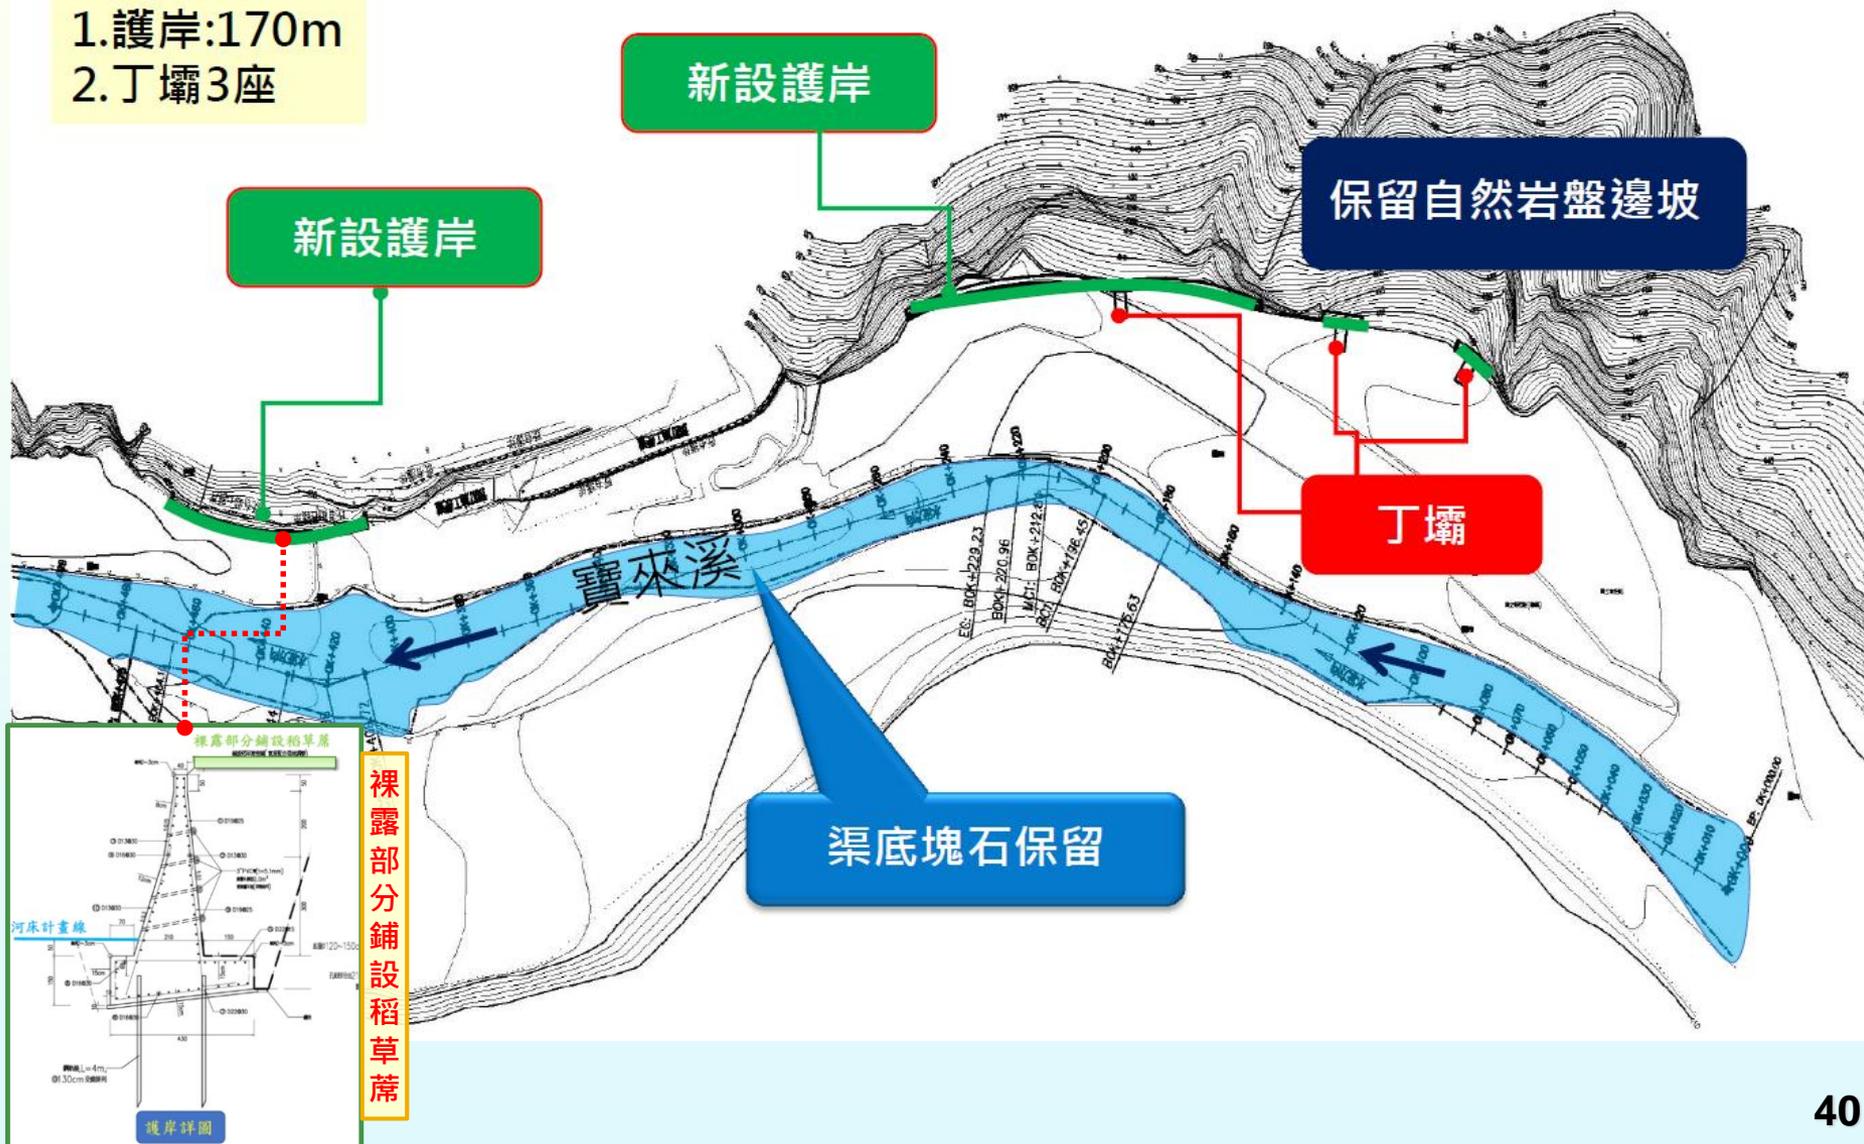
- 工程內容：
- 1.護岸:170m
  - 2.丁壩3座

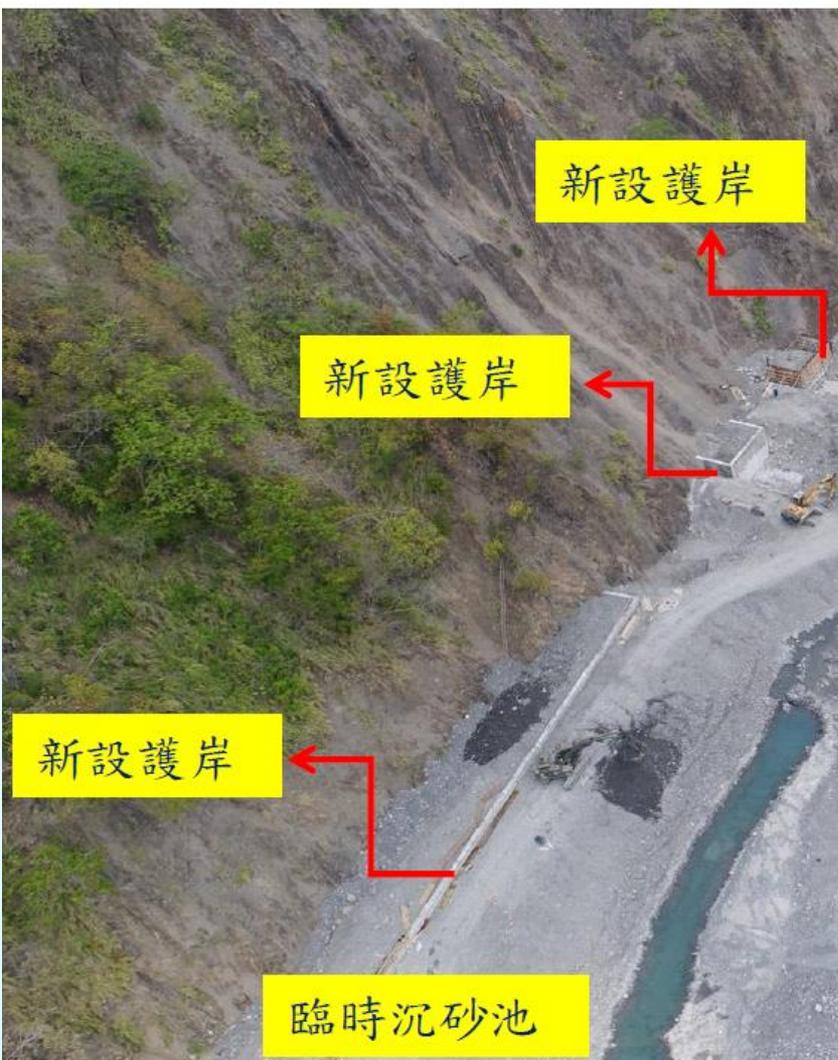
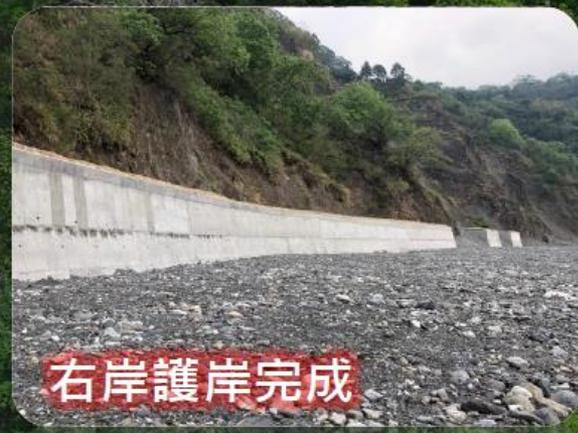
- ◆ 保留左岸自然環境不擾動。
- ◆ 限縮護岸回填區裸露面，以利後續植生恢復，保留溪流蜿蜒空間。
- ◆ 限制施工機具通行範圍與常態行水區隔，**不擾動既有水流。**
- ◆ 設置臨時沉砂池，**降低濁度影響。**
