北宜高速公路坪林行控中心專用道
開放供外來旅客(每日最多四千車次)
環境影響差異分析報告

**交通部臺灣區國道新建工程局**

中華民國九十五年十一月

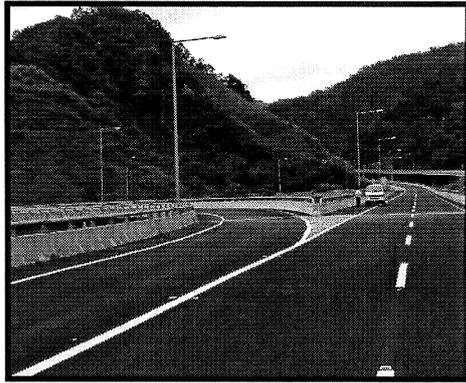
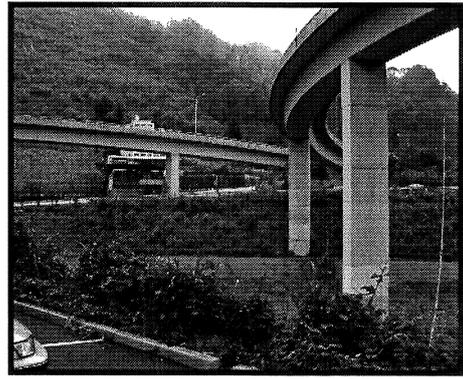
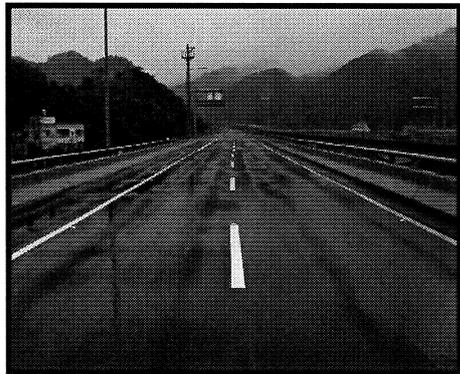
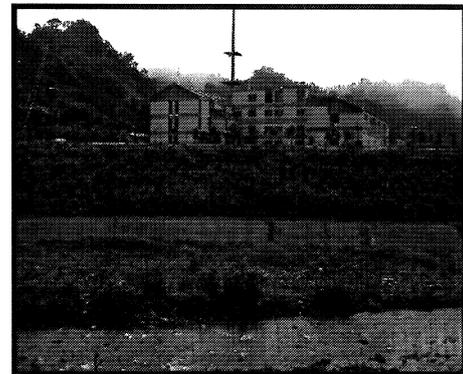
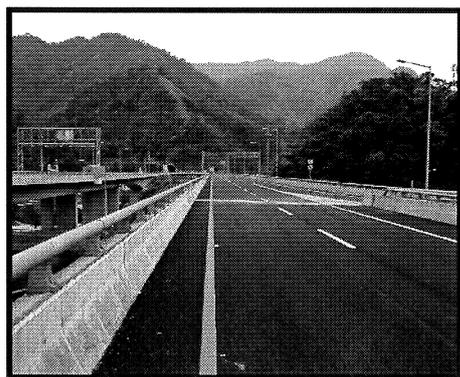
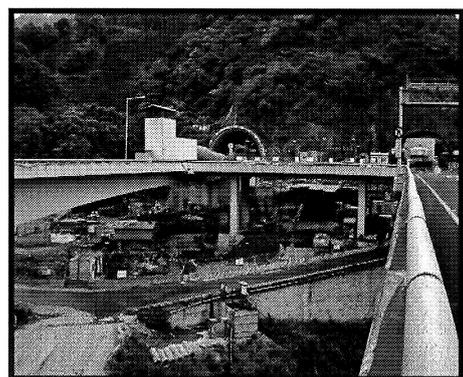
圖2.1-1 坪林行控中心現況照片

坪林行控中心
專用道匝道

北宜高速公路
(西行方向)

坪林行控中心

彭山隧道東口

雪山隧道西口

原規劃之坪林交流道乃位處北宜高速公路南港至頭城段，居彭山隧道及雪山隧道二座長隧道之間，佔地約 5 公頃，其現況照片如圖 2.1-1；相關之地理位置及平面配置分別詳如圖 2.1-2～圖 2.1-4 所示。

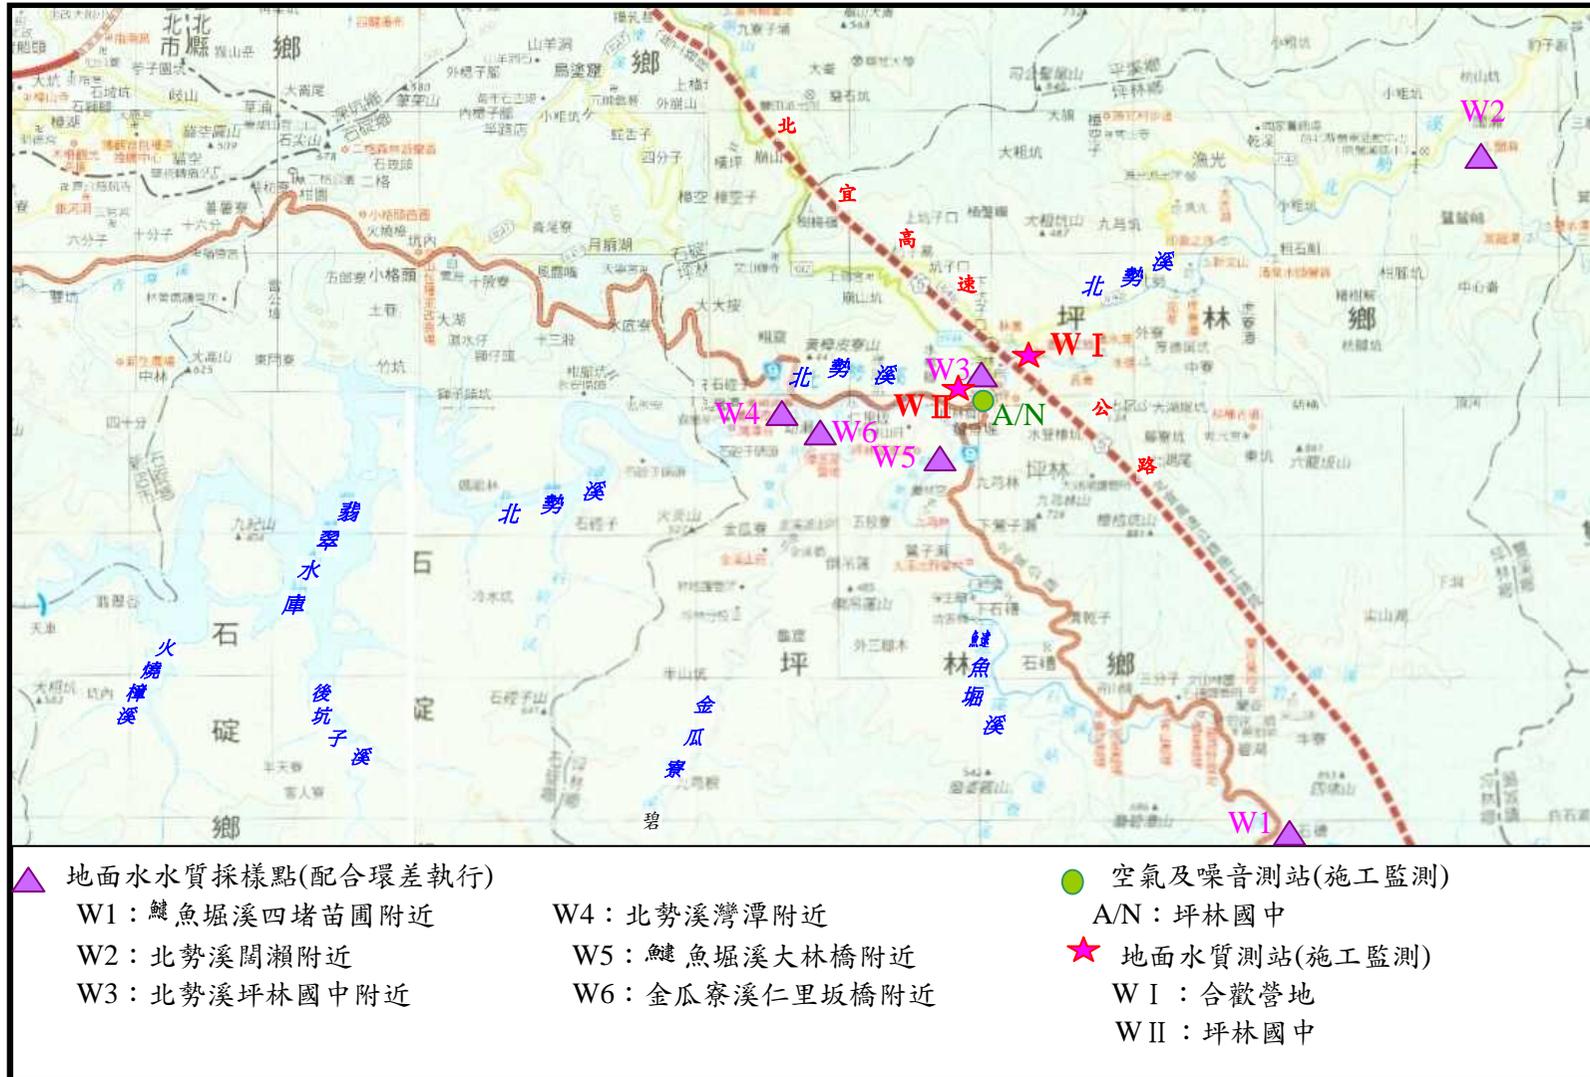
圖 3.4.1-1 坪林行控中心鄰近之環境品質監測站位置圖

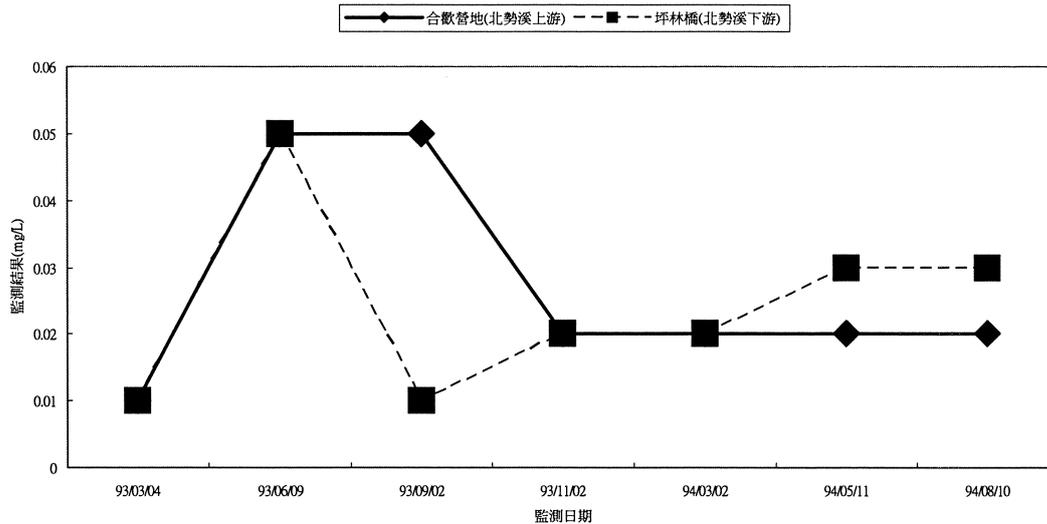
圖 3.4.1-2 合歡營地與坪林橋測站氨氮趨勢變化圖

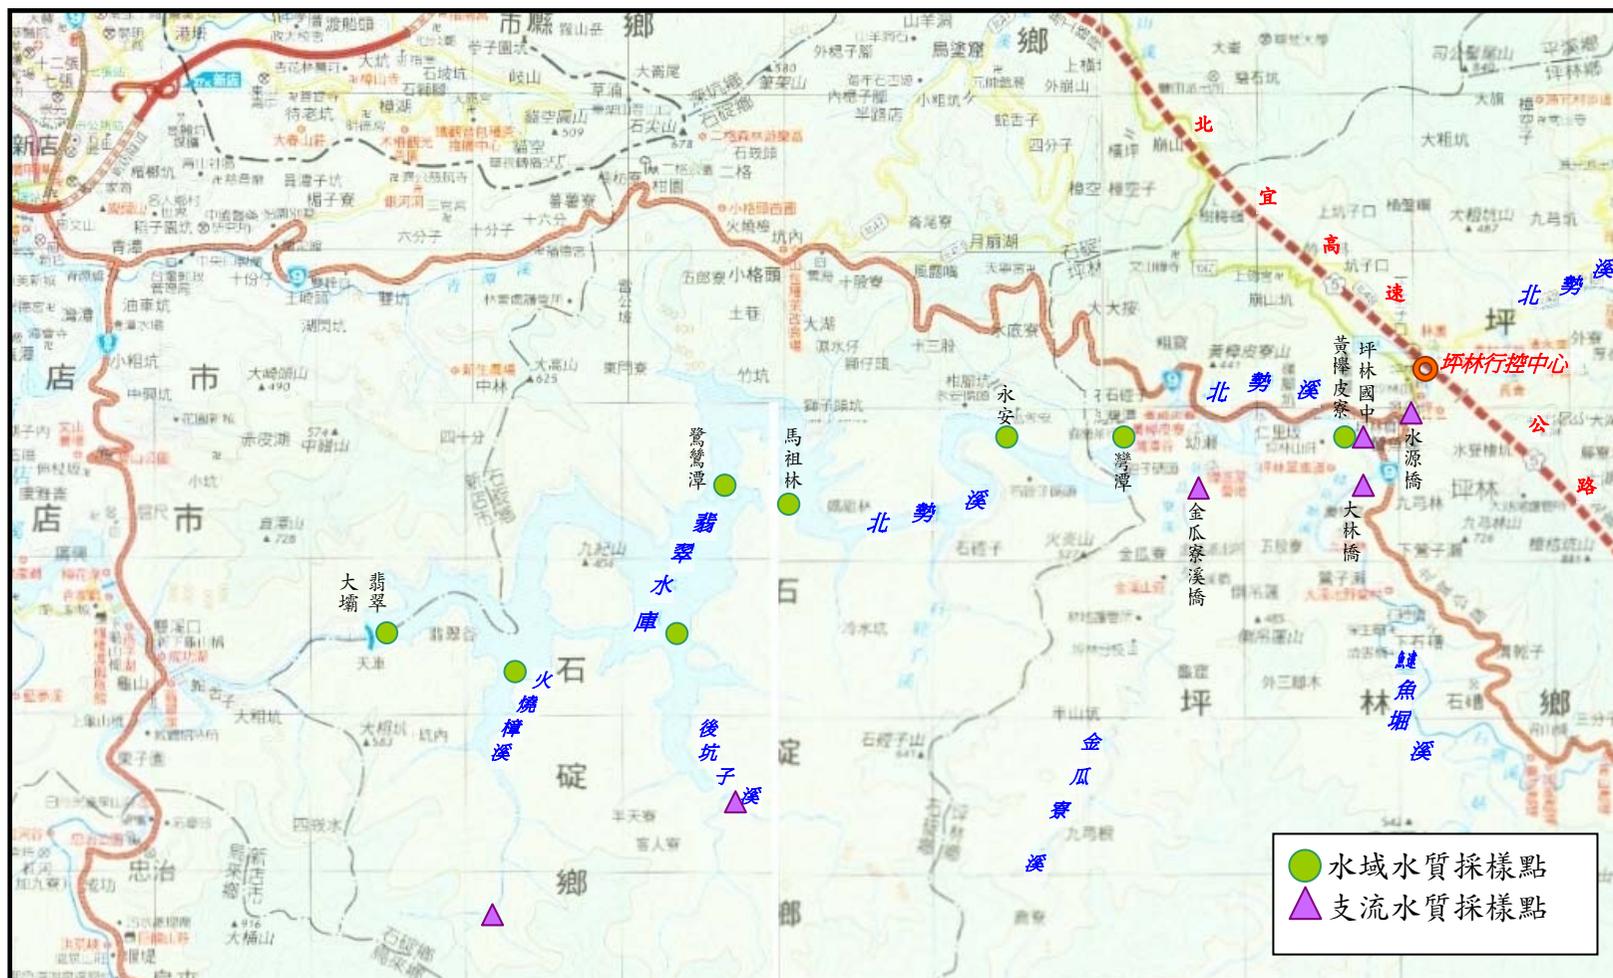
圖 3.4.1-9 翡翠水庫上游支流及水域水質採樣測站位置圖

台北翡翠水庫管理局為瞭解翡翠水庫水域及其支流之水質狀況，多年來於水庫水域及其支流持續進行採樣分析，其相關之採樣位置如圖3.4.1-9所示，相關資料除每年之操作年報及網站資料外，翡管局針對集水區水質變化另行彙整之資料詳如附錄XVIII。由於本節主要係探討翡翠水庫優養化之變化趨勢，因此僅針對水庫水域及其支流之葉綠素a及總磷等相關因子進行整理分析，其結果如表3.4.1-4所示。由表3.4.1-4可知，翡翠水

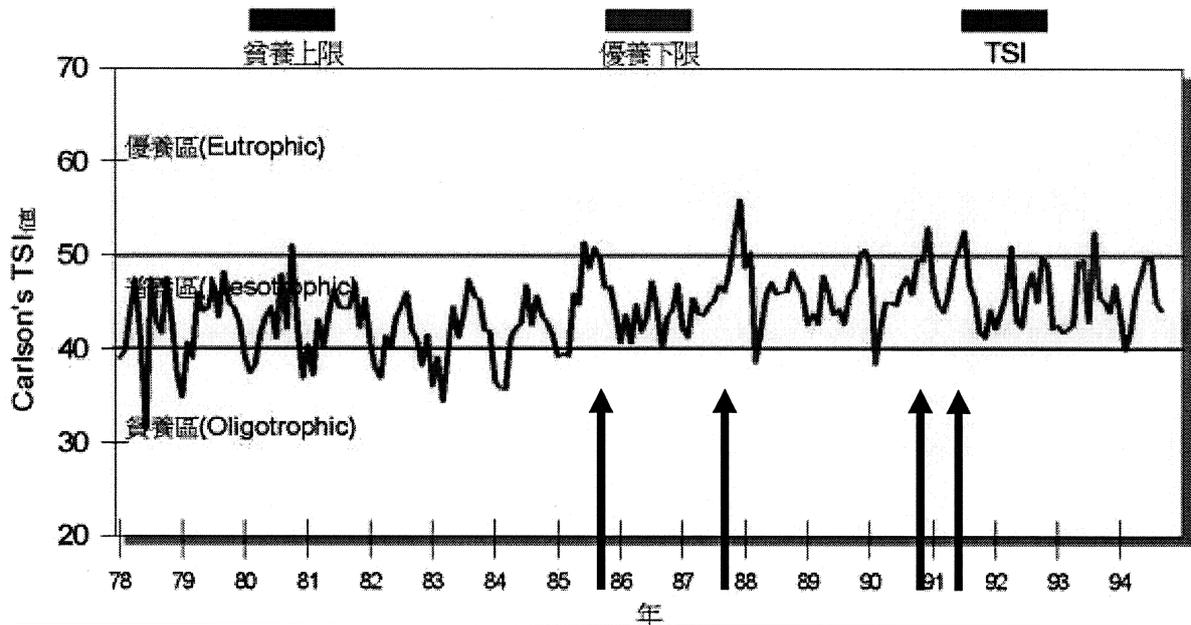
圖 3.4.1-10 翡翠水庫歷年卡爾森指標變化圖

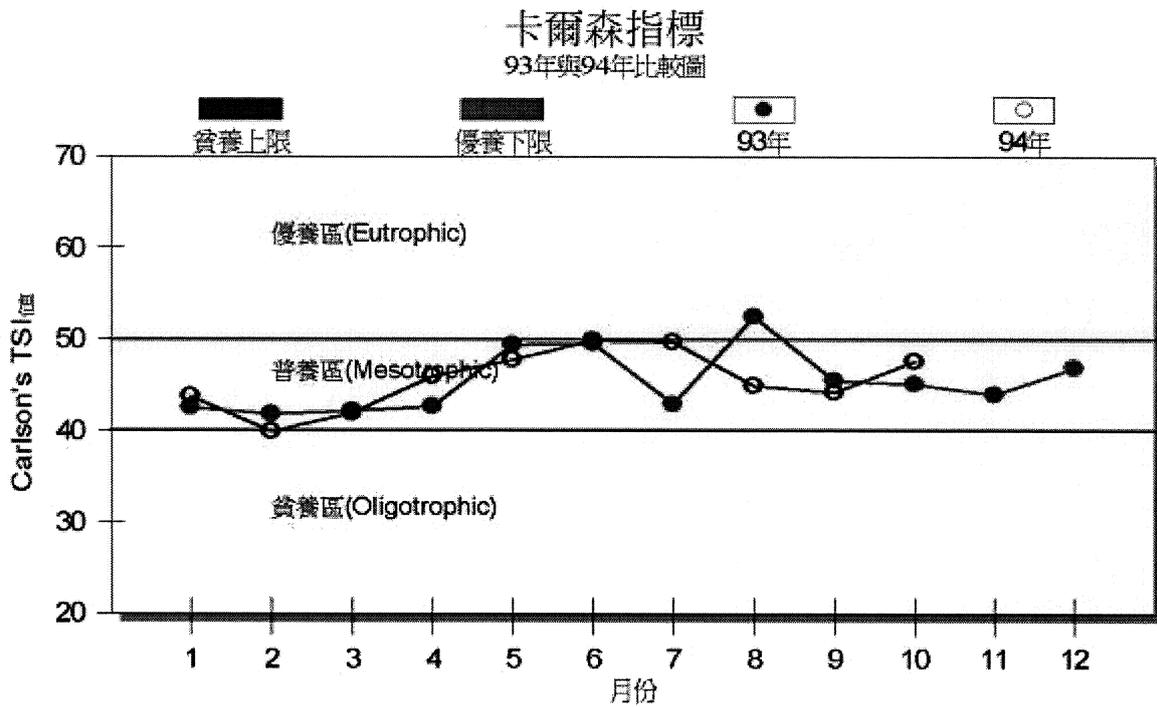
圖 3.4.1-15 翡翠水庫 93 年與 94 年卡爾森指標比較圖

為明確比較北宜高通行使用對坪林地區水質之影響，經進一步探討94年3月14日石碇坪林段通車使用前後水質變化之情形，由圖3.4.1-15~圖3.4.1-16及表3.4.1-5翡翠水庫93年及94年各月總磷濃度及卡爾森指標變化可知，翡翠水庫水域之卡爾森指標似有季節性變化的趨勢，以

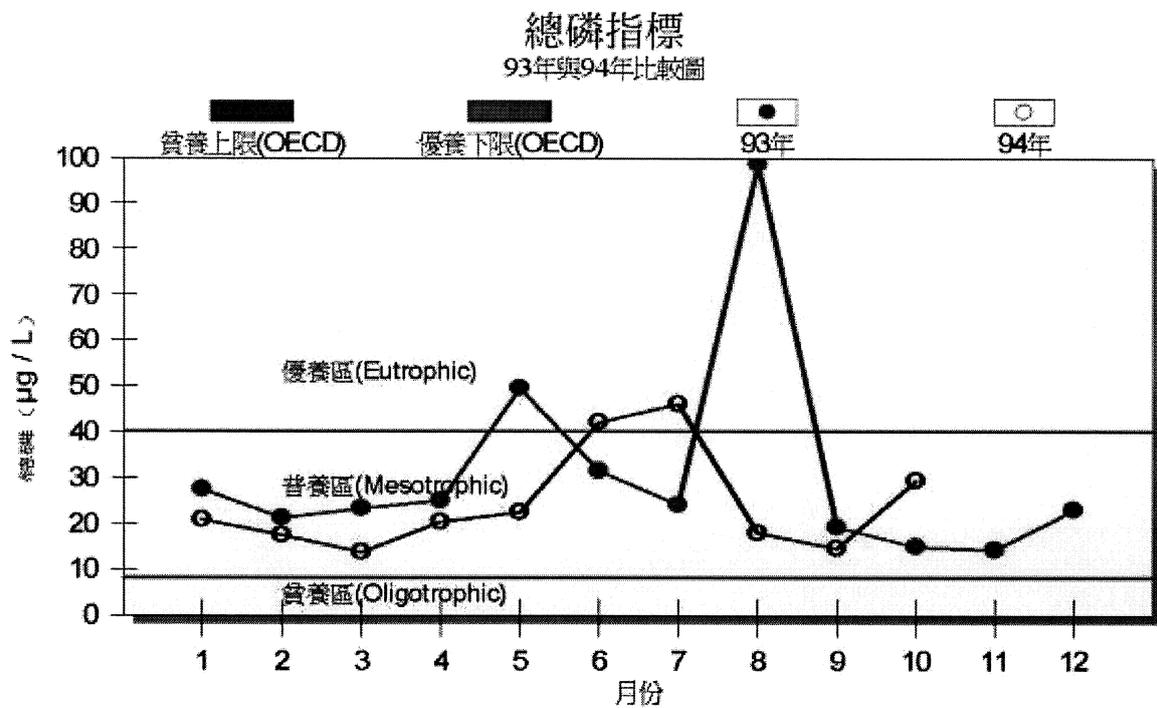
圖 3.4.1-16 翡翠水庫 93 年與 94 年總磷濃度比較圖

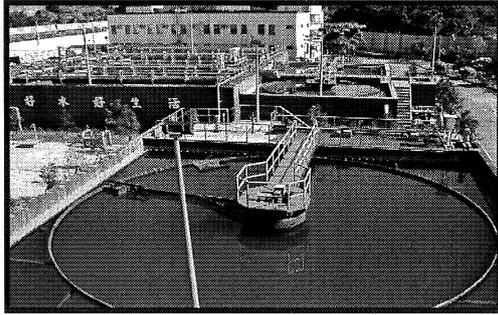
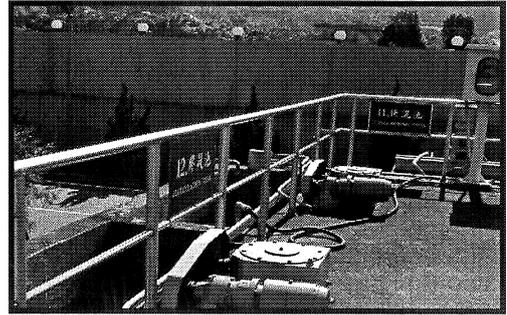
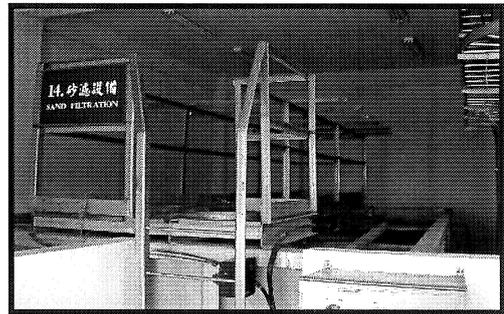
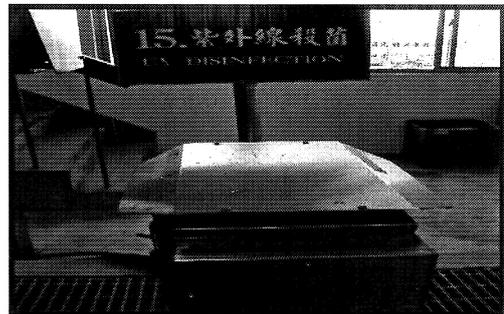
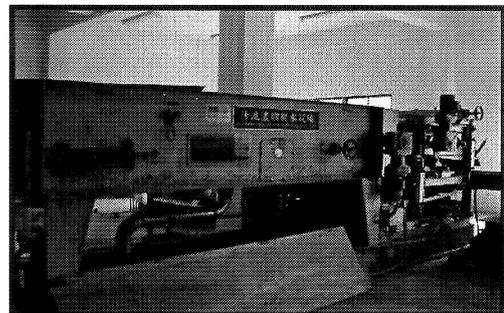
圖3.4.3-1 坪林污水廠處理設施現況照片

處理設施全景

凝膠凝設備

砂濾設備

紫外線殺菌設備

污泥處理設備

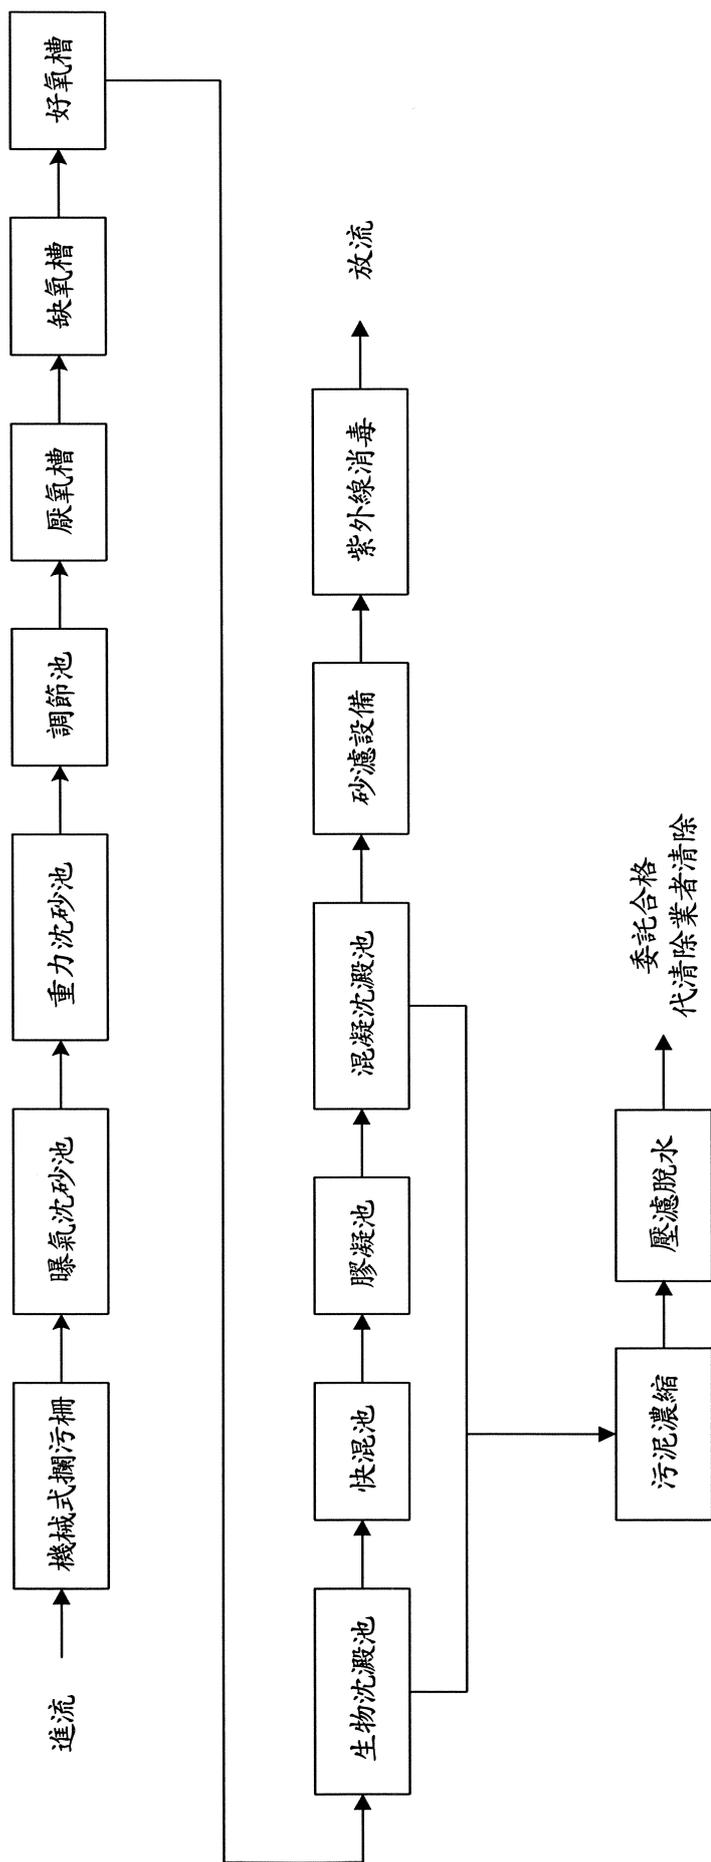
圖 3.4.3-2 坪林污水廠處理流程示意圖

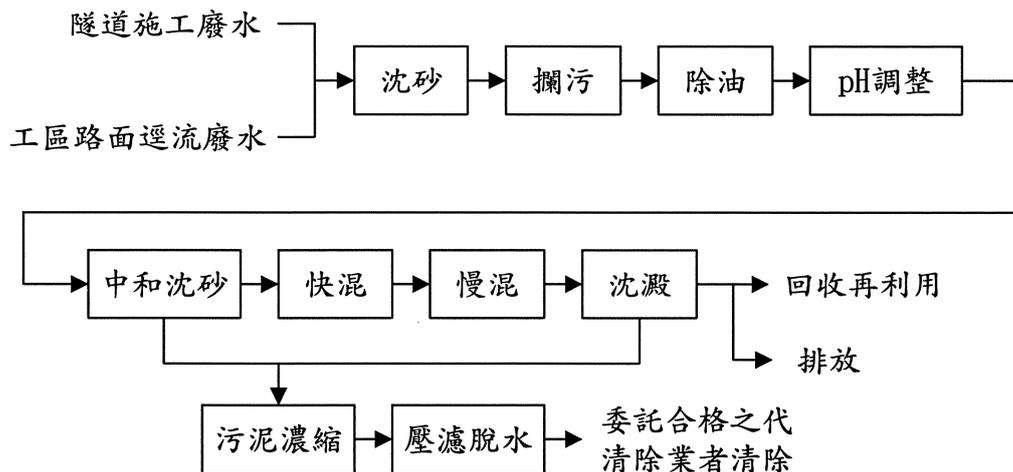
圖 3.4.4-2 雪山隧道西口施工廢水處理設施流程示意圖

北宜高速公路興建工程施工之廢水經妥善處理後才予以排放，其中鄰近坪林行控中心專用道之工區為雪山隧道西口之施工工程，其隧道施工廢水經收集後以沈砂、攔污、除油等前處理，再經pH調整、中和沈砂快混、慢混、沈澱等物化處理後，大部份皆採回收於隧道施工用水再利用，餘再排放於承受水體；此外，為維護水源區之水質潔淨，本局並將工區路面逕流廢水收集後併同處理。有關雪山隧道西口施工廢水處理流程如圖3.4.4-2所示，處理設施現況照片則請詳圖3.4.4-3。

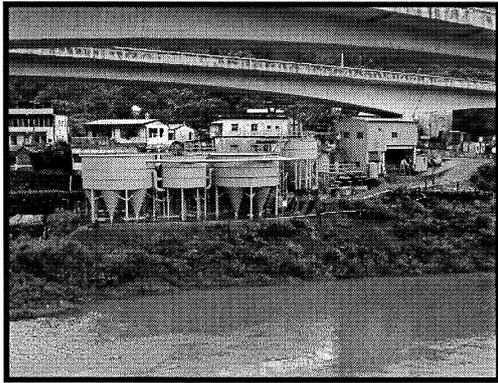
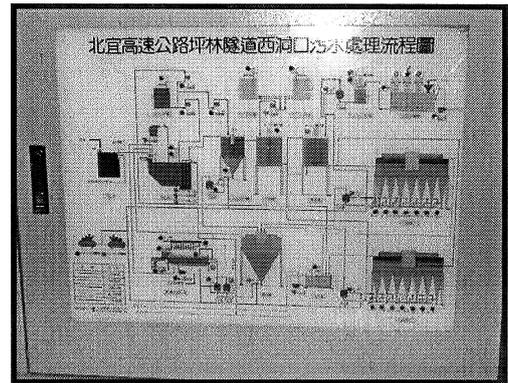
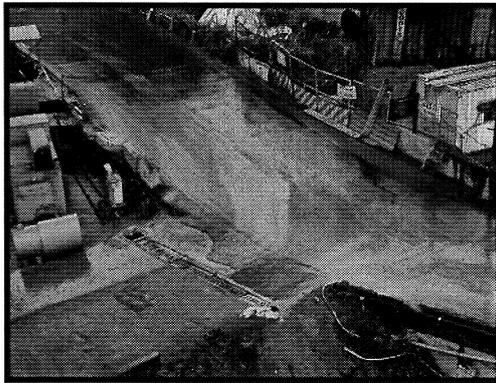
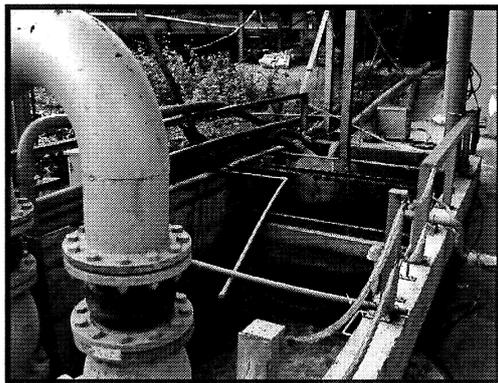
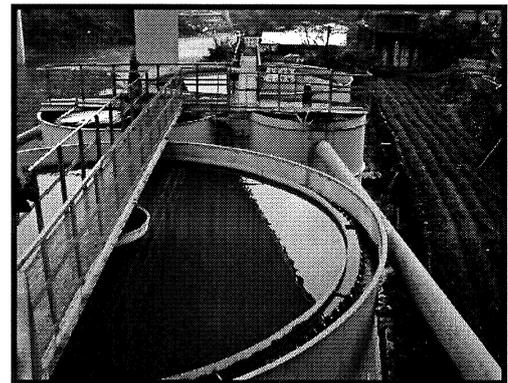
處理設施全景

處理流程控制面板

路面油污收集處理
(一)

路面油污收集處理
(二)

前處理設施
(含攔污、除油)

物化處理設施
(含快混、慢混、沈澱)
