北宜高速公路

坪林行控中心專用道開放供外來旅客（每日最多四千車次）環境影響差異分析

簡 報

交通部臺灣區國道新建工程局

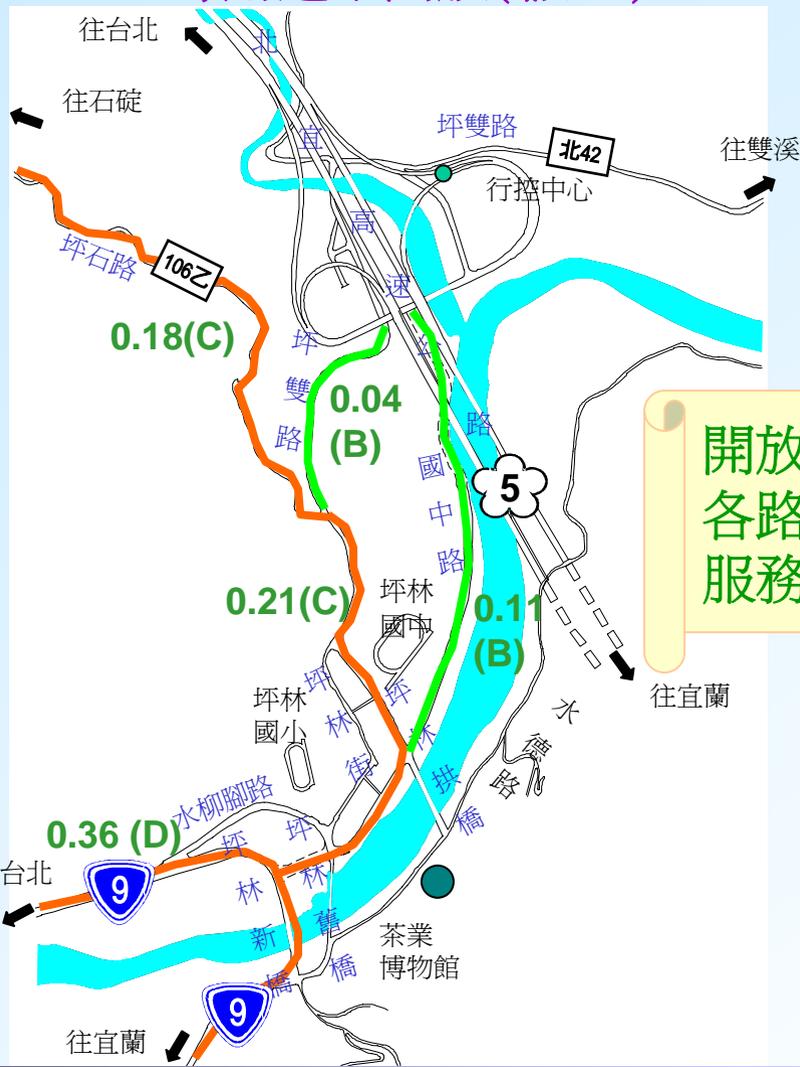
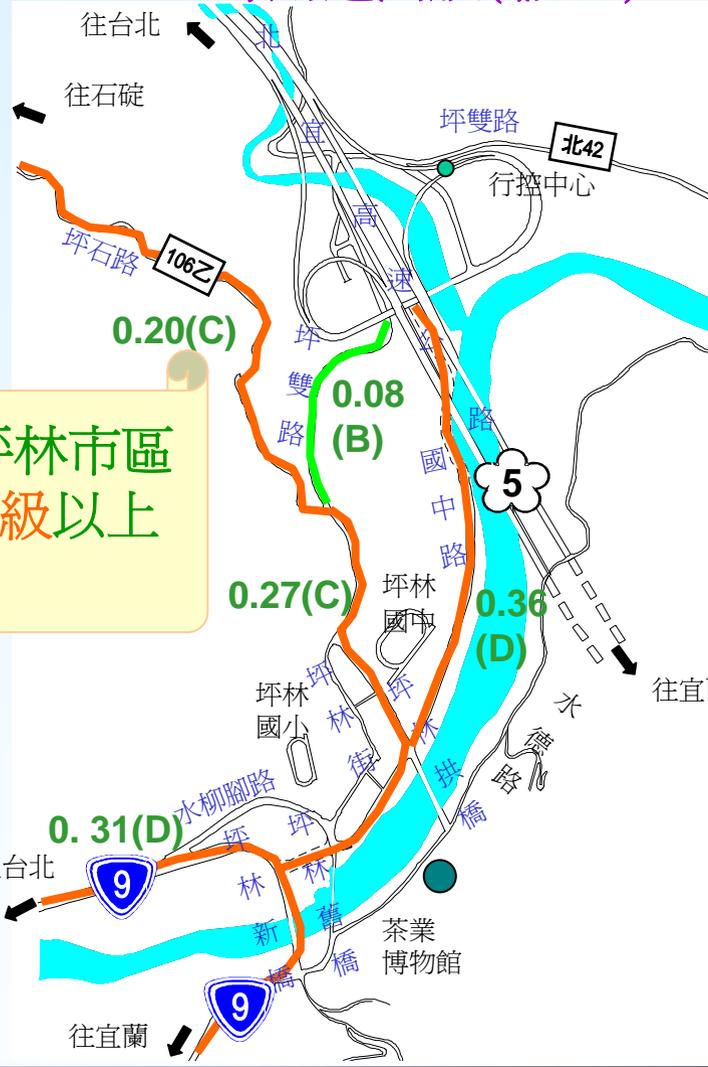
尖峰小時交通影響分析—民國100年營運目標年

• 專用道不開放(假日)

• 專用道開放(假日)

開放專用道後坪林市區
各路段可維持D級以上
服務水準

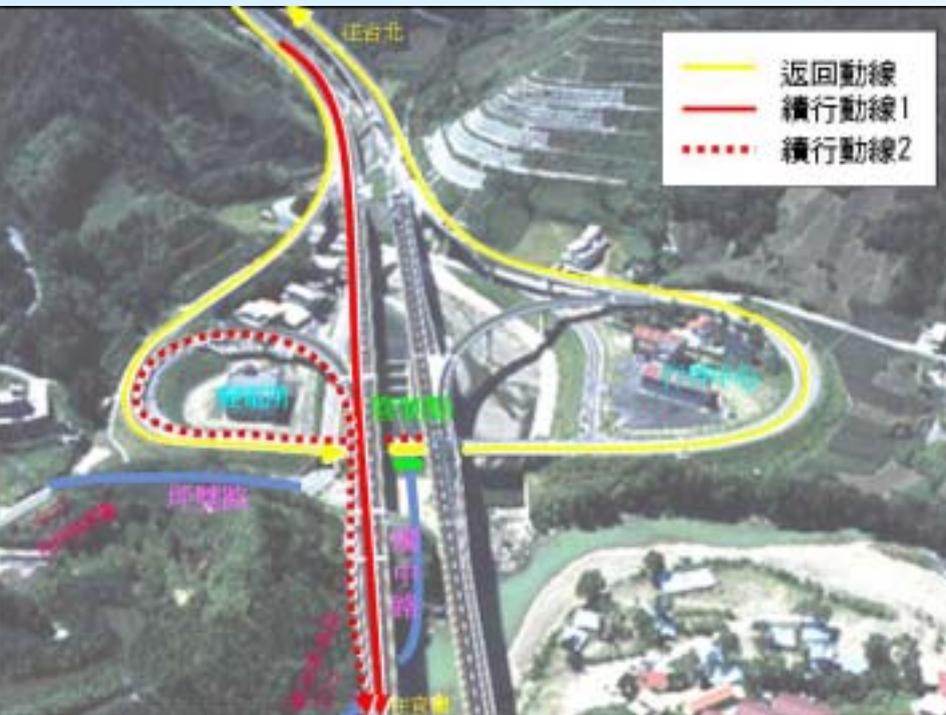
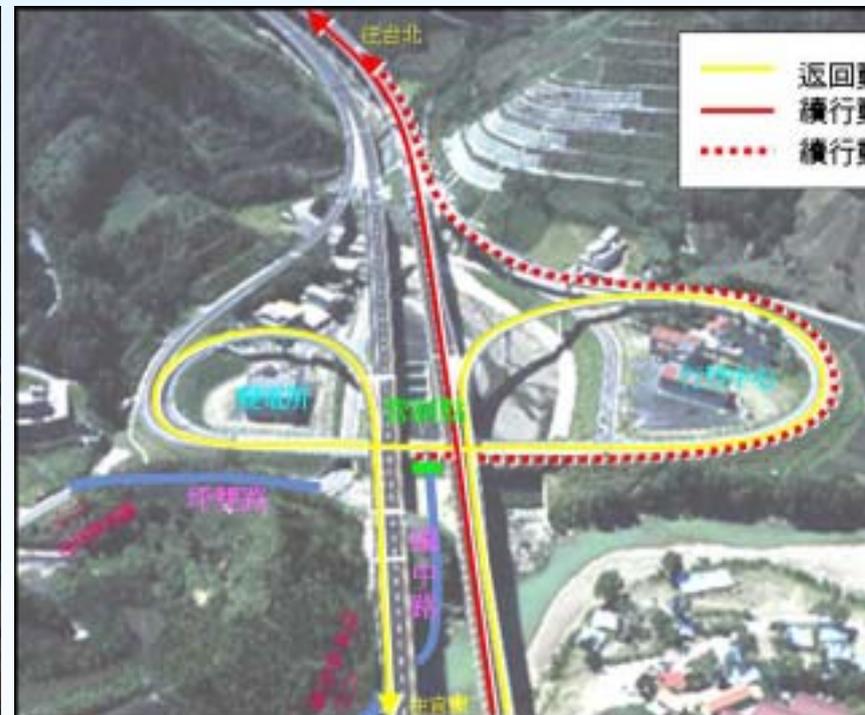
管制點與繞行動線示意圖

車輛總量管制計畫—交通動線規劃

(台北方向)

(宜蘭方向)

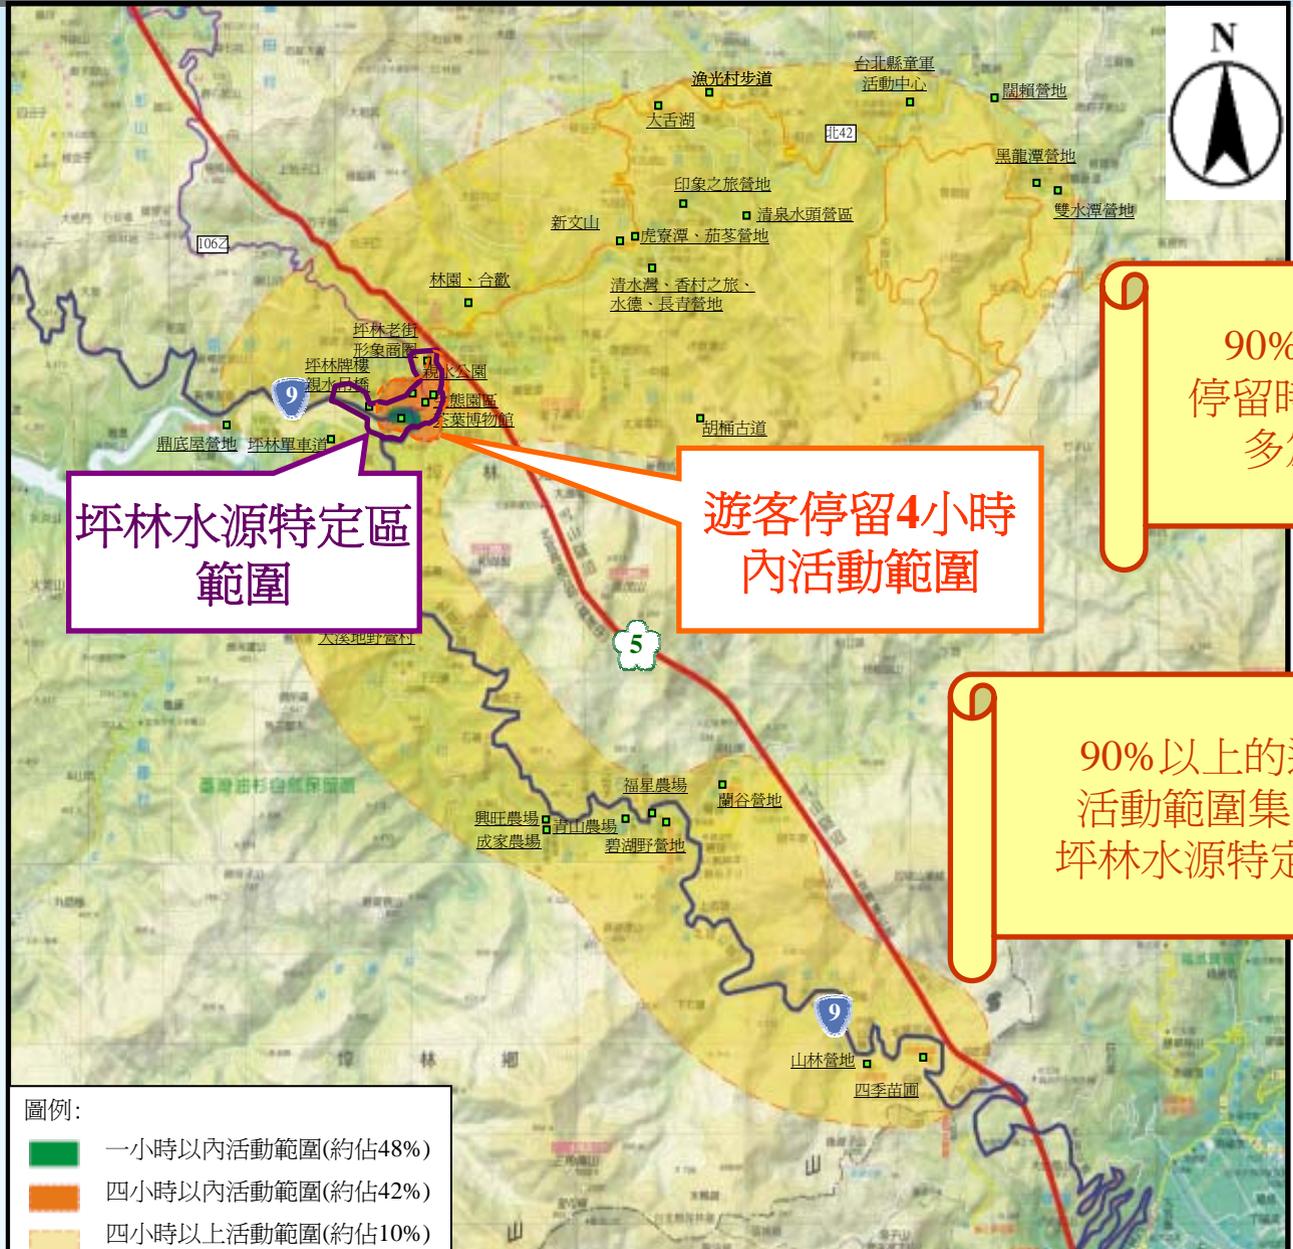
遊客活動範圍圖

坪林水源特定區範圍

遊客停留4小時以內活動範圍

90%以上的遊客停留時間4小時以內多為短暫停留

90%以上的遊客活動範圍集中於坪林水源特定區內

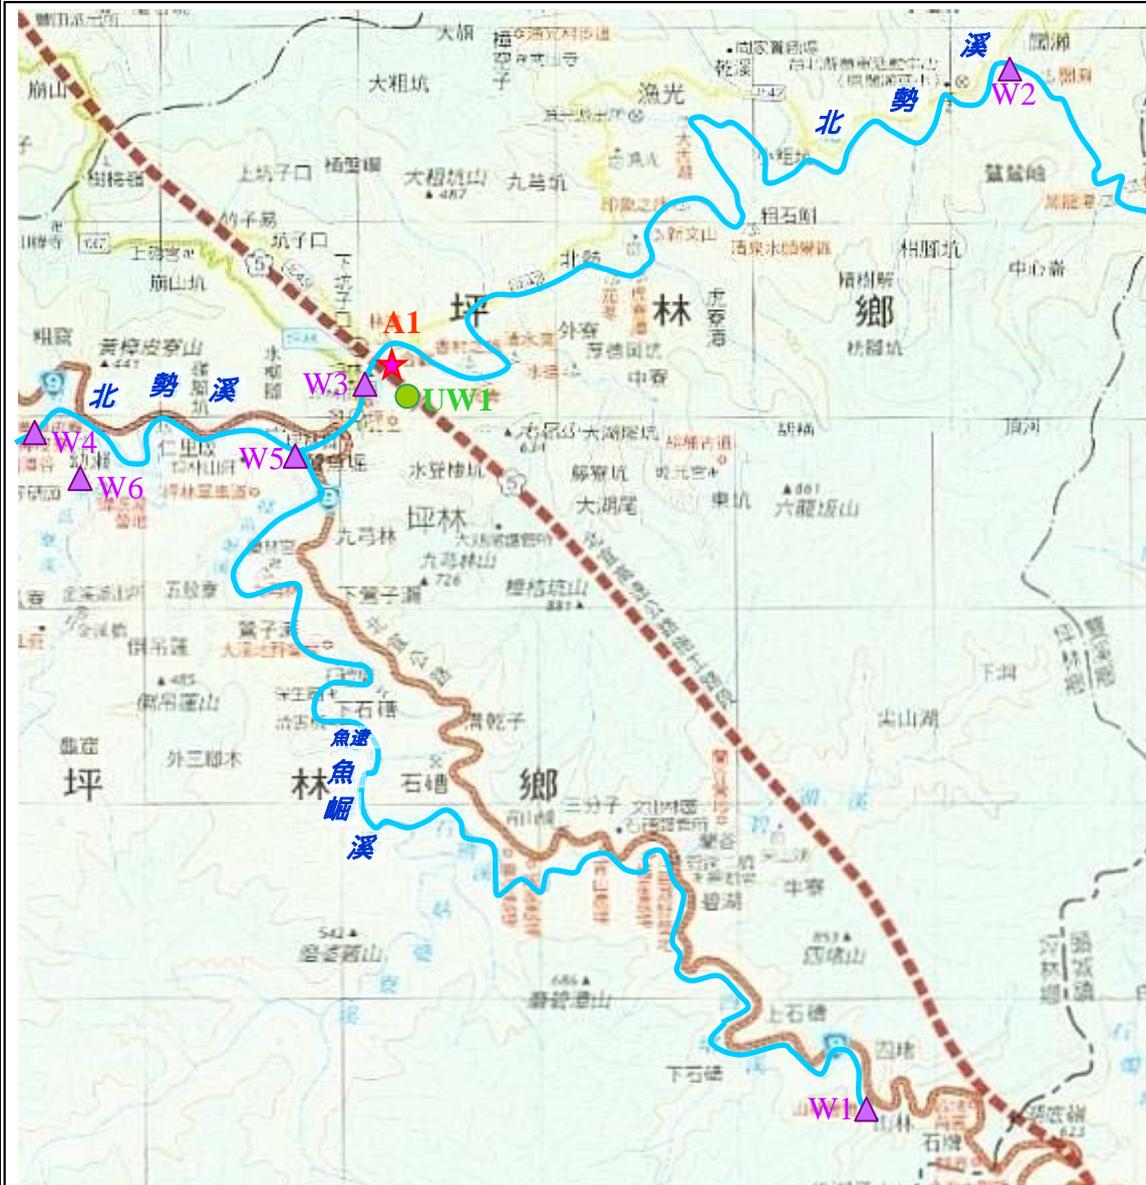
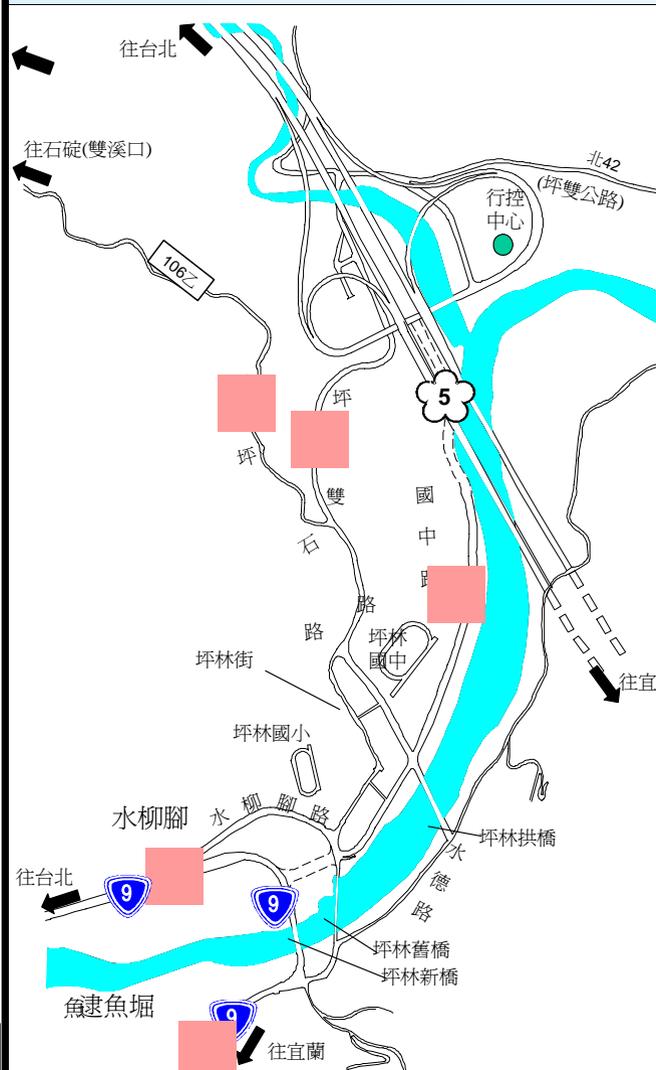
環境監測測站位置

| ▲ 地面水水質及水域生態採樣點 | ● 地下水水質採樣點 |
| W1: 魚堀溪四堵苗圃附近 | W4: 北勢溪灣潭附近 |
| W2: 北勢溪闊瀨附近 | W5: 魚堀溪大林橋附近 |
| W3: 北勢溪坪林國中附近 | W6: 金瓜寮溪仁里坂橋 |
| | ★ 空氣品質採樣點 |
| | A1: 雪山隧道西口附近 |

項 目	監 測 項 目	監 測 地 點	監 測 頻 率
空氣品質	1.一氧化碳 2.二氧化氮 3.懸浮粉塵 4.風向風速 5.溫度 6.溼度	坪林行控中心	連續自動監測設施，持續監測
空氣品質	1.PAH	坪林行控中心	每季分別於平日及假日各進行一次監測，，開放前監測至開放後二年
地面水水質	1.水溫 2.生化需氧量 3.氨氮 4.pH 值 5.懸浮固體物 6.溶氧量 7.總磷 8.葉綠素-a 9.界面活性劑 10.總氮 11.透明度 12.重金屬(鎘、鉛、總鎳、砷、汞、硒)	1.鱧魚堀溪四堵苗圃附近 2.北勢溪闊瀨附近 3.北勢溪坪林國中附近 4.北勢溪灣潭附近 5.鱧魚堀溪大林橋附近 6.金瓜寮溪仁里坂橋附近	夏季(5至8月)每週一次，其他季節每兩個月一次，皆於假日調查，開放前監測至開放後二年
地下水水質	1.水位 2.生化需氧量 3.氨氮 4.pH 值 5.懸浮固體物 6.硫酸鹽 7.硝酸鹽 8.鐵 9.錳 10.導電度	雪山隧道西口附近	夏季(5至8月)每月一次，其他季節每兩個月一次，皆於假日調查，開放前監測至開放後二年
水域生態	1.浮游植物 2.浮游動物	1.鱧魚堀溪四堵苗圃附近 2.北勢溪闊瀨附近 3.北勢溪坪林國中附近 4.北勢溪灣潭附近 5.鱧魚堀溪大林橋附近	每季分別於平日及假日各進行一次監測，開放前監測至開放後二年
交通量	1.24 小時車流量 2.V/C 3.服務水準 4.車牌比對(08:00~20:00，共 12 小時)	1.省道台 9 線(水柳腳段) 2.省道台 9 線(九芎林段) 3.縣 106 乙(坪石路) 4.北 42 鄉道(坪雙路) 5.國中路	<ul style="list-style-type: none"> • 開放前分別於平日及假日各進行二次監測。 • 開放後二年，每季分別於平日及假日各進行一次監測。

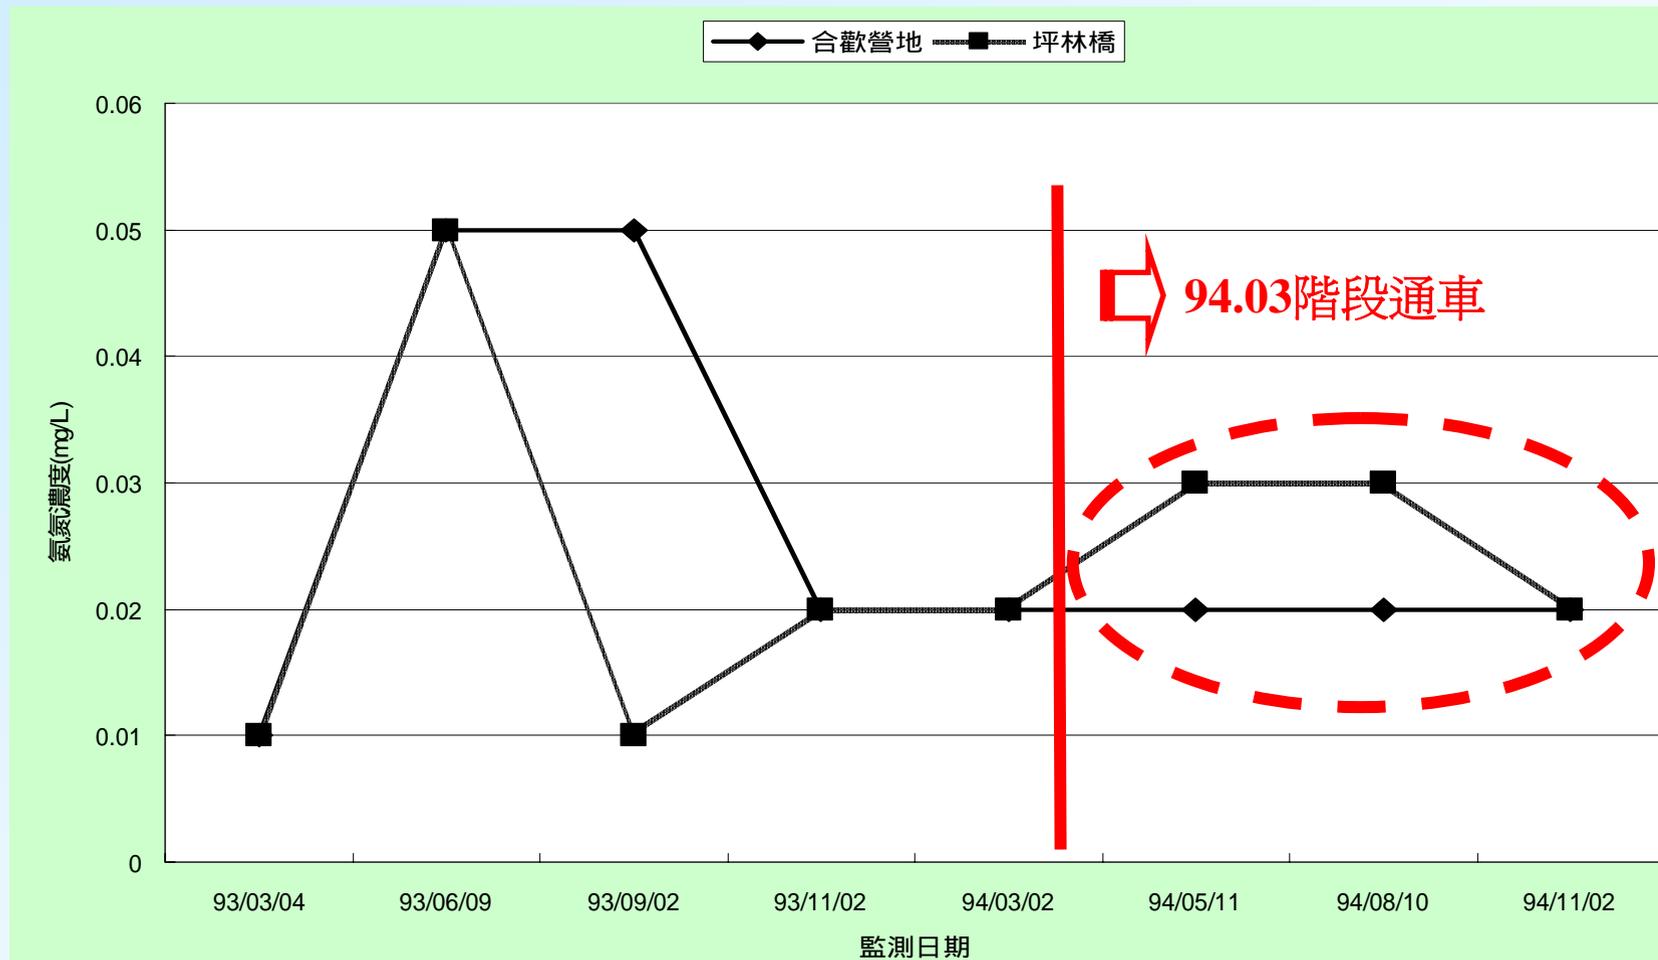
■北勢溪氨氮(93.3~94.08資料)

●北勢溪污染物濃度變化 - 與93年相比在變動範圍內

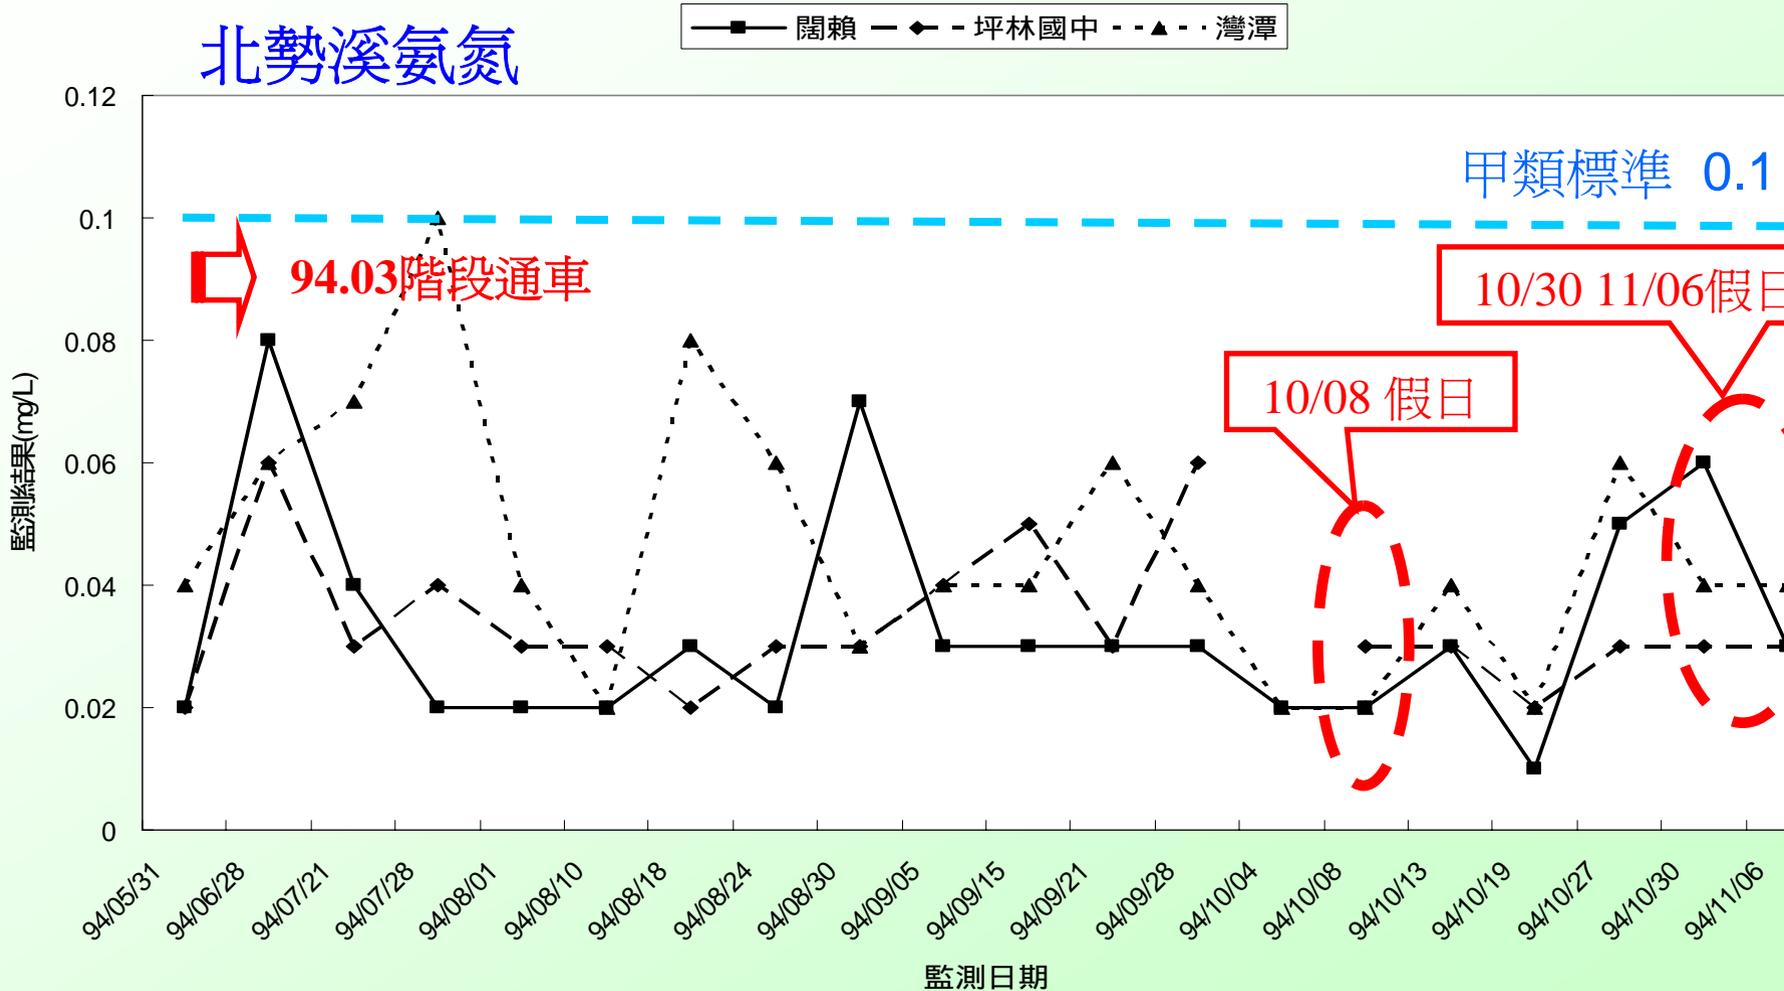
北勢溪氨氮

- 配合環差審查執行之監測（94.05~94.10資料）
- 鱧魚堀溪、北勢溪及金瓜寮溪水質無明顯變化。

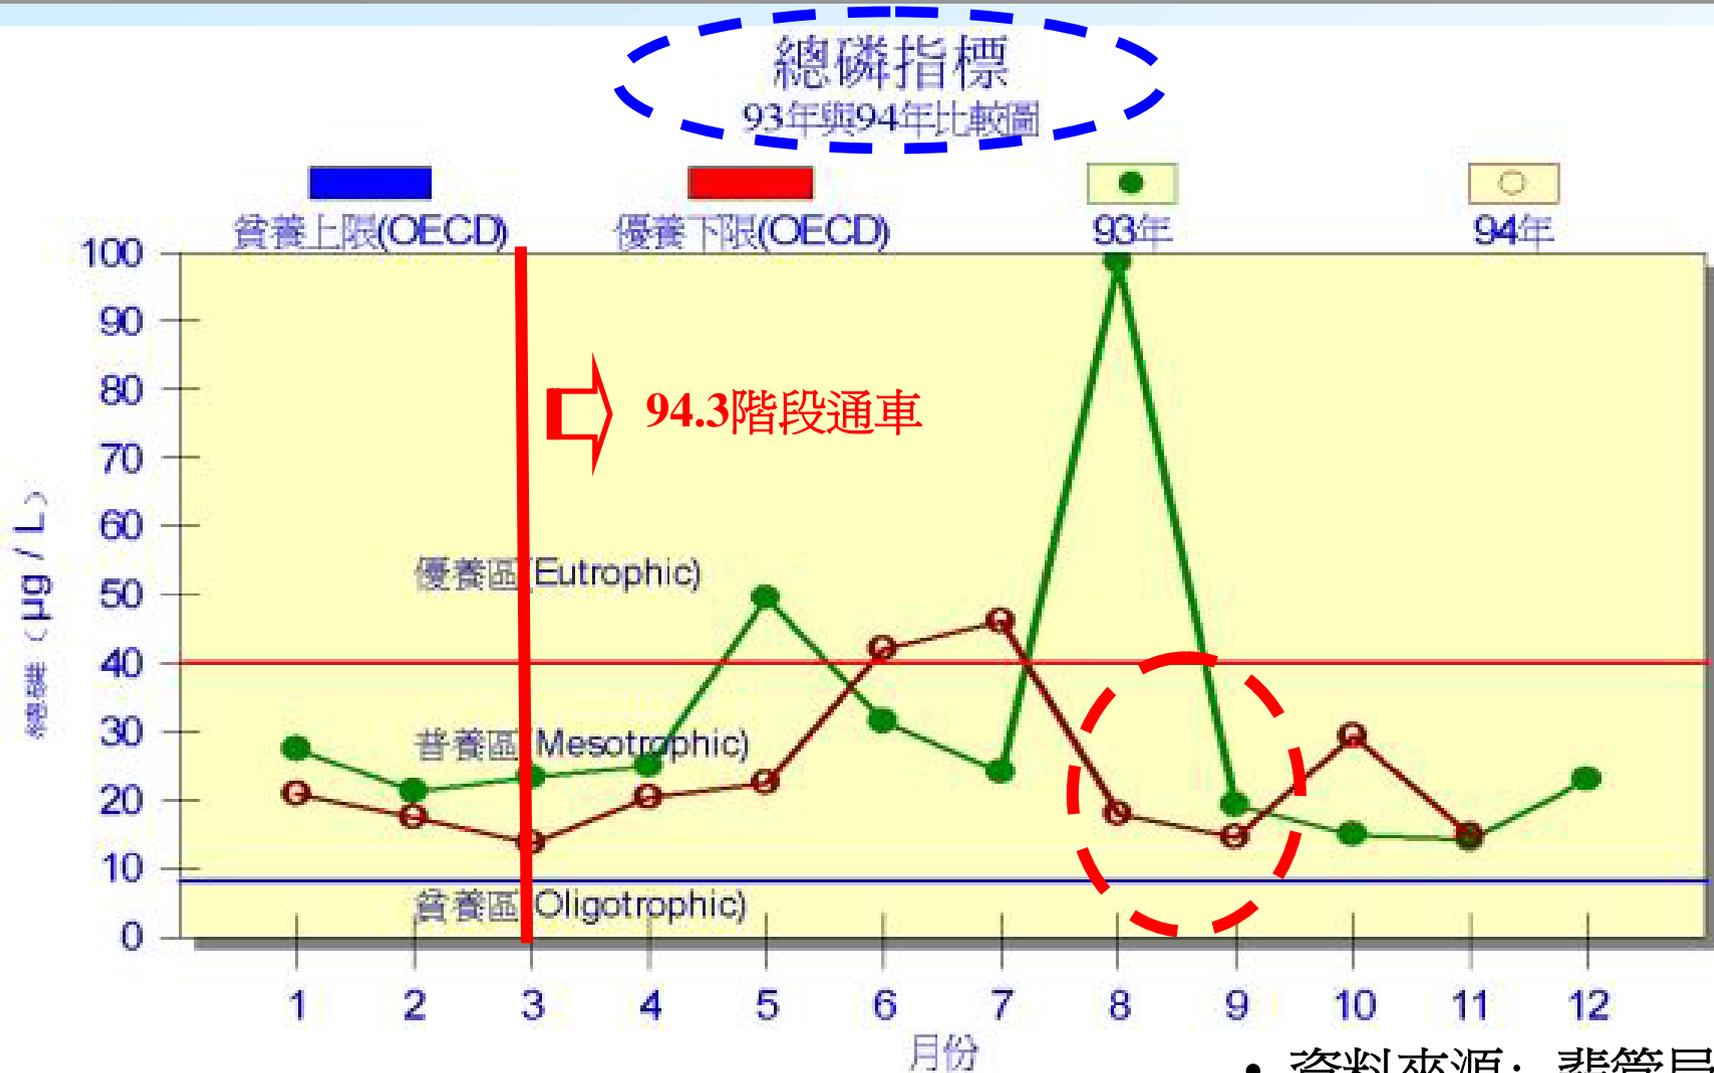
● 比較水庫93及94年總磷 – 昇高可能屬季節性變化

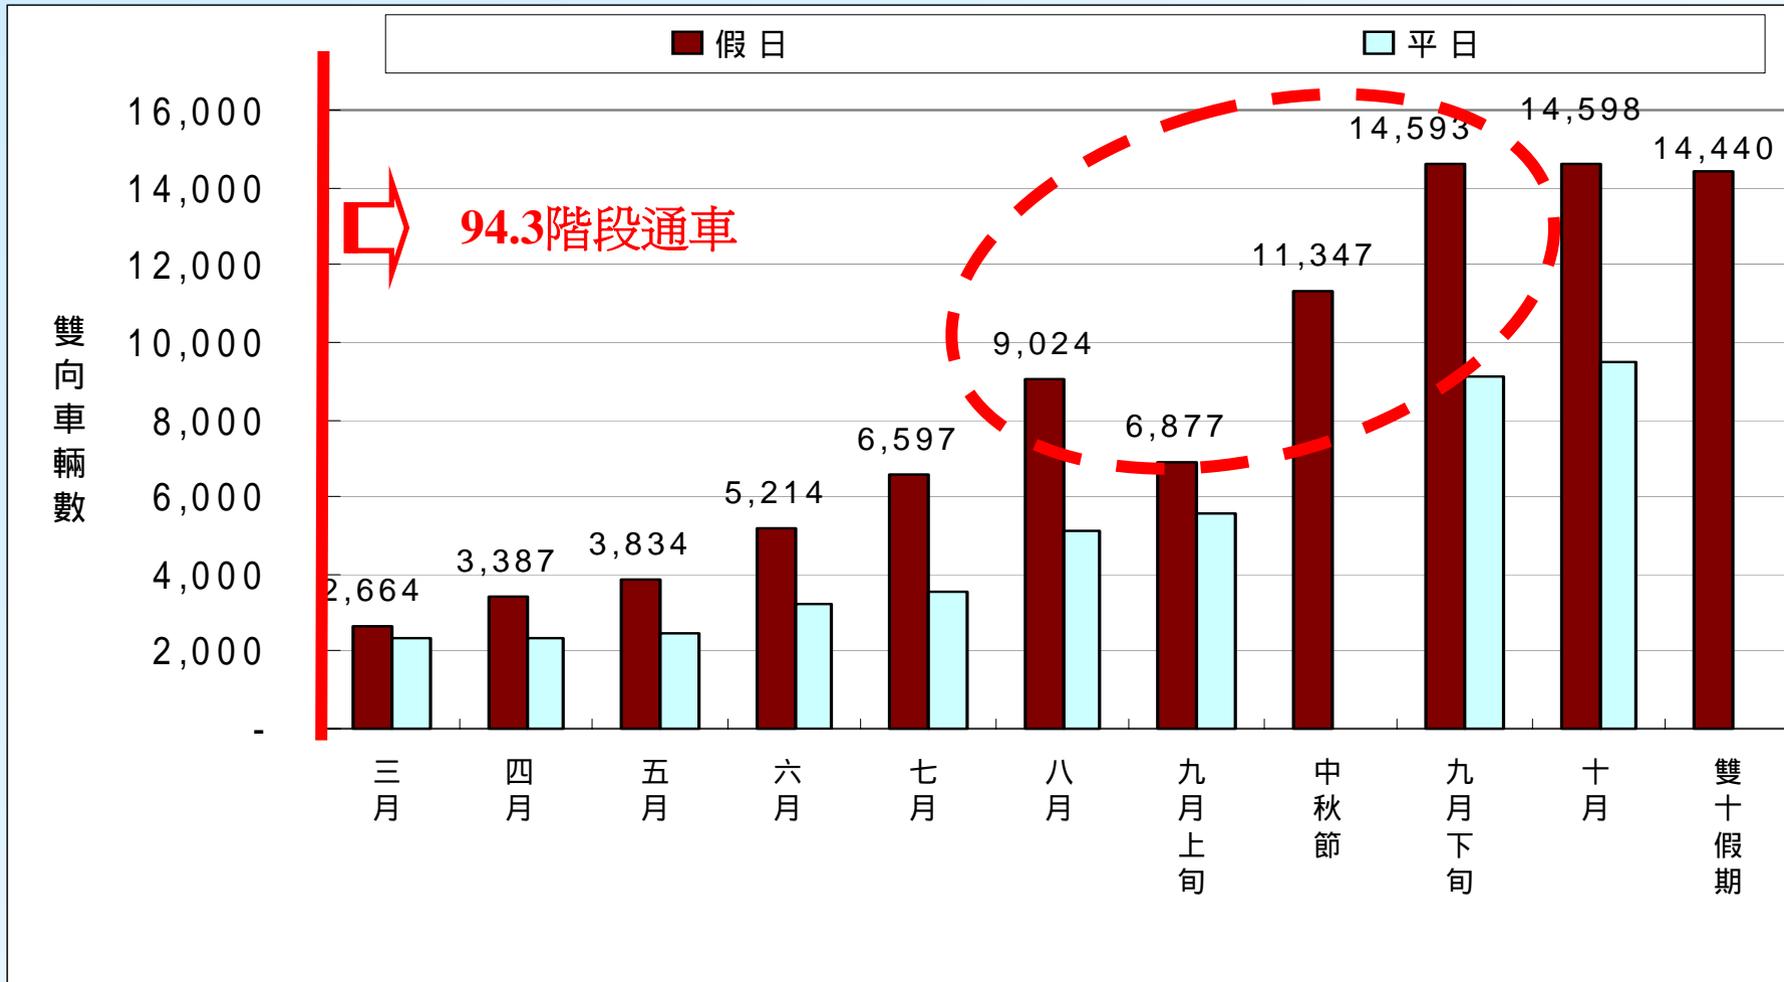
● 8~9月水庫總磷下降，但車輛增加 – 總磷變化與開放非完全相

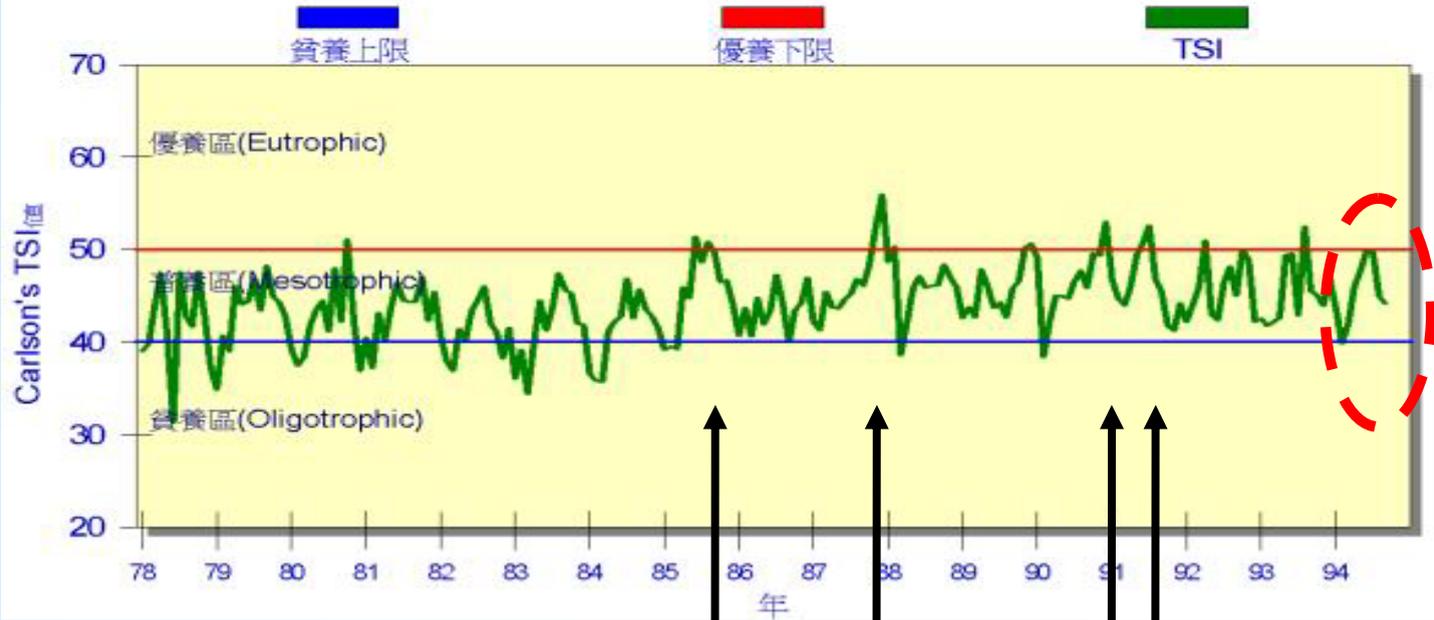
歷年卡爾森指標變化圖

除生活污水外亦與水庫淤積量有關

時間	78	79	80	81	82	83	84	85	86	87	88	89	90	91	92	93
年淤積量	1021	970	981	964	406	889	486	3476	777	1377	484	840	1354	467	214	373
重大事件								賀伯 颱風		瑞伯、 芭比絲 颱風			納莉 颱風	嚴重 乾旱

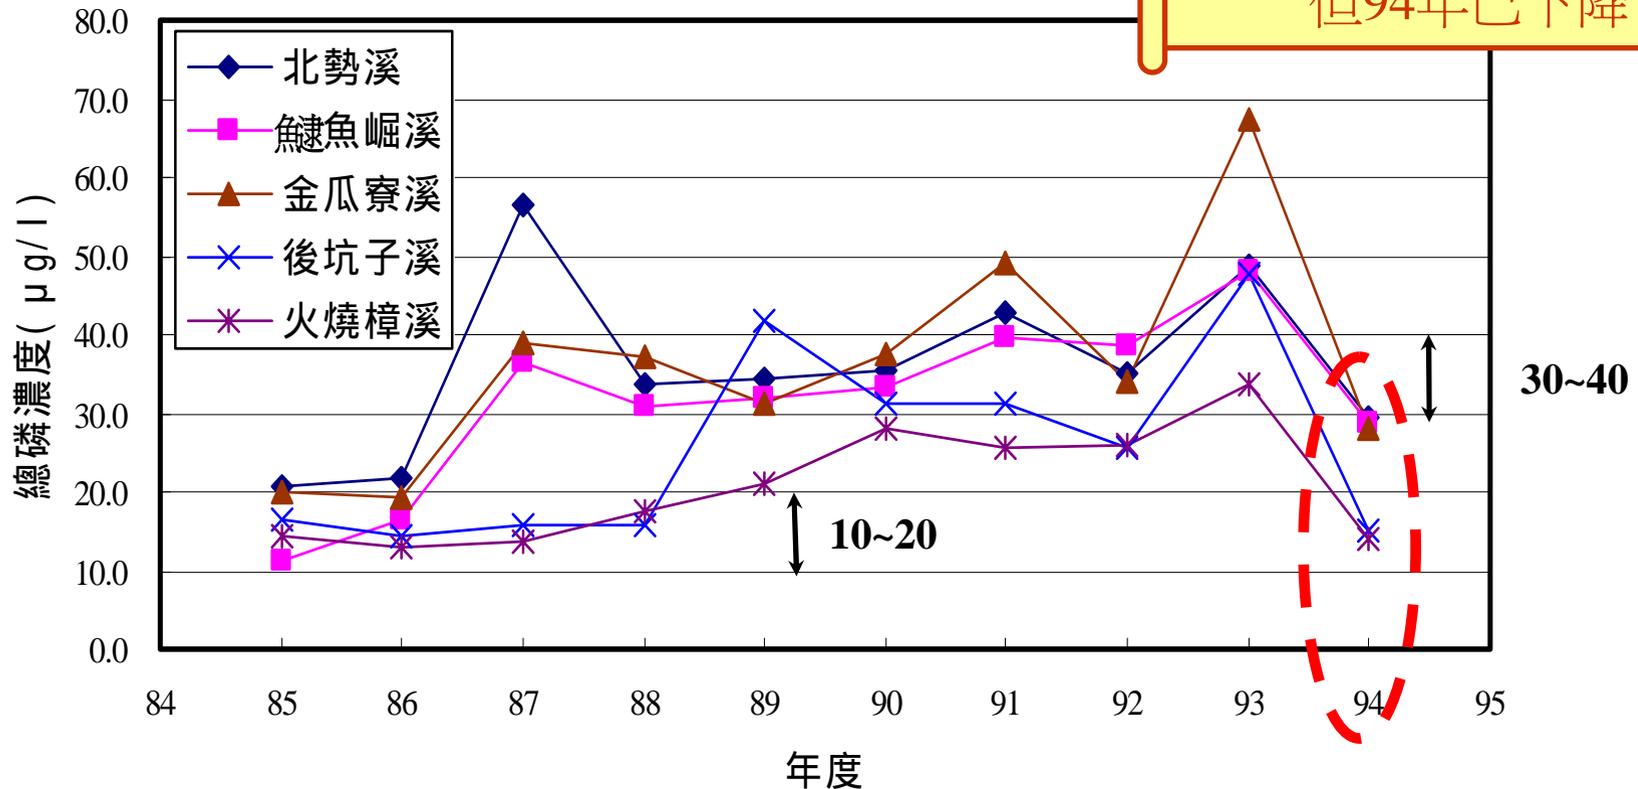
- 翡翠水庫各支流歷年總磷變化 - 各支流同時變化，坪林附近北勢溪並未特別高，應屬大區域變化

87~93年間
各支流總磷約增加20
但94年已下降

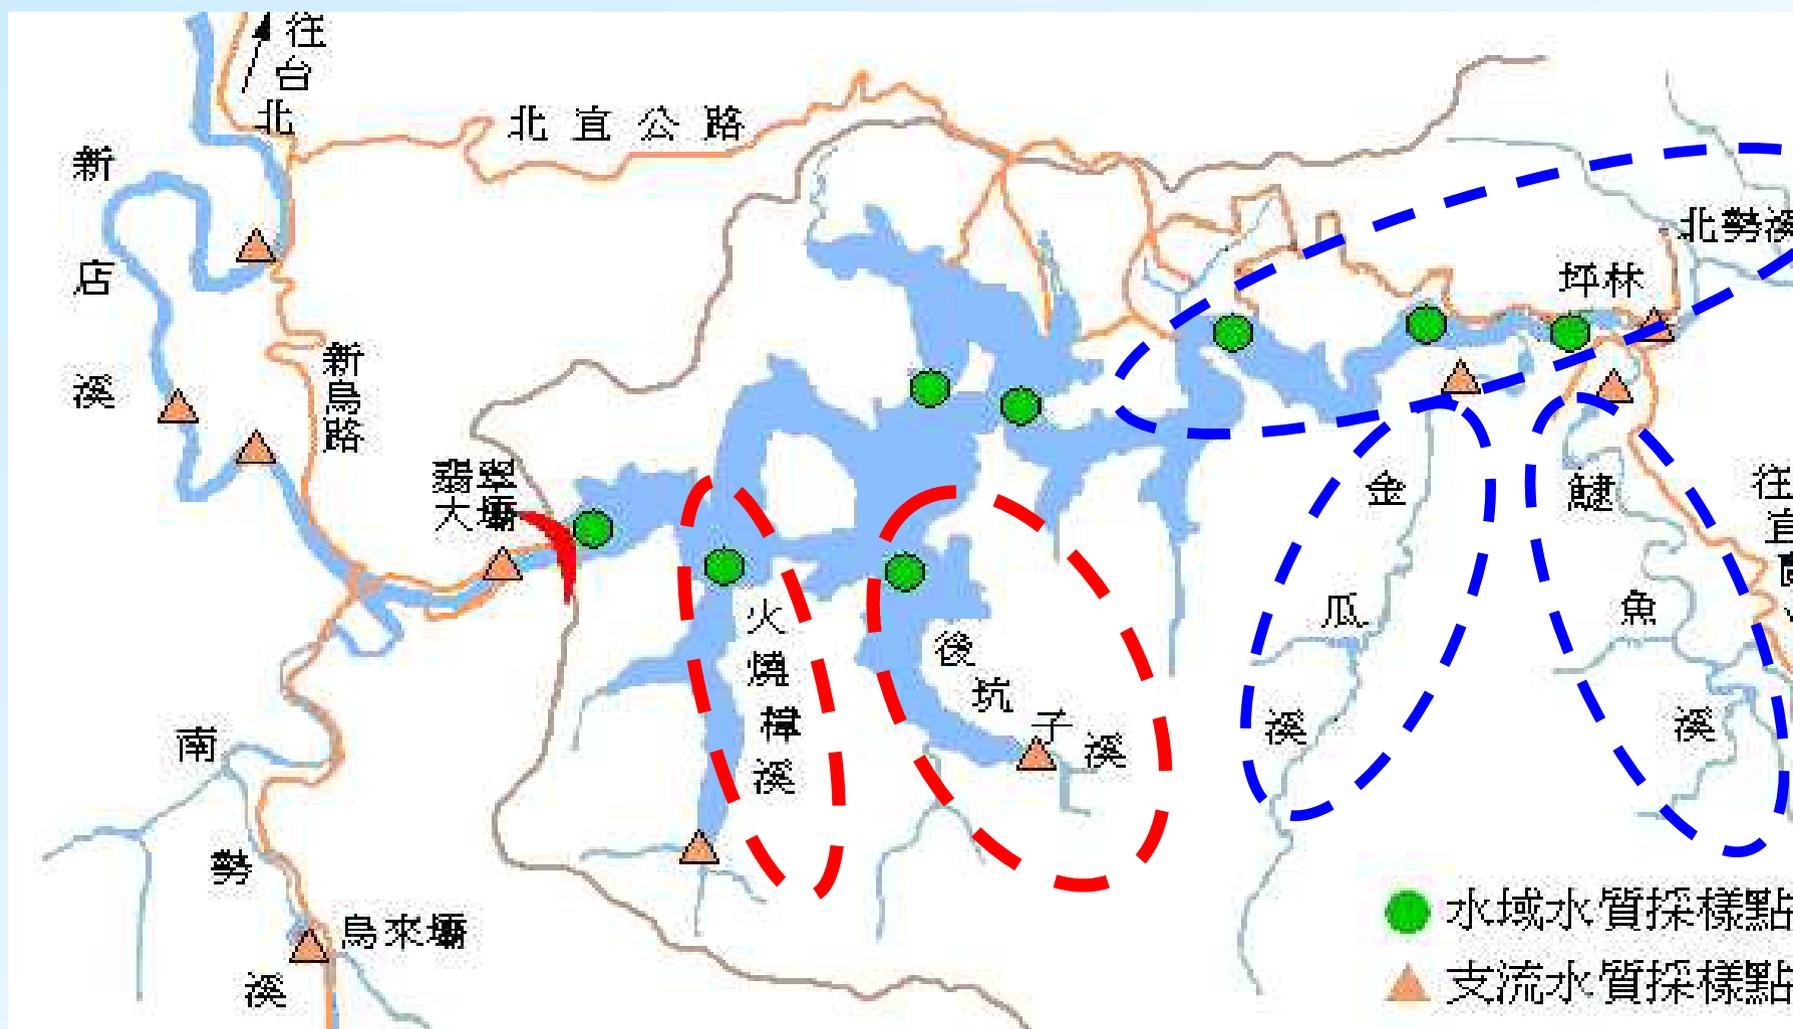
翡翠水庫支流 - 非僅坪林附近北勢溪總磷增加

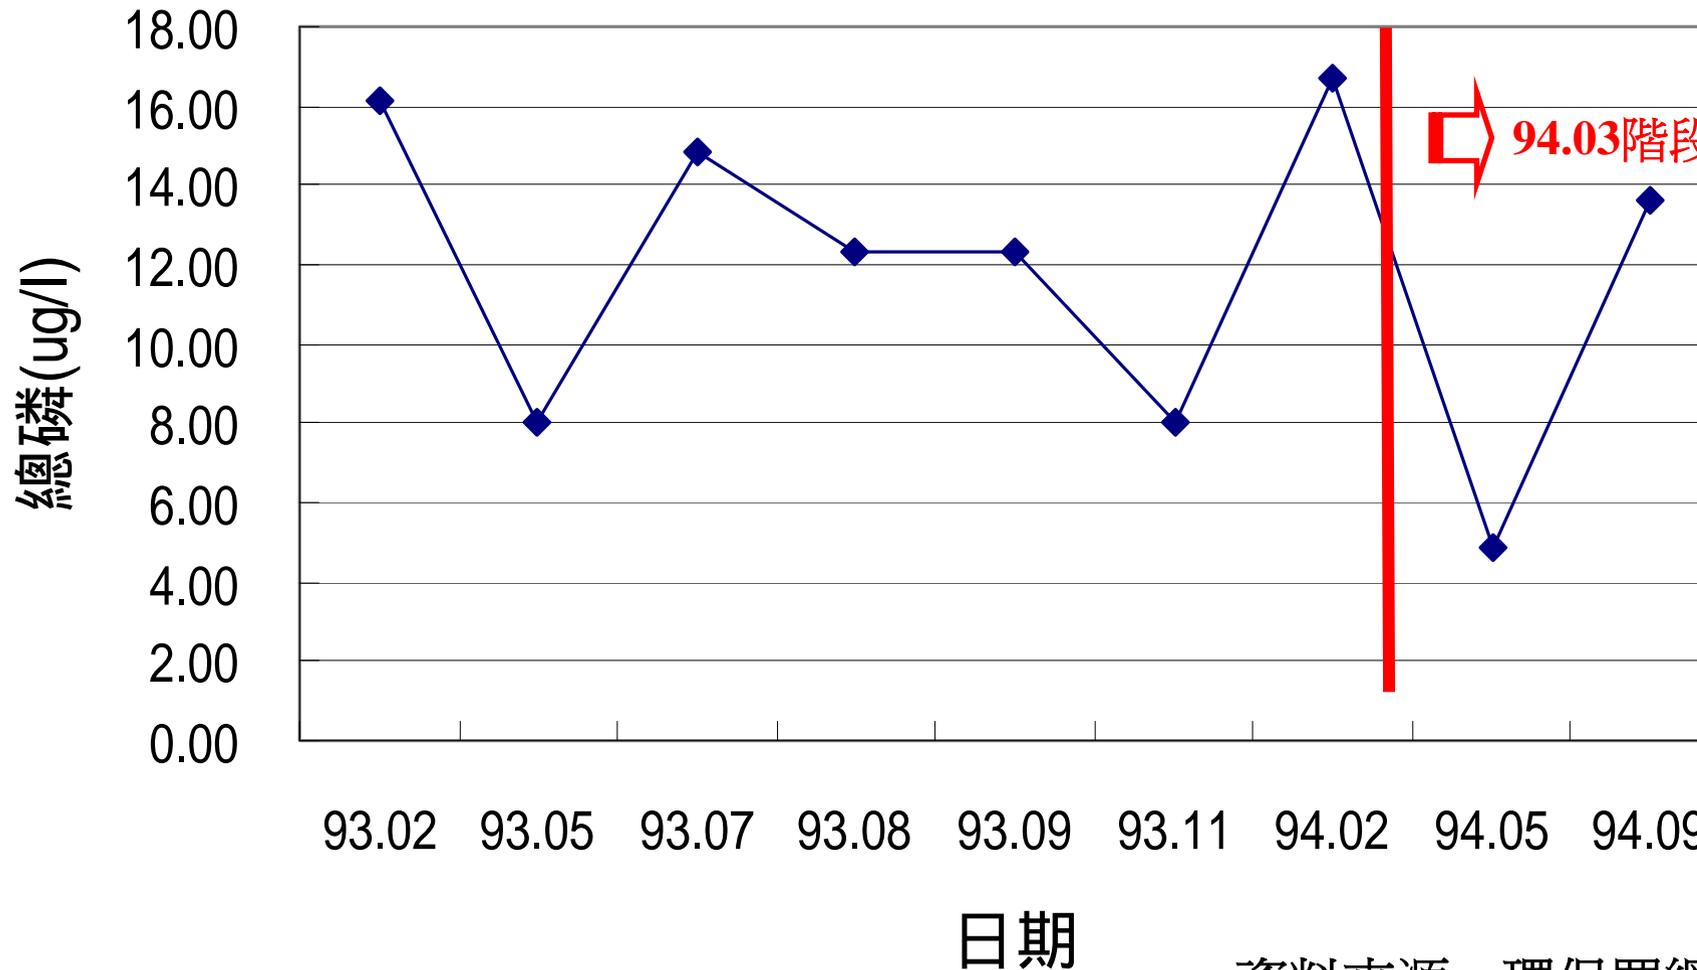
● 環保署測站翡翠水庫總磷變化

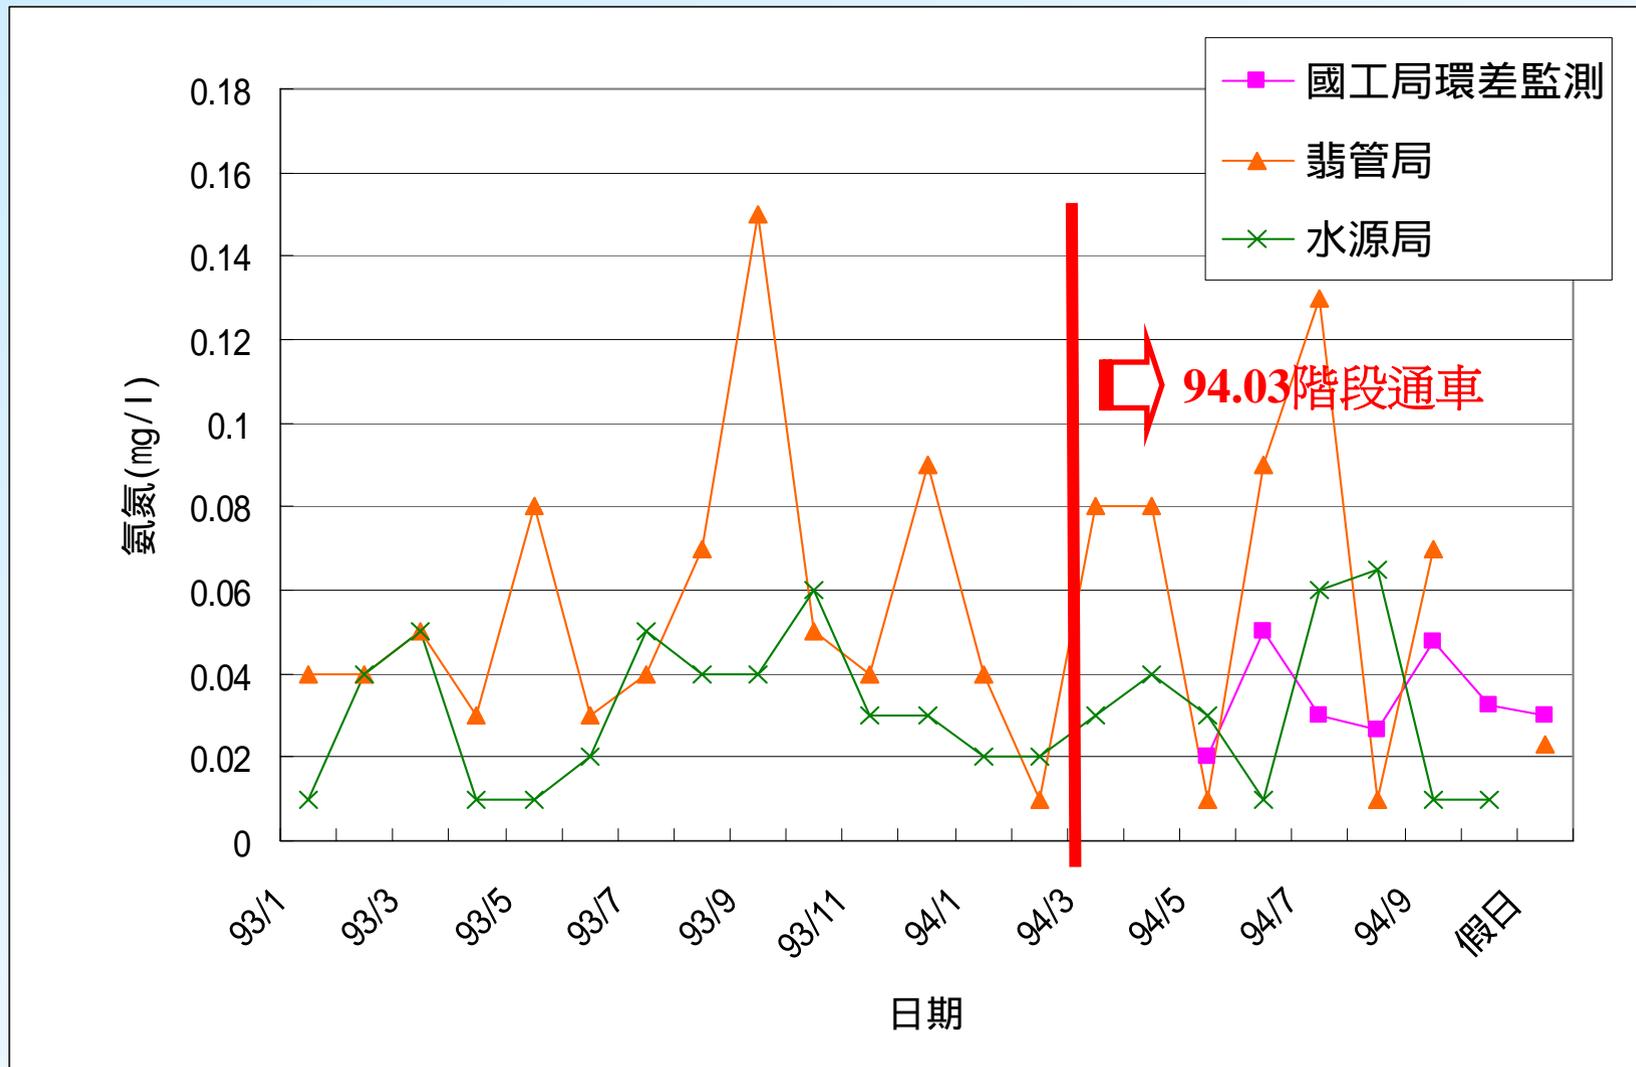
● 各機關監測結果比較 — 鯪魚堀溪

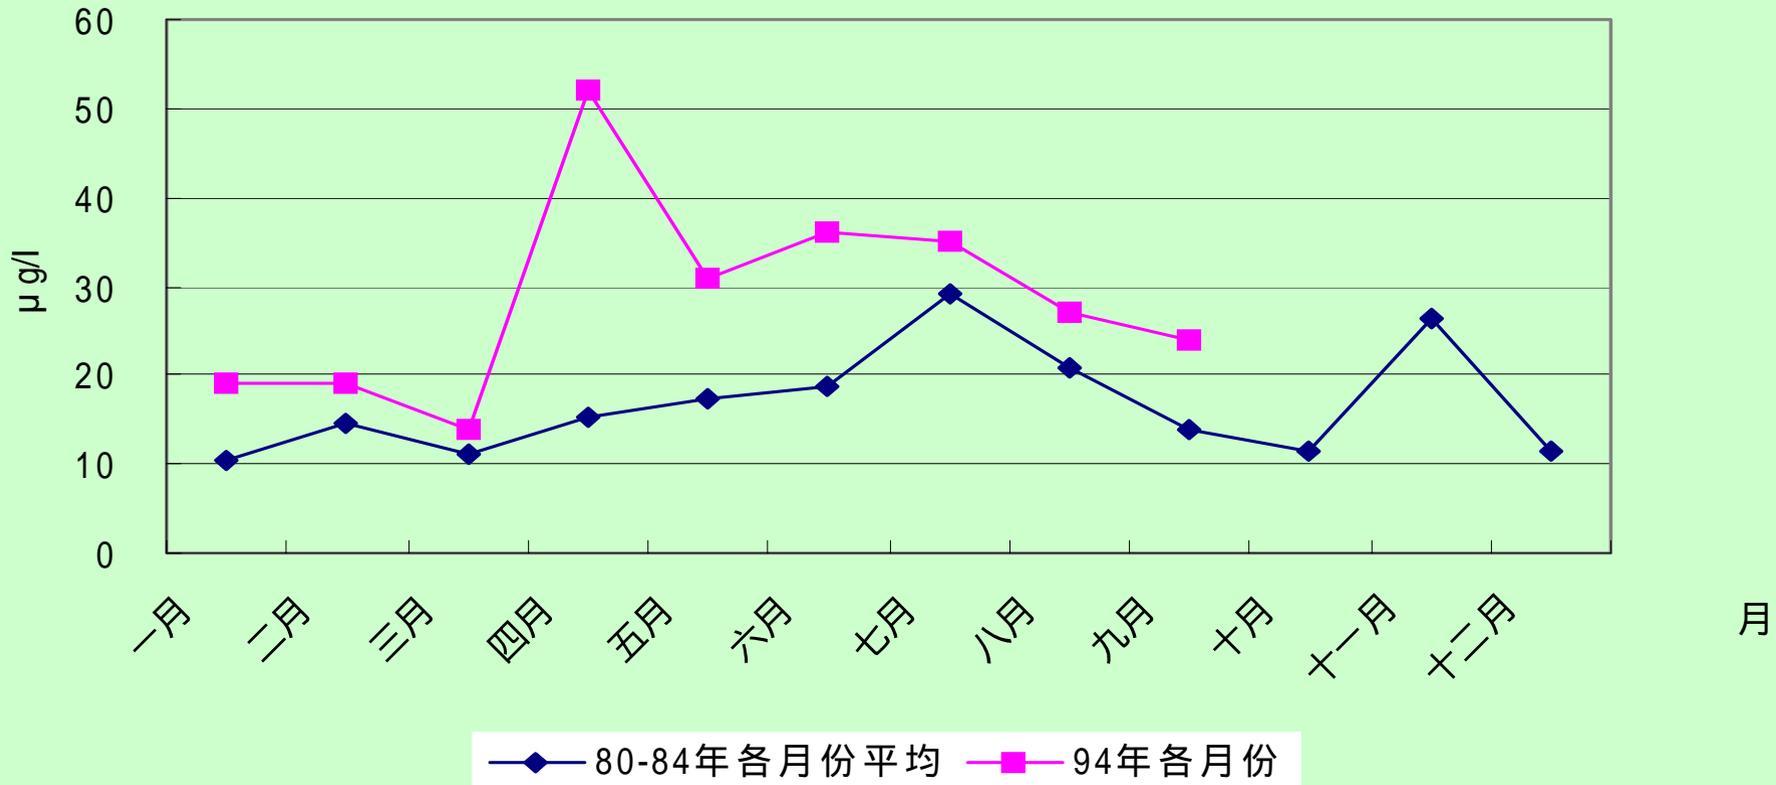
■ 北勢溪總磷

水庫水質長期變化-94年水質仍較80~84年差，故開放需有配套措
