- 一、標案名稱：00 段轄區瀝青混凝土路面整修及零星修補工程(108-109)
- 二、災害類型：撞擊
- 三、媒介物：大貨車及拖板車
- 四、發生日期及時間：109 年 05 月 14 日凌晨 02:18
- 五、發生地點：國道 1 號 278K+100 第 1 車道
- 六、罹災情形：死亡 1 人；受傷 0 人；失蹤 0 人
- 七、災害現場概況：

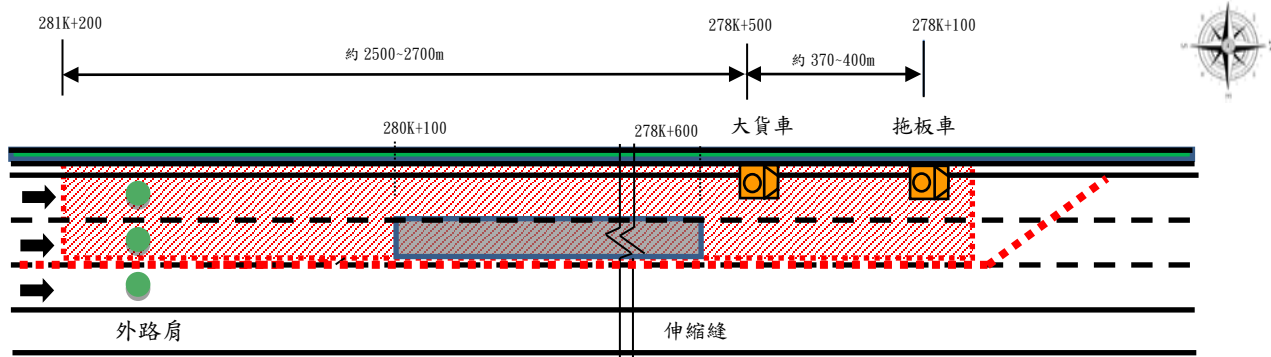
■ 圖 1-1 現場示意圖

109年5月14日02:18，國1北上278K+100(施工區第1車道)，大貨車(000-R3)追撞拖板車(000-HJ)兩輛皆為00營造股份有限公司施工車輛，因夜間視線不良及未注意車前狀況，撞擊前方另一輛施工拖板車尾板，導致車頭幾乎全毀，駕駛被夾至車內死亡(詳圖1-1及照片1-1、1-2)。

1. 當日施工將刨鋪 280K+100~278K+600 第二車道密級配瀝青混凝土。
2. 109 年 5 月 13 日黃員所駕駛大貨車約停放於 278K+500，研判以小型刨路機完成 278K+800 第二車道橋梁前後伸縮縫無收縮水泥連接瀝青混凝土處刨鋪工作後，02:18 先行駛離工區時，於國 1 北上 278K+100(施工區第一車道) 發生撞擊拖板車事故。

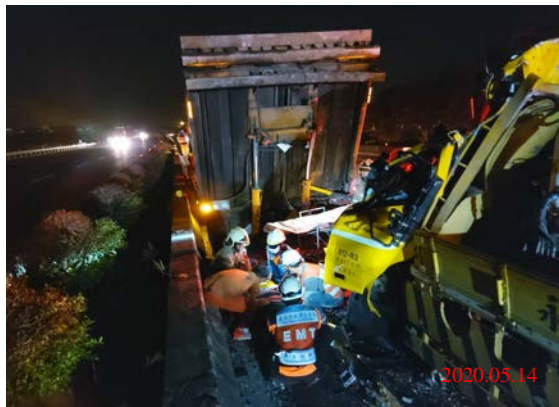
照片 1-1 現場人員救護照片

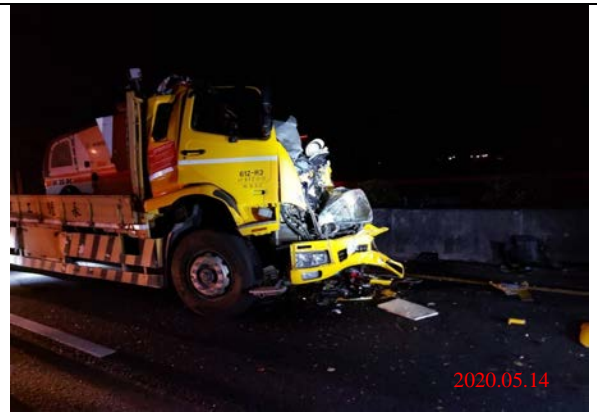
照片 1-2 大貨車撞擊後照片

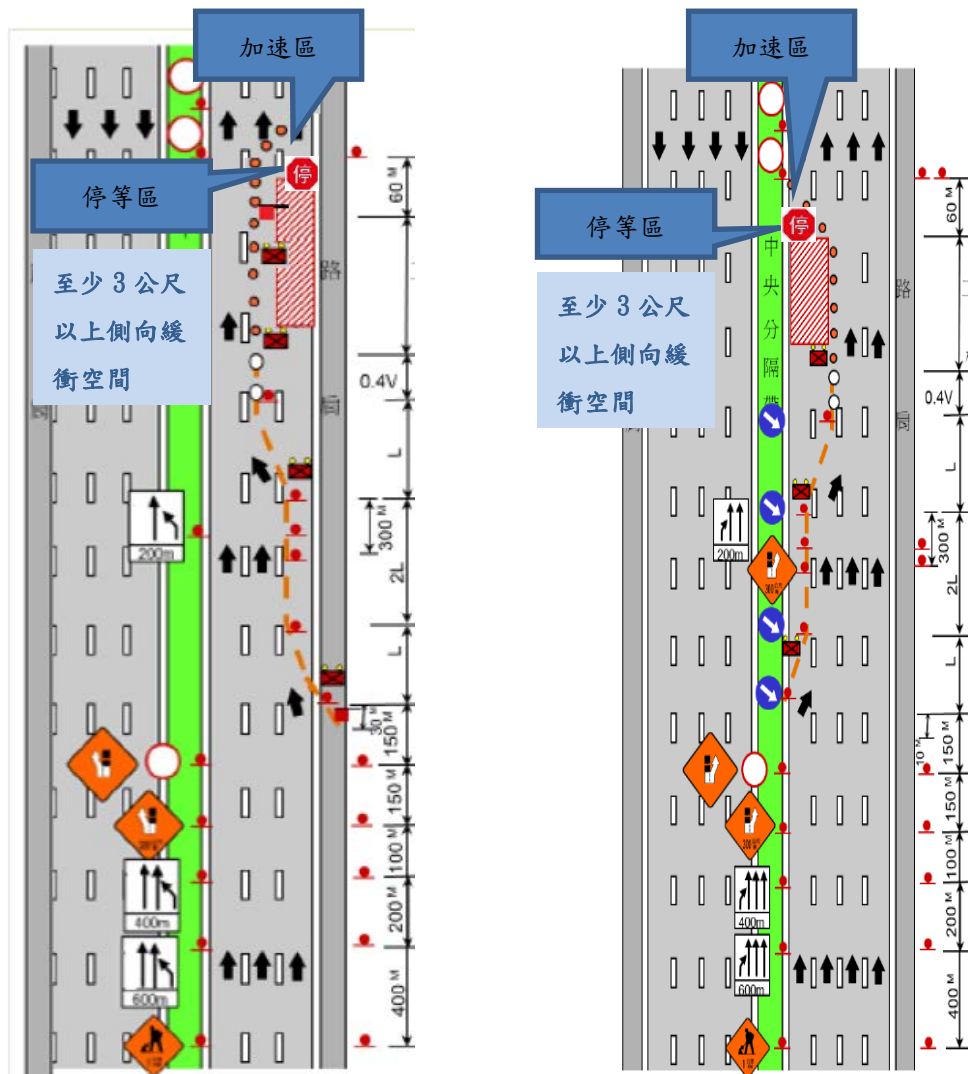
圖 2-1 交維設施平面圖(外側封閉)

圖 2-2 交維設施平面圖(內側封閉)

本工程復工後，施工期間為確保施工載運車輛應至停等，停等時應將尾板放下並加設警示燈，另於最後一輛後方至少放置5只交通錐，停等區末端保留約100米之間隔緩衝後增設距離約為150

米至 200 米的加速區至交維末端，並於加速區起點增設 LED 停車再開標誌及旗手，並要求工區內車輛應將車行速度降低至 30km/hr 以下，於加速區後才可加速駛離工區，施工所需變更交通維持內容，由承包商修正交維計畫後，由監造單位審查後，依標準作業程序辦理（詳如圖 2-1、2-2 交維設施平面圖及圖 2-3 停等區及加速區示意圖）

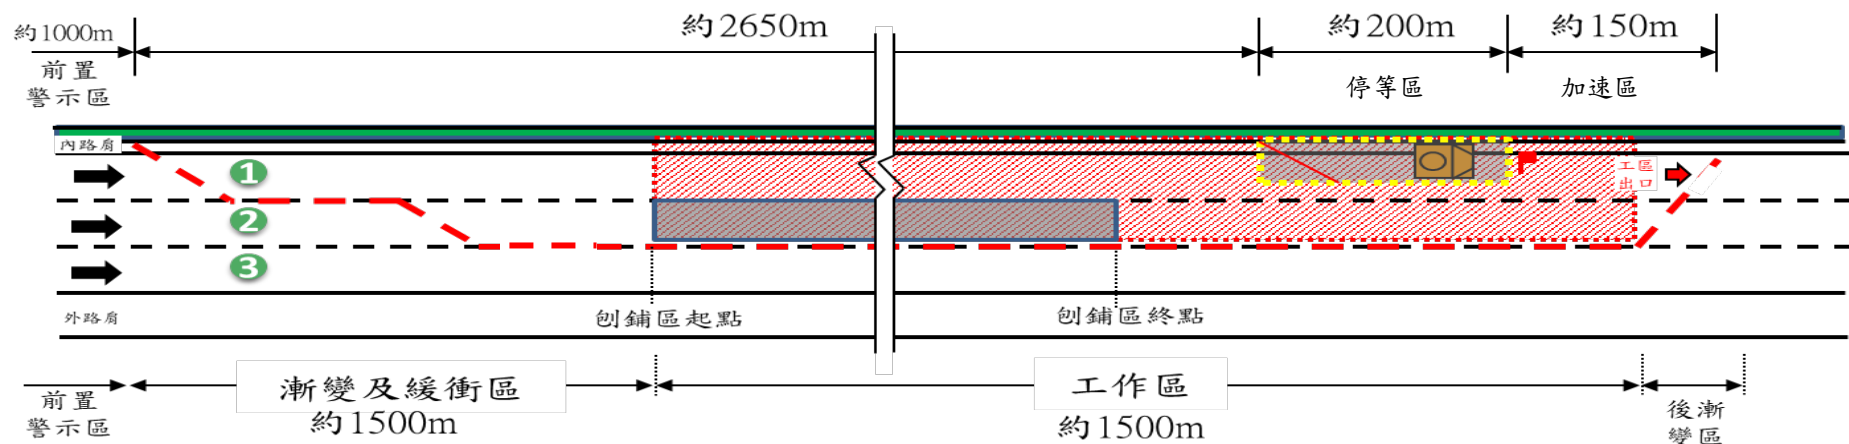
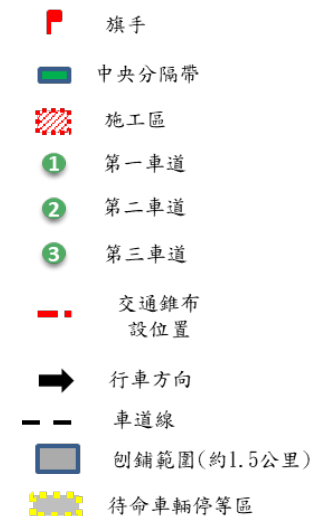
1. 承包商應於施工計畫中，繪設工區配置圖，除交通管制守則規定交維區域及設施外，應再留設適當長度車輛停等區及出口加速區。
2. 若施工地點允許，載運重型機具大型拖板車，於重型機具就位後，應盡量駛離工區，若進場待命時應停放於停等區，並於後方設置適當警示設施。
3. 停等區終點設置出口交通引導人員，車輛依速限駛離工區前應於加速區起點停車後再開。
4. 工區車輛出入口設置於車流方向後方，但依施工狀況設置有困難者(如大型、重型車輛倒車距離過長等)，得於平行車流處設置車輛出入口，並設置交通引導人員，使一般車輛優先通行，不得造成大眾通行之障礙。

圖 2-3 停等區及加速區示意圖

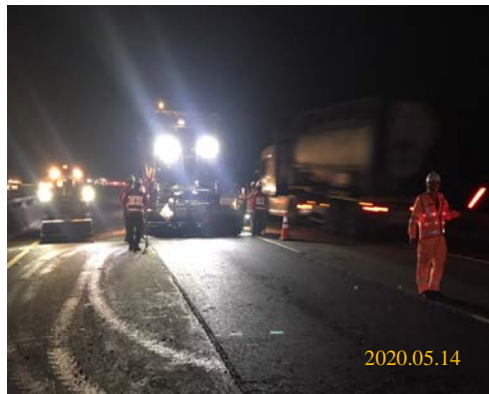
照片 2-1 交通指揮人員警示

本工程各項施工作業修正「交通維持計畫」內容，符合各項施工作業及車輛出入口處，增派交通指揮人員(身穿 LED 反光背心)配合各項作業移動，並揮動紅色警示棒警示用路人及施工人員之作業需求，維護施工人員作業安全；並加強演練工區內之交通維持措施擺設方式，同時清點現有交通設施設備，讓施工人員充分了解本次新增停等區及加速區管制設置目的及方式(詳如照片 2-1、2-2)。

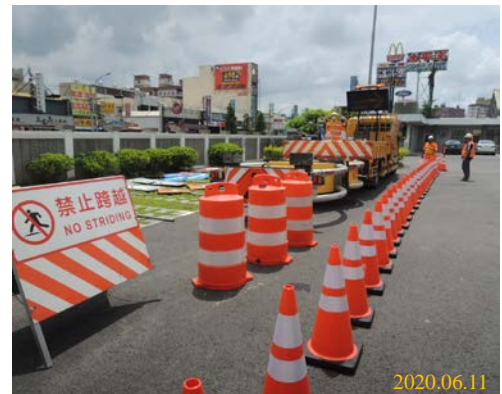
照片 2-2 演練工區之交通措施擺設

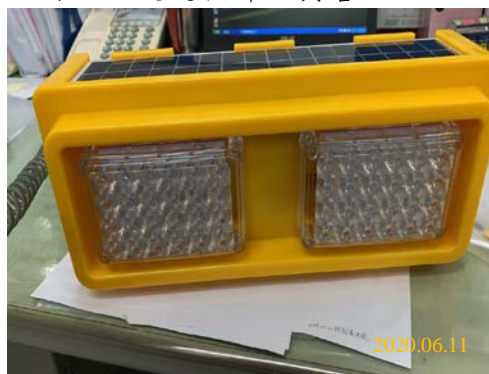
照片 3-1 車輛增設黃色爆閃燈

本工程各項施工作業修正「交通維持計畫」內容，符合於工程施工區域設置停等區及加速區外，並在所有施工車輛加裝黃色爆閃燈警戒，以維護施工作業人員及車輛進出之安全之作業需求，以維護施工作業人員及車輛進出之安全(詳如照片 3-1)。

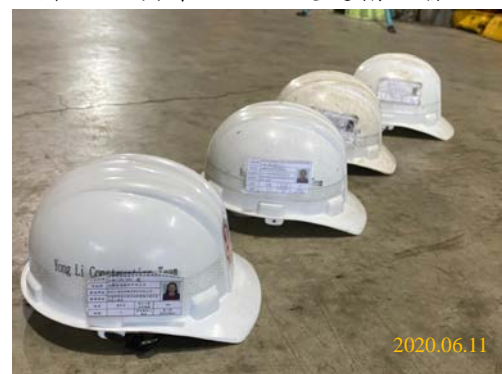
照片 3-2 安全帽標貼控管人員進出

- (1) 持續召開職業安全衛生教育訓練，並對相關作業人員告知風險評估內容及相關作業應注意安全衛生事項宣導。
- (2) 修正「職業安全衛生管理計畫」及「交通維持計畫」內容，持續辦理職業安全衛生檢查作業，並依施工路段工區不同狀況規劃工區內車輛停等區及加速區，並於每日勤前教育時宣導工區內停車方式、動線及車輛進離場應注意事項之作業需求。
- (3) 每月審核施工人員名冊(含勞保/團保/健康檢查報告)，監造單位不定期抽查施工人員名冊，並製作便於辨視之安全帽標貼，以有效控管工程施工人員進場管制(詳照片 3-2)；並於新進人員進入工地前，要求先行提送施工人員名冊(含勞保/團保/健康檢查報告)，俟審查後，通知該新進人員進場。
- (4) 持續每月定期召開協議組織會議，並針對施工項目充分提醒相關作業應注意事項宣導及做好工地安全設施，並作成紀錄。
- (5) 由施工廠商新派任之安全衛生人員進行每日施工前勤前教育宣導，以及監造單位新派任之安全衛生人員簽名確認完成，並確實完成上傳至交通部施工安全即時管理系統 APP。
- (6) 安全衛生人員持續於施工現場，督導人員確實配戴個人防護具及其他安全衛生事項，另現場交通指揮人員身穿 LED 反光背心，加強工區內安全防護。
