# 交通部高速公路局 職業災害案例報告

- 1、 標案名稱：白河工務段轄區一般勞務作業工作 (113)
- 2、 災害類型：交通事故
- 3、 媒介物：遭砂石車爆胎彈出之胎皮打到
- 4、 發生日期及時間：113 年 08 月 26 日 09 時 34 分
- 5、 發生地點：國 3 北向 352k+300 外路肩護欄外圖 1、事故現場示意圖及事故現場照片圖
- 6、 罹災情形：死亡 0 人；受傷 1 人；失蹤 0 人
- 7、 害現場概況 (如圖 1~圖 3)：

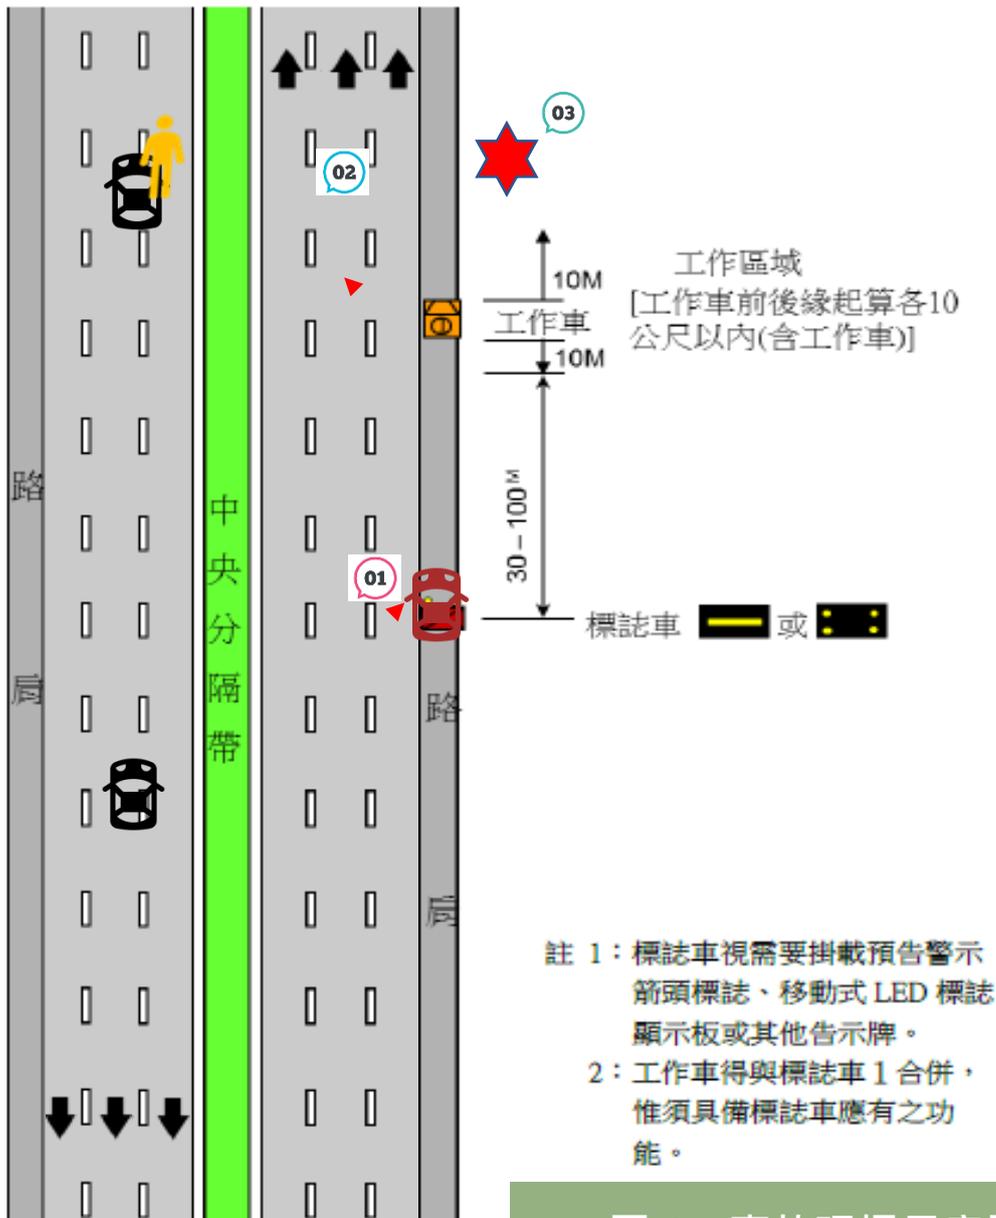
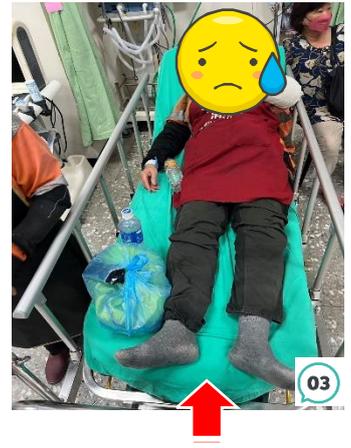
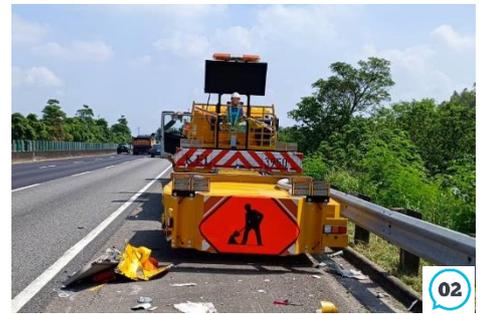
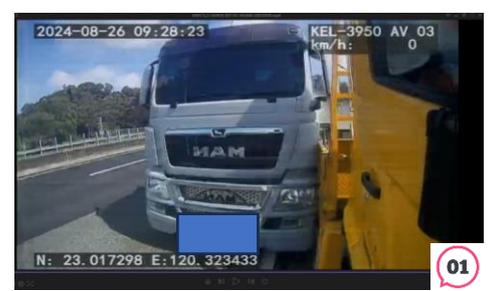
圖 1、事故現場示意圖及事故現場照片圖

## 1. 外側路肩施工

註 1：標誌車視需要掛載預告警示箭頭標誌、移動式 LED 標誌顯示板或其他告示牌。  
2：工作車得與標誌車 1 合併，惟須具備標誌車應有之功能。

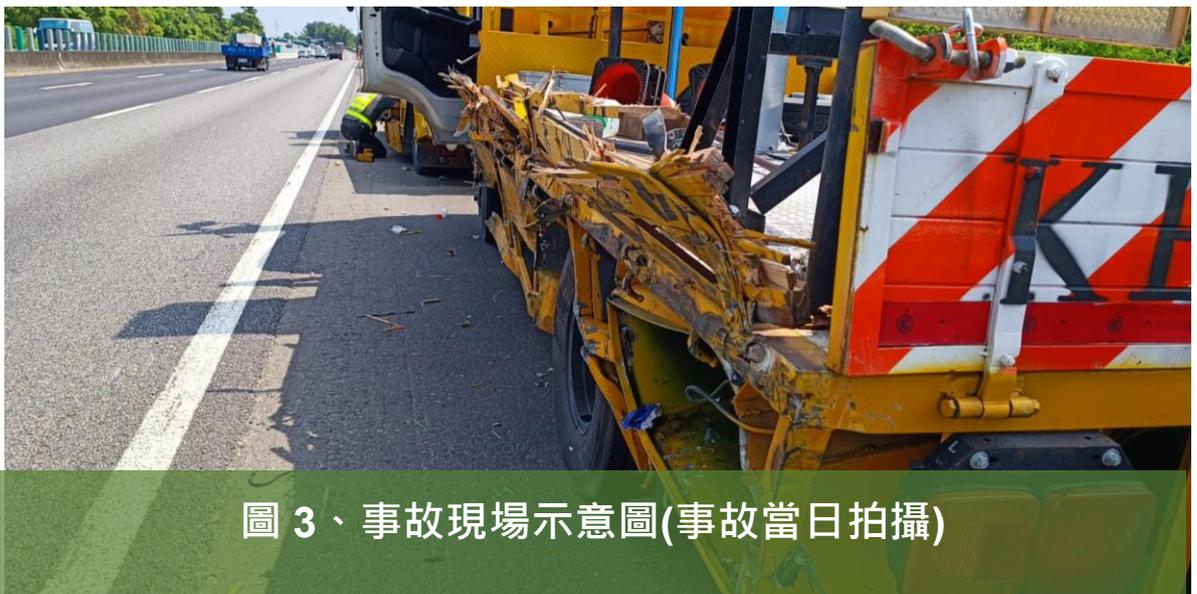
圖 3、事故現場示意圖(事故當日拍攝)

- (1) 本工作承攬商麒鍵達有限公司(以下簡稱：承包商)，於 113 年 8 月 22 日申請施工通報，訂於 113 年 8 月 26 日 8 時於國道 3 號南北雙向 315k 至 358k 進行主線割草作業(附件 1. 施工通報單)。
- (2) 施工當日進場前，由承包商安衛人員負責對工作人員進行危害告知。(附件 2. 危害告知單及照片)。
- (3) 113 年 8 月 26 日上午 9 時 34 分接獲通報，南控通報於國 3N352k+300 進行割草作業，用路人黃員駕駛之砂石車擦撞到承包商魏員警戒之緩撞車後，砂石車再往車道

滑行爆胎，爆胎彈出之胎皮打到 352k+300 外路肩護欄外作業中呂員，造成 1 人輕傷，（附件 3 事故當事人登記聯單）。

- (1) 直接原因：交通事故
- (2) 間接原因：
  1. 不安全動作：無。
  2. 不安全狀況：作業中緩撞車遭疑似恍神之砂石車從後方擦撞，砂石車再往車道滑行後爆胎，爆胎後彈出之胎皮砸傷外路肩護欄外作業中施工人員。
- (3) 基本原因：作業中緩撞車遭疑似恍神之砂石車從後方擦撞，砂石車再往車道滑行後爆胎，爆胎後彈出之胎皮砸傷外路肩護欄外作業中施工人員。。
