交通部高速公路局 職業災害案例報告

- 一、標案名稱：國道1號增設銜接台74線系統交流道工程(第186標)
- 二、災害類型：其他(由小貨車車斗跳至地面，腳踝扭傷及引起腳掌舊傷復發)
- 三、媒介物：碎石塊
- 四、發生日期及時間：112年2月21日上午10時30分
- 五、發生地點：環中路一段與松竹路口
- 六、罹災情形：死亡0人；受傷1人；失蹤0人
- 七、災害現場概況(如圖1~圖11)：

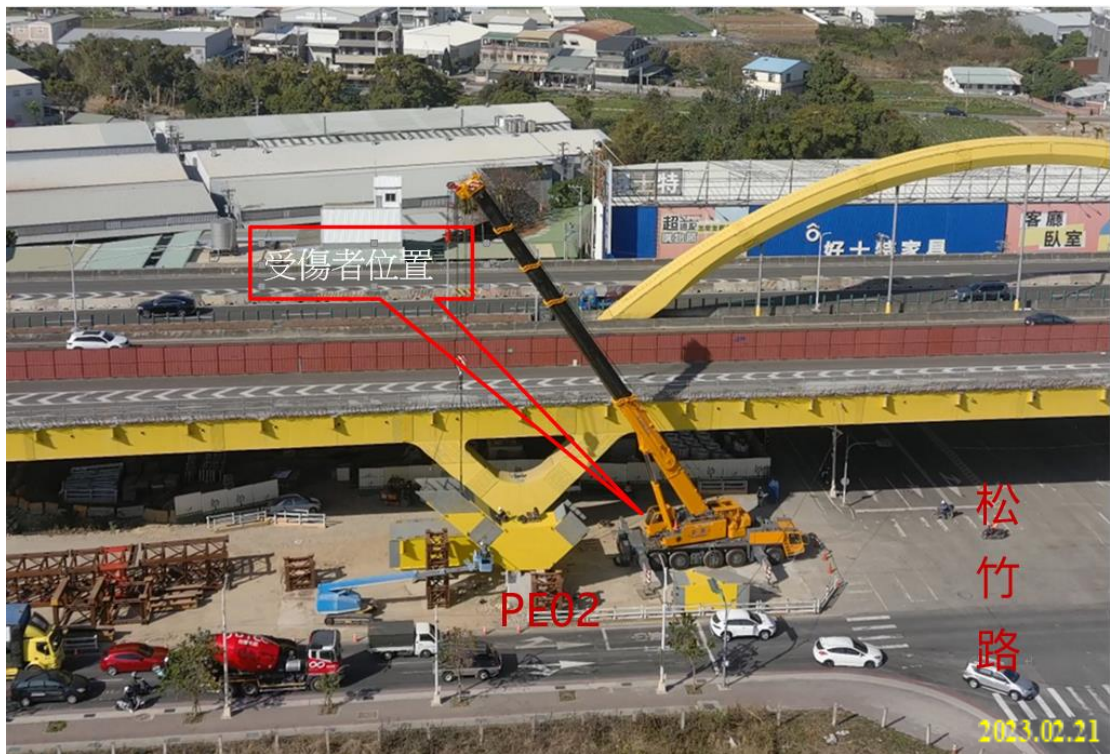
圖 2、意外事件發生地點

(一)第186標施工廠商義力公司鋼構協力商「興展工程有限公司」之再承攬人「上工程行」，於112年2月21日於環中路一段與松竹路口進行鋼橋地組作業(詳圖2)，同日約上午【10:30】，該名施工人員謝○展於小貨車拿取物料後跳下地面受傷(詳圖3)，初步檢視受傷分類為扭傷，工地人員立即將謝員送往鄰近台中清泉醫院進行檢查，【13:15】經台中清泉醫院告知該勞工腳部舊傷原有鋼釘位置錯位需開刀重新加固，【14:25】傷員轉至其居住處所鄰近之彰化基督教醫院進行治療，【16:25】進行手術結果順利並轉至普通病房，並於4日後出院返家休養。

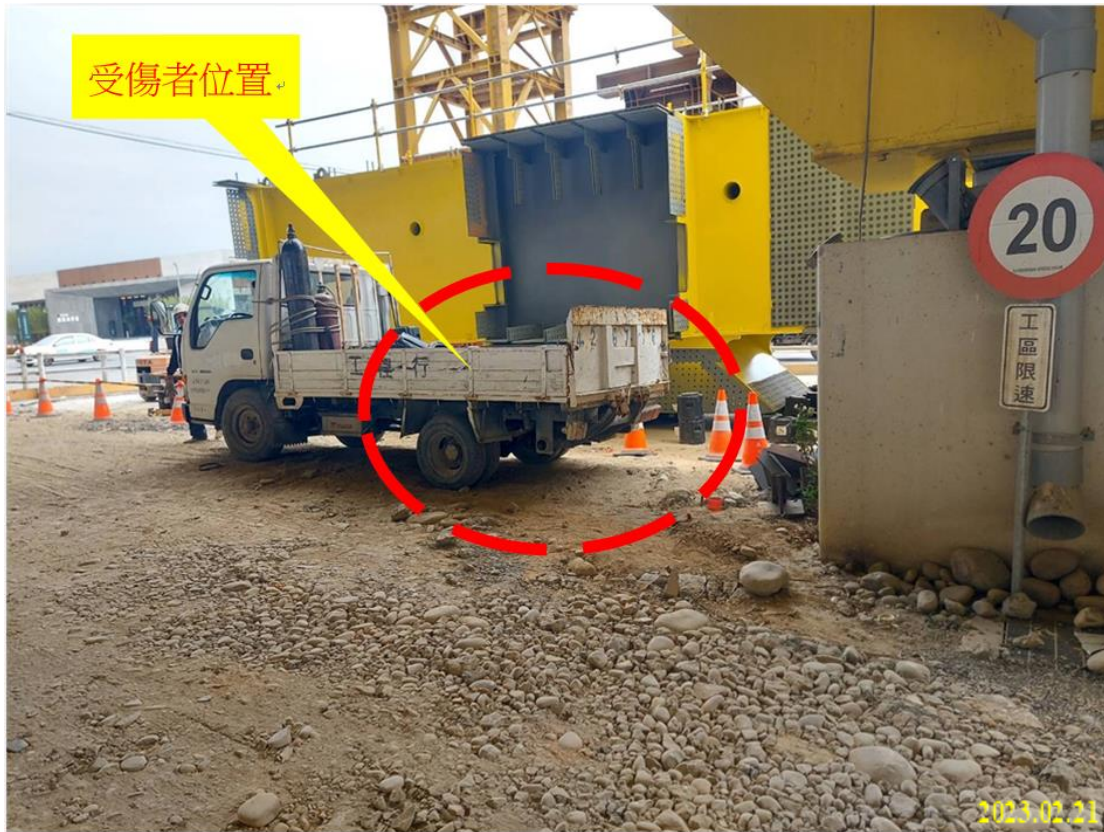
圖 3、意外事件相關位置

1. 不安全行為：施工人員於小貨車上直接跳到地面碎石便道，腳底碰到突出石塊，造成扭傷並引發舊傷復發。
2. 不安全作業環境：車行路徑因重車長期碾壓及灑水沖刷，導致卵石塊突出。
