- 一、標案名稱：國道 1 號後勁溪過水橋新建工程
- 二、災害類型：墜落
- 三、媒介物：無
- 四、發生日期之時間：113 年 6 月 7 日 8 時 50 分左右。
- 五、發生地點：國道 1 號 358k+890 南下線橋台基樁處
- 六、罹災情形：死亡 0 人，受傷 1 人：失蹤 0 人
- 七、災害現場概況（檢附相關照片）

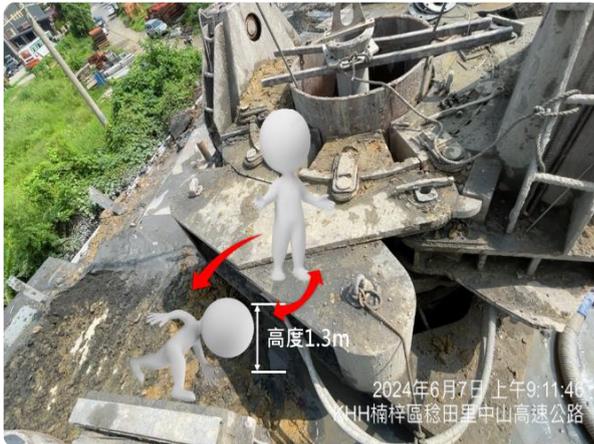
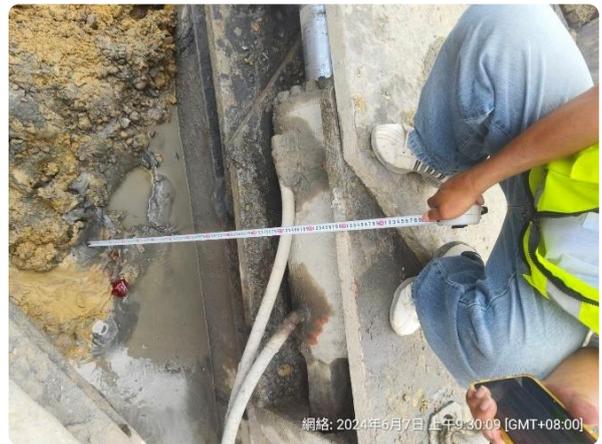
發生經過：113 年 6 月 7 日 8 時 50 分左右，勞工黃 00 於 3A2-9 基樁從事特密管吊裝作業，人員後退時不慎滑倒，下巴碰撞搖管機遭割傷，致勞工下巴撕裂傷。

- (一)直接原因：受傷者黃 00 自高度約 1.3 公尺之搖管機，墜落至地面，造成下巴撕裂傷。
- (二)間接原因：不安全行為-黃員精神不佳，作業時未注意環境不慎後退踩空。
- (三)基本原因：前晚睡眠品質不良。

1. 機樁設備做延伸平台及防護欄桿，避免施工人員不慎踩空跌落。

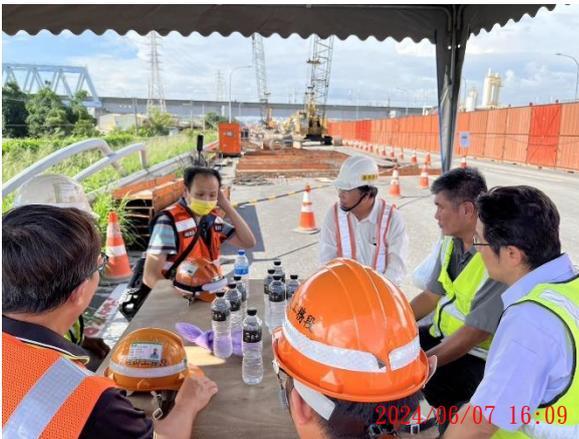
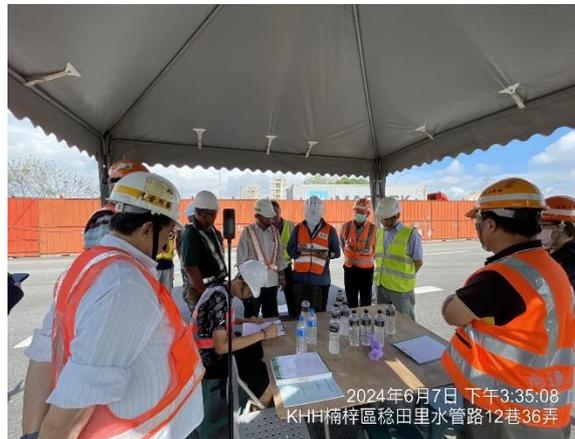
1. 工務段於113年6月7日當日下午15時40分立即召開職災檢討會議(會議紀錄如附件)。
