# 交通部高速公路局 職業災害案例報告

- 一、標案名稱：中分局一般勞務作業工作 112 年 2 月至 113 年 1 月-D 苗栗
- 二、災害類型：物體飛落
- 三、媒介物：樹幹
- 四、發生日期及時間：112 年 9 月 15 日 13 時 30 分
- 五、發生地點：國道 1 號南下 153k+700
- 六、罹災情形：死亡 1 人；受傷 0 人；失蹤 0 人
- 七、災害現場概況（如圖 1~圖 6）：

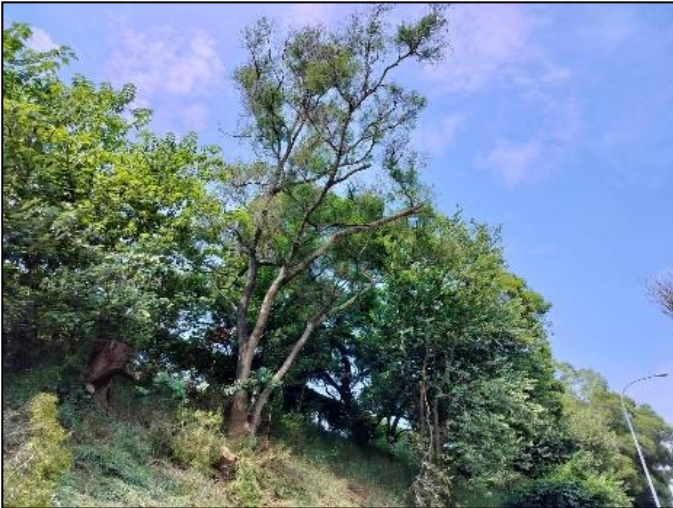
圖 1、喬木砍除施工前

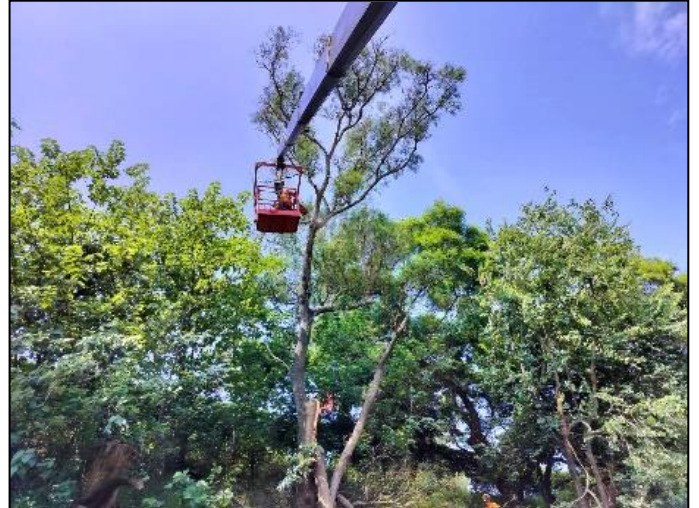
圖 2、首先移除上半部樹冠

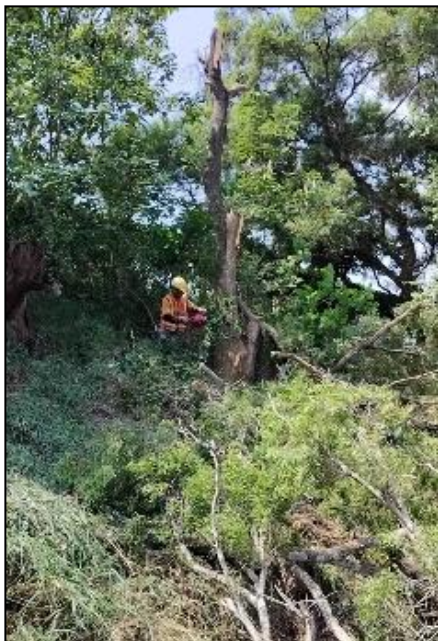
圖 3、進行下半部殘幹清除

- (一)直接原因：跌倒、物體飛落(樹幹)
- (二)間接原因：
  1. 不安全動作：
    - (1) 樹木砍除工作未確實做好空間切角，致倒落樹幹方向難以預判。
    - (2) 砍除樹木採一刀斷施工，造成樹幹直接落下，人員閃避不及。
  2. 不安全狀況：
    - (1) 剩餘殘幹高度過高，致樹幹掉落方向難以預判。
    - (2) 上半部樹冠移除後雜枝未先予清除，留於現場。

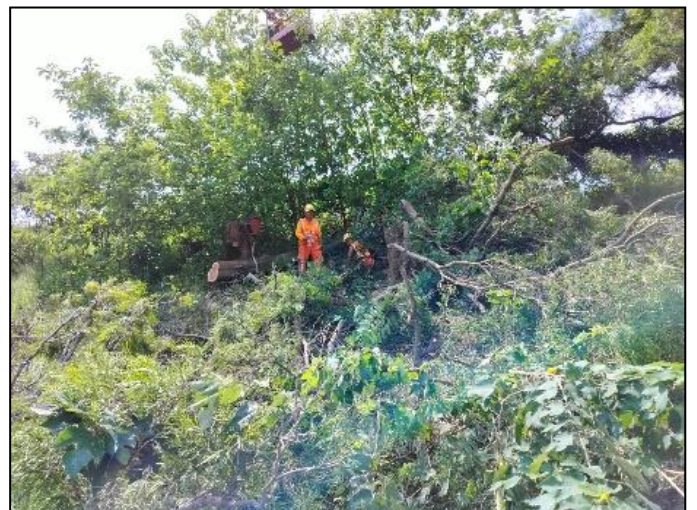
圖 4. 為躲避倒塌之樹幹時不慎滑倒遭樹幹壓住

- (一)112 年 9 月 15 日下午 1 時 30 分，施工廠商(宏○景觀營造有限公司)在國道 1 號南下 153.7k 邊坡辦理喬木砍除作業，進行殘幹清除時，金員為躲避掉落之樹幹不慎滑倒，面部朝下遭樹幹壓住。
- (二)現場人員何員目擊狀況後，立即呼喊領班高員前往邊坡查看，並打電話叫救護車，經 119 急救人員現場急救後，由現場領班高員隨同送至臺中澄清醫院中港分院，並於當日下午 2 時通知監造單位及工務段人員。
- (三)經臺中澄清醫院中港分院急診部搶救 2 小時後，醫師於下午 4 時 50 分宣告死亡，施工廠商通知監督單位及工務段。

1. 喬木砍除施工前，應對於工作場所環境及處理樹木可能知風險做評估，由領班協調工序，並研擬完整之標準作業程序，以確保施工安全。
2. 針對高風險作業於 112 年 9 月 26 日辦理相關教育訓練，並建立完整之危害告知(如圖 7)。
3. 依據職業安全衛生監督查核計畫內容，辦理職業安全衛生管理計畫修訂，強化喬木砍除高風險作業相關自主檢查作業，確保現場施工人員安全(如附件 1)。
