## 交通部高速公路局 職業災害案例報告

- 一、標案名稱：國道1號後勁溪過水橋新建工程
- 二、災害類型：物體飛落
- 三、媒介物：RC 護欄
- 四、發生日期之時間：114年3月23日凌晨6時左右。
- 五、發生地點：台86快速道路仁德系統交流道橋下
- 六、罹災情形：死亡0人，受傷1人：失蹤0人
- 七、災害現場概況（檢附相關照片）

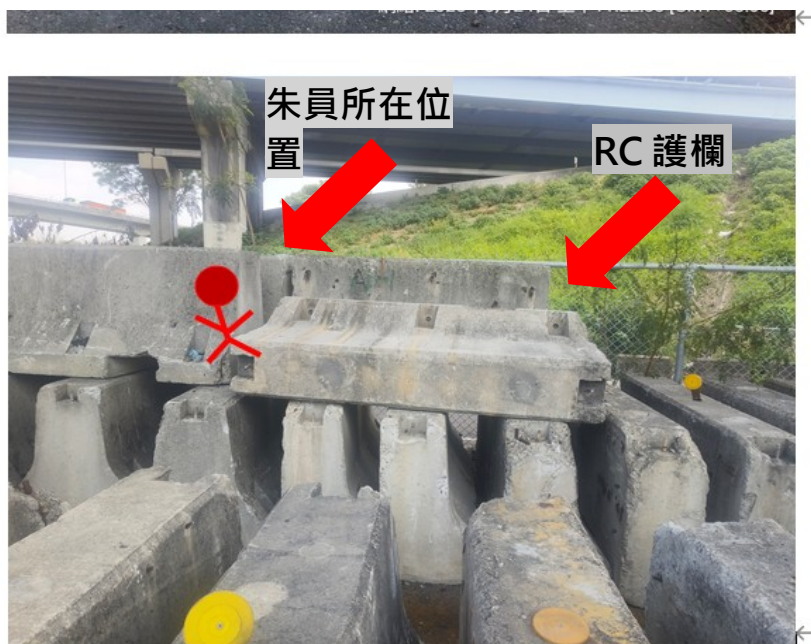
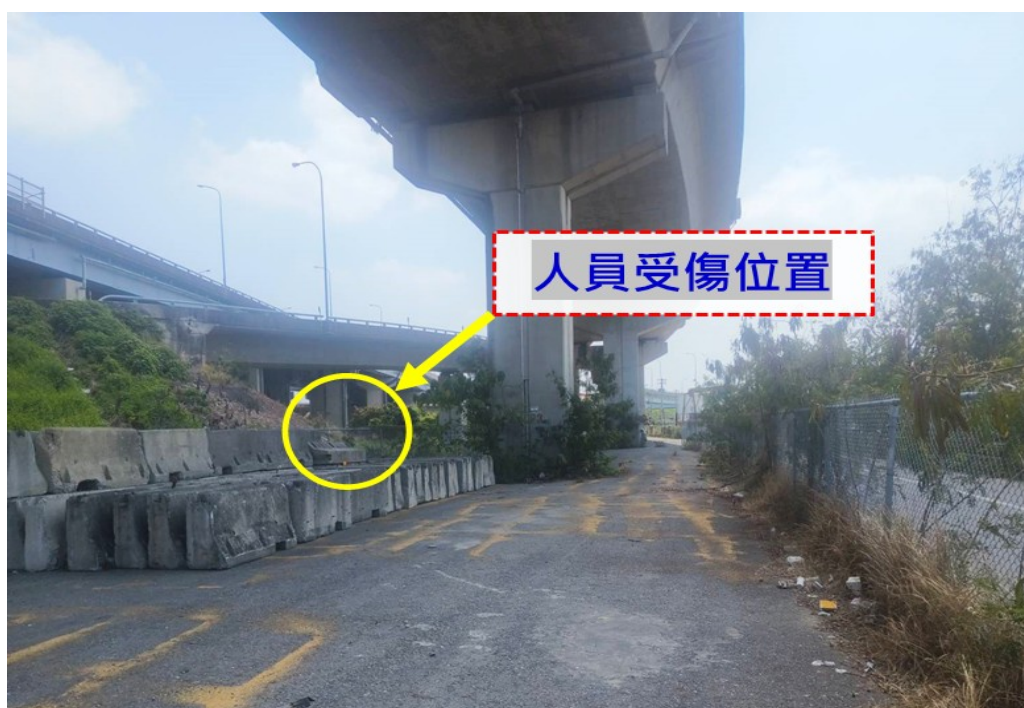
職災發生位置：台86快速道路仁德系統交流道橋下

- (一)、 發生經過：114年3月22日22時至23日凌晨6時期間進行國道1號後勁溪過水橋新建工程交維作業再承攬廠商「豐赫電訊有限公司」進行紐澤西護欄（下稱水泥護欄）吊掛作業，搬運國道1號359k+300至358k+400主線交通維持改道用之水泥護欄，運送至指定存放地點仁德系統交流道橋下置放，23日上午約5時抵達，並於上述地點進行吊掛作業，豐赫公司負責人黃○○陳述水泥護欄吊掛至第二層時，吊掛放置疑似插銷桿滑動鬆脫，水泥護欄掉落，朱員反應不及跳開，造成左腳趾被紐澤西護欄壓傷，現場其他人員通報救護車。
- (二)、 處理情形：約6點20分將朱員送至台南成功大學附設醫院(下簡稱成大醫院)急診室，因成大醫院無法立即手術(約需等3-4天)，家屬擔心朱員傷口感染擴大恐造成危險，無法等待，故於當日下午約15時23分轉診至台南柳營奇美醫院，經醫院診斷為左側大腳趾開放性粉碎性骨折，左側第二腳趾壓砸傷。於同日晚上11時進行骨科手術，朱員於3月28日出院返家休養。
- (三)、 3月24日工務段下午14時00分即召開職業災害調查(檢討)會議，就該職業災害進行調查、肇因分析、改善策進作為。
- (四)、 3月26日上午9時職安署南部職安中心派員至事發地點了解事發經過。上午11時40分本分局岡山段段長及華洲營造股份有限公司工地主任謝○○至台南柳營奇美醫院探視傷者。
- (五)、 華洲營造股份公司自工程開工起已與旺旺友聯產物保險股份有限公司進行雇主意外責任保險投保。

- (九.一) 直接原因：受傷者朱員水泥護欄掉落，反應不及跳開，造成左腳趾被紐澤西護欄壓傷。
- (九.二) 間接原因：
  - (1)不安全動作:人員過於接近所吊放之中重物，致重物鬆脫掉落壓傷人員。
  - (2)不安全狀況:人員未著安全防護設施(安全鞋)。
- (九.三) 基本原因：吊掛作業時，人員於吊掛物下方，未保持安全距離，以致受傷。

1. 吊運水泥護欄若發現吊掛點有疑慮或不堪使用時應設法加固，避免晃動時造成插銷桿滑脫，致水泥護欄翻落，或改採其他安全可靠之吊放方式，或汰除該護欄不再使用。
2. 勤前教育時應再宣導穿著符合規定之個人防護裝備，工作安全鞋如老舊，應提供新品，保障施工人員，降低穿刺或物體掉落危害因子。
3. 吊掛作業機具、人員須具有合格一機三證資料，移動式起重機檢查、操作人員，以及吊掛人員等合格證。於協議組織向協力廠商宣導，不符上開規定者，不得進場施工。
4. 關懷與慰問，將積極協助勞工恢復身體健康，確保後續工作等相關事宜得到妥善照顧。協助勞工申請職災給付，華洲公司協助申請團保理賠。

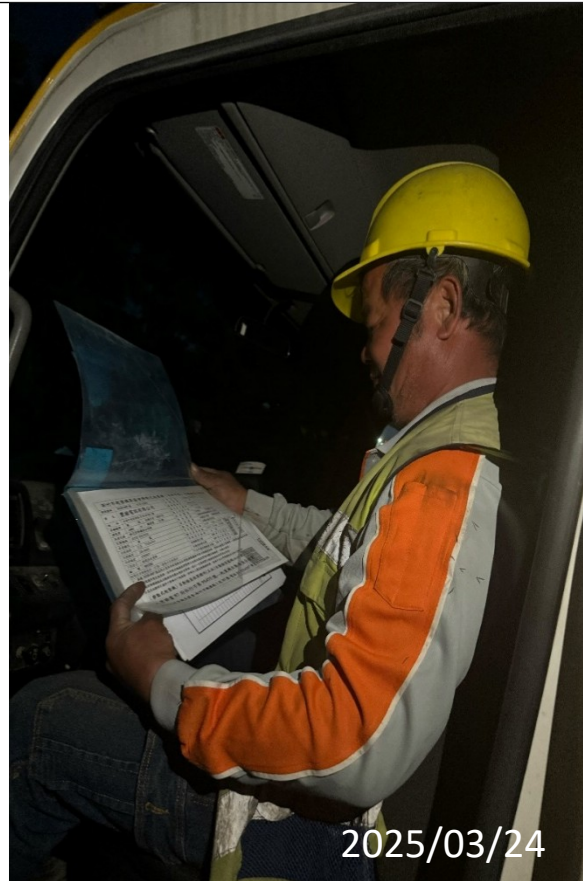
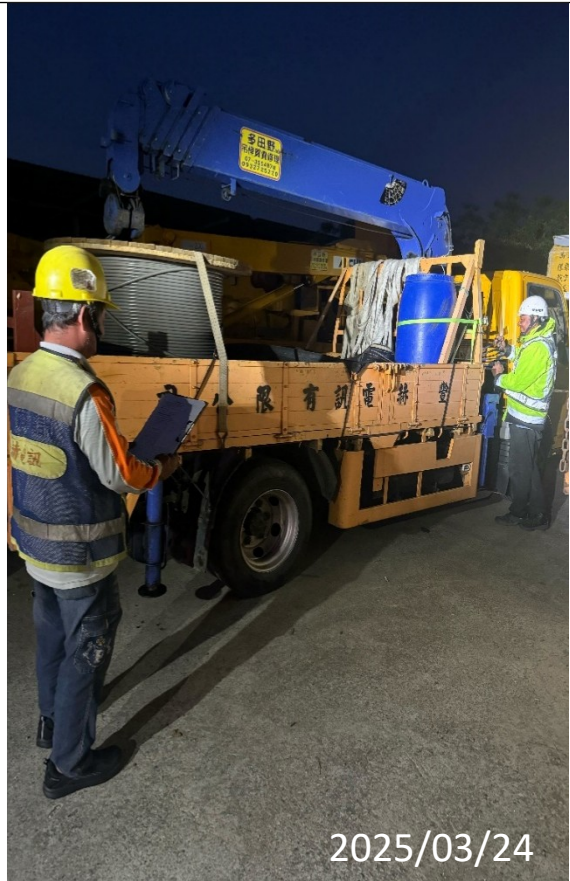
吊掛作業機具、人員須具有合格一機三證資料  
(移動式起重機、操作人員以及吊掛人員合格證檢查)

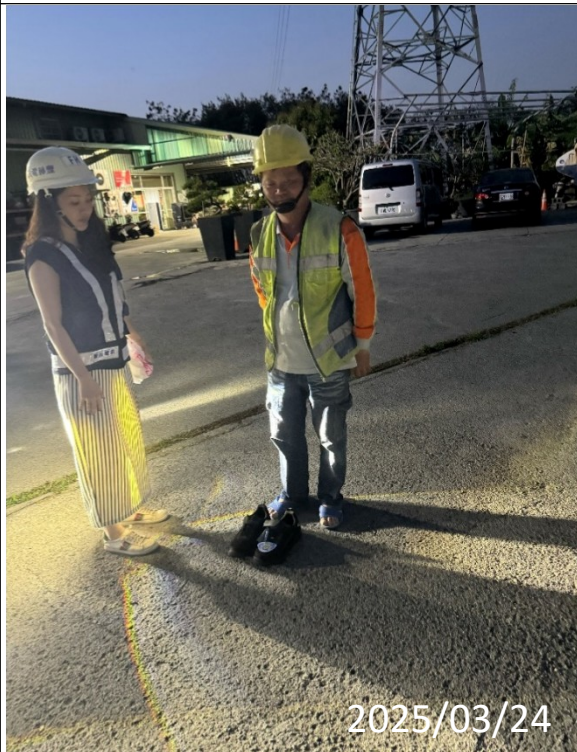
對於老舊工作鞋應立即更換，減低物體墜落砸傷人員的危害

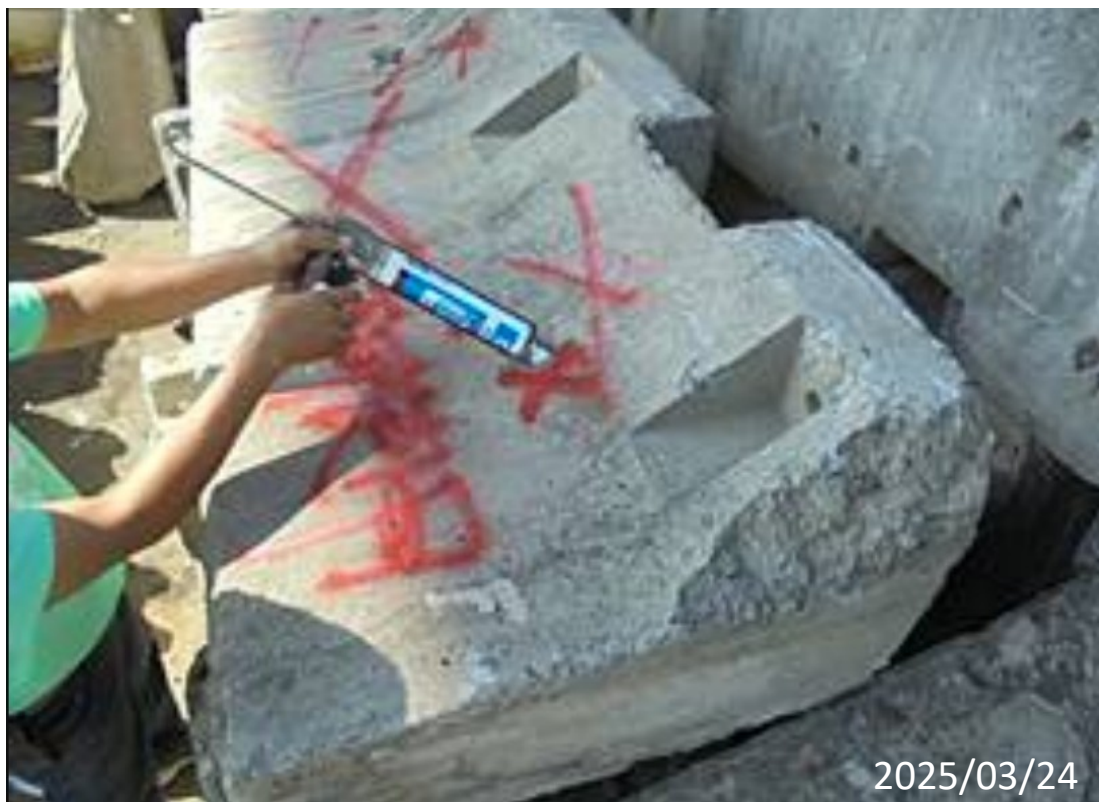
汰換使用性不佳之水泥護欄。

1. 要求監看人員務必加強檢視吊掛情形，如有發現吊掛不穩固等異常情形，應請吊掛手離開吊掛範圍，並請操作手將水泥護欄放至地面，並加固吊掛點後重新吊裝作業。
2. 後續新標案編列費用製作新品，汰換使用性不佳之水泥護欄，或編列加固費用（如增加錨錠吊環），以維吊掛安全。
3. 督促廠商落實勤前教育，吊掛作業時要加強自主檢查個人防護裝備特別是安全鞋的功能性，以及督促監造單位隨時抽查。
4. 要求承攬廠商對於吊掛作業人員應定期提供安全鞋新品，對於老舊工作鞋應要求立即更換，減低物體墜落砸傷人員的危害。
5. 每月督工單位召開工地會議中加強工地安全注意事項之防範宣導，並檢討當月吊裝作業缺失，並要求限期改善。
