# 關廟服務區植栽移植與景觀優化

## 一、光電設置規劃

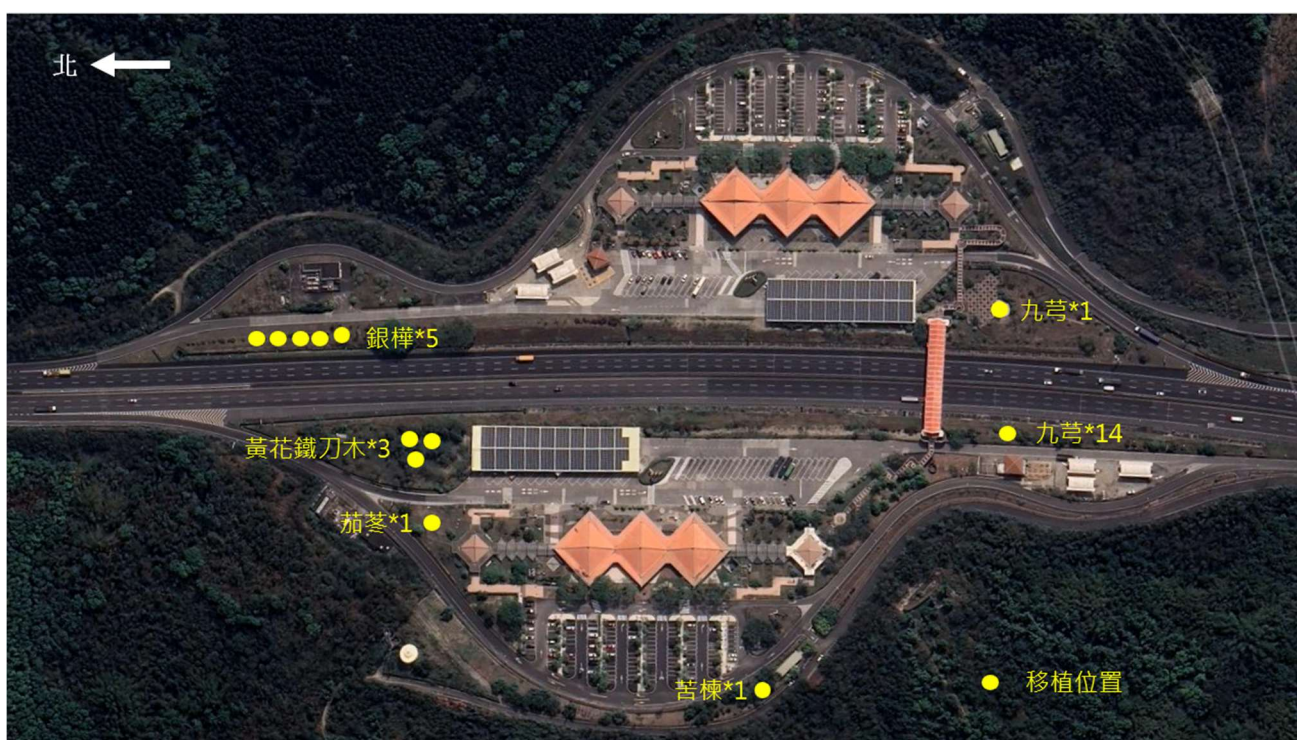
圖 2 植栽定植位置圖

1. 本案依據設置執行計畫書規劃，部分光電設備支柱需設置於既有綠帶範圍內（如圖 1），經現地查勘發現部分樹木已有病蟲害情形。經專業人員現地評估，所有健康樹木優先保留，並移植至服務區既有綠帶或邊坡區域，以維持整體綠化景觀（如圖 2）。

2. 北站：移植九芎 1 株、銀樺 3 株，另移除病弱樹木 2 株。
3. 南站：移植苦楝 1 株、茄苳 1 株、銀樺 2 株、黃花鐵刀木 3 株、九芎 14 株，另移除病弱樹木 6 株。
4. 以上共移植 25 株，113 年通報死亡苦楝 1 株、茄苳 1 株、黃花鐵刀木 1 株、九芎 6 株，前述 9 株已死亡，並於 114 年 4 月 7 日完成補植。
5. 114 年 7 月 17 日通報，死亡苦楝 1 株、九芎 7 株，預計於 114 年 9 月 30 日完成補植。

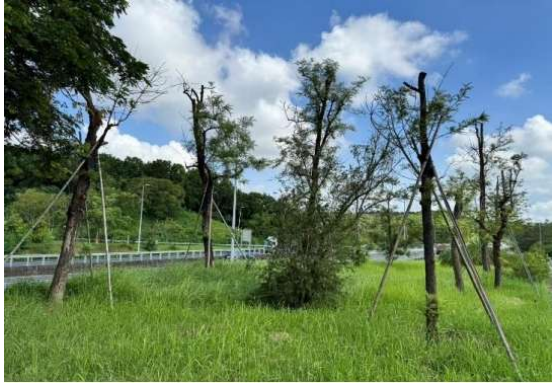
| 養護時間 | 樹種數量/移植地點 | 現況照片 |
|---|---|---|
| 114/07/17 | 樹種：銀樺<br>數量：5 株<br>地點：北站靠主線側綠帶 | |

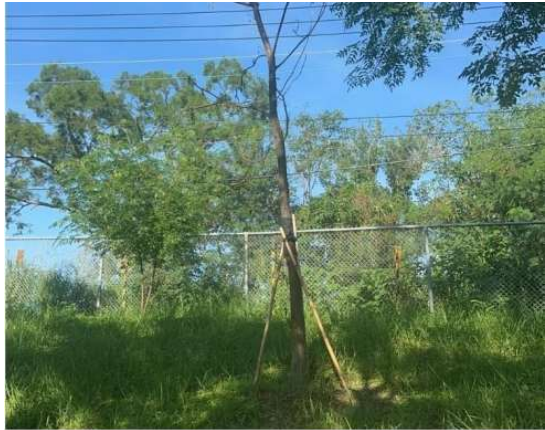
| 養護時間 | 樹種數量/移植地點 | 現況照片 |
|---|---|---|
| 114/07/17 | 樹種：苦楝<br>數量：1 株<br>地點：南站機車旁邊坡<br>現況： 1 株死亡，預計<br>114/9/30 重新補植。 | |

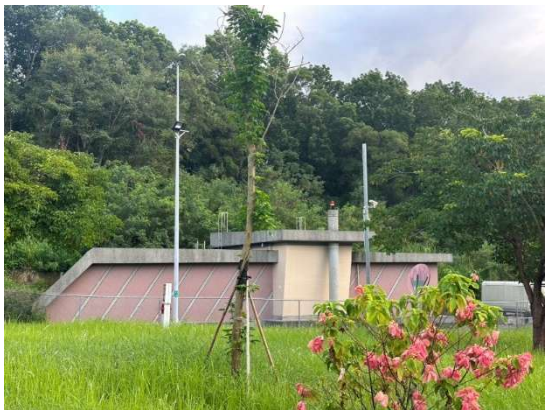
| 養護時間 | 樹種數量/移植地點 | 現況照片 |
|---|---|---|
| 114/07/17 | 樹種：茄苳<br>數量：1 株<br>地點：南站入口右側綠帶 | |

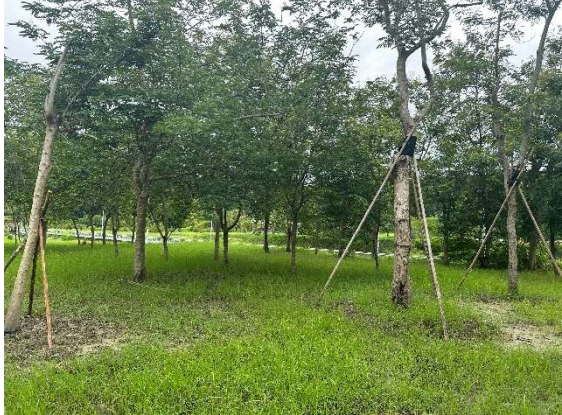
| 114/07/17 | <p>樹種：黃花鐵刀木</p> <p>數量：3 株</p> <p>地點：南站入口左側綠帶</p> <p>狀況：一株死亡，於<br/>114/4/7 重新補植</p> | |

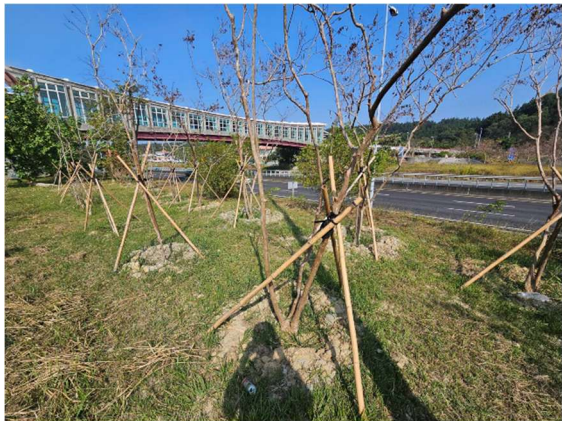
| 114/07/07 | <p>樹種：九芎</p> <p>數量：15 株</p> <p>地點：北站入口左側綠帶<br/>1 株，南站出口左側綠帶<br/>14 株。</p> <p>現況：北站 1 株死亡、南<br/>站 6 株死亡，預計<br/>114/9/30 重新補植。</p> | |

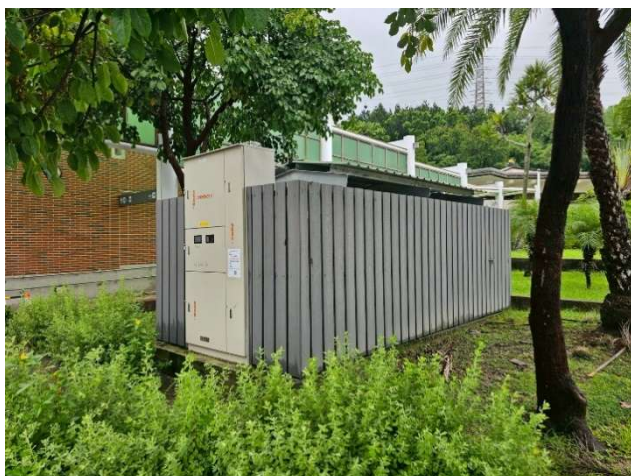
圖 3 北站配電場所

本區太陽能光電設施設置於停車場邊緣區域，規劃階段即審慎評估對景觀與植栽的影響，力求降至最低。設施周邊草皮區域已多數恢復原貌(如圖 3、圖 4)，部分因建置配電場所、圍籬及相關設施而產生環境變化者，亦已妥善整合，整體對服務區景觀視覺影響輕微。
