中山高速公路汐止五股段高架拓寬工程  
環境說明書環境影響差異分析報告  
(五股交流道匝道C拓寬)

施工階段第8期環境監測成果報告書  
(114年01~03月)

主 辦 單 位：交通部高速公路局第一新建工程分局  
執行監測單位：中環科技事業股份有限公司

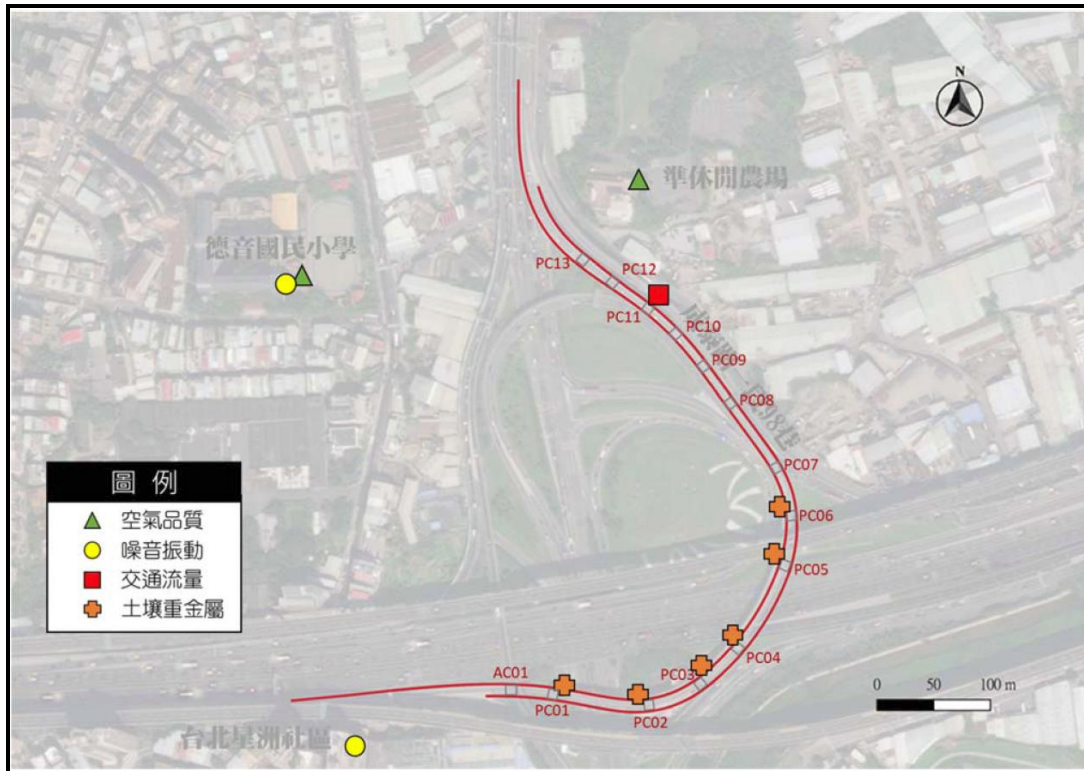
圖 1.4-1 『國道 1 號五股交流道增設北入及北出匝道改善工程委託環境監測服務(匝道 C 拓寬)』環境監測站位置示意圖

本季(114 年 01 月～114 年 03 月)針對『國道 1 號五股交流道增設北入及北出匝道改善工程委託環境監測服務(匝道 C 拓寬)』所選定之 2 個監測站「1.德音國民小學、2.準休閒農場」進行施工中之空氣品質監測，有關各空氣品質監測站位置如圖 1.4-1 所示。

本季(114 年 01 月～114 年 03 月)針對『國道 1 號五股交流道增設北入及北出匝道改善工程委託環境監測服務(匝道 C 拓寬)』所選定之 2 個監測站「1.德音國民小學、2.台北星州社區」進行施工中之噪音振動監測，有關噪音振動監測點位置如圖 1.4-1 所示。

本季(114 年 01 月～114 年 03 月)針對『國道 1 號五股交流道增設北入及北出匝道改善工程委託環境監測服務(匝道 C 拓寬)』所選定之 1 個監測站「1.成泰路一段 98 巷」進行施工中之交通監測，有關交通監測點位置如圖 1.4-1 所示。

本季(114 年 01 月～114 年 03 月)針對『國道 1 號五股交流道增設北入及北出匝道改善工程委託環境監測服務(匝道 C 拓寬)』所選定之 1 個監測站「1.工區周界」進行施工中之營建工程噪音監測，有關營建工程

噪音監測點位置如圖 1.4-1 所示。

本季(114 年 01 月～114 年 03 月)針對『國道 1 號五股交流道增設北入及北出匝道改善工程委託環境監測服務(匝道 C 拓寬)』所選定之 1 個監測站「1.工區放流口」進行施工中之工區放流水監測，有關工區放流水監測點位置如圖 1.4-1 所示。
