# 第一章、監測內容概述

表 1.1-1 『國道 3 號銜接台 66 線增設系統交流道工程』工程進度表

表1.2-1 『國道3號銜接台66線增設系統交流道工程』

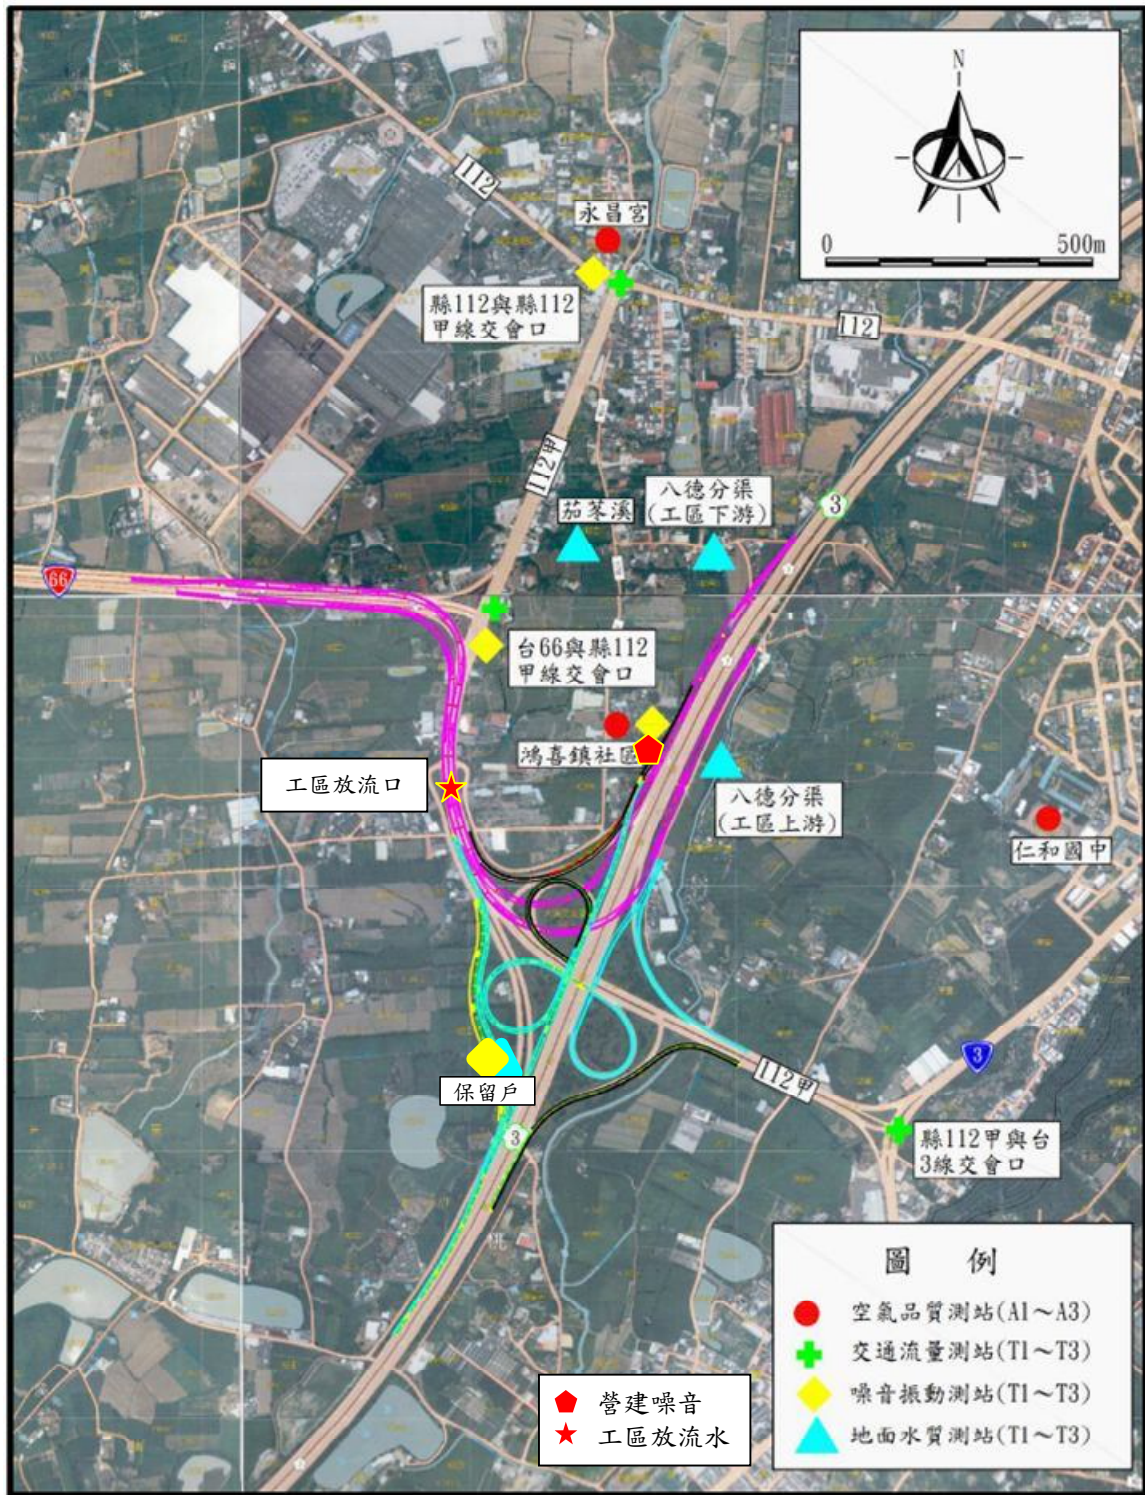
圖 1.4-1 『國道 3 號銜接台 66 線增設系統交流道工程』  
各類監測點位置示意圖

本環境監測計畫位置圖如圖 1.4-1 所示，施工期間環境監測計畫之工作內容計有「空氣品質、噪音振動、地面水體水質、交通流量、陸域動物生態監測、營建噪音及工區放流水」等，現就各類監測站位置說明如下：

施工期間(111 年 07~09 月)所選定之 3 站空氣品質監測站「鴻喜鎮社區、永昌宮、南興路二段 52 巷」，監測點位置如圖 1.4-1 所示。

施工期間(111 年 07~09 月)所選定之 3 站噪音振動監測站「鴻喜鎮社區、台 66 線與縣 112 甲線交會口、縣 112 線與縣 112 甲線交會口、保留戶(南興路二段 230 號民宅)」，監測點位置如圖 1.4-1 所示。

施工期間(111 年 07~09 月)所選定之 3 站地面水體水質站監測站「荖荖溪、八德分渠(工區上游)、八德分渠(工區下游)」，監測點位置如圖 1.4-1 所示。

施工期間(111 年 07~09 月)所選定之 3 站交通流量監測站「台 66 線與縣 112 甲線交會口、縣 112 線與縣 112 甲線交會口及台 3 線、縣 112 甲線交會口」，監測點位置如圖 1.4-1 所示。

施工期間(111 年 07~09 月)所選定之 1 站營建噪音監測站「鴻喜鎮社區」，監測點位置如圖 1.4-1 所示。

施工期間(111 年 07~09 月)所選定之 4 站工區放流水水質站監測站「工區放流口」，監測點位置如圖 1.4-1 所示。

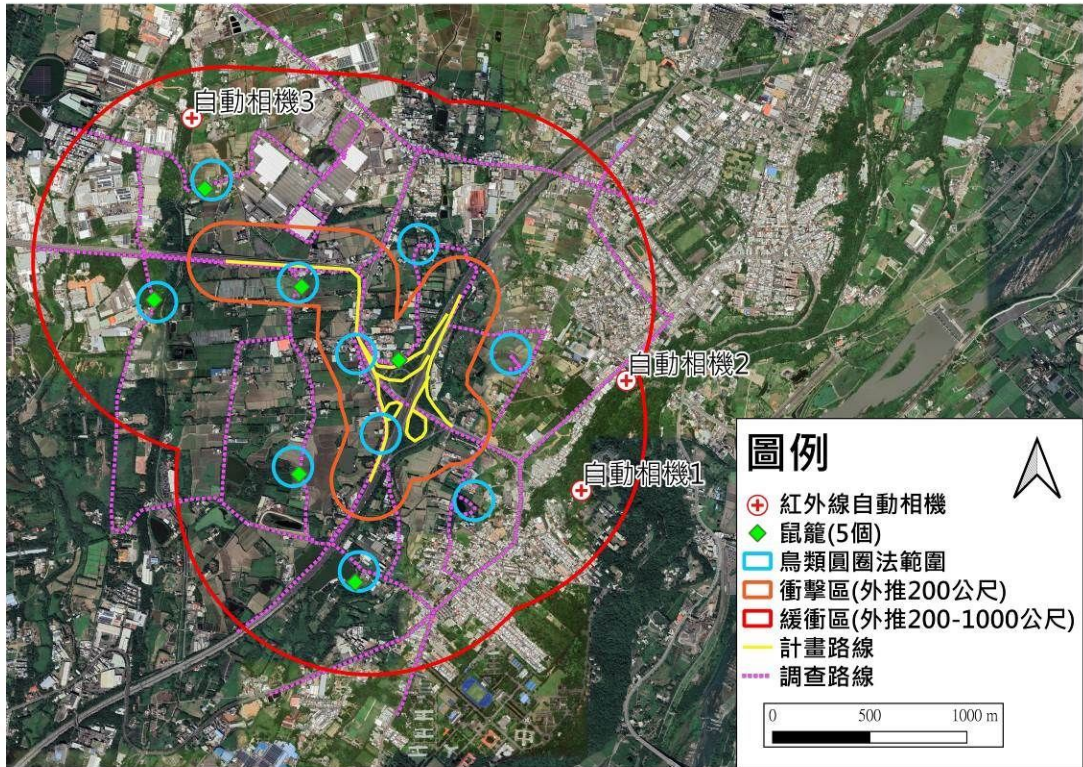
圖 1.4-2 『國道 3 號銜接台 66 線增設系統交流道工程』  
陸域動物生態監測點位置示意圖

施工期間(111 年 07~09 月)所選定之陸域動物生態監測站，於本計畫道路周邊 500 公尺範圍進行，陸域生態調查位置圖如圖 1.4-2 所示。

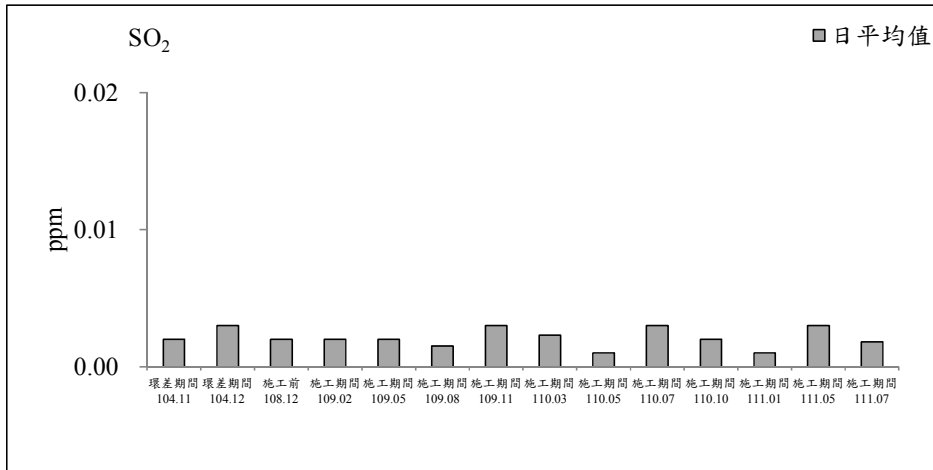
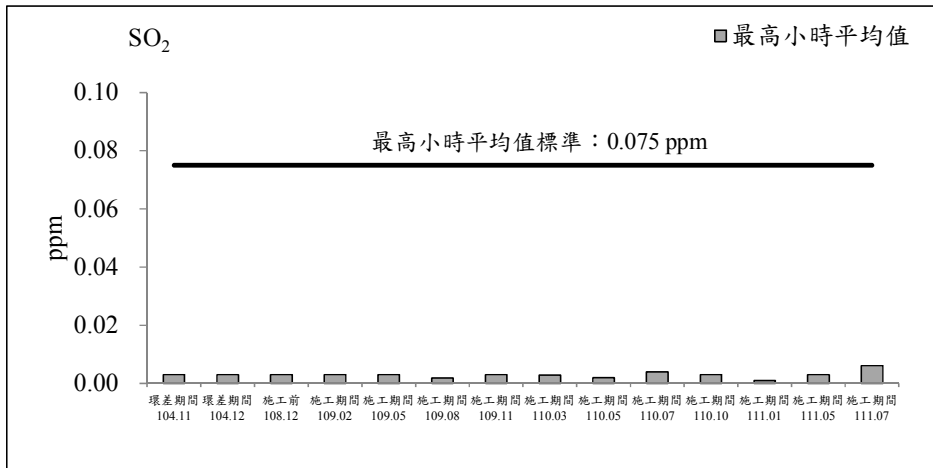
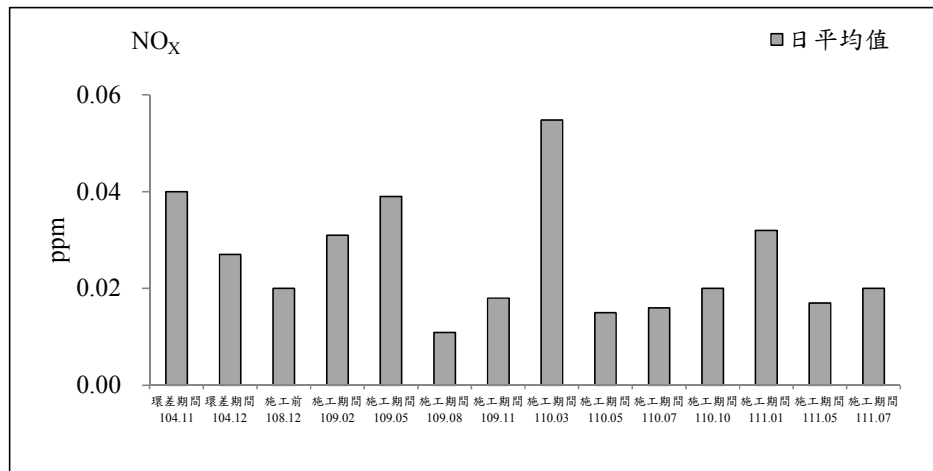
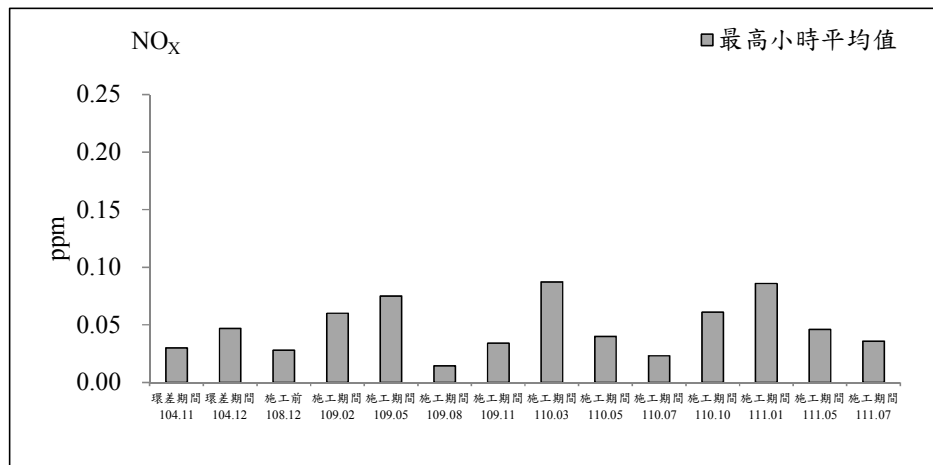
圖 2.1-1 鴻喜鎮社區測站歷次空氣品質監測之各項測值變化圖

施工期間(111年07~09月)完成4站空氣品質監測站環境監測(鴻喜鎮社區、永昌宮、南興路二段52巷、保留戶南興路二段230號民宅)，彙整環差期間與施工前監測結果於表2.1-1所示，各測站各項測值變化如圖2.1-1~2.1-3所示。其中環差期間監測部分，鴻喜鎮社區及永昌宮測站曾於104年11月、104年12月期間進行，南興路二段52巷測站則無。
