北部區域第二高速公路定線後環境影響評估報告  
第六次環境影響差異分析報告  
(增設銜接台66線交流道)

營運期間第1期環境監測成果報告書  
(114年04~06月)

主 辦 單 位：交通部高速公路局第一新建工程分局  
執行監測單位：中環科技事業股份有限公司

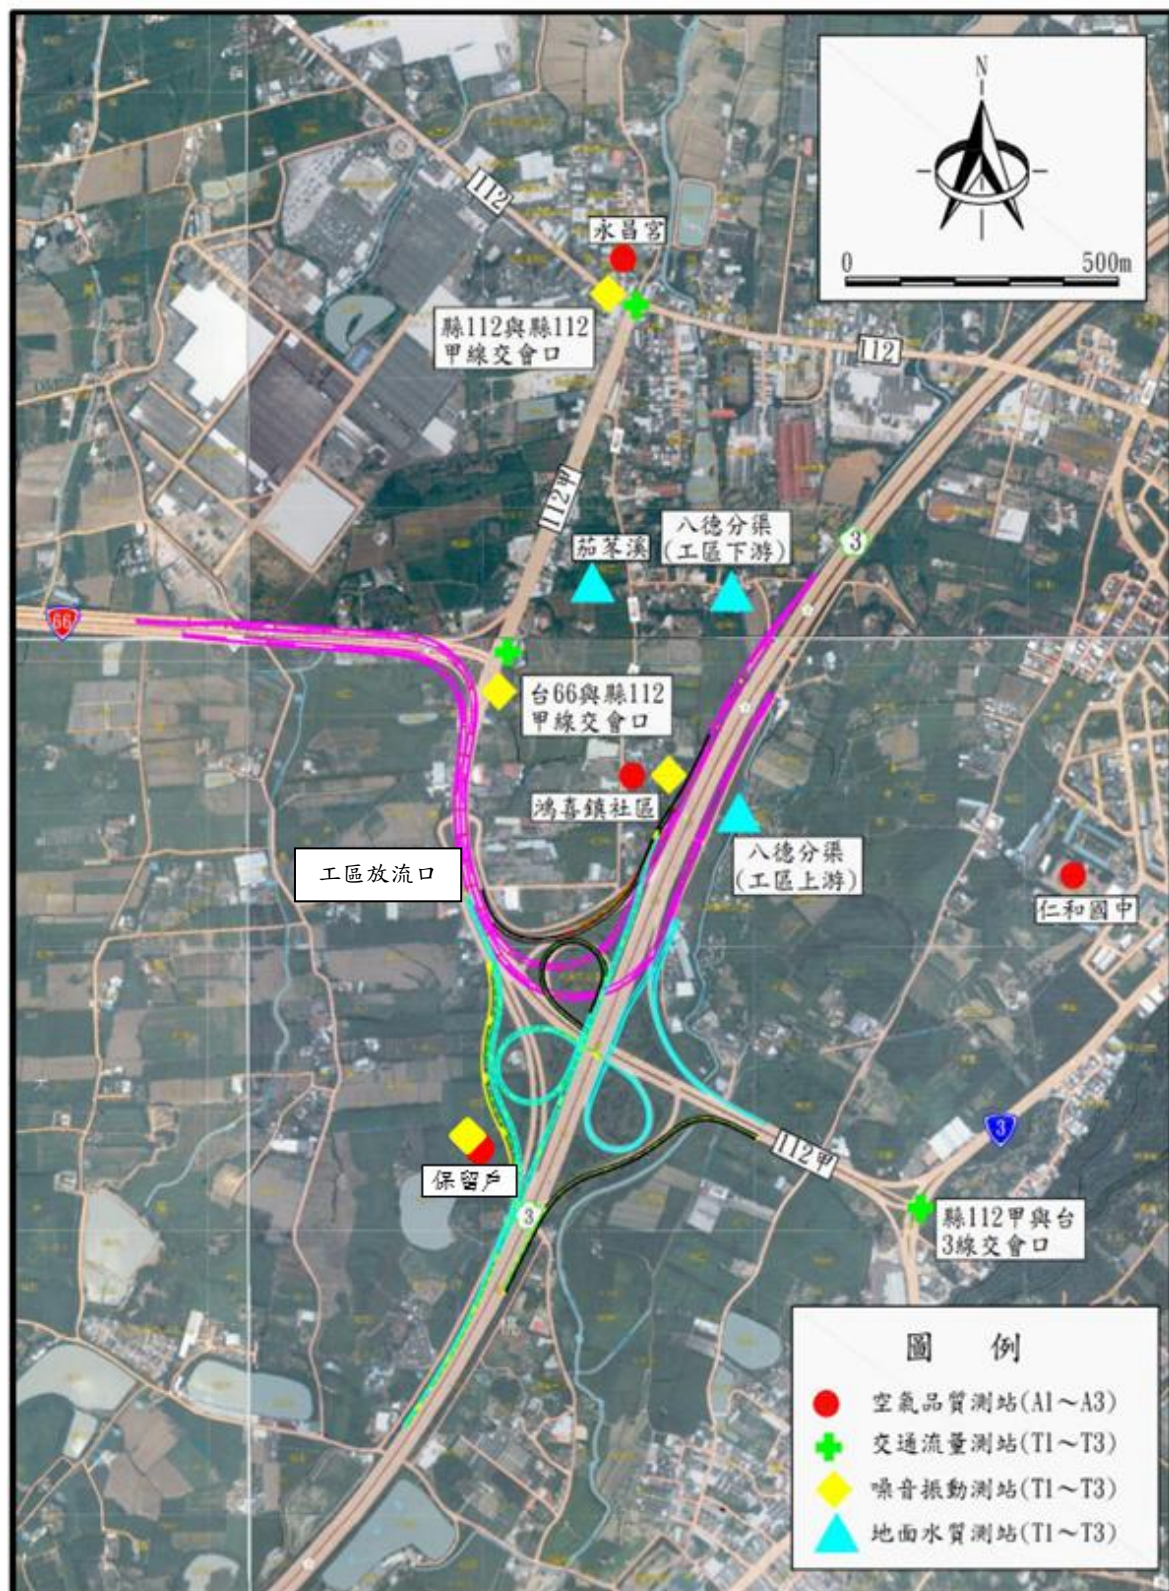
圖 1.4-1 『國道 3 號銜接台 66 線增設系統交流道工程』  
各類監測點位置示意圖

營運期間(114 年 04~06 月)所選定之 4 站空氣品質監測站「鴻喜鎮社區、永昌宮、南興路二段 52 巷、保留戶(南興路二段 230 號民宅)」，監測點位置如圖 1.4-1 所示。

營運期間(114 年 04~06 月)所選定之 4 站噪音振動監測站「鴻喜鎮社區、台 66 線與縣 112 甲線交會口、縣 112 線與縣 112 甲線交會口、保留戶(南興路二段 230 號民宅)」，監測點位置如圖 1.4-1 所示。

營運期間(114 年 04~06 月)所選定之 3 站地面水體水質站監測站「茄荖溪、八德分渠(工區上游)、八德分渠(工區下游)」，監測點位置如圖 1.4-1 所示。

營運期間(114 年 04~06 月)所選定之 4 站交通流量監測站「台 66 線與縣 112 甲線交會口、縣 112 線與縣 112 甲線交會口、台 3 線與縣 112 甲線交會口、大溪系統交流道匯入匯出台 66 線處(營運期間)」，監測點位置如圖 1.4-1 所示。

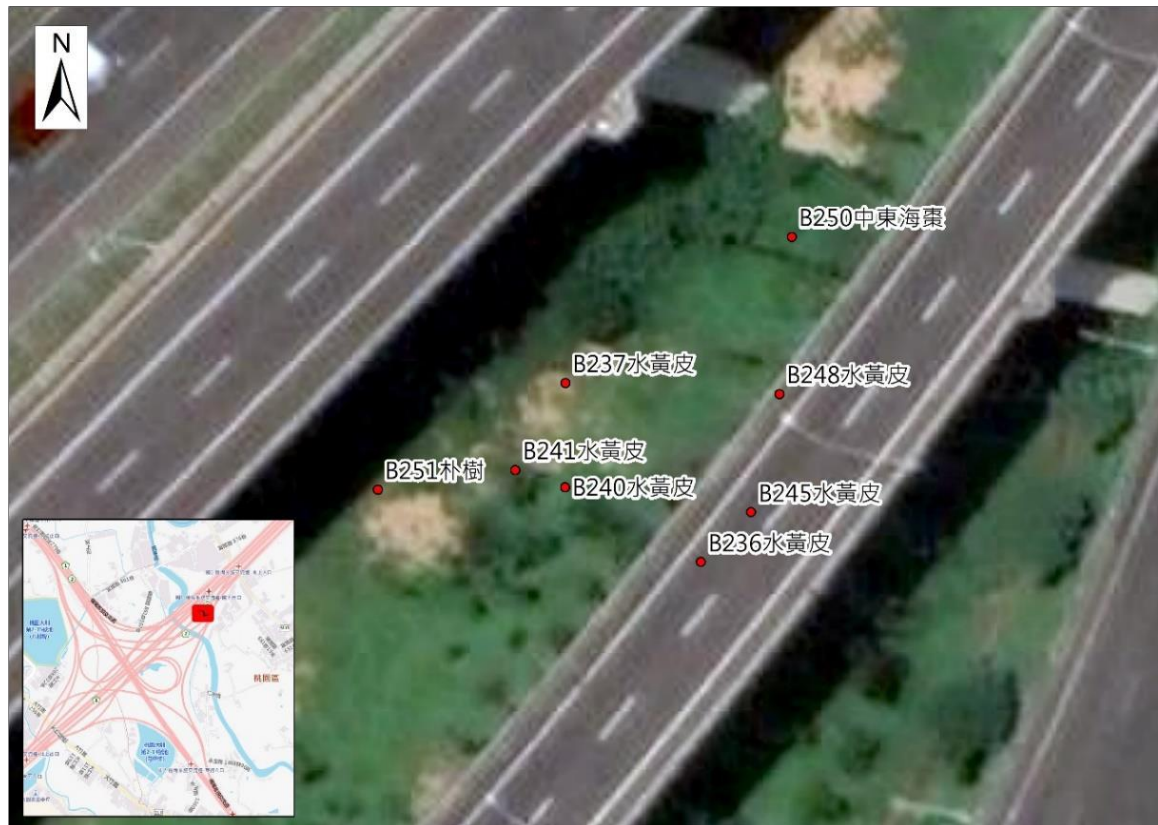
圖 1.4-3 『國道 3 號銜接台 66 線增設系統交流道工程』  
樹木監測點位置示意圖

營運期間(114 年 04~06 月)所選定之樹木監測站，於本計畫國道 1 號大溪系統交流道(移植地點)，監測點位置如圖 1.4-3 所示。
