開鑿雪山隧道 挑戰

· 朱寶基 ·

國道新建工程局副總工程司

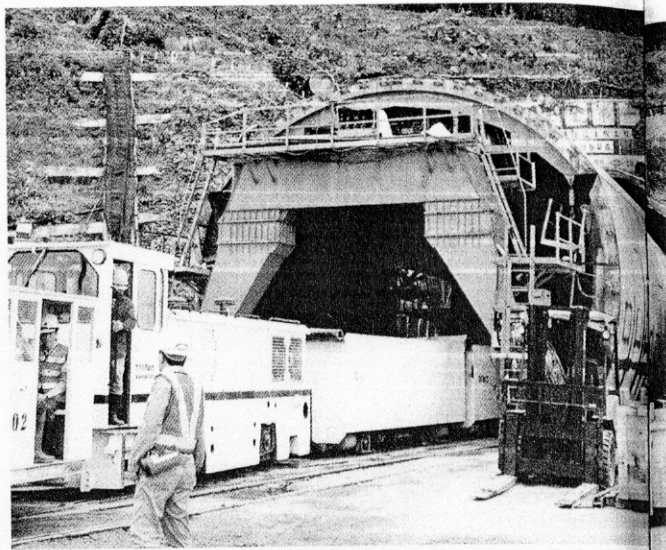
· 雪山隧道因地處剪裂帶，湧水與地質問題每每困擾著工程之進行，並衍生多次災變。（本刊資料照片）

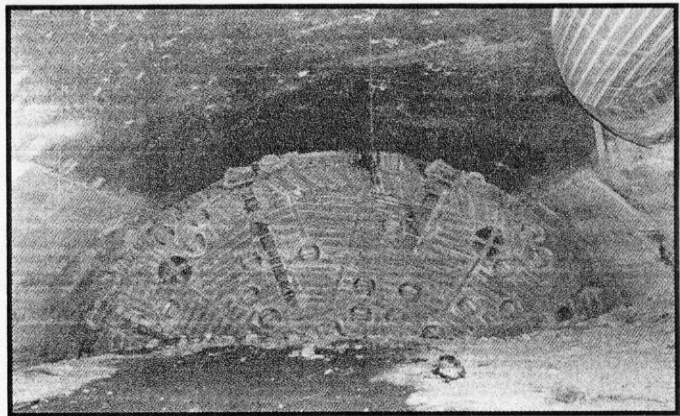
• TBM 遭遇惡劣地質之湧水與淹埋。

變的主要原因仍是因為「地質因素」所造成，而此地質因素包括了地質破碎、剪裂帶或斷層等因素以及湧水因素（如照片），上述兩種因素給雪山隧道帶來了國際間前所未見的工程困擾，尤其在隧道內採用世界上最為特殊、新穎的 TBM 工法，卻遭遇如此重大的挫折。
