國道3號田寮3號高架橋及中寮隧道 長期改善工程施工技術研討會

監測現況及環境保護

簡報人 楊智堯

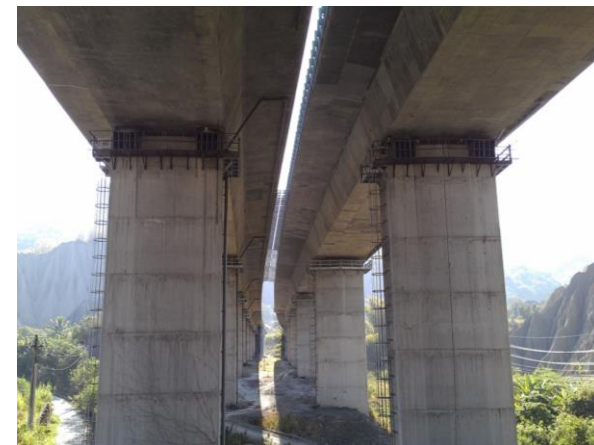
102.08 增設檢測爬梯及維修平台，P1、P2盤式支承更換維修

增設檢測爬梯及平台
