# 北區職業安全衛生中心 營造業災害案例彙編

## 一、重大職業災害

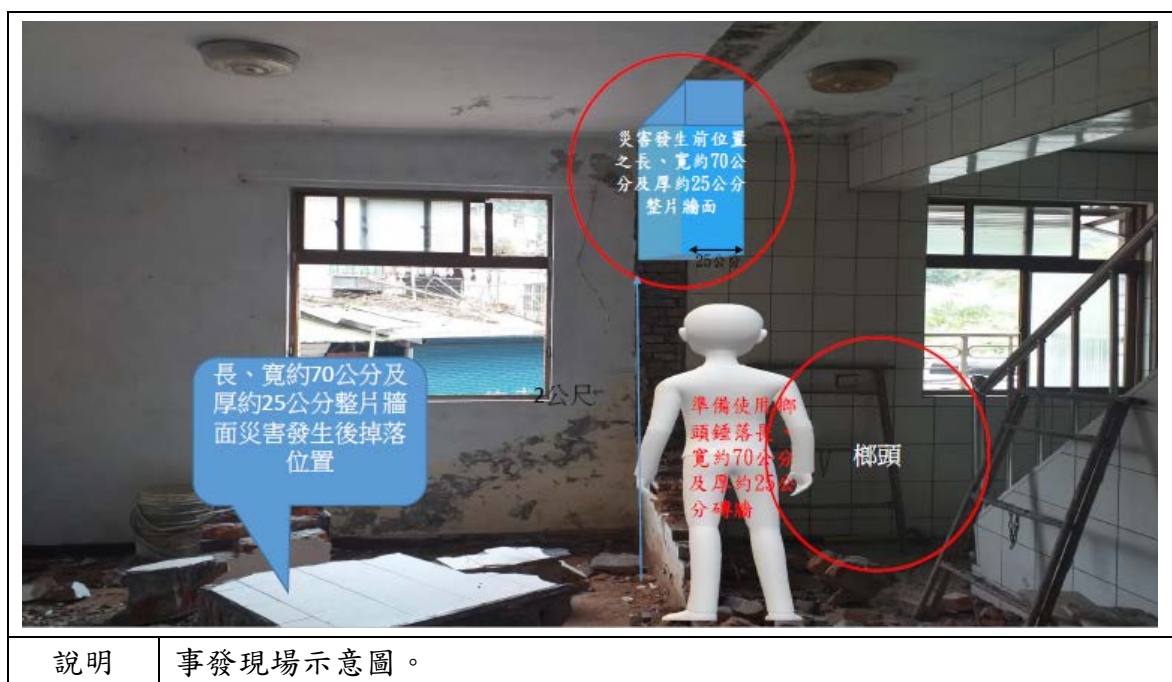
109 年 3 月 1 日罹災者雇主吳員欲進行 2 樓 RC 梁拆除作業，當日早上載罹災者及拆除設備及工具一同抵達本工程現場，並指示罹災者幫忙把工具從車上搬到工地現場，隨後在施工架上作業時指示罹災者幫忙扶施工架，並把手提破碎機傳遞給他。不久屋主哥哥臨時叫吳員將另一側牆後方水管打鑿，故其在 2 樓梁兩側打鑿露出鋼筋並切斷左邊鋼筋後，持一台手提式破碎機前往前述地點打鑿水管，並令罹災者手持砂輪機上到 2 樓窗台梁右側下方處，繼續切割 2 樓梁右側尚未切割之鋼筋，拆除過程中之梁突然倒塌將罹災者夾在柱邊，造成頭胸腹背多處鈍力傷合併肋骨骨折，送醫不治死亡。

（二）雇主對於進入營繕工程工作場所作業人員，應提供適當安全帽，並使其正確戴用。（營造安全衛生設施標準第 11 之 1 條暨職業安全衛生法第 6 條第 1 項）

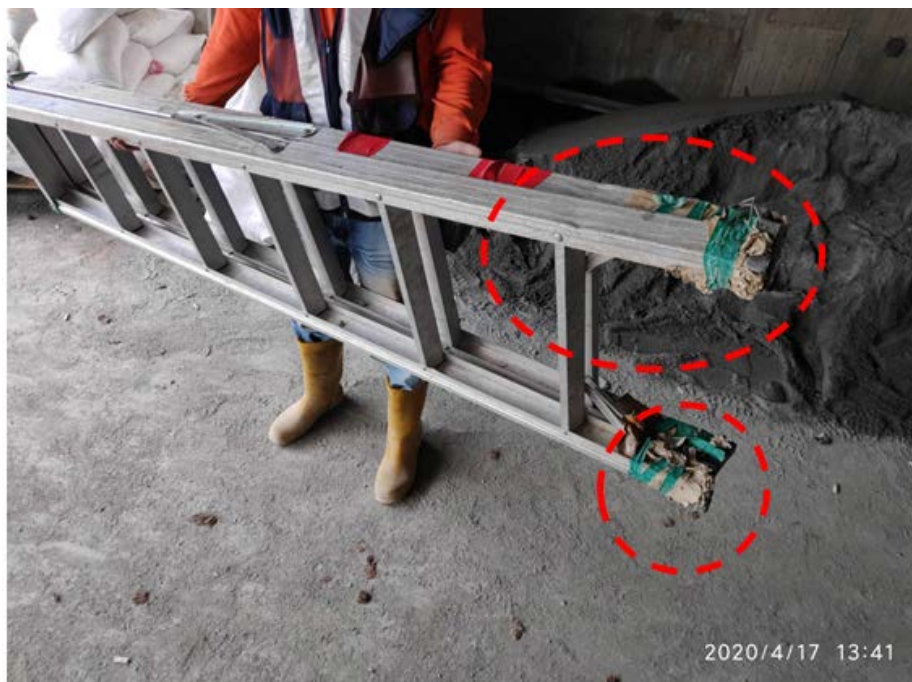
雇主對於使用之合梯，未符合具有堅固之構造及其材質有顯著之損傷、腐蝕等。

雇主對於使用之合梯，應符合下列規定：一、具有堅固之構造。二、其材質不得有顯著之損傷、腐蝕等。三、梯腳與地面之角度應在七十五度以內，且兩梯腳間有金屬等硬質繫材扣牢，腳部有防滑絕緣腳座套。四、有安全之防滑梯面。雇主不得使勞工以合梯當作二工作面之上下設備使用，並應禁止勞工站立於頂板作業。(職業安全衛生設施規則第230條暨職業安全衛生法第6條第1項)

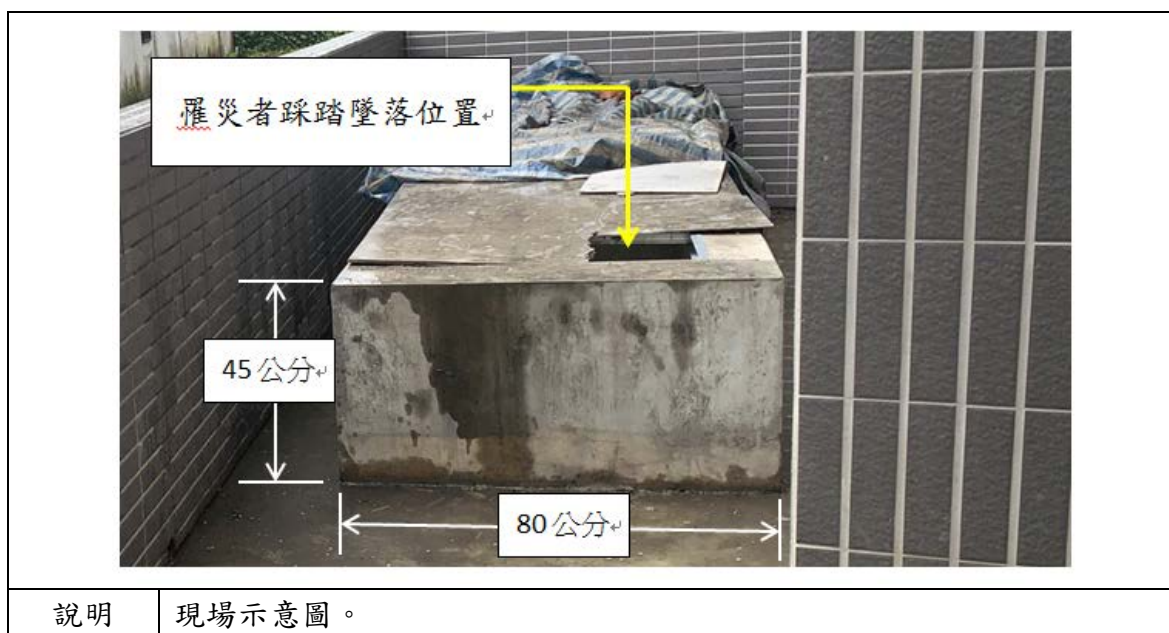
109年12月7日雇主稱：罹災者及其胞兄進行1樓室外陽台廢土清運到5公尺外花台內之過程中，罹災者站立於該清除範圍內之通風口結構上方，由於當時該通風口上方覆蓋不完整(經查石灰板厚僅6mm且內無支架支撐)，罹災者踩破石灰板後墜落至地下B1層(墜落高度4公尺)。

(二)雇主設置之護蓋，應依下列規定辦理：一、開口部份所設之護蓋，應具有使人員及車輛安全通過之強度…。(營造安全衛生設施標準第21條第1項第1款暨職業安全衛生法第6條第1項)
