## 經濟、安全、耐久的養護機制

## (二)國6 PAC成效追蹤

### (三)國3 SMA成效追蹤

## (四)試辦橡膠瀝青混凝土成效追蹤(GGAR)

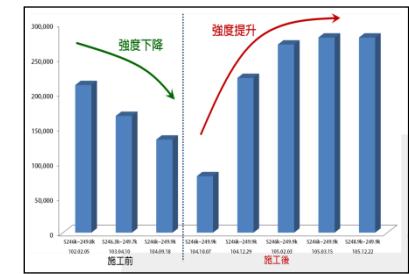
驗證成效

經鋪築SMA後，Ep值顯著提升約1倍，亦可驗證SMA抗車輒能力較DGAC佳。將持續觀察其變化趨勢。

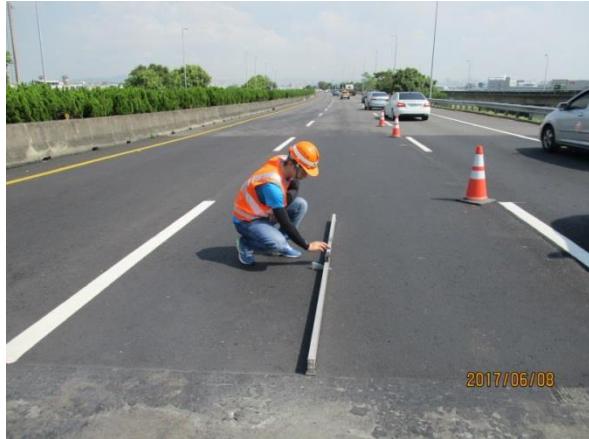
## □ 伸縮縫上下游AC路面平坦度量測

單位	量測數量(處)	各序位百分比			
		序位1	序位2	序位3	序位4
南投段	30	100	0	0	0
大甲段	18	100	0	0	0
苗栗段	14	100	0	0	0
斗南段	21	100	0	0	0

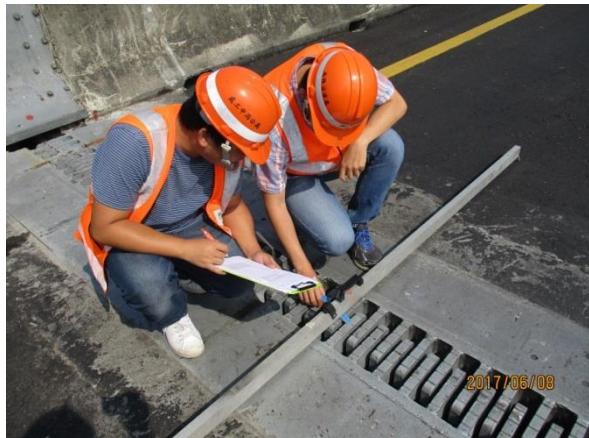
## □ 伸縮縫平坦度量測

單位	量測數量(處)	各序位百分比			
		序位1	序位2	序位3	序位4
南投段	30	100	0	0	0
大甲段	8	50	50	0	0
苗栗段	12	67	33	0	0
斗南段	10	70	20	10	0
