第六章 高速公路橋梁延壽評估案例

6.2 圓山橋

6.3 淡水河橋

6.4 中沙大橋

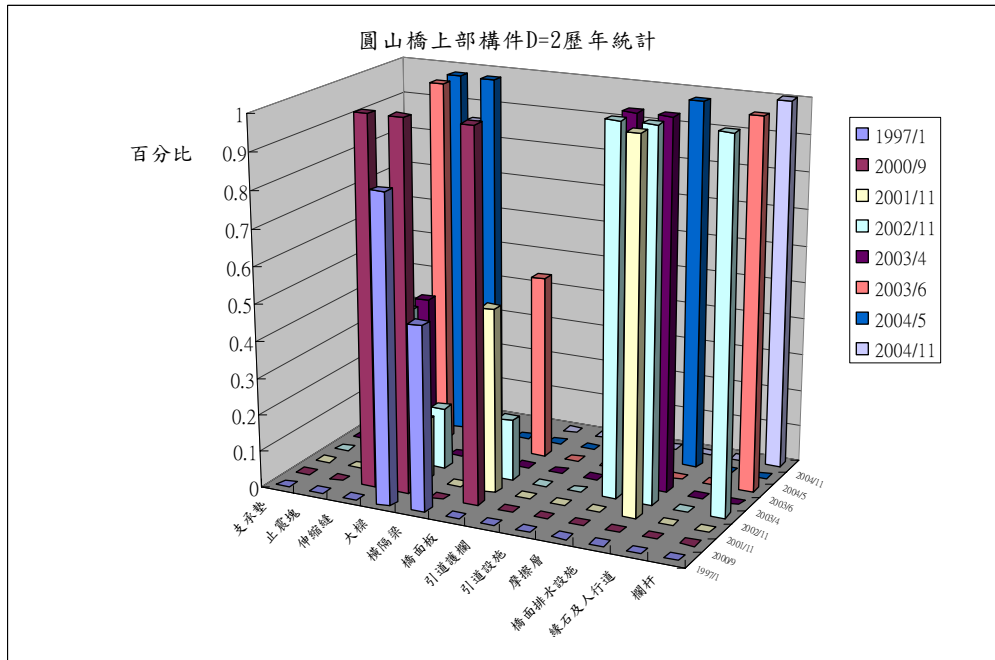
圖 6.5 圓山橋歷年 D=2 上部構件統計圖

2. 在 D=2(劣化程度尚可)統計中，上部構件橋面版與伸縮縫在 1997~2002 年間劣化有逐年下降之趨勢，這意味著此構件劣化程度反應在其他的劣化程度中(有可能在 D=1 或 D=3 中)，不過在 2003 年之後，此劣化現象又有上升之趨勢(如圖 6.5)；下部構件橋墩墩體之劣化程度就有逐年下降的趨勢。
3. D=3(劣化程度差)的比例，上部結構均落在伸縮縫與橋面排水設施兩構件中；伸縮縫從 2001~2003 年間劣化程度的比例似乎較高且沒有下降的趨勢，而橋面排水設施因屬橋梁附屬設施，在 2000 年時，幾乎有全面劣化的情形。而下部構件，以歷年來看，橋墩墩體是發生次數最多的也代表著圓山橋大多的檢測問題均發生在伸縮縫與橋墩墩體方面的。
3. 圓山橋在歷年的檢測資料來看，是沒有發生 D=4(嚴重裂化)的情形，可能這與有做定期檢測維修修復工有關，而降低嚴重裂化的發生性。

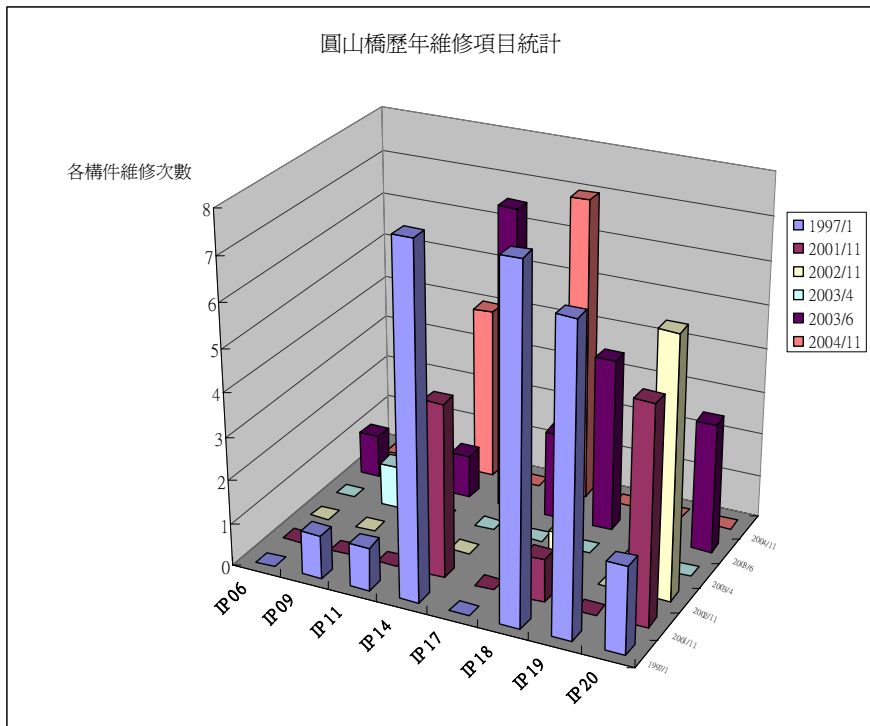
圖 6.11 圓山橋歷年構件例行性維修統計

圓山橋橋梁歷年修復資料，主要收集台灣地區橋梁管理系統中歷年圓山橋有紀錄的構件修復資料，從 1997 年至 2004 年，共計六個年度資料統計。其各構件歷年統計見圖 6.11 所示，圖中 IPXX 代表著構件編碼(為橋梁管理系統內定值)，從 IP06~IP20 構件敘述見表 6.12 所示，其完整之構件及修復工法之編碼敘述，參考附錄三所示。X 軸代表構件編碼，Y 軸代表年期，Z 軸代表某一構件在當年度的維修次數。此一統計可大略看出圓山橋歷年例行性維修在哪一構件維修比例較高。進而推出此橋梁受損與劣化的原因，圖中顯示除附屬設施護欄不算，橋墩、大樑、橫隔樑與伸縮縫在每一年的維修次數在橋梁 20 構件中都佔了很大的比例，且在最近的 2004 年，大樑的維修次數在當年是最高的。由此發現圓山橋劣化問題大多發生在上部結構。再者，如將

歷年檢測統計與維修統計將上述構件作一綜合分析，發現所有劣化狀況均在前一年維修後有所改善。

如果將歷年來(1997~2004 年)每個維修構件所維修的項目做一統計，見表 6.13，發現歷年來維修工次數最多的為橋墩墩柱的裂縫修補，其次為橫隔樑的裂縫修補，再來是橋面版的裂縫修補，由此看出圓山橋歷年來大多數的例行性維修為裂縫修補，代表橋梁劣化的回復為例行性維修的重點，且維修構件的項目大多發生在橋梁的主要構件上(橋墩墩柱、橫隔樑、橋面版等)。

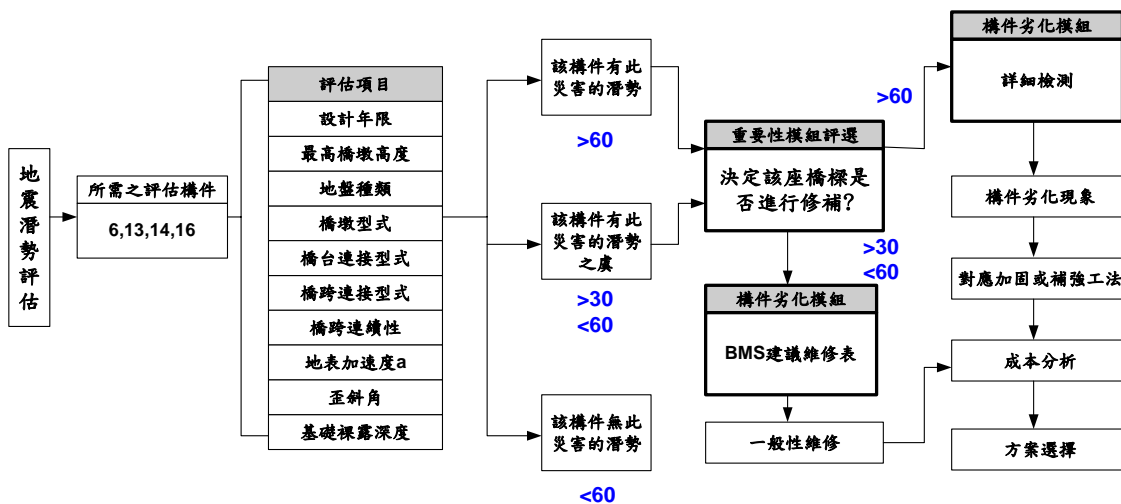
圖 6.13 地震潛勢評估流程

其中構件欄位的編號為橋梁管理系統之構件編號(可見表 6.10)，而評分時，乃根據橋梁振動單元為一單元，本研究案例採用圓山橋 P_A 橋墩處之振動單元為示範，其評分結果為 48.49 分(詳細評分項目分數見附錄一)，代表該振動單元有地震災害潛勢之虞，必須進入服務功能性(重要性)模組評選決定是否進行修補。而由於此模組為管理者之決策模組，為了示範案例之流暢性以及高公局國道橋梁的不可替代性，在此先行假設重要性評選結果認定要修，而進入構件劣化模組之 TBMS 建議維修表。

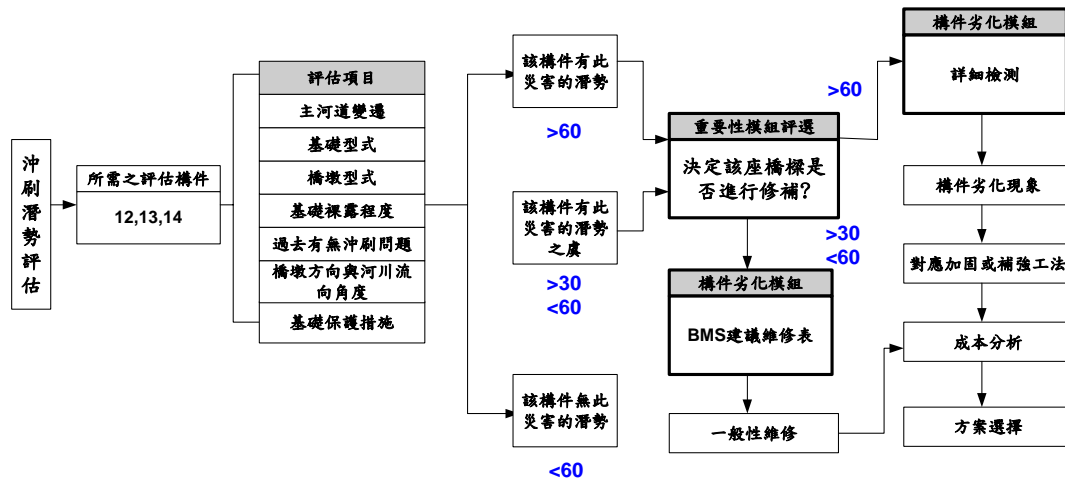
圖 6.14 沖刷潛勢評估流程

其中構件欄位的編號為橋梁管理系統之構件編號(可見表 6.10)，而評分時，乃根據橋梁振動單元為一單元，本研究案例採用圓山橋 P_A 橋墩處之振動單元為示範，其評分結果為 38.4 分(詳細評分項目分數見附錄一)，代表該振動單元有沖刷災害潛勢之虞，必須進入重要性模組評選決定是否進行修補。而由於此模組為管理者之決策模組，為了示範案例之流暢性以及高公局國道橋梁的不可替代性，在此先行假設重要性評選結果認定要修，而進入構件劣化模組之 TBMS 建議維修表。

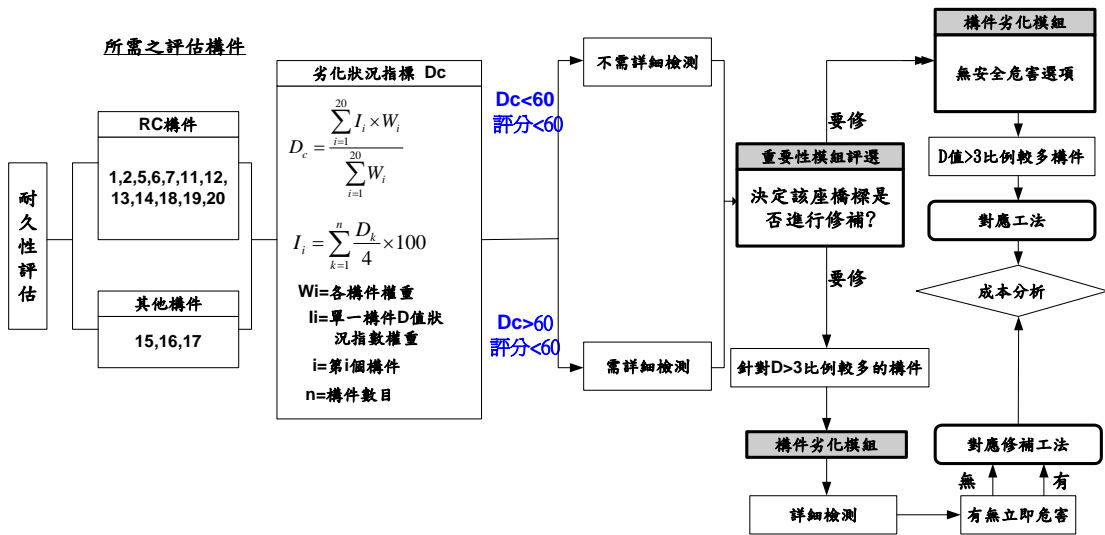
圖 6.15 耐久性評估流程

其流程見圖 6.15 所示。最終得出評估值 D_c 之評分， D_c 大於 60 值即需要作進一步詳細檢測，小於此值則不需作詳細檢測，但在修補工法上的選擇與判斷也有不同。

所以依據各構件之權重及 D 值，得出劣化狀況指標 $D_C=27.56$ ，及初步認定無立即危害且不需做詳細檢測欄位。

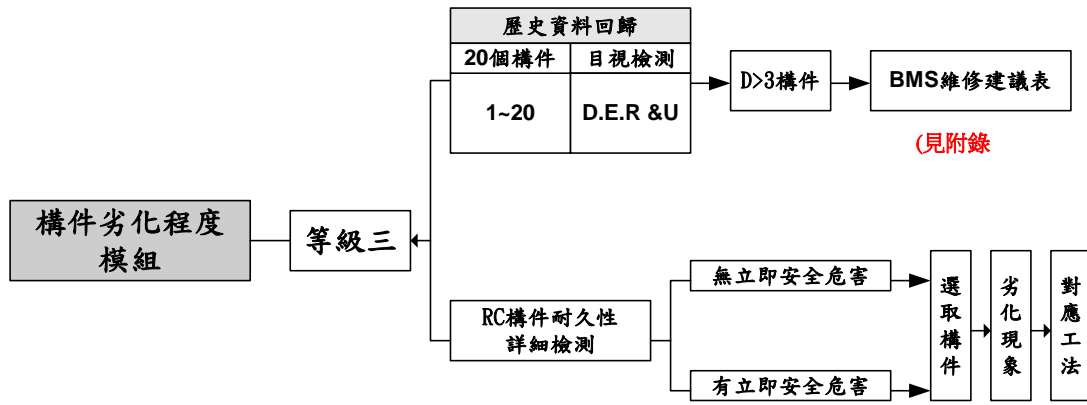
圖 6.16 構件劣化模組

由於災害潛勢模組針對地震、沖刷與耐久性評估結果得知，地震分數 48.49、沖刷 38.4、耐久性 $D_c=27.56$ 、分數 33.88，認為均不需做詳細檢測且該災害潛勢不至於影響橋梁的安全性，且由表 6.15 得知，所有構件 D 值均無大於 3，所以本研究根據流程認定圓山橋在當年構件狀況良好，不需做任何修復工作，只需做一般定期性的檢測即可。

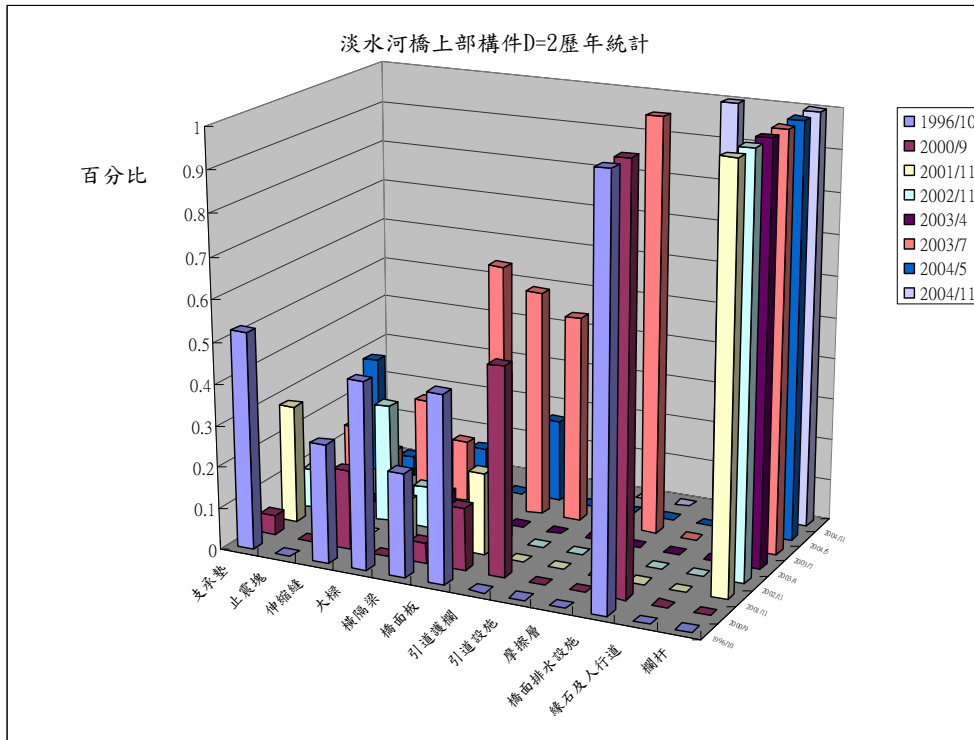
圖 6.20 淡水河橋歷年 D=2 上部構件統計圖

1. 圖中顯示淡水河橋各構件檢測資料 D=1(系統內定值)、D=2 所佔比例居多，但會隨著年期增加而數量遞減，這與定期或不定期之維修修復有關。
2. 在 D=2(劣化程度尚可)統計中，上部構件橋面版與伸縮縫在 1996~2004 年間劣化趨勢統計中，在 8 次的紀錄中有兩次的先升後降之趨勢(圖 6.20)，由於 D=2 比例多代表著所有統計次數均落在此劣化程度中；比例少代表著反應在其他的程度中(D=3 或 4)，這意味著橋面版與伸縮縫每年的劣化狀況時好時壞，而不是逐年轉好的情形(也就是逐年比例升高的情形)。而此一現象在下部構件中橋墩墩體也有發生類似的情形。
3. 根據 D=2 觀察後，在 D=3(劣化程度差)的比例，發現上部結構伸縮縫與橋面版兩構件；從 1996~2004 年間劣化程度的比例似乎較高且沒有下降的趨勢，而下部構件中橋墩墩體與橋台，幾乎均有劣化程度差的情形。
3. 淡水河橋在歷年的檢測資料來看，發生 D=4(嚴重裂化)的情形，在 2003 年時橋墩墩體有發生嚴重裂化之情形。至於當年是否進行修復工作已至於在 2004 年比例降低，必需從歷年修復工法統計中比較得出。

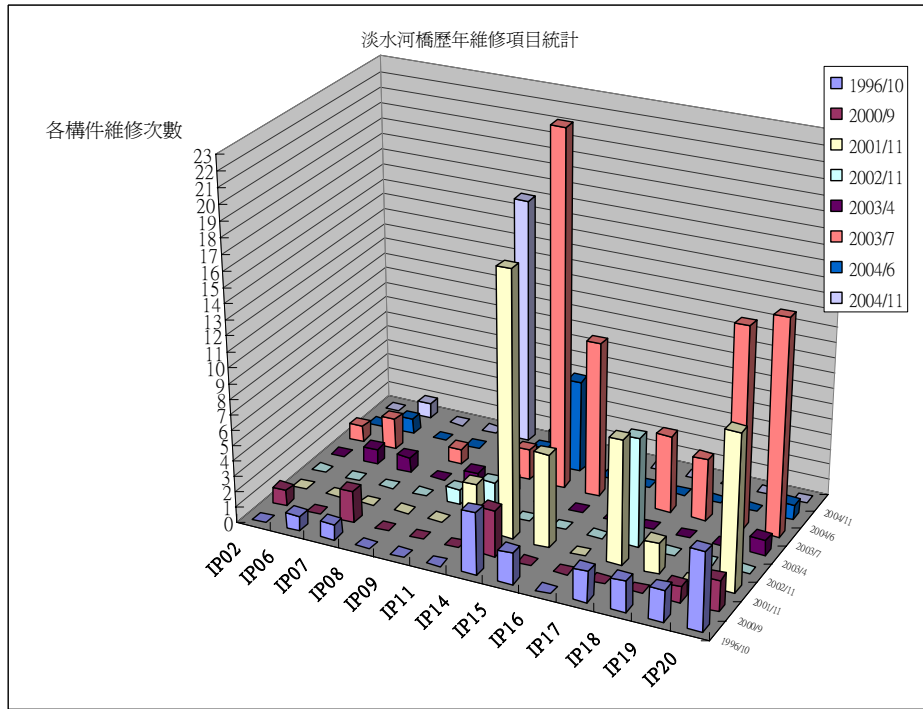
圖 6.26 淡水河橋歷年構件例行性維修統計

構件編碼(為橋梁管理系統內定值)，從 IP02~IP20 構件敘述見表 6.16 所示，其完整之構件及修復工法之編碼敘述，參考附錄三所示。X 軸代表構件編碼，Y 軸代表年期，Z 軸代表某一構件在當年度的維修次數。此一統計可大略看出淡水河橋歷年例行性維修在哪一構件維修比例較高。進而推出此橋梁受損與劣化的原因，圖中顯示附屬設施歷年來均有零星的維修，而橋墩、支承墊、橋面版與伸縮縫的維修數量從 1996 年到 2003 年均有遞增的成長，代表著淡水河橋在這些構件上的劣化情形與維修次數一年比一年嚴重。再者，如將歷年檢測統計與維修統計將上述構件作一綜合分析，發現所有劣化狀況發生時在對其構件做一修補，雖在下一年劣化狀況會有所改變，但之後其劣化狀況又再度提昇，橋梁劣化狀況似乎沒有太多的改善。

如果將歷年來(1996~2004 年)每個維修構件所維修的項目做一統計，見表 6.17，排除附屬設施不算，發現歷年來維修工次數最多的為橋墩墩柱的裂縫修補，其次為橋面版的路面混凝土修補，再來是伸縮縫的混凝土修補，由此看出淡水河橋歷年來大多數的例行性維修數量比圓山橋要多，且大多數為路面平整度的混凝土修補，代表淡水河橋路面劣化的狀況較為嚴重，且維修構件的項目大多發生在橋梁的用路人的舒適度上(橋墩墩柱、伸縮縫、橋面版等)。

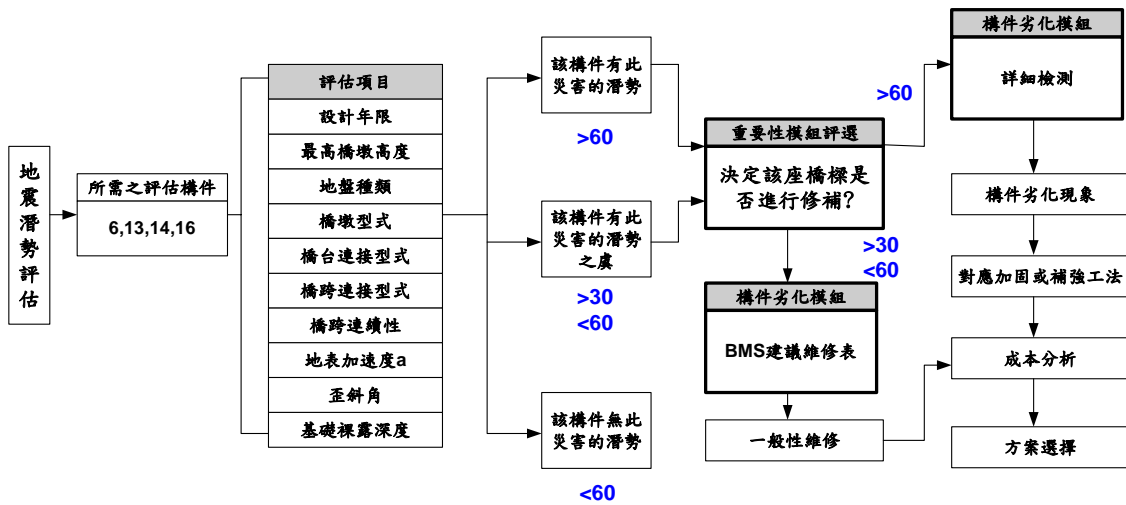
圖 6.28 地震潛勢評估流程

其中構件欄位的編號為橋梁管理系統之構件編號(可見表 6.10)，而評分時，乃根據橋梁振動單元為一單元，本研究案例採用淡水河橋跨河段 0+821~0+901 段之一處振動單元為示範，其評分結果為 74.85 分(詳細評分項目分數見附錄一)，代表該振動單元發生地震災害潛勢的機率偏高，必須進入構件劣化模組中詳細檢測選項作進一步的分析。

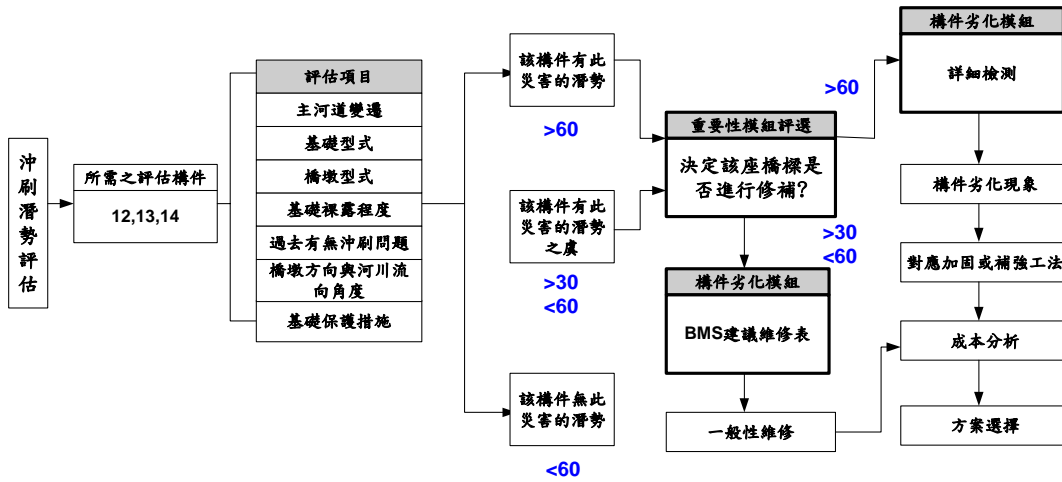
圖 6.29 沖刷潛勢評估流程

其中構件欄位的編號為橋梁管理系統之構件編號(可見表 6.10)，而評分時，其評分結果為 36.9 分(詳細評分項目分數見附錄一)，代表該振動單元有可能發生沖刷災害潛勢，但機會不大，根據流程必須進入構件劣化模組之 TBMS 建議維修表做進一步分析。

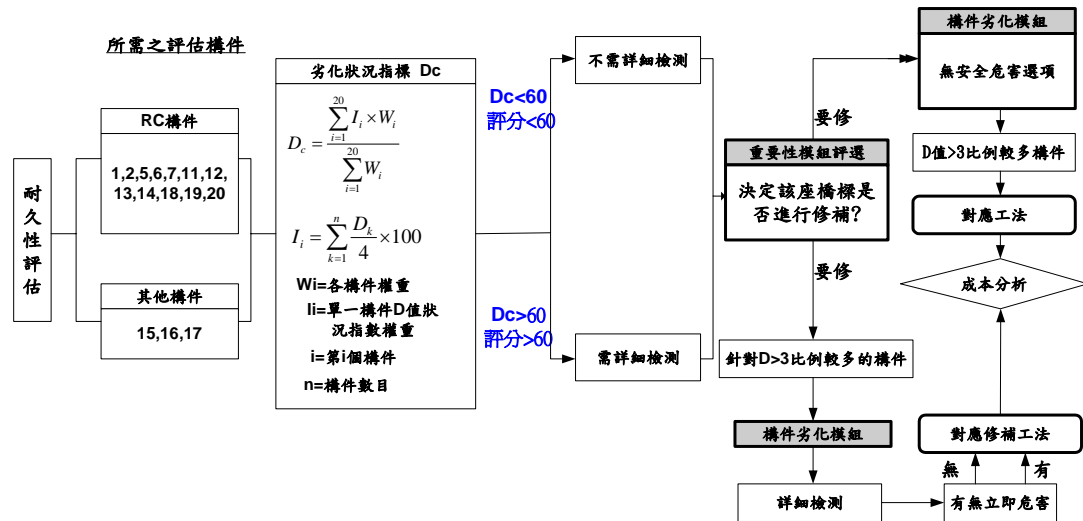
圖 6.30 耐久性評估流程

所以依據各構件之權重及 D 值，得出劣化狀況指標 $D_c=49.34$ ，及初步認定無立即危害且不需做詳細檢測欄位，但由於其值已超過 30 分，則必須依構件實際劣化現象進入劣化模組之 TBMS 建議維修表。

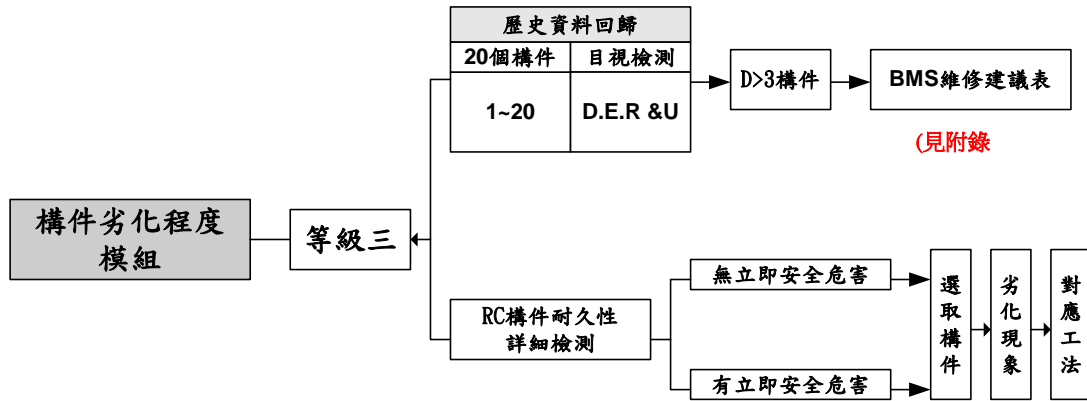
圖 6.31 構件劣化模組

由於災害潛勢模組針對地震、沖刷與耐久性評估結果得知，地震分數 74.85、沖刷 36.9、耐久性 $D_c=49.34$ 、分數 52.08，發現此橋梁之耐震能力稍嫌不足，必須做進一步的探討和注意(但無“立即”的安全危害)；而至於沖刷和耐久性目前雖較無安全性的危害潛勢，只需做一般例行性的維修。且由表 6.19 得知，淡水河橋在所有構件中 D 值大於 3 者為伸縮縫構件，代表著雖然整體振動單元耐久性無虞，但在單一構件之劣化現象來說，是較為嚴重而需進行修補建議的。

再者，真正會對橋梁造成安全性或舒適性的危害，應該是從各構件的劣化現象來判斷，且由於評估結果發現淡水河橋檢測資料中伸縮縫的 D 值大於 3，問題較為嚴重，但在進一步了解伸縮縫的劣化現象時，礙於 TBMS 資料所能提供之資訊有限，且無法提供構件的劣化現象描述，在與現場檢測人員訪談後得知，當年伸縮縫出現 D 值超過 3 之原因為由於歷時夏季，伸縮縫因為熱漲冷縮效應，造成填縫劑外露，對於整體橋梁並無太大損害。

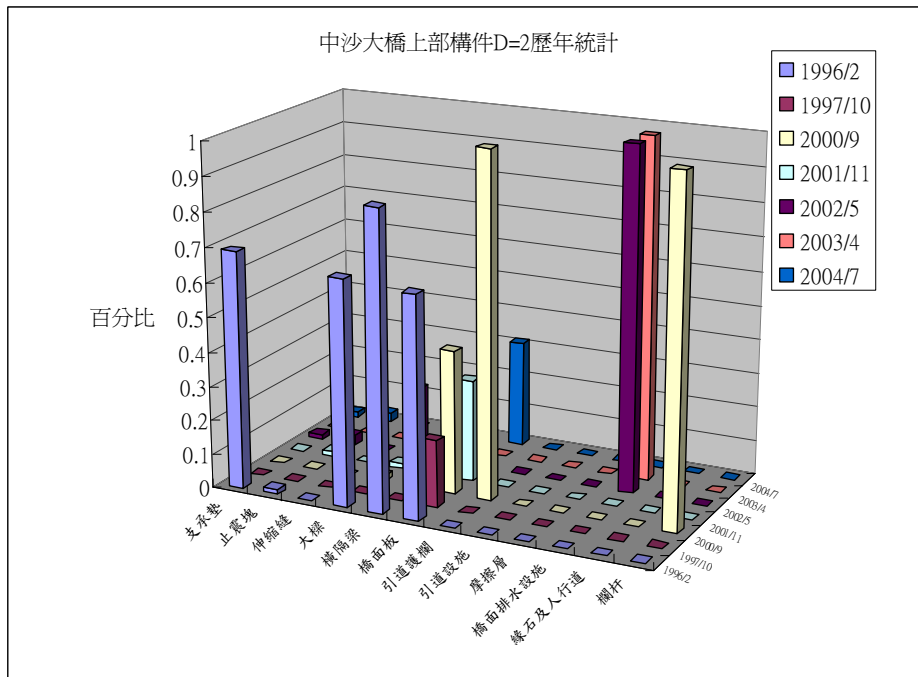
圖 6.35 中沙大橋南向歷年 D=2 上部構件統計圖

1. 圖中顯示中沙大橋各構件檢測資料 D=1(系統內定值)、D=2 所佔比例居多，但會隨著年期增加而數量遞增，這與定期或不定期之維修修復有關。
2. 在 D=2(劣化程度尚可)統計中，上部構件中有支承墊、大樑、橫隔樑與橋面版在 1996~2004 年間劣化趨勢統計中，在 7 次的紀錄中有逐年比例下降之趨勢(圖 6.35)，由於 D=2 比例少代表著反應在其他的程度中(D=3 或 4)，這意味著這些構件每年的劣化狀況時好時壞，而不是逐年轉好的情形(也就是逐年比例升高的情形)。而此一現象在下部構件中橋墩墩體與橋墩基礎也有發生類似的情形。
3. 在 D=3(劣化程度差)的比例，發現上部結構中之摩擦層在 2000 年時有全面劣化之現象，支承墊與大樑兩構件在 1996 年間劣化程度的比例似乎較高且大樑與橫隔樑在 2004 年都還有較差的劣化現象，而下部構件中橋墩墩體與橋台，幾乎每年均有劣化程度較差的情形，且橋台是幾乎為全面劣化的情形。橋墩基礎在 2004 年也都有劣化程度較差的情形。
3. 中沙大橋在歷年的檢測資料來看，發生 D=4(嚴重裂化)的情形，在 1996~2003 年間上部結構大樑和橋面版有發生嚴重裂化之情形。至

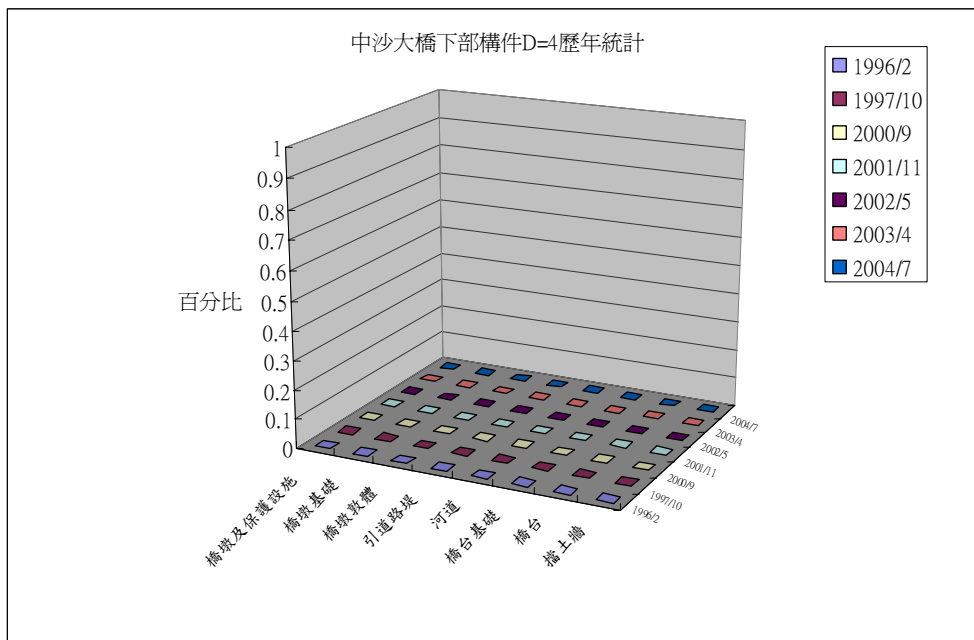
圖 6.40 中沙大橋南向歷年 D=4 下部構件統計圖

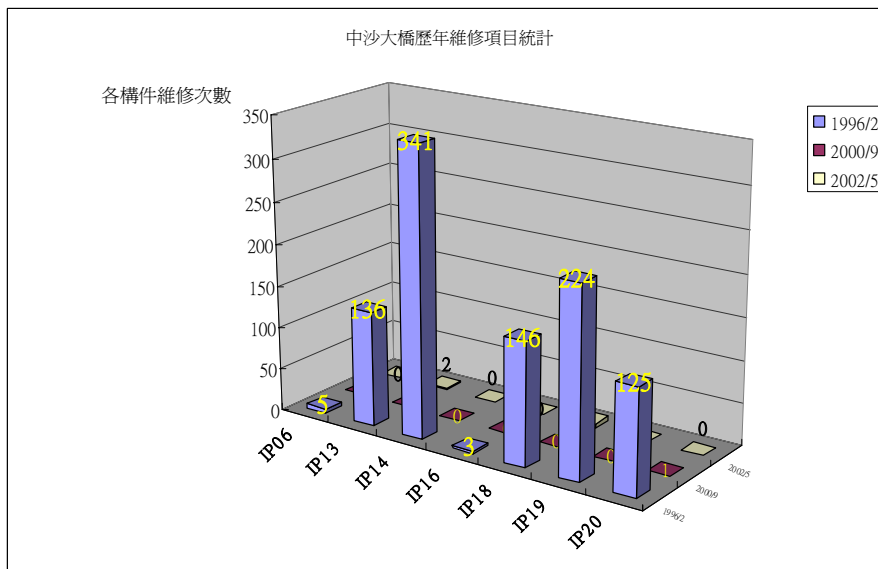
圖 6.49 中沙大橋北向歷年構件例行性維修統計

如果將歷年來(1996~2004 年)每個維修構件所維修的項目做一統計，見表 6.21、表 6.22，排除附屬設施不算，發現歷年來中沙大橋北向維修工次數最多的為橋墩墩柱的塗裝保護層與裂縫修補，其次為橋面版的裂縫修補，再來是橋墩基礎的修補；而中沙大橋南向維修工次數最多的為橋墩墩柱的塗裝保護層與裂縫修補，其次為橋面版的裂縫修補，再來是橋墩基礎的修補；由此看出中沙大橋南向劣化情形比北向較為嚴重，且歷年來大多數的例行性維修數量均遠超過圓山橋和淡水河橋，且大多數為橋墩和基礎的劣化情形，代表中沙大橋沖刷的問題較為嚴重。但如要細推中沙大橋真實的受災情形，必須由歷年的補強工程來看。

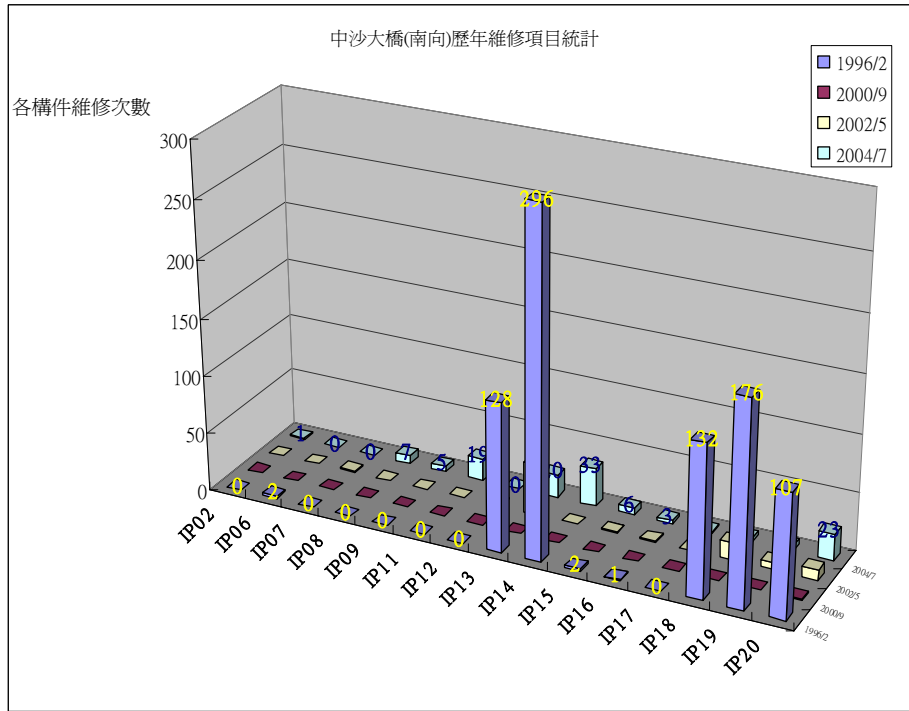
圖 6.50 中沙大橋南向歷年構件例行性維修統計

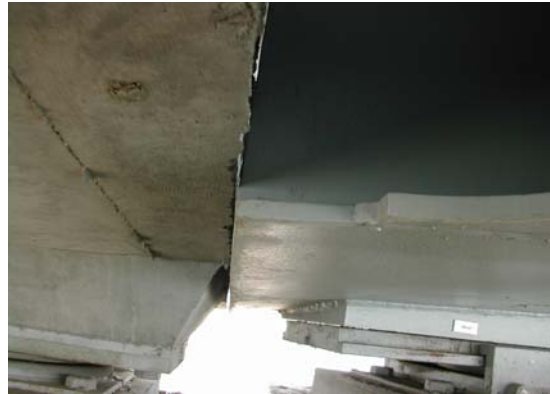
匝道六 PR6-8 墩柱 RC 箱梁與鋼梁下翼板幾近抵觸

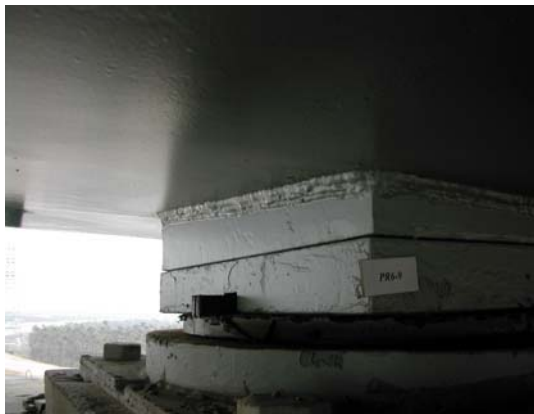
匝道六 PR6-9 墩柱右側鋼梁盤式支承已滑出約 8cm 情形

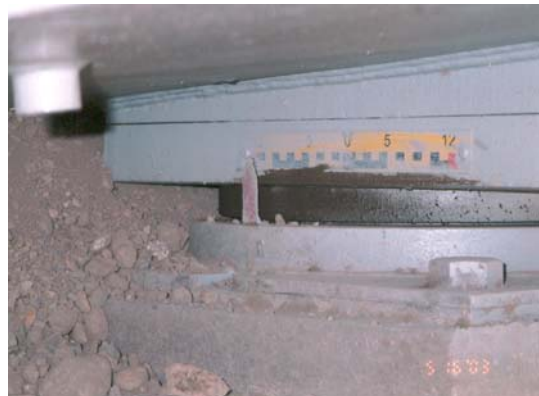
AR6-1 橋台左側鋼梁盤式支承往前滑動約 13cm 情形

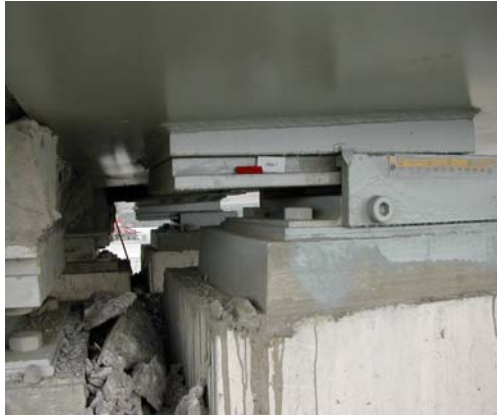
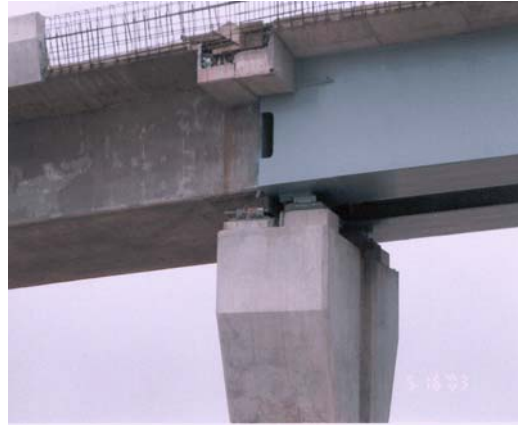
PR8-7 墩柱右側鋼梁盤式支承往南滑出約 23cm 情形

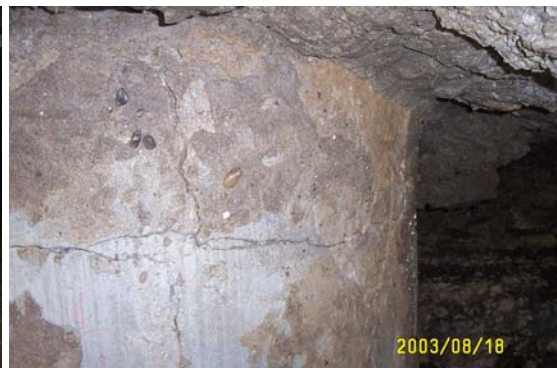
PR8-7 基樁受損情形

本系統交流道之橋梁上部結構損壞狀況主要為梁體位移相互碰撞，造成支承滑動過量，甚致基座受剪力龜裂；而附屬止震塊與防震墊片於受壓側也因而擠壓變形。橋梁下部結構的損壞狀況則主要為差異沉陷與墩柱的側移與傾斜，所造成的結構裂縫。而橋梁基礎的損壞主要為基樁近樁帽處因剪力或彎矩過大所造成之裂縫。研判橋梁部份受損的主因為基礎過量沉陷與遭受過量之側向推擠，以致下部結構產生沉陷、側移與傾斜，由於各墩柱之尺寸重量不一，且所受之外力狀況亦不相同，因此造成上部結構各梁體間因沉陷、位移與傾斜差異而相互碰撞擠壓。

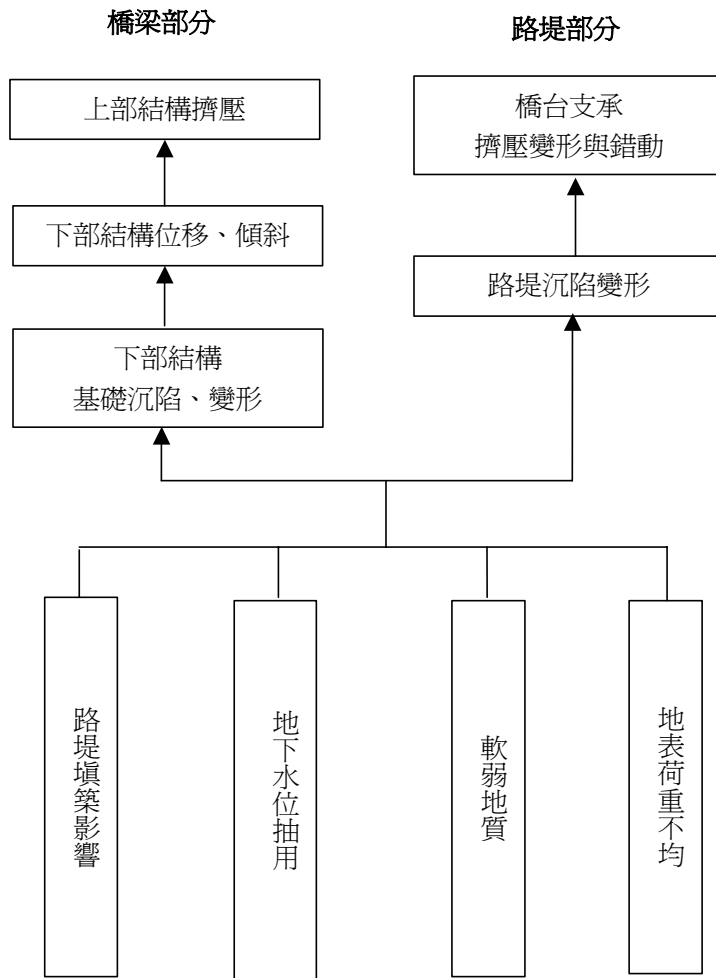
圖 6.70 本系統交流道物受損原因

路堤部分之損壞狀況主要為過量沉陷導致路堤邊坡變形、覆蓋串方塊破損以及橋台移位，橋梁導致支承滑動過量與止震塊擠壓變形。因此，道損壞情況並非僅結構體破壞的問題，其原因主要包括來自於

4. 由於監測資料顯示包括路堤與橋梁結構仍持續沉陷，但結構物目前並無損壞現象與過量變形趨勢，建議應對鄰近區域持續進行沉陷與地下水位之監測；除此之外，對於原受損較嚴重的結構體，亦建議進行長期的結構物行為監測，相關監測資料的彙整分析除具有監測預警結構物可能損壞的功能外，亦有助於橋梁補強與延壽對策的研擬。
5. 未來修復應以考量軟弱土壤的改善為主，包含減重或局部改良等。對於特殊的敏感軟弱地質，建議相關單位亦應進行完整的研究，藉此了解此一問題土壤引致之工程問題與處理對策。
6. 建議應由原設計監造單位針對結構物現況，輔以修復補強與監測資料定期進行結構物穩定分析，分析結果可供養護單位了解結構物長期行為，以及階段性養護需求。
7. 建議維護管理單位應研擬相關地下水抽用管理措施，以有效控制區域性大規模沉陷問題。
