# 國道3號 3K+100 崩塌事件

## 動員救災與復原紀錄

報告單位：國道高速公路局北區工程處  
中華民國 100 年 4 月 7 日

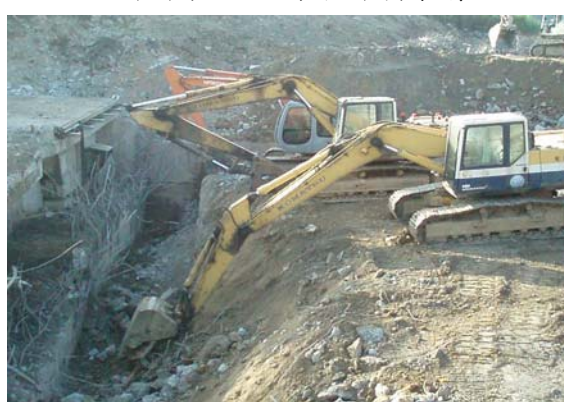
威盛營造開挖北上橋頭進橋板

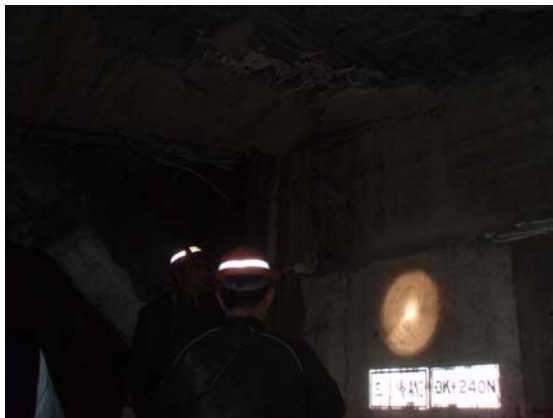
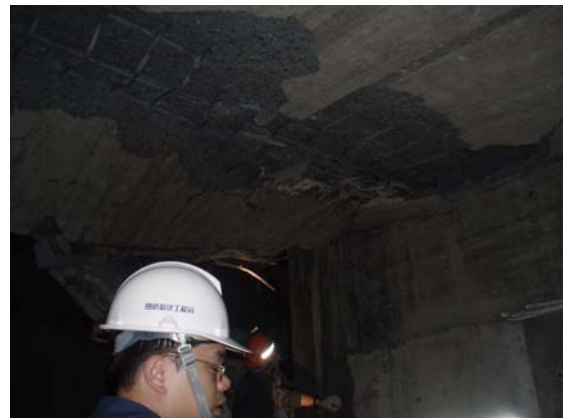
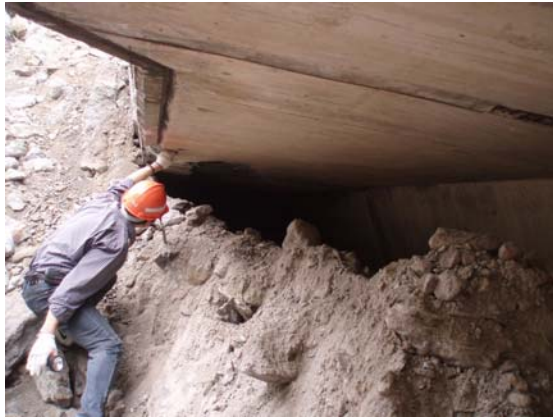
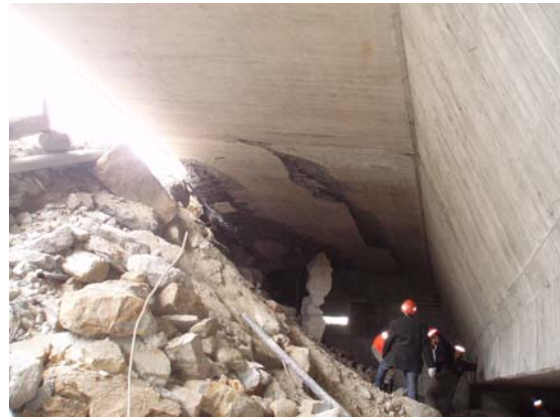
99.04.30. 設施損壞勘查情形(一)

99.04.30. 設施損壞勘查情形(二)

99. 04. 30. 設施損壞勘查情形(三)

99. 04. 30. 設施損壞勘查情形(四)

經過國工局、世曦公司現場勘查結果，國道3號3號橋南端（主線里程約3k+100處）北上線的橋台背牆以及鄰近碼東系統交流道匝道四（北上出口）橋台背牆有嚴重的損壞，無法以補強方式修復，需要拆除重做，第一階段先辦理北上線橋台背牆修復，拆除作業隨即辦理。

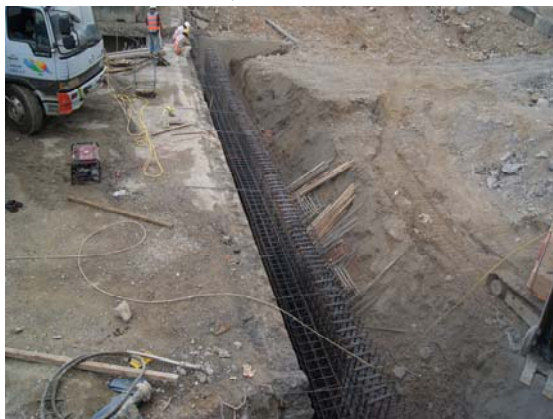
橋台背牆水刀清除完成

所有經地滑災害推擠而受力的鋼筋，全部拆除，橋台背牆以下75cm區域以高壓水刀清理作為鋼筋續接之用，清理後進行鋼筋綁紮及模板組立工作，之後再澆置早強混凝土完成橋台背牆修復工作。

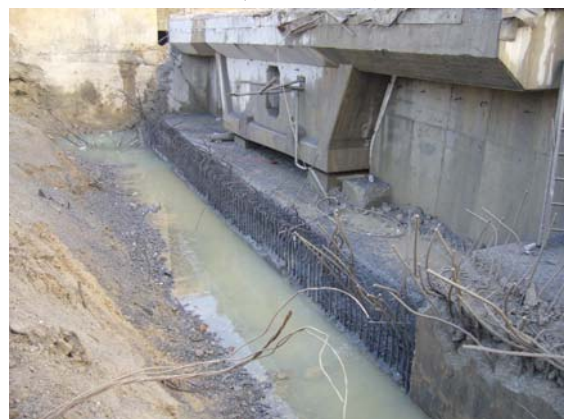
橋台背牆鋼筋綁紮作業

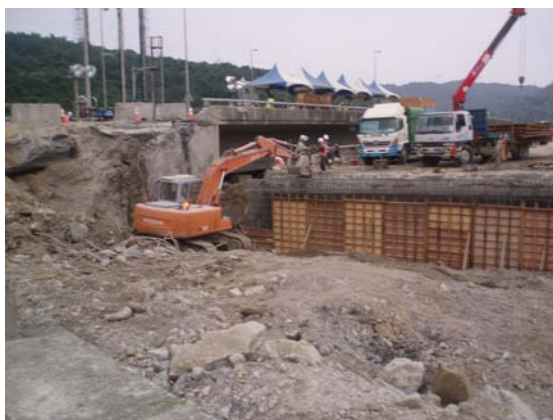
橋台背牆模板組立作業

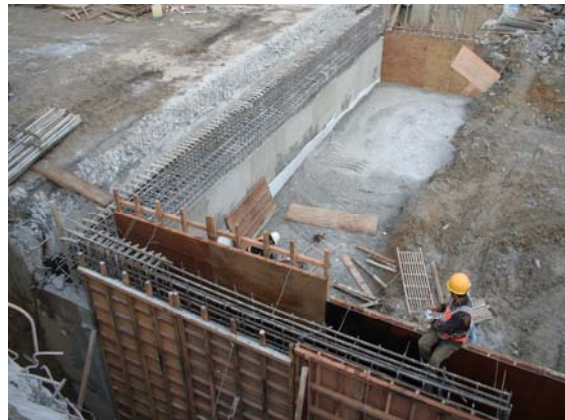
橋台背牆第一昇層完成

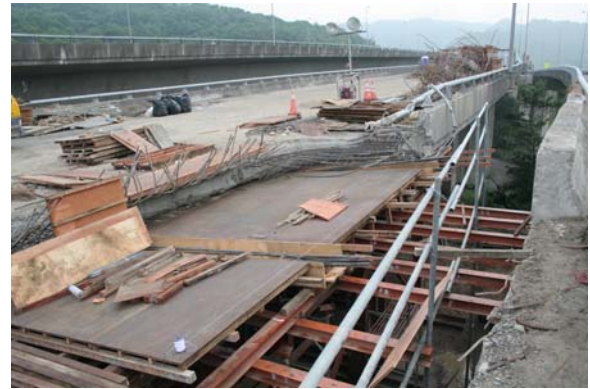
國道3號北上主線外側橋面版局部損壞，部份鋼筋有捲曲現象，已有受力，該區塊鋼筋拆除，未損傷部份以高壓水刀清理作為鋼筋續接之用，另外再從箱型梁內部設置托梁延伸至橋面板，用來增加支撐力量。

橋面版模版組立作業

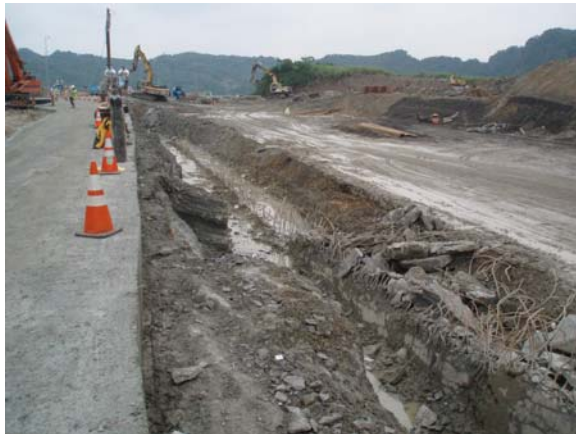
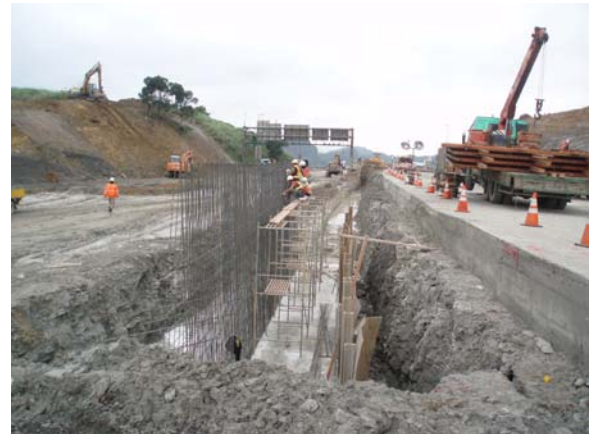
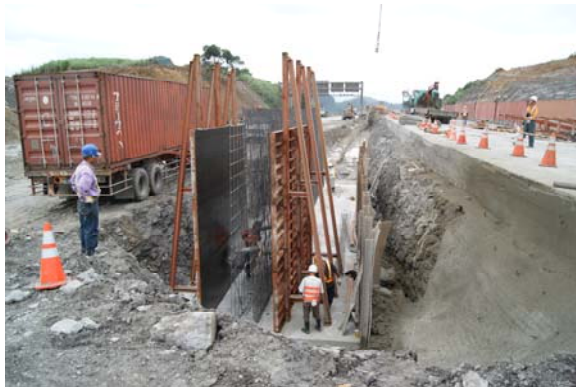
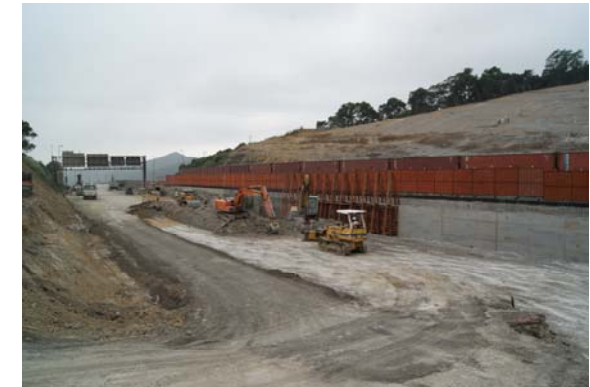
擋土牆基礎開挖情形

擋土牆牆身鋼筋組立情形

擋土牆牆身模板組立情形

擋土牆牆身完成情形

國道3號南下線與北上線間設有擋土牆，擋土牆有損壞部份需新設，部份可植筋接續後修復，施工作業程序分別為損壞擋土牆敲除、擋土牆基礎開挖、擋土牆基礎組筋、擋土牆基礎模板組立、擋土牆基礎混凝土澆置、擋土牆牆身鋼筋組立、擋土牆牆身模板組立、擋土牆牆身混凝土澆置，為加快時程威勝公司以多組模板及工班同時進行。

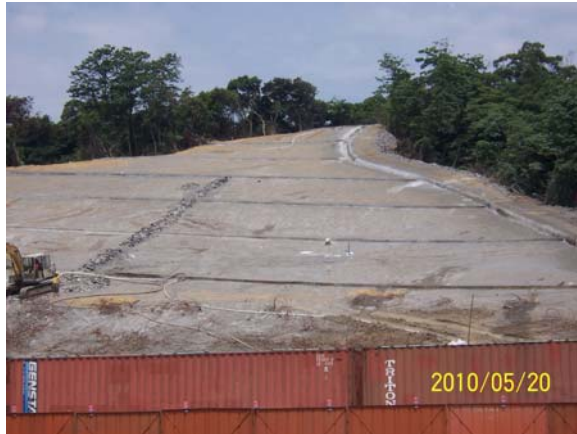
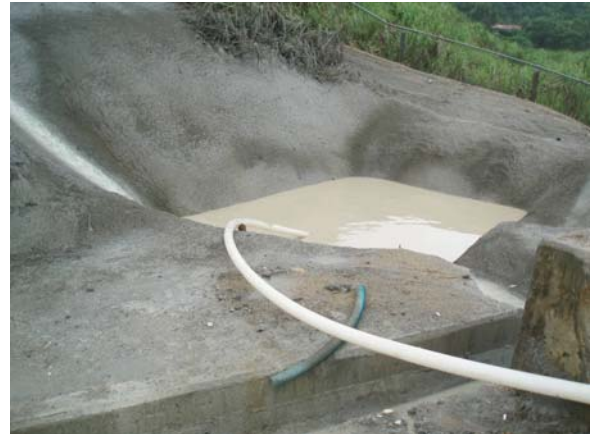
施工中的坡面排水

沉沙池

南下邊坡坡面寬廣，需有臨時的截排水設施以及臨時的沉沙設施來因應即將到來的雨季，在坡面設置數道的截水溝用來阻截坡面上的雨水，再於截水溝末端設置豎溝用來接收截水溝的雨水，最後再於豎溝末端設置沉沙池用以沉澱大量的泥沙，經過沉澱後含砂土量比較少的水才排放到既有的排水系統。

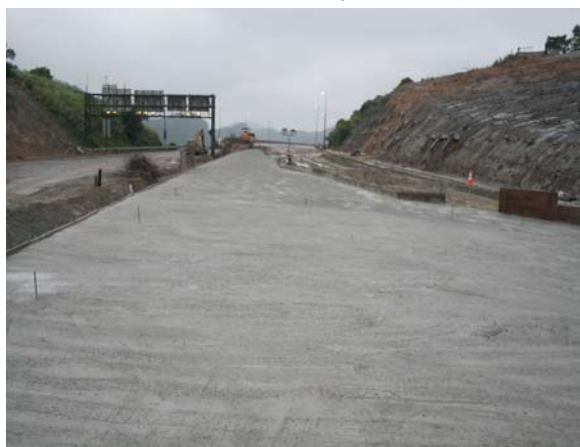
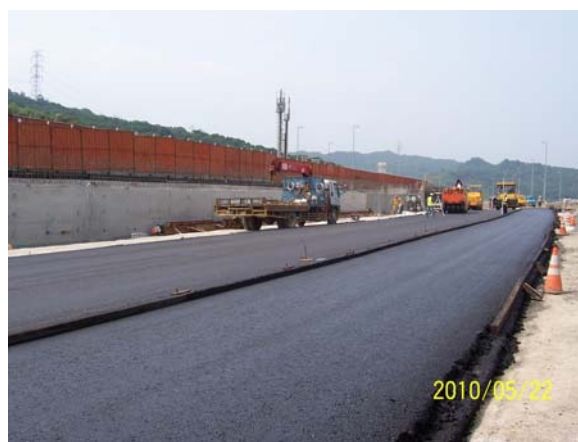
路基處理作業情形

鋪面作業情形

為儘速恢復交通，工區內待處理的路基數量不多，以傳統的路基回填作業方式將耗費許多時間，權衡後以低強度的混凝土來取代原有的路基回填作業，完成路基處理後即進行鋪面作業。

鋪面作業按高速公路的路面結構標準，先鋪一層瀝青處理底層(BTB)，再鋪一層密級配瀝青混凝土(DGAC)，最後再鋪設一層開放級配瀝青混凝土(OGAC)，這一層有較大的孔隙是用來降雨時能快速的將雨水由孔隙中排出。

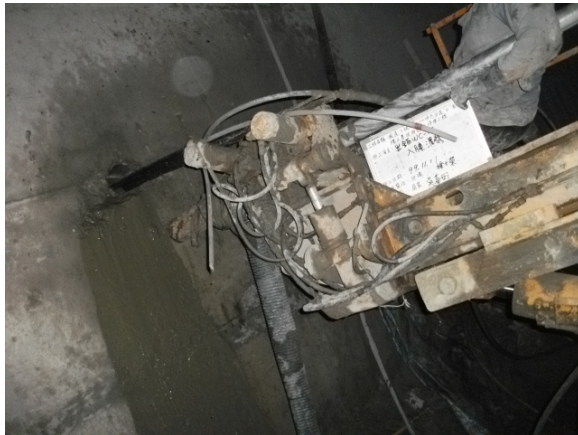
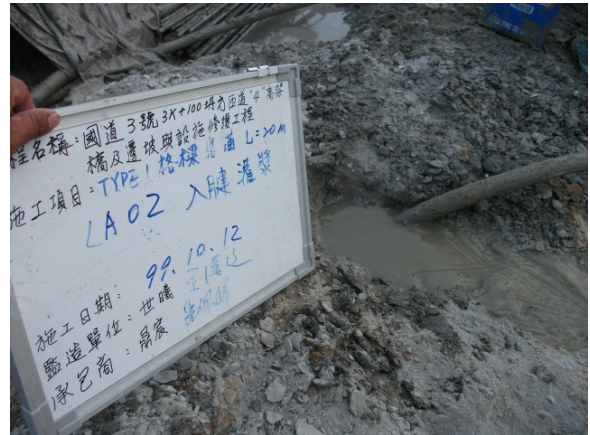
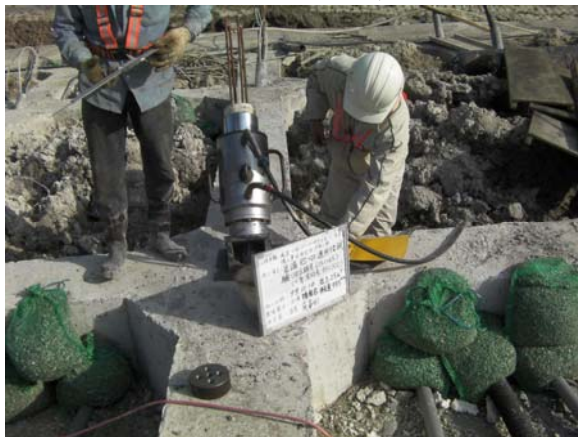
地錨鑽孔作業情形

地錨固定端灌漿作業情形

地錨預力施拉情形

南下線的護坡採用地錨來增加抵抗下滑的力量，地錨採用雙重防蝕系統，在自由端的區段鋼腱外有包覆小 PE 管，小 PE 管與鋼腱間以防蝕油塗抹，小 PE 管外部還有大 PE 護管，之間用水泥漿填充，為了確保自由端不再有漏漿情形，灌漿採用重覆灌漿以及重力流方式填充，完成後以抽驗方式檢查是否合格，檢查的方式是以電鑽往錨頭中心鑽孔 10 公分，以內視鏡伸入檢查，檢查結果都符合規定。

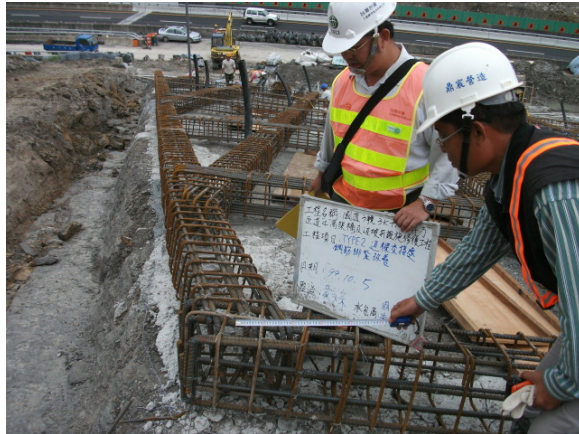
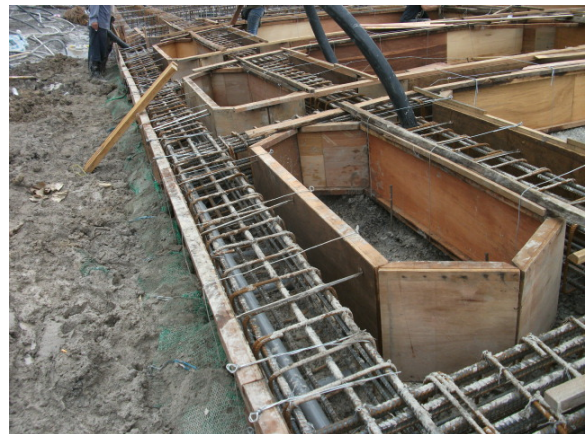
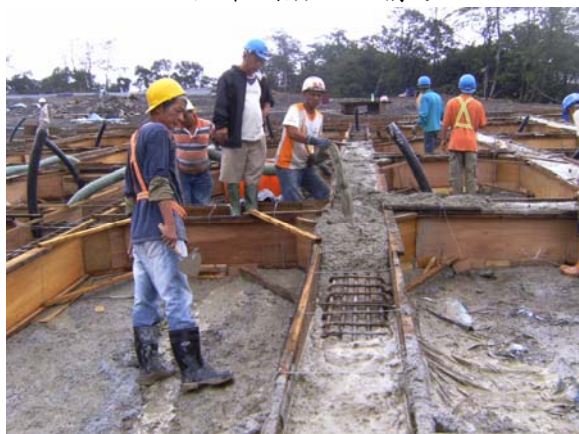
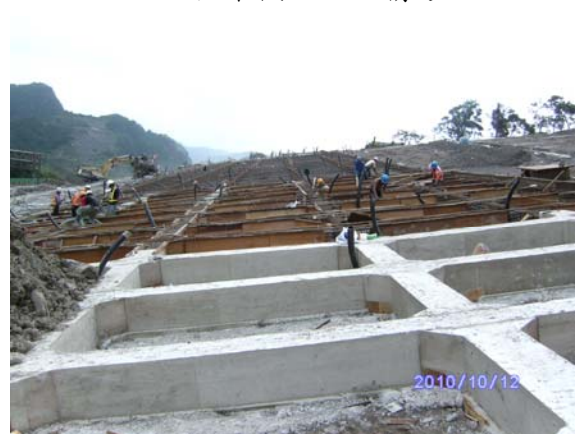
大格梁鋼筋組立情形

大格梁模版組立情形

大格梁混凝土澆置情形

大格梁完成情形

南下線的護坡一部份是採用大格梁加上預力地錨的作業方式，大格梁將整個坡面以方格的樣式設置在坡面上，適當的位置設置 1 支地錨，將整個格梁錨定在坡面上，完成後在格梁間的空格填充土壤植草。
