交通部臺灣區國道高速公路局

高速公路風險管理

國道3號3.1公里崩塌事件案例

99年7月7日

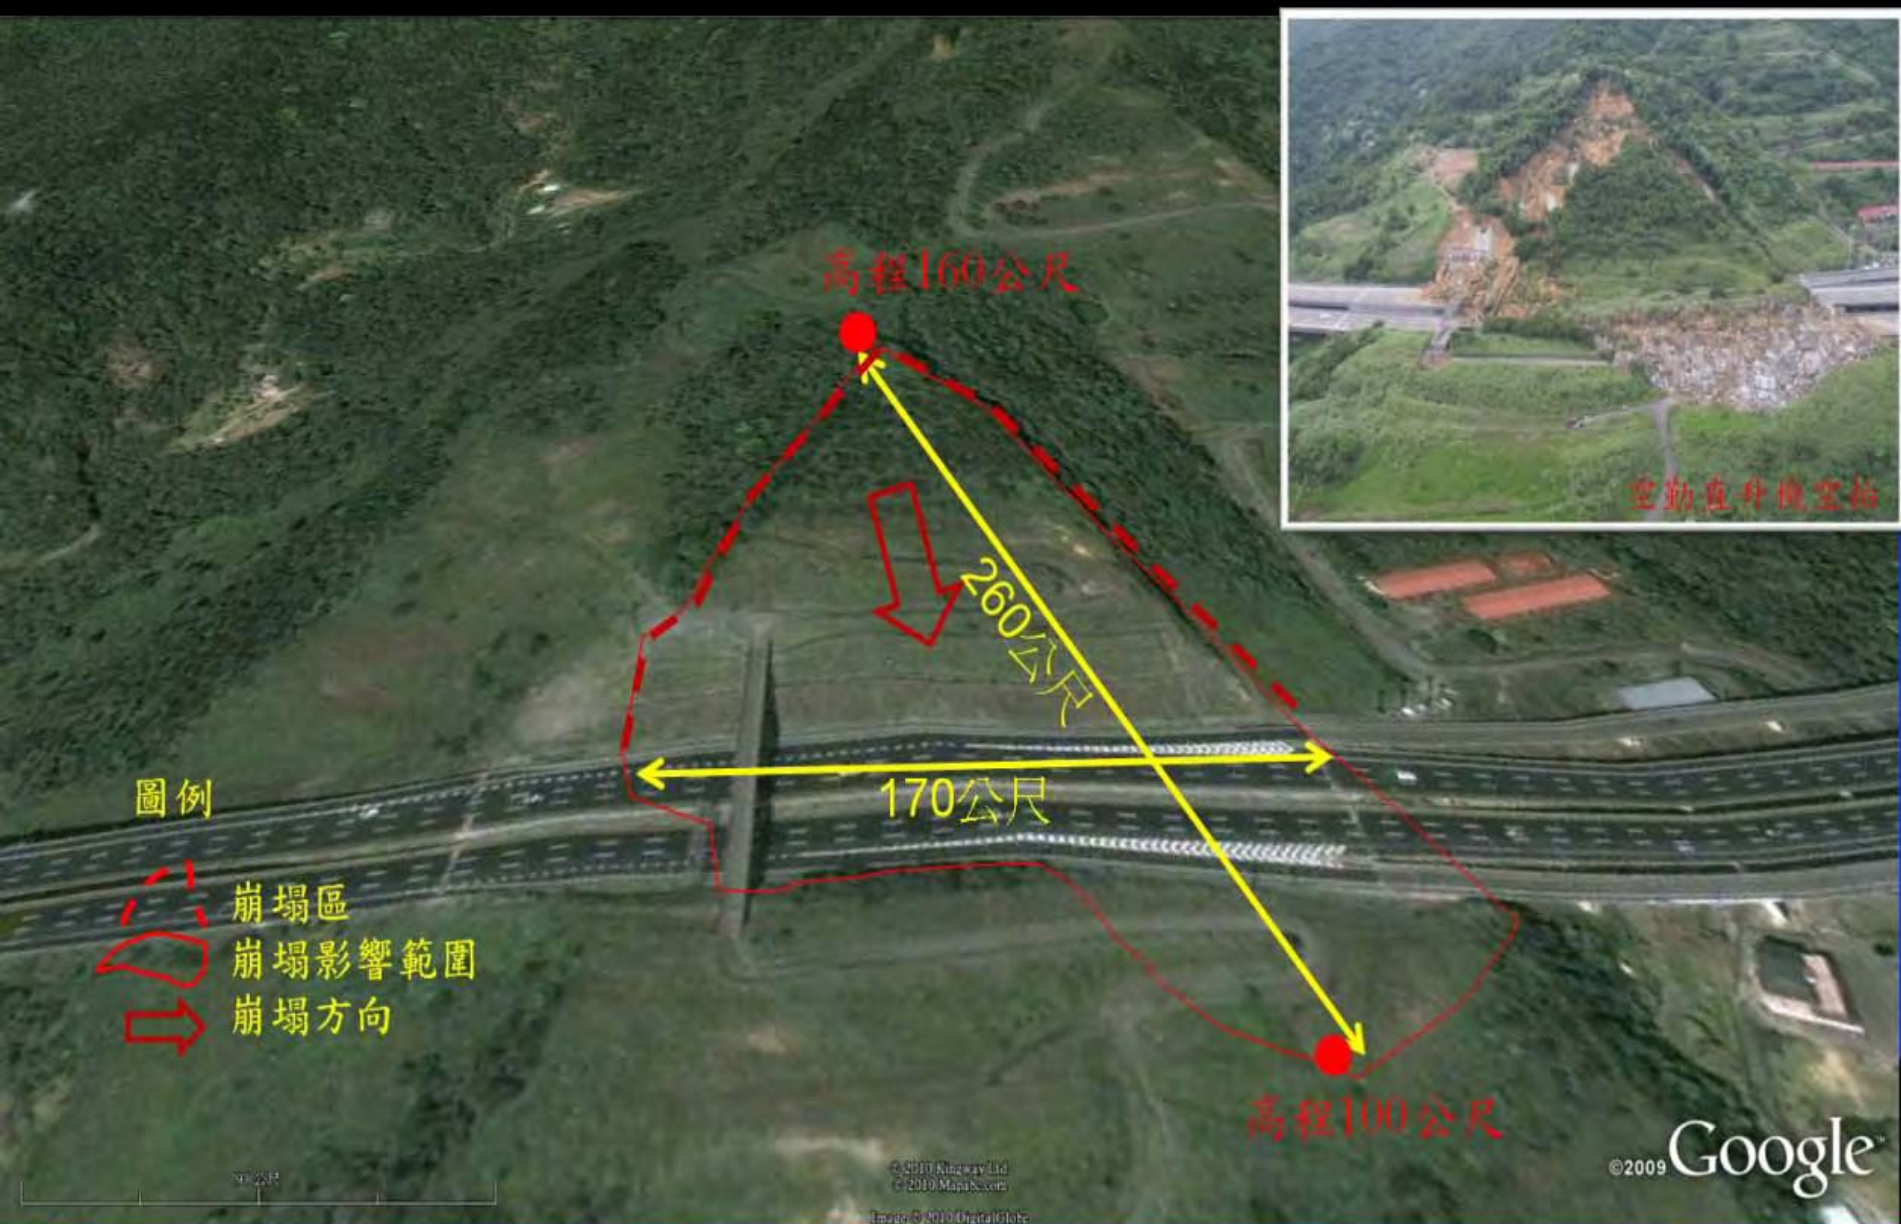
- 災害現場情形：因走山導致土石崩塌壓斷大埔跨越橋，高速公路雙向主線阻斷。
- 崩塌範圍面積約2萬2800平方公尺，其中約有5,000平方公尺在路權外，坍塌土石方計有**21萬9527立方公尺**。
- 緊急封閉國道3號汐止系統交流道至基金交流道雙向路段(含瑪東系統交流道)。
