FREEWAY
BUREAU
M O T C
高公局

112年北區養護工程分局

職災案例

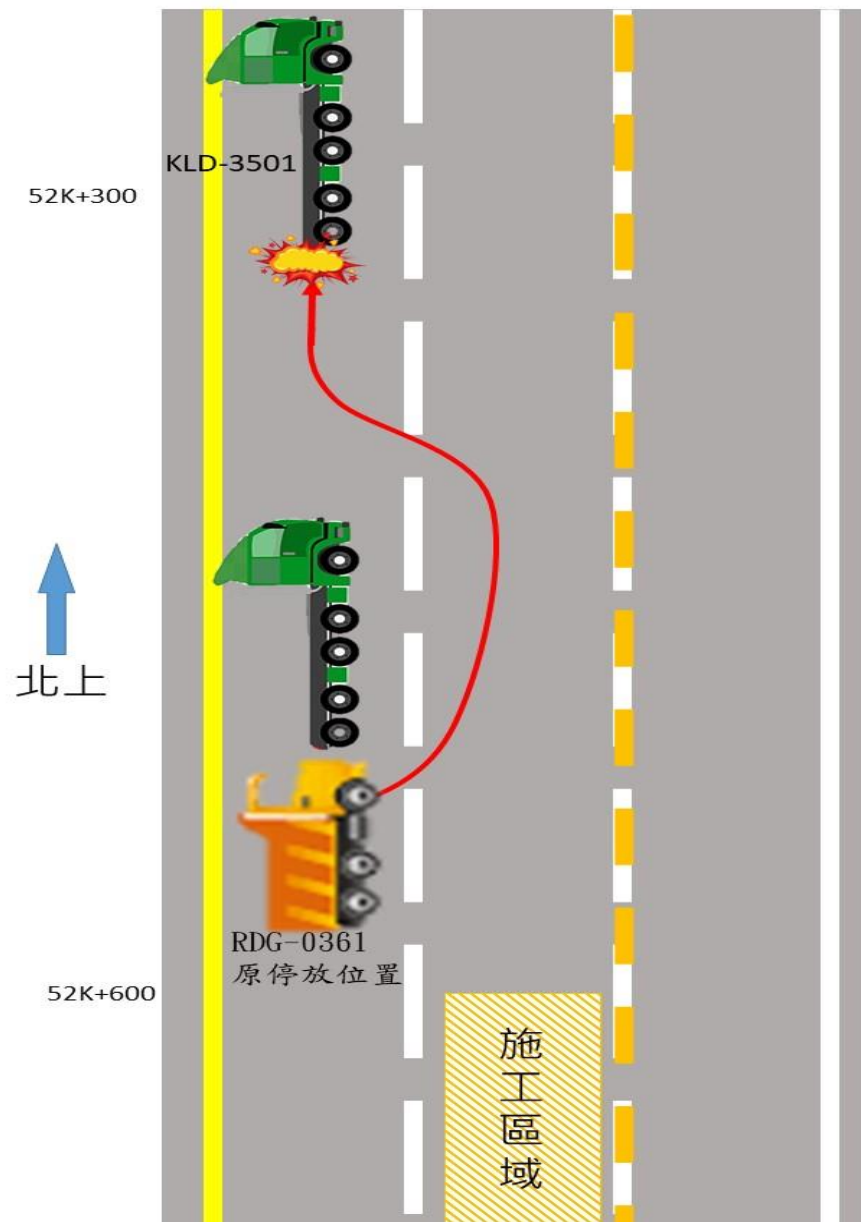
當日事故示意圖

(二) 收工前劉○儒擔任駕駛（RDG-0361），蕭○翰坐副駕駛（傷者、目擊者），欲前往台中公司住所，行駛工區交維末端（國道1號北上52k+300）途中，未注意路況，不慎撞擊前方板車（KLD-3501）。

◆ 直接原因：撞擊

(1) 不安全狀況：未確認工作車輛停放區域即加速駛離工區。

(2) 不安全行為：工作區域停放之車輛可供辨識程度不足，致反應不及直接撞上。

◆ 基本原因：安全衛生管理或督導不確實。

1. 板車停放於停等車道時，應於車尾後方每間隔5m設置一個交通錐。
2. 停等車輛皆須停放於停等區警示燈內區域。
3. 施工前危害告知應確實宣導本日施工地點及停等車道。
4. 板車停放至停等車道時，應確實將車後斗收起。
5. 自檢表納入板車放置交通錐及爆閃燈查驗項目。

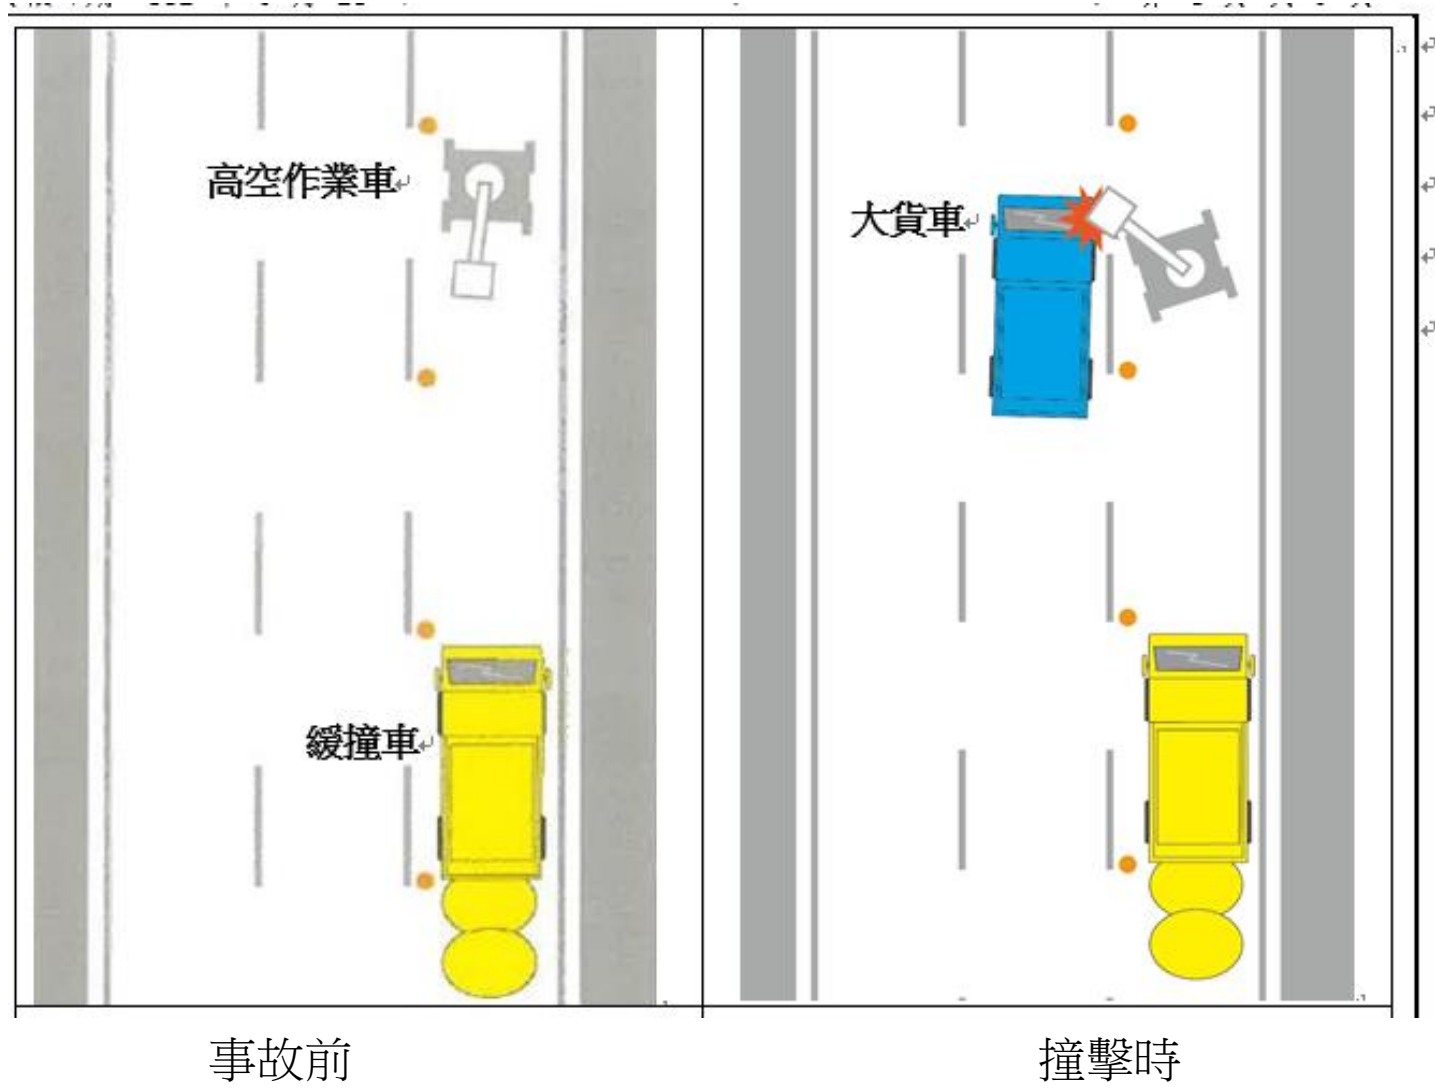
現場交維示意圖

112年3月13日22:00該公司進場施作福德隧道北向裂縫灌注，巨茂營造有限公司承包施工人員高勛倫先生駕駛高空作業車，於國道3號北向18K+295外側車道施作，因該地點施作完畢，欲掉頭至福德隧道北向南口處進行施工，高空作業車吊籃迴轉伸出至未封閉交維之中間車道，遭大貨車(LAJ-389)車頭右上方撞擊，傷者因有背負式安全帶懸掛於吊籃外，傷者送內湖三總醫院急診，診斷結果為右側三根、左側一根肋骨骨折、左手臂及下顎骨折，傷者安排手術治療並住院休養觀察中。

1. 使用自走式高空作業車均應封閉2個車道。
2. 上方操作人員應隨時注意現地狀況，並保持高度警覺
3. 專職監視人員應站在可完全了解狀況之視角，全程進行作業監視
4. 對於施工人員重新進行安衛教育訓練，要求現場人員施工時不可侵入車道並一律確實使用背負式安全帶。

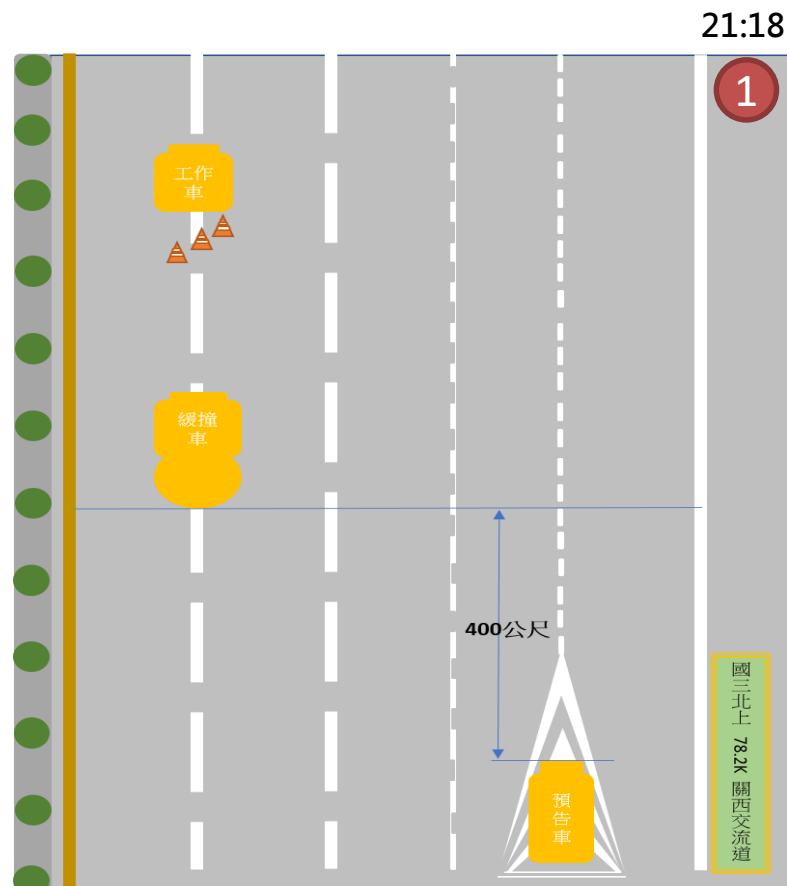
1. 21:18巨茂營造抵達工區準備進行交維佈設(夜間中期)

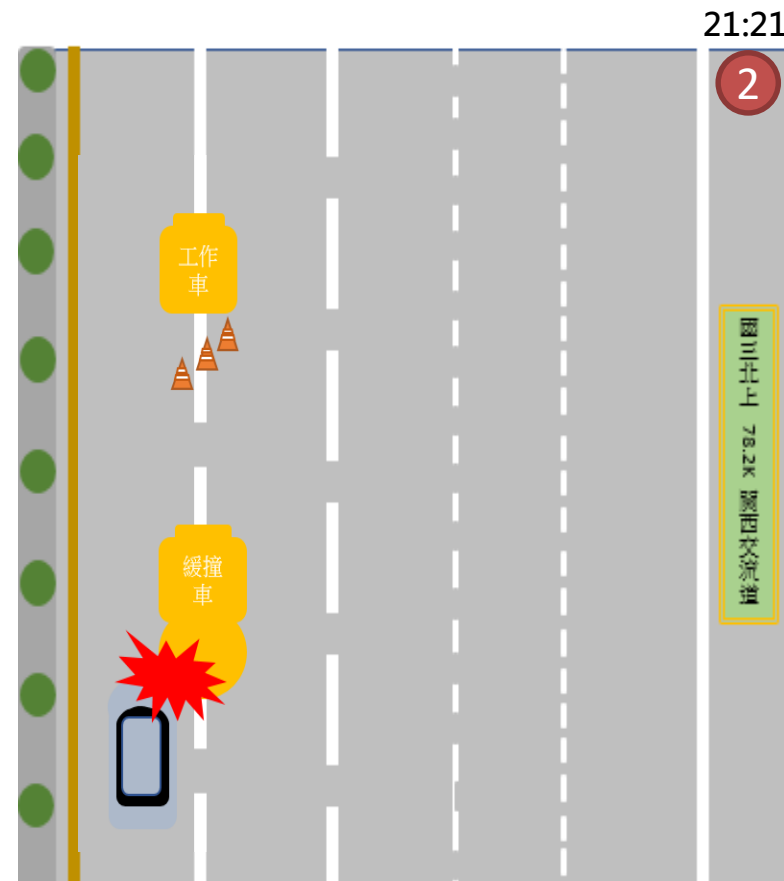
2. 21:21遭第一台肇事自動駕駛車輛(BKK-7890)衝撞緩撞車

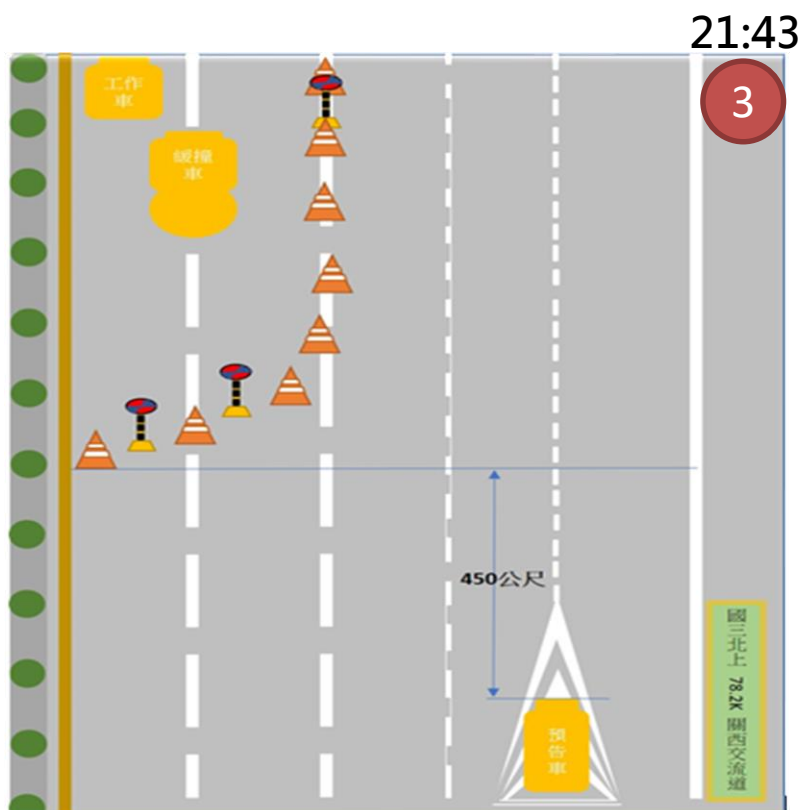
3. 21:43龍潭事故班抵達現場後封閉內2線車道進行事故處理

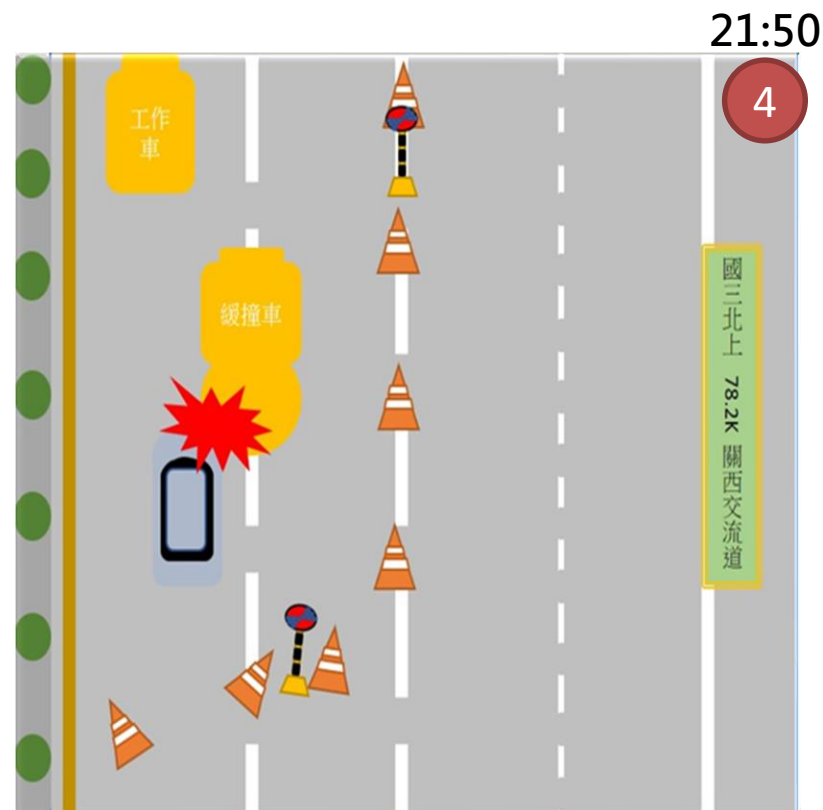
4. 21:50處理過程中遭第二台肇事車輛(BKC-0217)追撞緩撞車

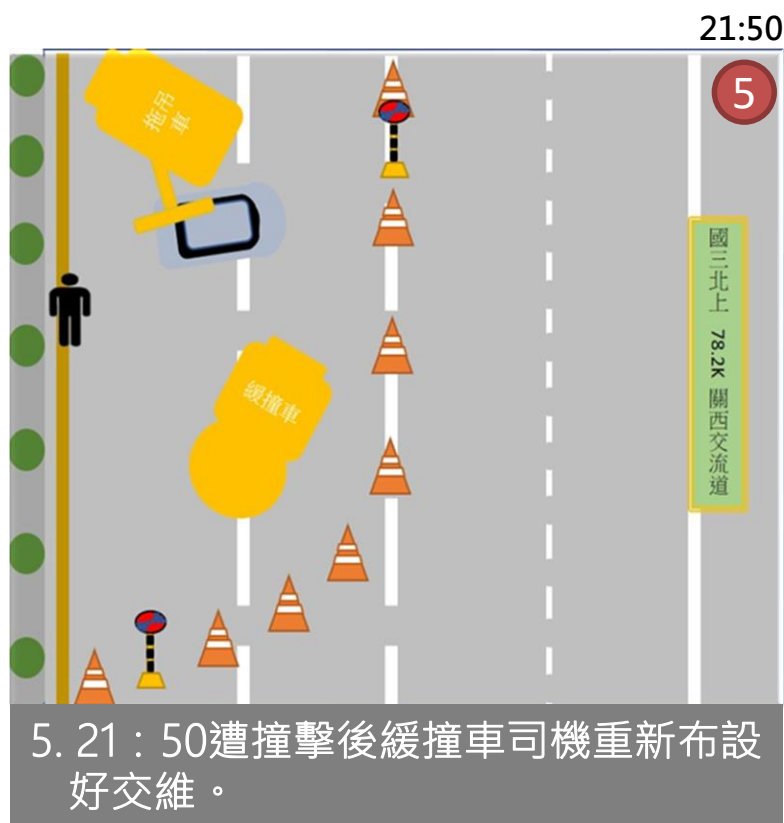
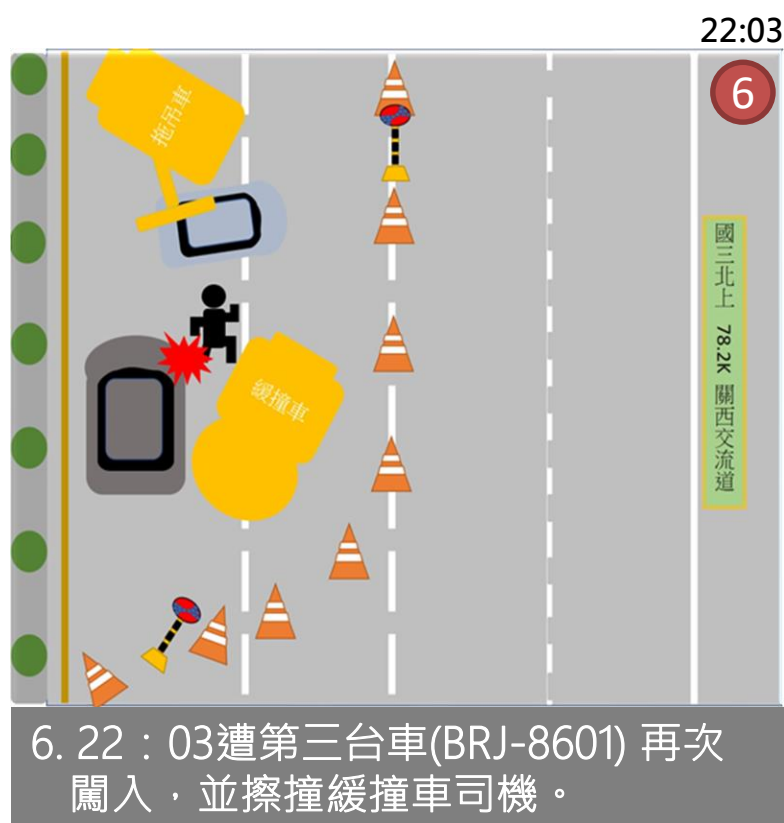
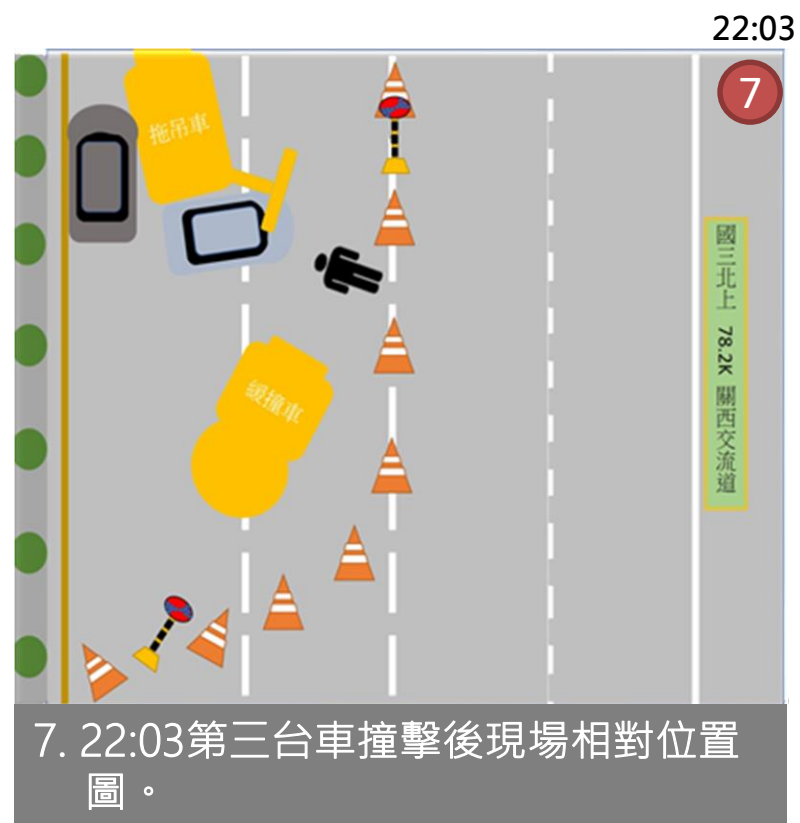
現場示意圖

3. 21:43龍潭事故班抵達現場後封閉內2線車道進行事故處理
4. 21:50處理過程中遭第二台肇事車輛(BKC-0217)追撞緩撞車
5. 21:50遭撞擊後緩撞車司機重新布設好交維。
6. 22:03遭第三台車(BRJ-8601) 再次闖入，並擦撞緩撞車司機。
7. 22:03第三台車撞擊後現場相對位置圖。

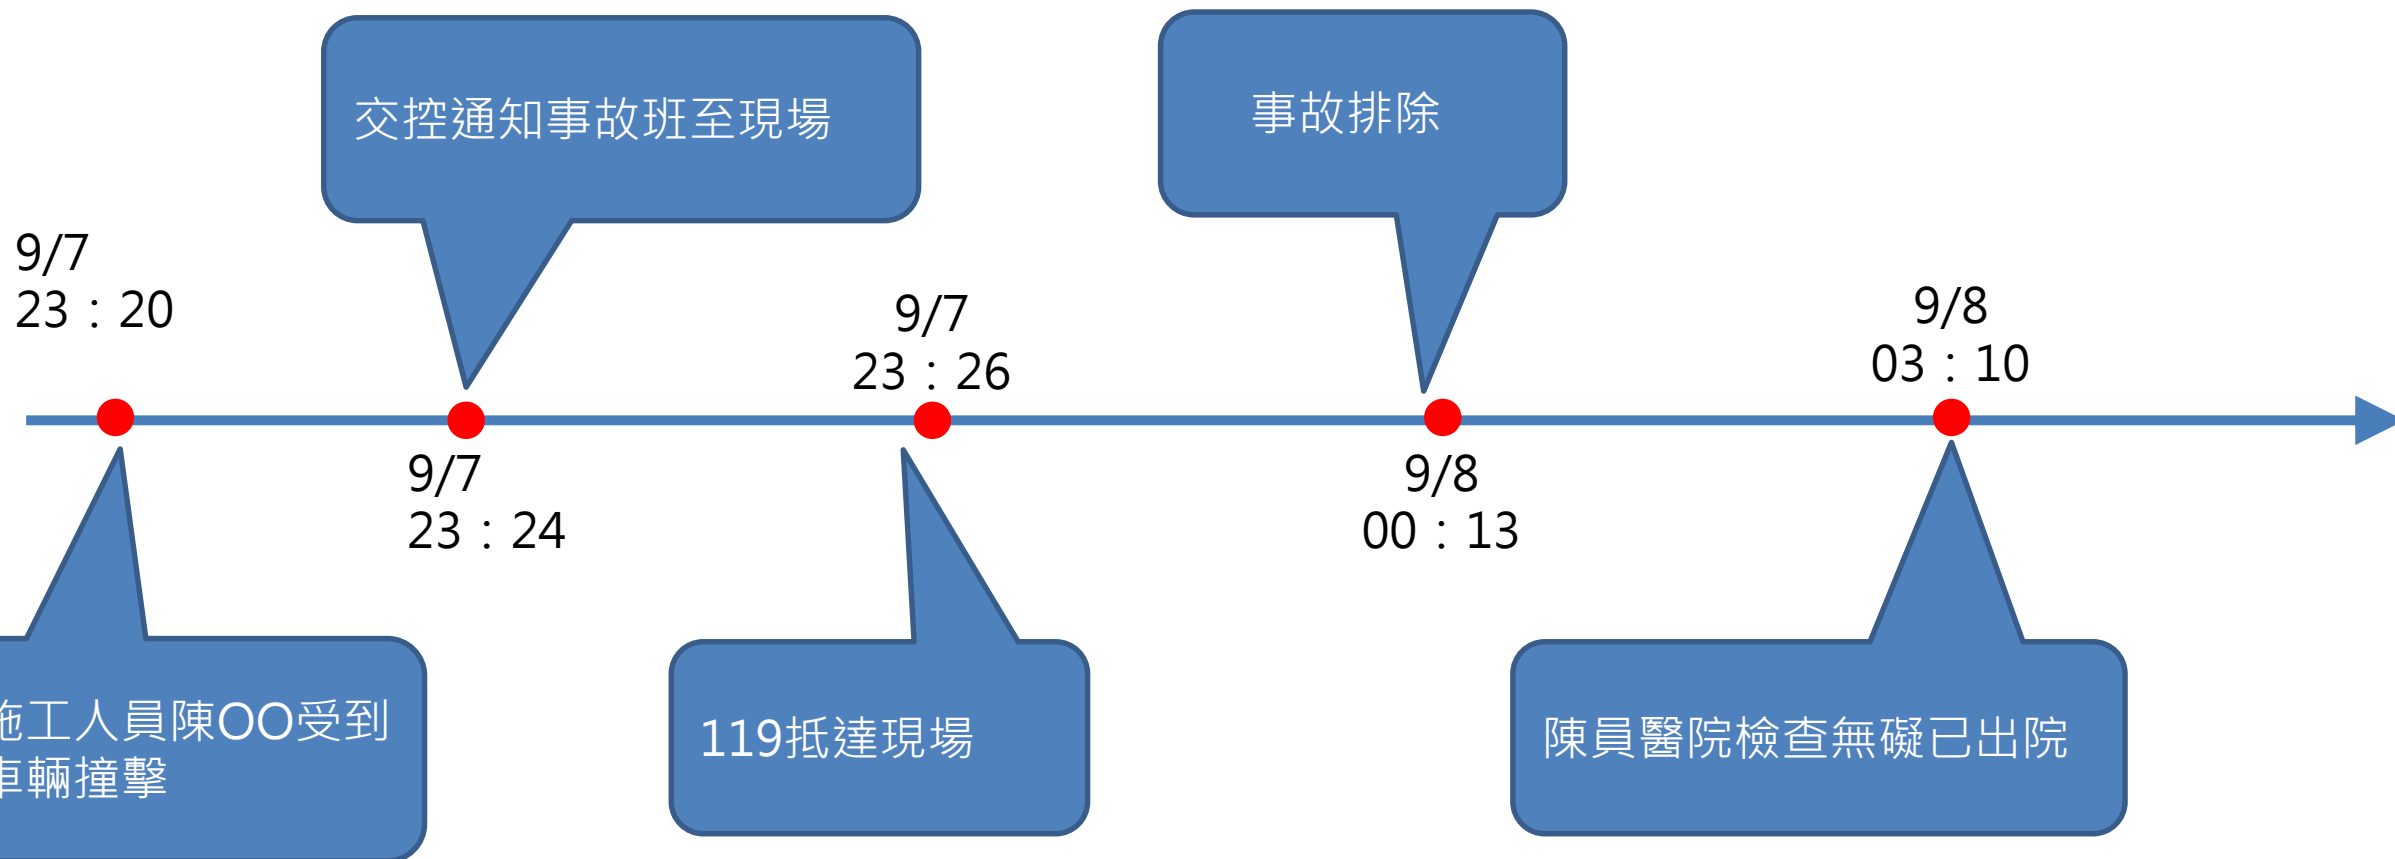
事件時間軸

1. 華電聯網公司所屬協力廠商台灣松下銷售股份有限公司合麗派遣人員陳○○於112年9月7日23:20進行高速公路CMS施工維護保養作業，進行交維撤收作業時，遭疑似使用自動駕駛輔助系統之車輛未注意前方施工，撞到緩撞車衝進作業區內導致該名施工人員陳○○受到車輛撞擊。
2. 緩撞車駕駛賴○○立即向前查看陳○○傷勢並通知1968交控中心及公警隊請求救護送醫，並由現場工程師及廠商代表前往醫院陪同觀察治療。經醫院初步檢查陳○○手臂及背部挫傷，額頭約4公分縫合，人員意識清楚，須再進行斷層掃描等檢查於醫院急診室觀察一陣子。經醫院檢查報告評估陳○○四肢活動力及意識都正常，可以回家觀察並已於當日辦理離院手續。

- 直接原因 → 被撞。
- 間接原因
 - 不安全動作：施工作業需加強人員警戒。
 - 不安全狀況：夜間施工交維，用路人行車未注意前方施工。
- 基本原因 → 無

1. 針對夜間施工交維可能造成之風險及危害加強宣導，提高施工人員對於夜間施工時警覺性及危害意識。
2. 於作業區安全處設置警戒人員，隨時注意後方狀況。
3. 外側路肩設置之警戒(示)車距離將依「施工之交通管制守則」之規定盡量往上游拉長，提早警示用路人。
4. 針對交維事故突發狀況，多次進行應變演練，減少救援等待時間並可迅速通報獲得支援。

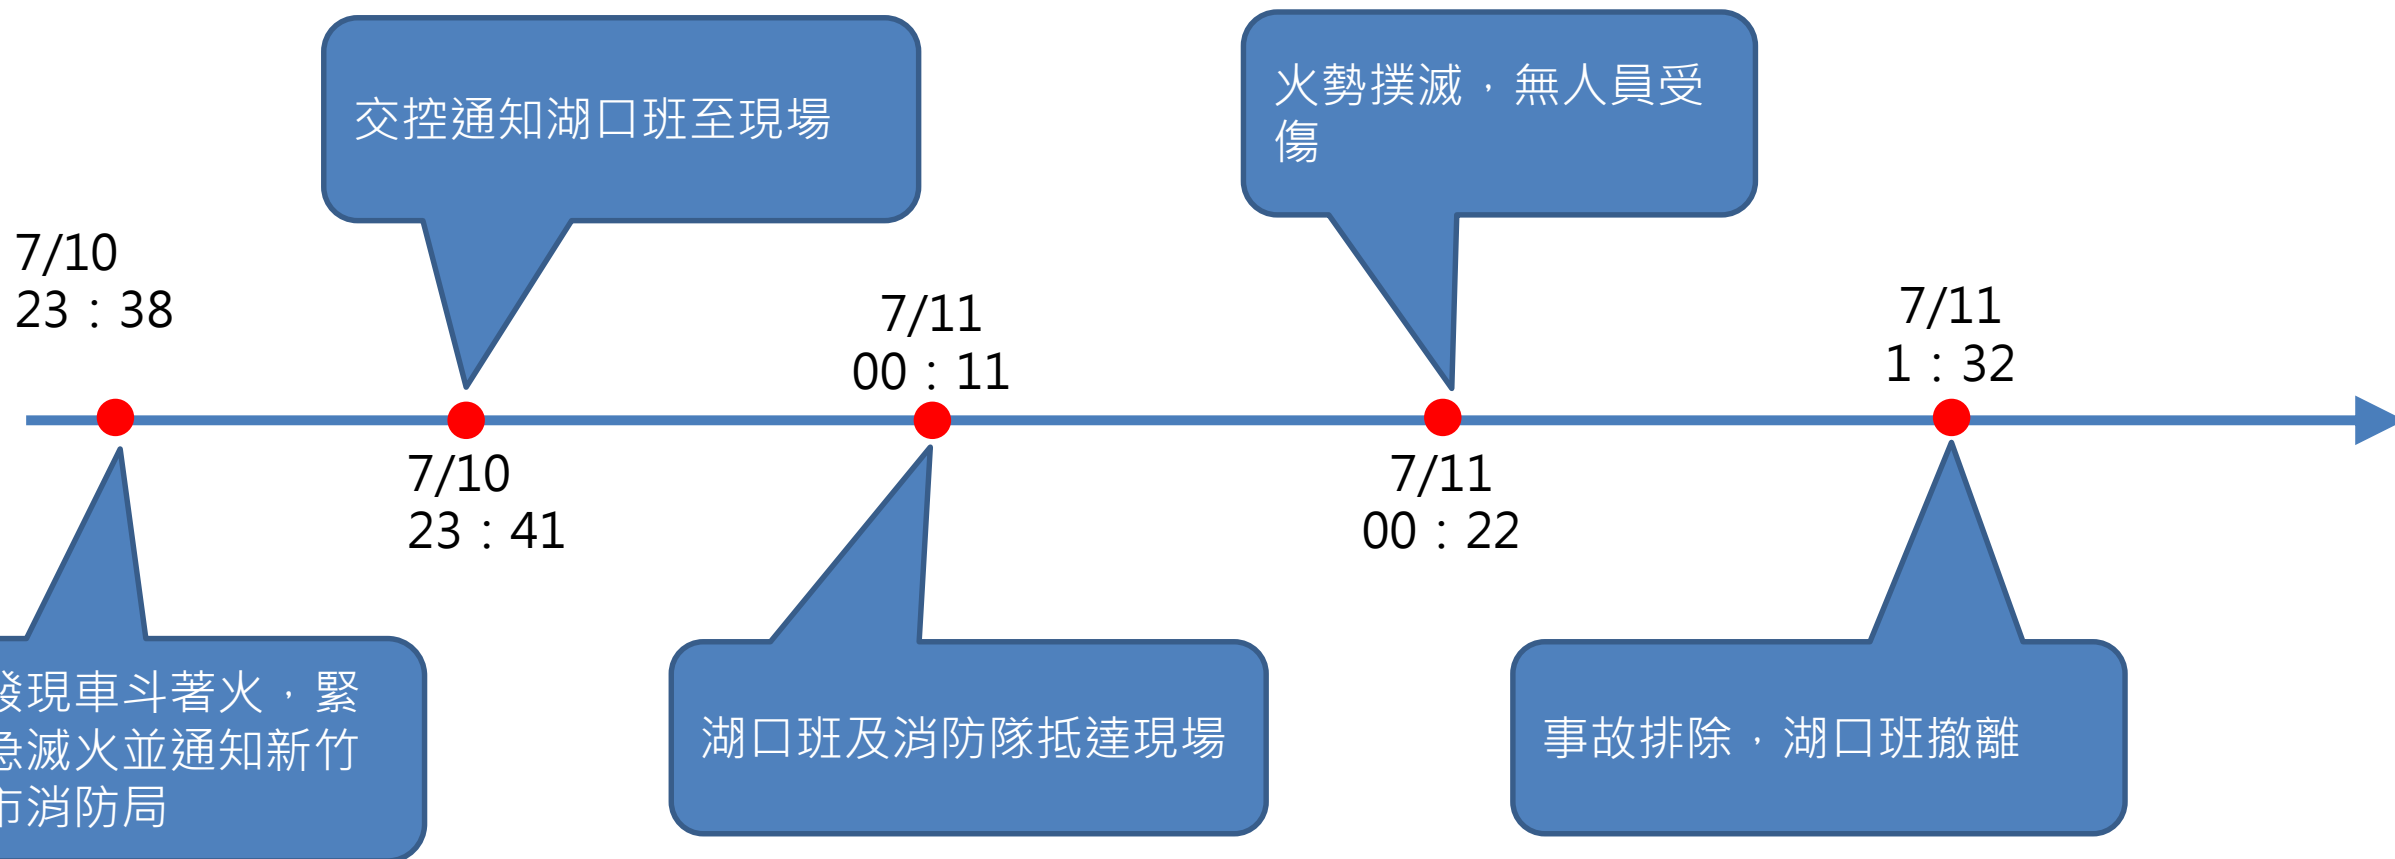
事件時間軸

1. 112年7月10日，○○工程行於國道3號104K+700處進行「112~113年度北分局轄區交通設施維護工程-關西工務段」之標記補貼工程，於23:38發現工作車車斗起火燃燒，隨即進行滅火作業。
2. 並立即通報新竹市消防局，公警巡邏車經過協助滅火，12:22經電話聯繫現場火勢已撲滅，無人員受傷、車子全毀(已報廢)。

- 直接原因 → 工作車上方火爐(為熔解標記之黏劑)傾倒燃燒附近易燃物品引發火災。

- 間接原因
 - 不安全動作：無
 - 不安全狀況：火爐未採取固定措施。

1. 初步了解肇災原因為施工車輛後方之火爐因風勢或不明因素造成傾倒，燃燒車上易燃物品所導致，後續火爐置於工作車上時須妥善固定方可施工，。
2. 對施工人員宣導緊急應變通報流程及防火滅火觀念。
3. 訂定安全衛生作業標準、緊急應變程序(滅火)並實施訓練。

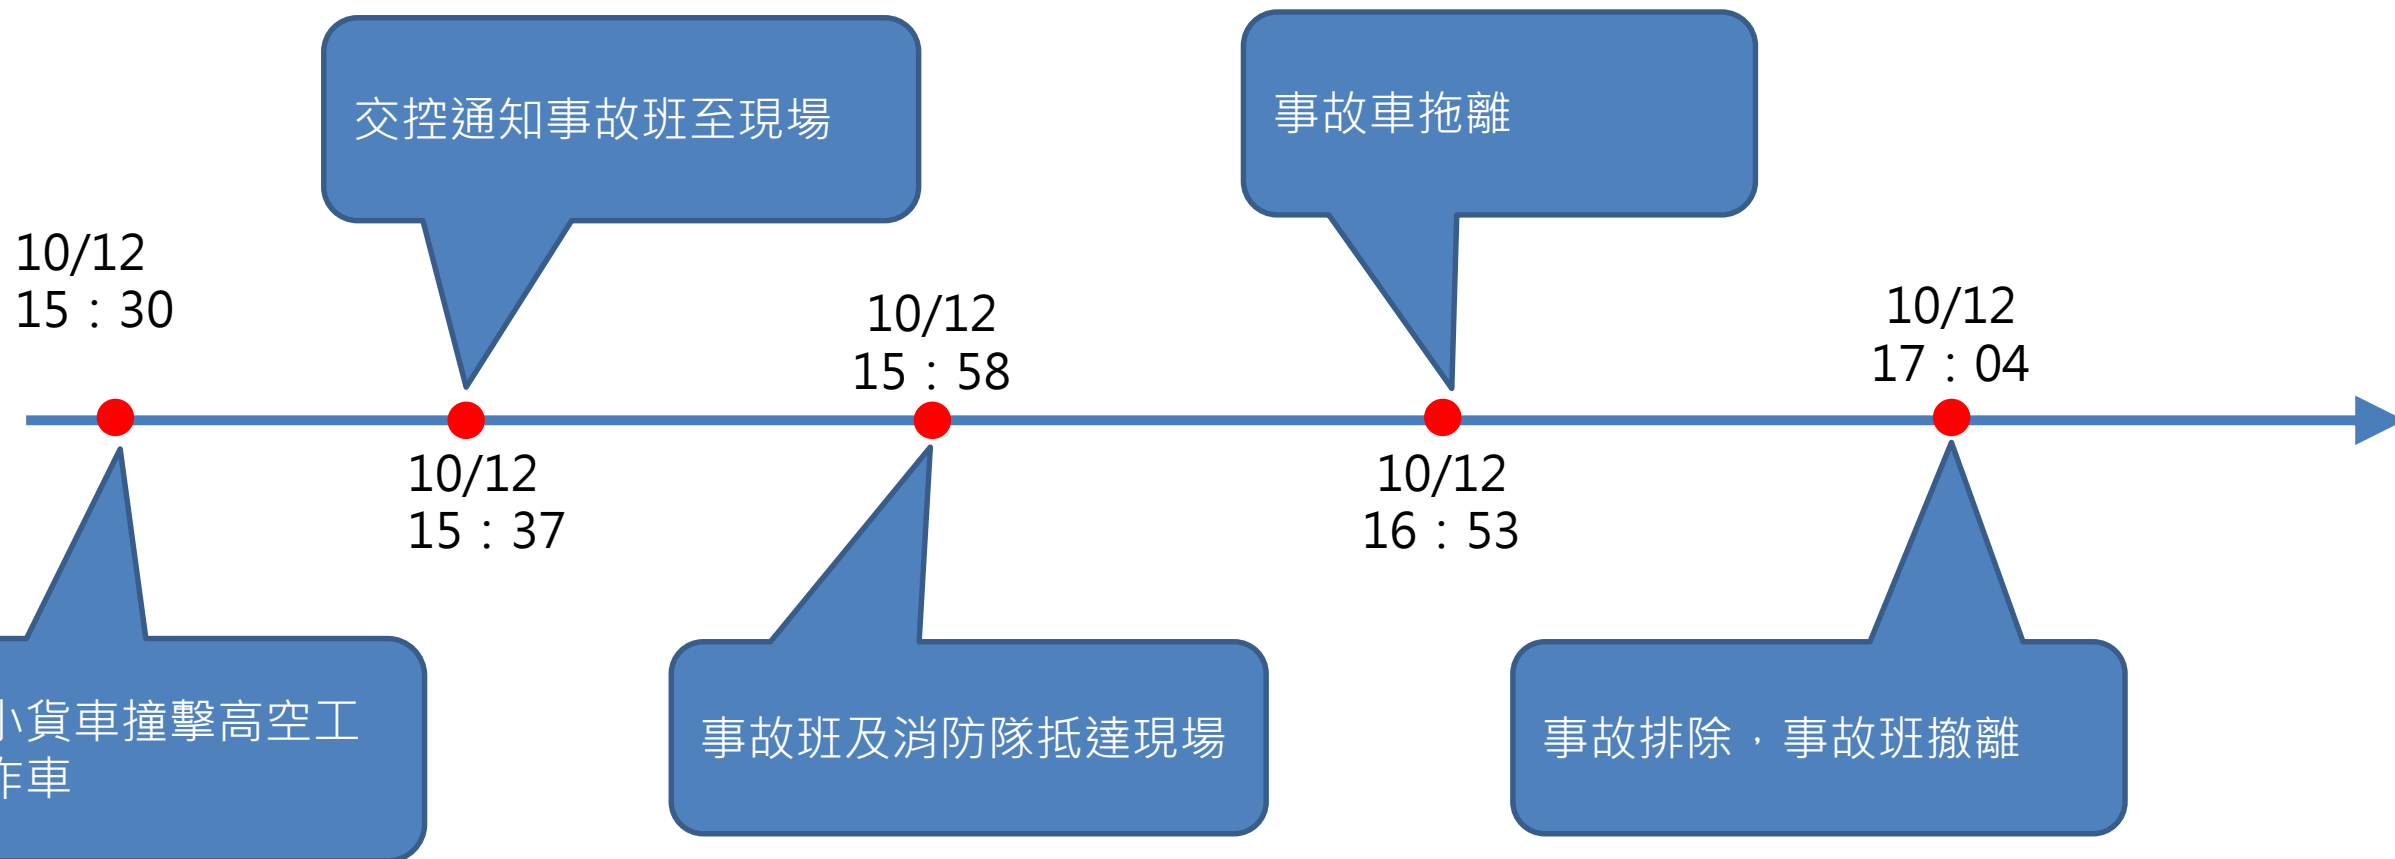
事件時間軸

台通光電公司所屬協力廠商凱特科技有限公司蔡OO及李OO於112年10月12日15:30進行路肩高速公路影像偵測VDS施工維修作業，至維修點進行交維擺設後，遭疑似恍神之白小貨車撞擊高空工作車，兩位施工人員立即向前查看肇事車輛是否有人員受傷，並通知110請求協助處理，經救護人員檢查肇事車主輕微擦傷，意識清楚，兩位施工人員當時已進入維修平台施工，故無受傷情事發生。
