交通部高速公路局 職業災害案例報告

- 一、標案名稱：第 M16 標國道 1 號中沙大橋耐洪與耐震能力提升改善工程暨西螺交流道穿越橋改建工程
- 二、災害類型：墜落
- 三、媒介物：伸縮梯(如圖 5)
- 四、發生日期及時間：112 年 2 月 7 日 4 時
- 五、發生地點：國道 1 號西螺交流道穿越橋南下集散道 230k+540 處
- 六、罹災情形：死亡 0 人；受傷 1 人；失蹤 0 人
- 七、災害現場概況（如圖 1~圖 5）：

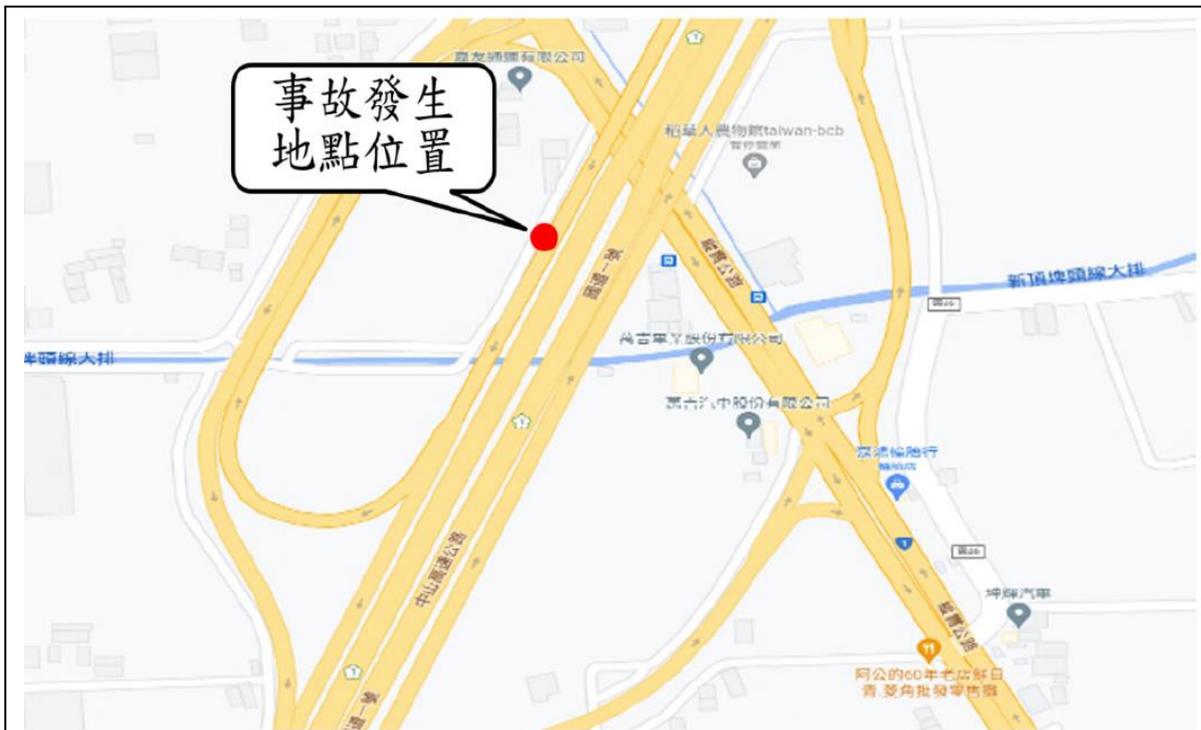
圖 1、事故位置示意圖

- (一)112年2月7日凌晨於國1西螺交流道南下集散道(CD-D 集散道，里程：230k+540)，由第M16標協力商建木包工業人員李○彰(傷員，下稱李員)等6人執行交維牌面設置工作，以3人為1組一同作業，期間使用伸縮梯輔助高處作業。
- (二)李員於凌晨04:00疑似作業時因精神不濟，加上未確實穿戴背負式安全帶，導致不慎於伸縮梯上墜落台1線往荊桐方向南側農路上。
- (三)現場作業人員立即通報救護車，於凌晨04:05左右將李員送至雲林基督教醫院急救。
- (四)協力商張老闆於7日上午約05:00左右電話通知工地主任鄭○志，經雲林基督教醫院初步診斷，頭部及內臟受傷，轉彰化基督教醫院，進行治療。
- (五)經彰化基督教醫院急診後，判斷頭部四肢部份骨折，內臟部份受傷，送加護病治療。
- (六)3月8日下午3:10，承包商鄭主任轉知李員已於3/7辦理出院，後續配合醫院安排進行復健。

- (一)直接原因：墜落
- (二)間接原因：
 1. 不安全動作：作業人員未穿戴背負式安全帶。
 2. 不安全狀況：未設置必要之安全防護設備或措施。
- (三)基本原因：未就高度2公尺以上交通維持措施布設實施風險評估、危險性作業之工作場所未確實巡視、墜落危害場所未予以連繫調整其工作所必要之安全防護設備或措施、未確實實施自動檢查、未對勞工施以從事工作及預防災變所必要之教育訓練。

1. 召開職災檢討會議，並針對交維設施安裝及撤收作業，重新辨識作業相關危害類型，辦理施工風險評估。(圖 6、圖 7)
2. 作業前應確實執行工作內容之聯繫與調整。
3. 作業前應對勞工施以必要之安全衛生教育訓練。
4. 高度 2 公尺以上之高處作業，勞工有墜落之虞者，應採用高空工作車或移動式起重機搭配吊籃進行作業；並使勞工確實使用安全帶、安全帽及其他必要之防護具。
5. 作業期間應加強工作場所的巡視。
