# 高速公路局職業災害

## 案例及策進對策

108年彙編

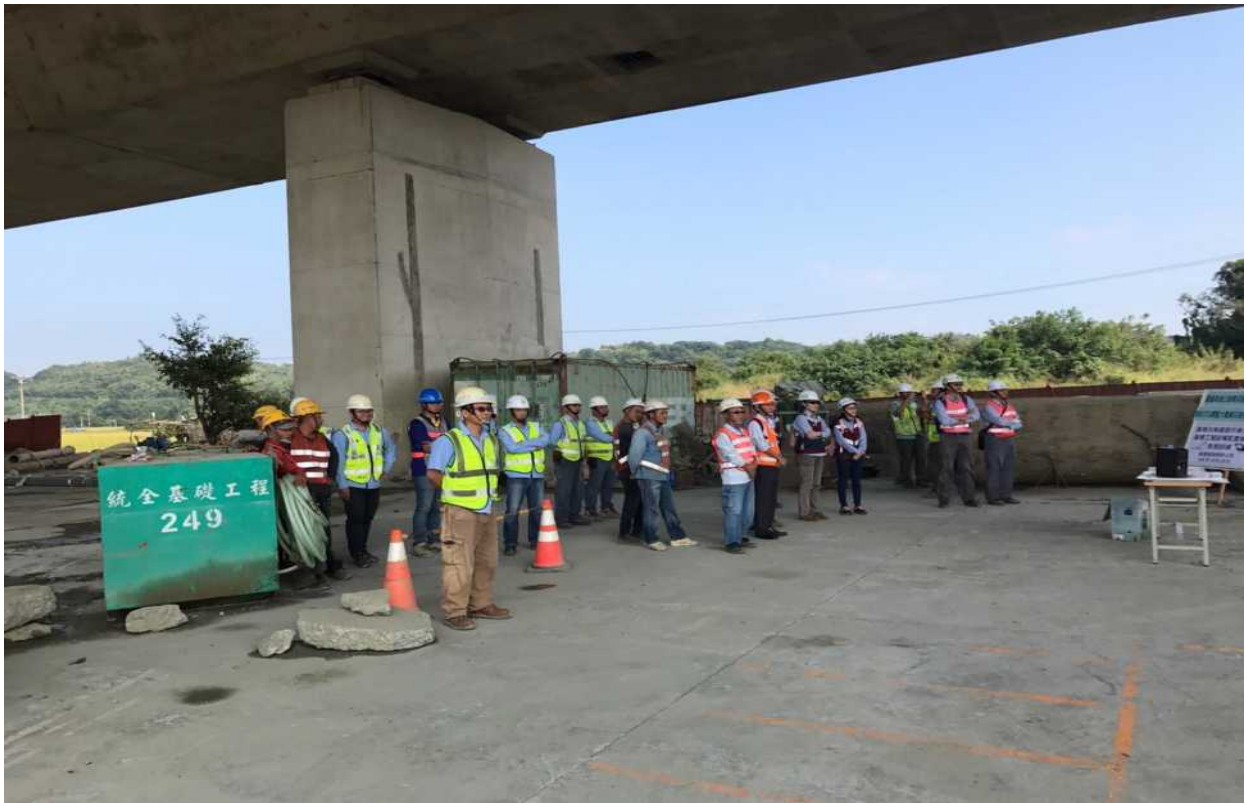
圖6、108年10月29日辦理基樁吊車鑽掘作業模擬演練教育訓練

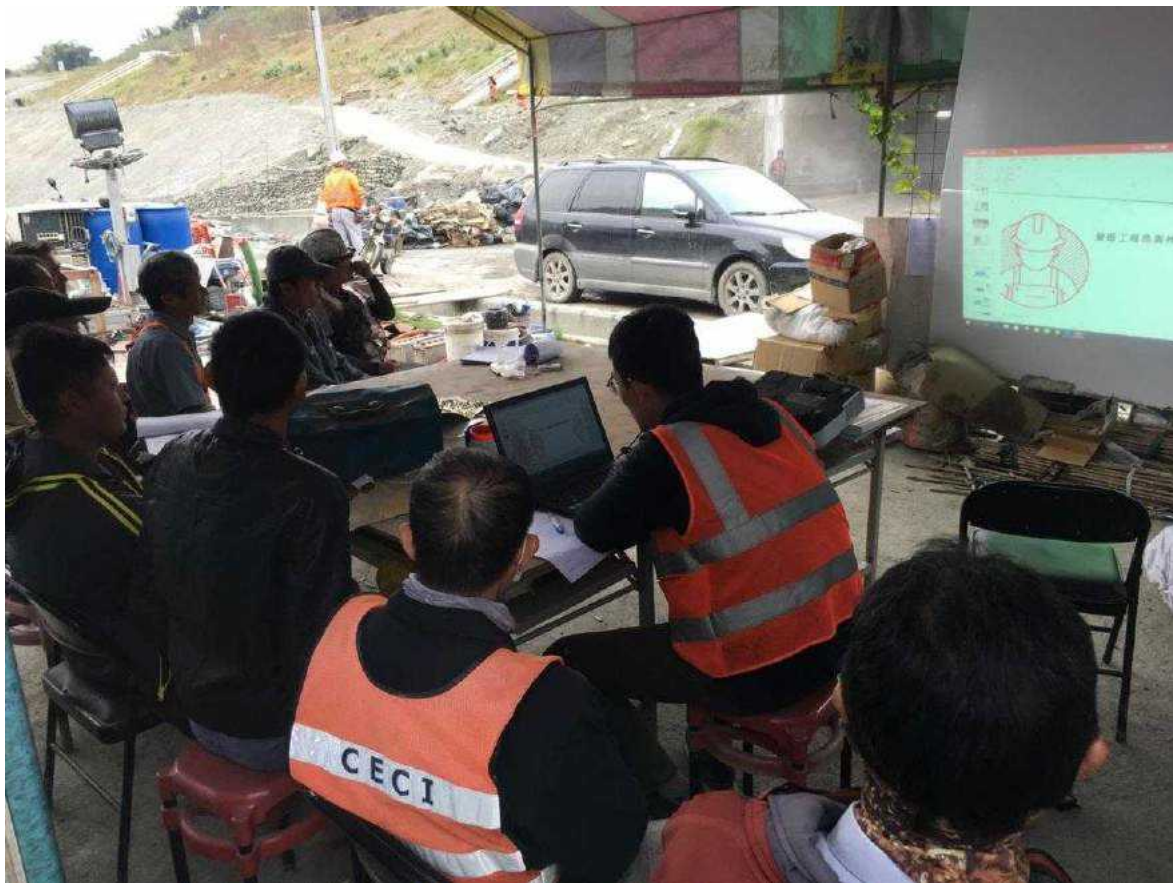
圖4、辦理高處作業墜落危害安全衛生教育訓練

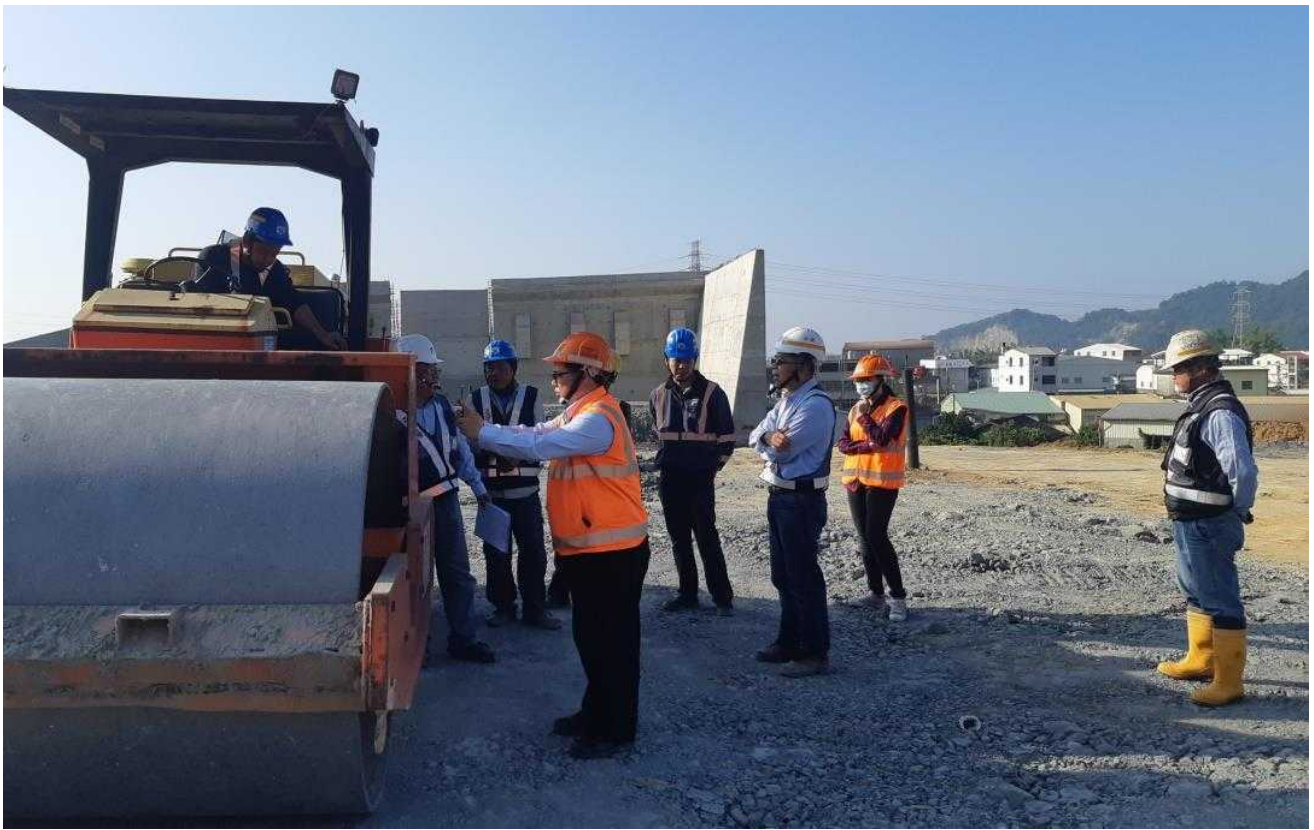
圖3、壓路機操作安全教育訓練

1. 轉知各單位作為教育訓練之宣導案例，以避免類似案例再度發生。
2. 請工務所要求監造單位督促承包商落實各項施工機具自主檢查及定期保養加強抽查。
3. 請承包商於工區內相關動力機械，張貼操作流程及故障排除圖說及安全注意事項，提醒操作人員。
4. 請工務所要求監造單位督促承包商針對不同型式及操作方式不同之壓路機實施再教育訓練，務必使操作人員熟悉操作方式及緊急狀況處置流程。
5. 請工務所要求監造單位督促承包商落實工區各式車輛機械自動檢查，有損壞或危險情況須立即更換(汰除)。

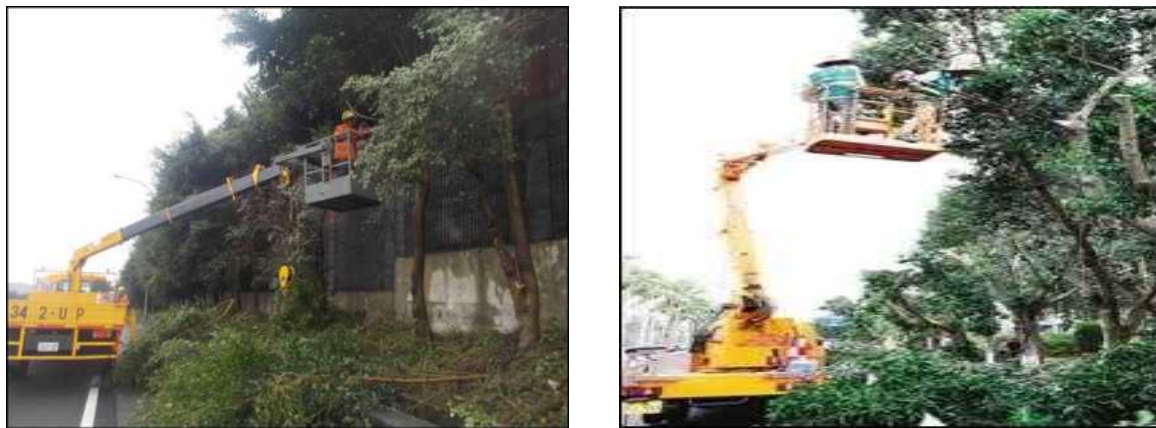
圖4、高空工作車等取代勞工站立於鋼筋混凝土護欄頂部作業

5. 源頭改善、改變工法：以高空工作車或起重機吊掛搭乘設備進行作業，避免勞工站立邊坡作業易發生跌倒、滾落及墜落災害。
