高速公路局職業災害

案例及策進對策

1 1 2 年 彙 編

職業災害案例及策進對策

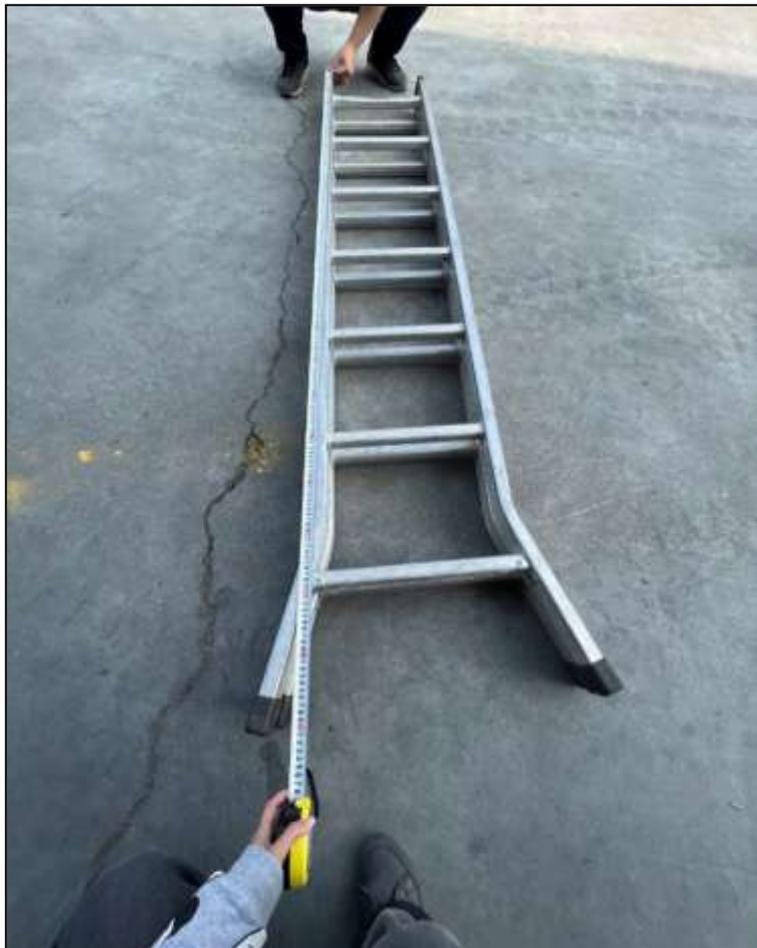
圖 5、災害媒介物

未就高度 2 公尺以上交通維持措施布設實施風險評估、危險性作業之工作場所未確實巡視、墜落危害場所未予以連繫調整其工作所必要之安全防護設備或措施、未確實實施自動檢查、未對勞工施以從事工作及預防災變所必要之教育訓練。

- 1.召開職災檢討會議，並針對交維設施安裝及撤收作業，重新辨識作業相關危害類型，辦理施工風險評估。(圖 6、圖 7)
- 2.作業前應確實執行工作內容之聯繫與調整。
- 3.作業前應對勞工施以必要之安全衛生教育訓練。
- 4.高度 2 公尺以上之高處作業，勞工有墜落之虞者，應採用高空工作車或移動式起重機搭配吊籃進行作業；並使勞工確實使用安全帶、安全帽及其他必要之防護具。
- 5.作業期間應加強工作場所的巡視。

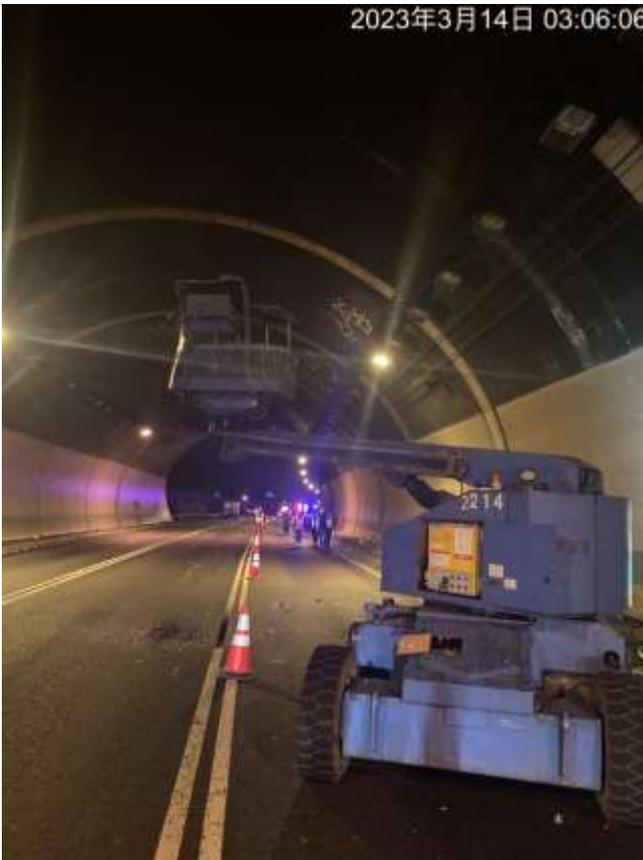
圖 1、事故現場照片 1

- (一)112年3月14日凌晨約2時10分許，廠商(巨○營造有限公司)於國道3號北上18k+239處(福德隧道內)封閉外側車道進行壁面裂縫灌注作業，過程中使用高空工作車欲掉頭前往別處施作，迴轉時工作台侵入中線車道，與1部用路人大貨車撞擊，導致1名施工人員受傷(當時位於工作台之中，有使用背負式安全帶故未掉落地面)。
- (二)該部高空作業車受撞損壞無法操作，由同事駕駛另部高空工作車將人救下送醫，診斷結果為右側3根、左側1根肋骨骨折，及左手臂、下顎骨折，歷經3次手術後於112年3月24日轉至普通病房，同年4月1日出院返家休養。

1.不安全動作：高空工作車迴轉侵入未封閉之車道。

2.不安全狀況：未考量工作台之迴轉空間，只封閉 1 個車道，高空工作車之工作台有被撞之虞。

1.使用自走式高空工作車於類似情境作業時應封閉 2 個車道。

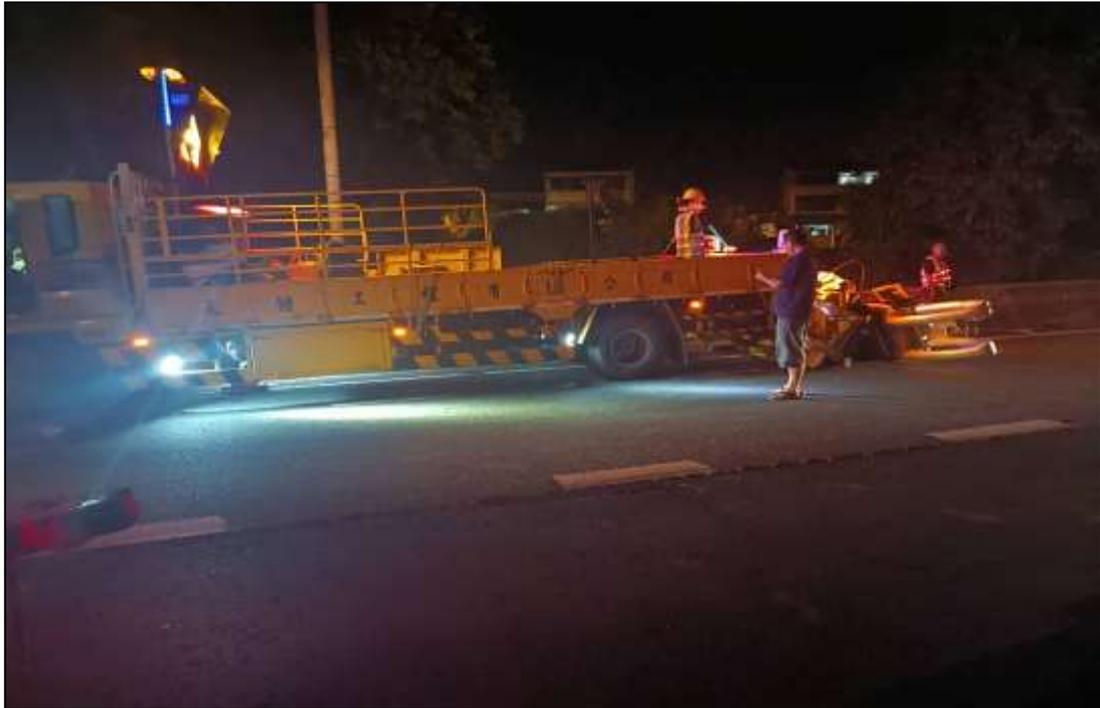
圖 2、事故現場照片 1

112 年 8 月 23 日約 4 時 20 分，施工廠商於國道 1 號南向 173k+200~175k+300 封閉外 2 車道辦理 AC 刨鋪作業，1 部用路人聯結車疑因駕駛恍神追撞施工緩撞車，造成緩撞車駕駛 1 人受傷，送往臺中榮總醫院進行救治。

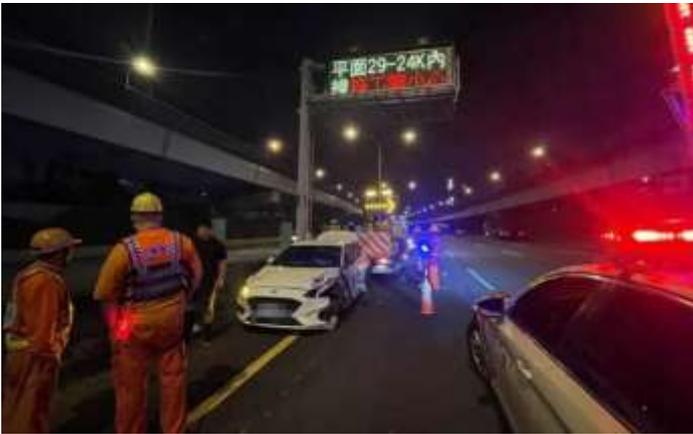
圖 1、事故現場照片 1

- (一)112 年 9 月 7 日，廠商 (華○聯網公司所屬協力廠商) 辦理高速公路 CMS 施工維護保養作業，23 時 20 分許進行交維撤收作業時，遭疑似使用自動輔助駕駛系統之車輛因未注意前方施工，撞擊緩撞車後又衝入工區衝撞 1 名施工人員(陳員)。
- (二)緩撞車駕駛(賴員)立即向前查看陳員傷勢，隨即通知 1968 交控中心及救護單位，並由現場工程師及廠商代表前往醫院陪同觀察治療。經醫院初步檢查陳員手臂及背部挫傷，額頭約 4 公分縫合，意識清楚，並進行斷層掃描及觀察。經醫院評估陳員四肢活動力及意識均正常，可返家觀察並於當日辦理離院手續。

(一)直接原因：交通事故(被撞)

2.不安全狀況：夜間施工交維，用路人行車未注意前方施工及疑似使用駕駛輔助系統

1.加強宣導夜間施工交維可能造成之風險及危害，提高施工人員對於夜間施工之警覺性及危害意識。

2.於作業區安全處設置警戒人員，隨時注意後方狀況。

3.外側路肩設置之警戒(示)車距離將依「施工之交通管制守則」之規定並儘量往上游拉長，以提早警示用路人。

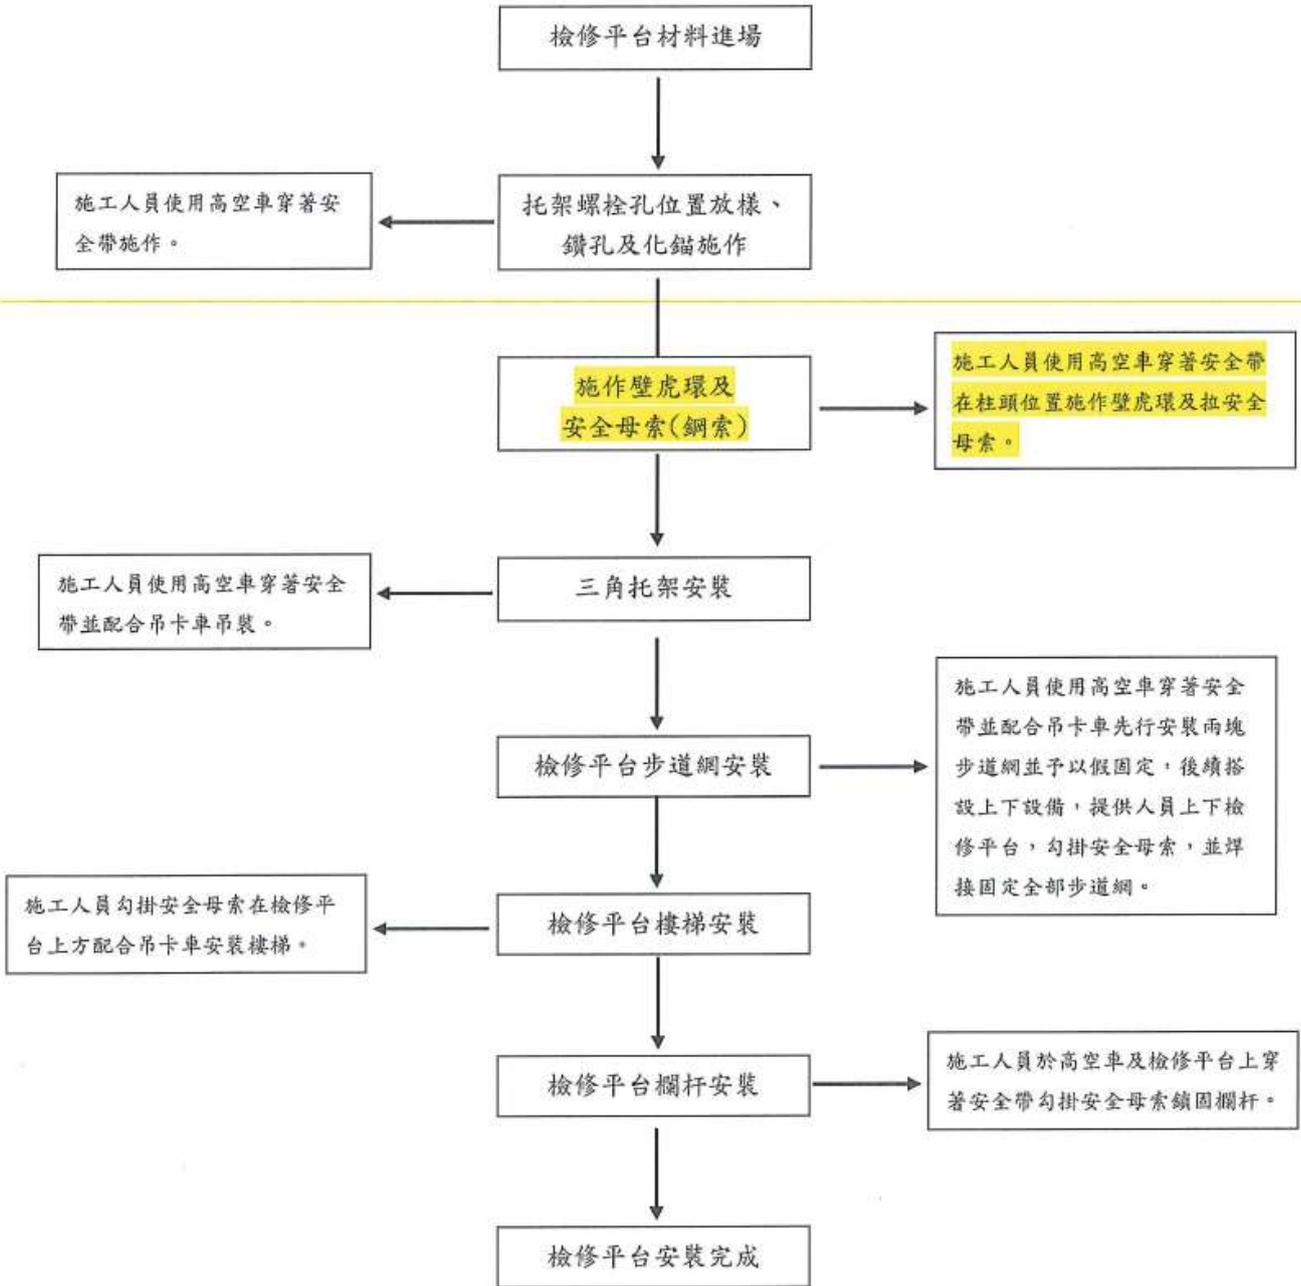
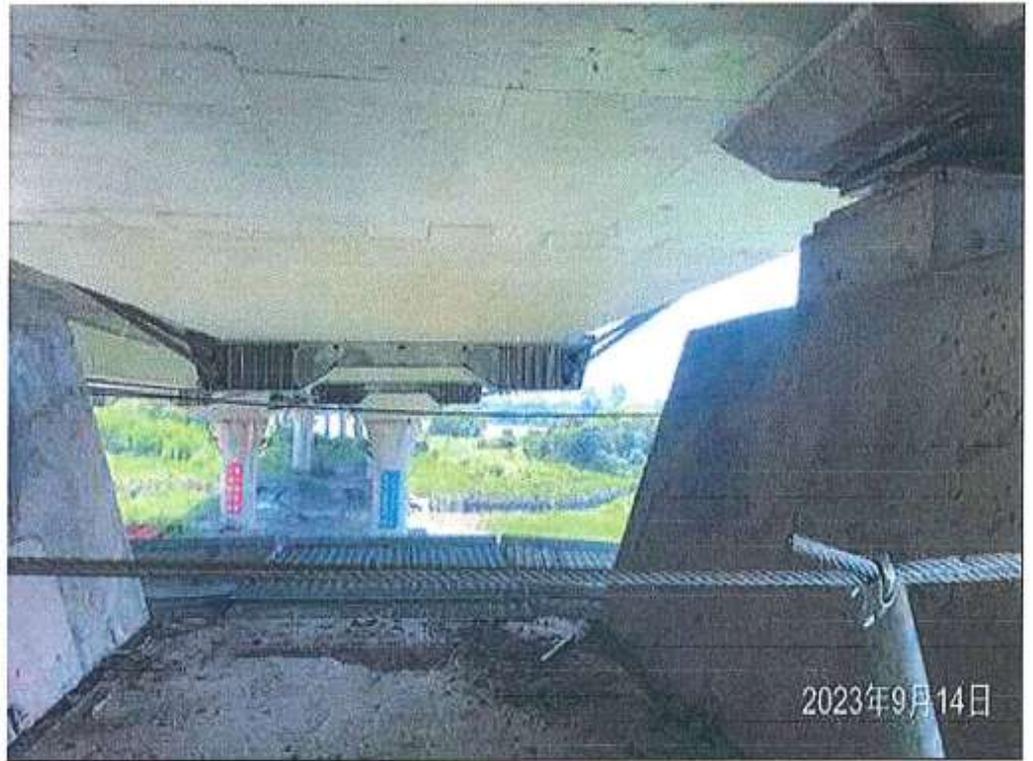
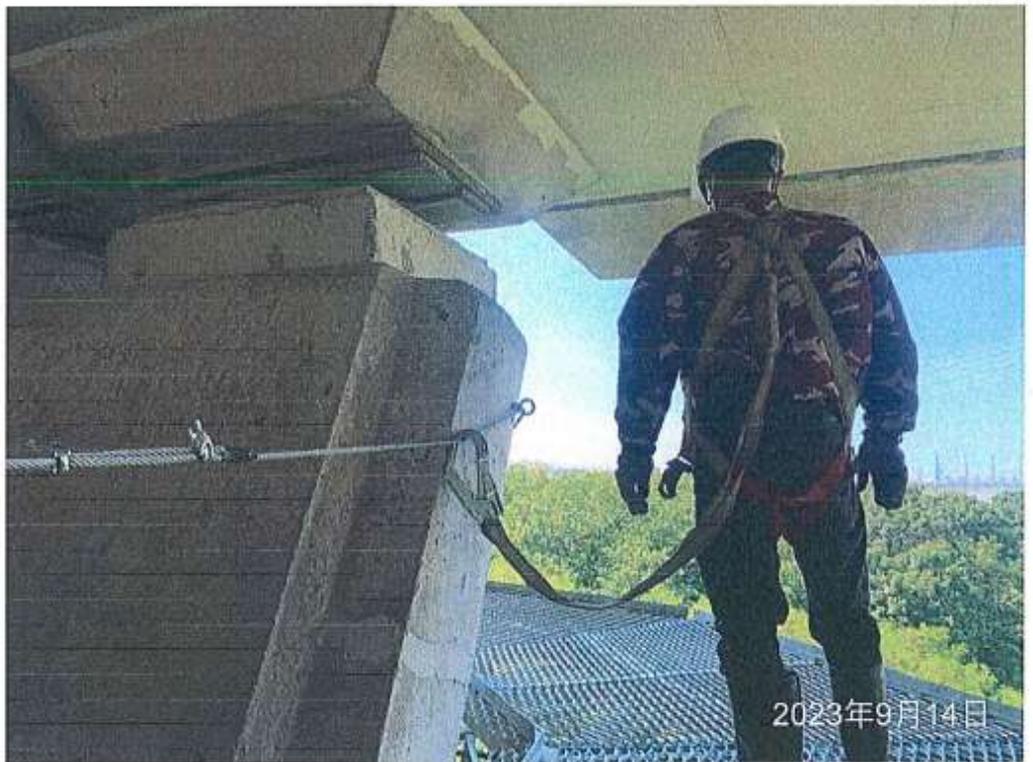
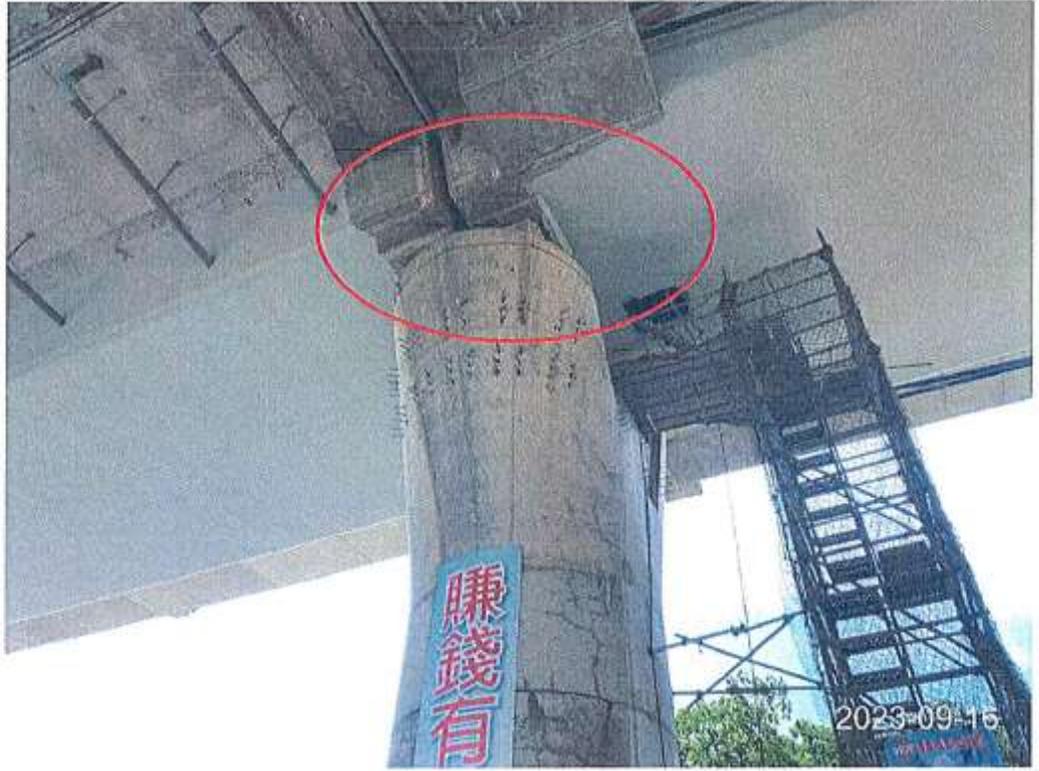
說明：
烏溪一號橋安全母索設置情形。

說明：
烏溪一號橋安全母索設置情形。安全母索使用情形。

說明：
安全母索設置情形。

- 1.要求各協力廠商務必參加協議組織會議，並提醒各協力廠商高架作業相關職災案例及各項墜落防護措施，增進危害辨識能力(如圖 2、圖 3)。
- 2.優化檢修平台作業流程，並確實執行以降低罹災發生率(如附件)。
- 3.要求各責任區之主辦工程師落實工區出入口管制。
- 4.高風險施工項目人員重新接受 6 小時安全衛生教育訓練，增進危害防止知能。

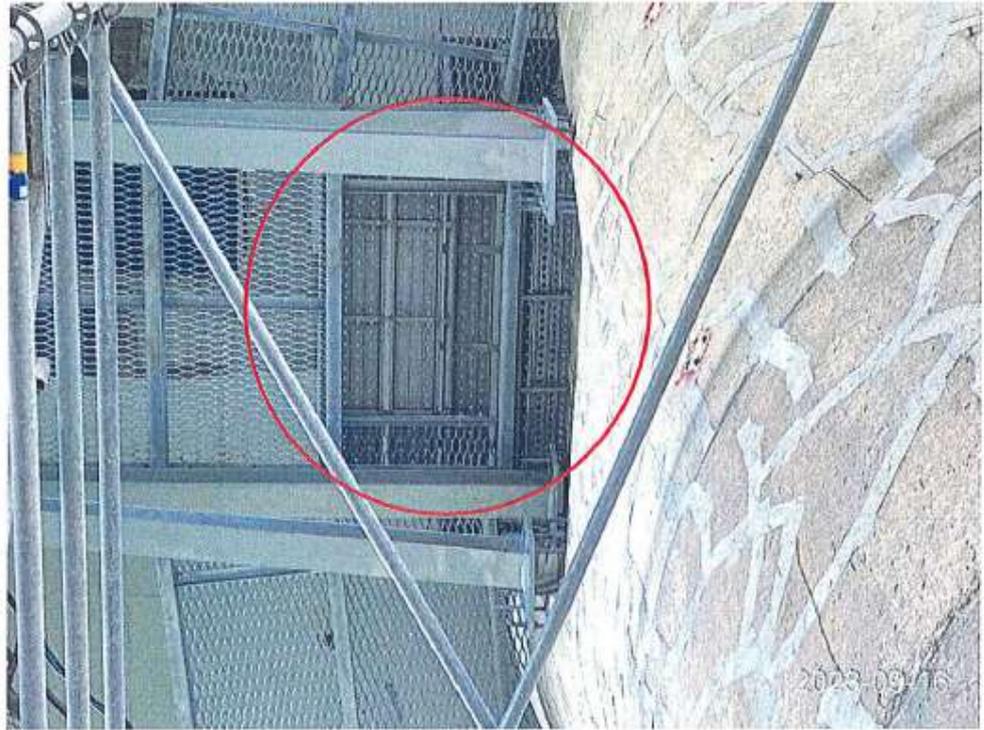
說明：
P8 開口滿鋪。
(平台上拍攝)

- (一)直接原因：施作檢修平台所留開口，安裝後未即時設置防止人員墜落設施。
- (二)間接原因：
 - 1.不安全行為：未正確實配戴安全帶。
 - 2.不安全作業環境：施工人員裝配平台作業時未注意其開孔。
- (三)基本原因：協力廠商勅○金屬股份有限公司是日並無規劃施工，未通知廠商即自行進場施作。

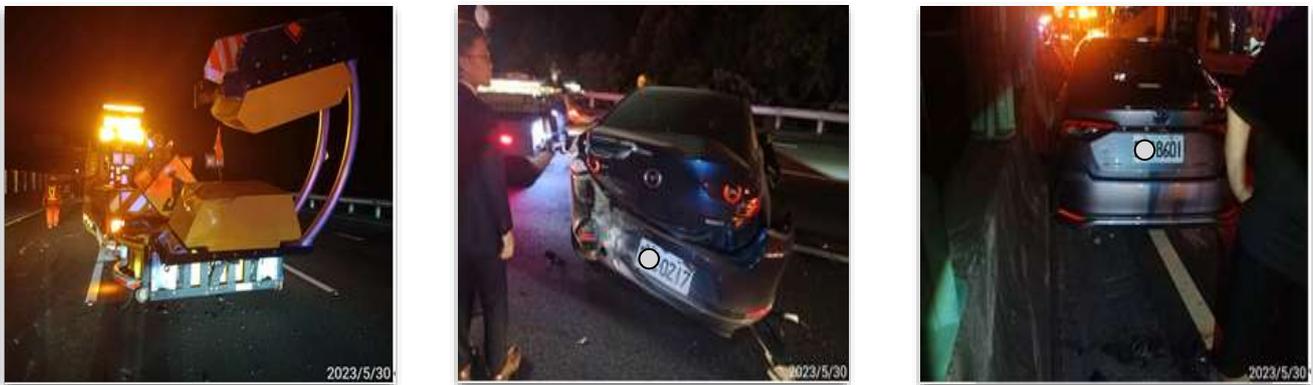
圖 1、事故現場照片

- (一)112年5月30日，廠商(巨○營造有限公司)於21時18分進入工區，欲進行夜間中期交維佈設(如圖3)時，21時21分遭第1台肇事車輛(B○○-7890，開啟輔助駕駛系統)衝撞緩撞車(如圖4)，無人員受傷。
- (二)○○興業股份有限公司所屬之龍潭事故班於21時27分接獲交控中心通報發生事故，21時43分抵達現場後封閉內2線車道進行事故處理作業(如圖5)，21時50分遭第2台肇事車輛(B○○-0217，開啟輔助駕駛系統)闖入撞擊事故班緩撞車(如圖6)，經重新擺設交維後於22時3分再遭第3台肇事車輛(B○○-8601，開啟輔助駕駛系統)闖入，擦撞閃避不及之緩撞車駕駛(如圖7、圖8)。
- (三)事故班緩撞車駕駛遭撞後彈至第2車道(如圖9)，造成右臂骨折，該員於當日22時53分送往804醫院治療，112年5月31日凌晨1時許進行開刀，7時許完成並轉至普通病房，112年6月16日出院。

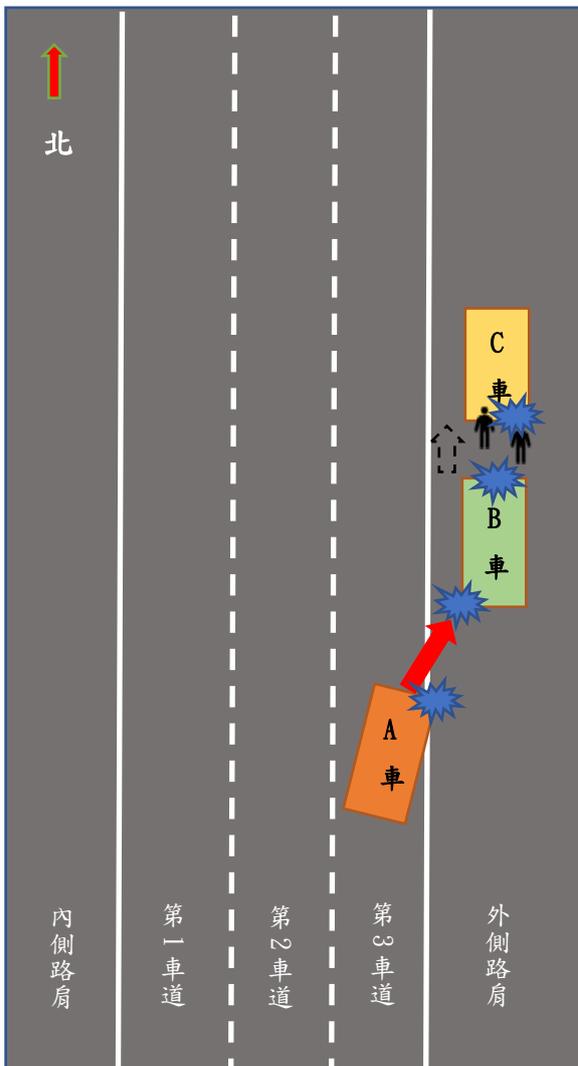
事故現場平面圖(附件 1)：

時間：112 年 6 月 19 日 9 點 54 分

地點：國道 3 號北上 141 公里+000 公尺

- 1. A 車：HG-○ 聯結車(肇事車輛)
- 2. B 車：KEL-1○ 緩撞車(被撞車輛)
- 3. C 車：BRW-○ 工作車(被撞車輛)

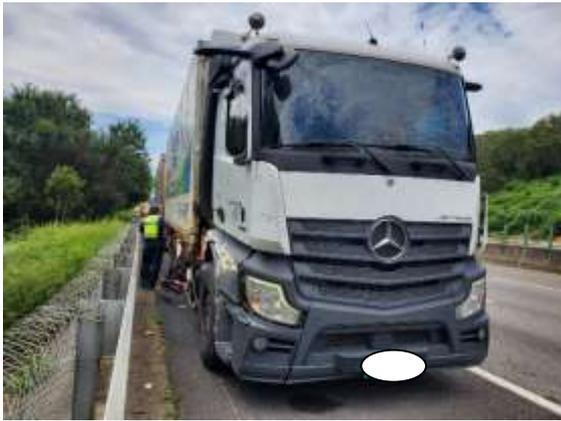
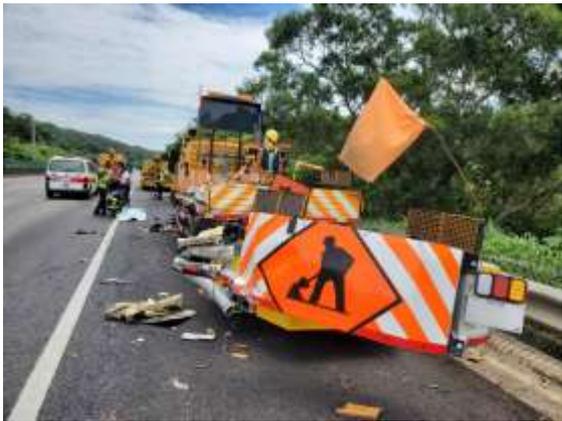
事故現場照片(附件 2)：

<p>肇事車輛:A 車小客車 車號 HG- 聯結車</p>	<p>肇事車輛:B 車緩撞車 車號 KEL- 緩撞車(被撞車輛)</p>

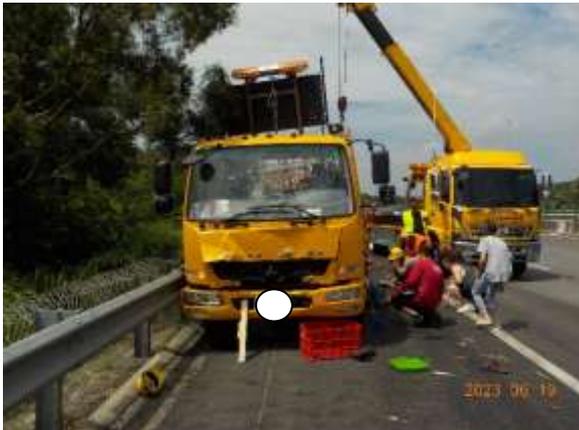
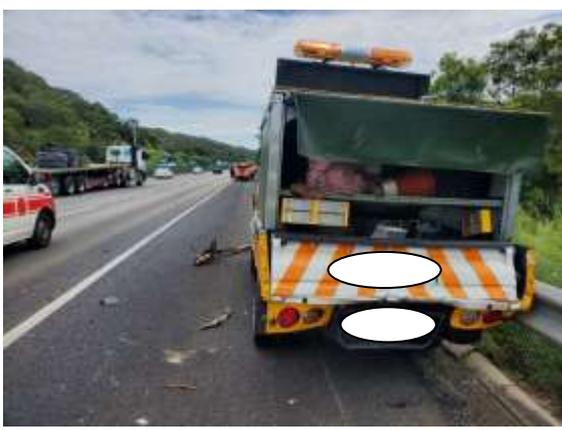
<p>被撞車輛: B 車緩撞車 車號 KEL- 緩撞車(被撞車輛)</p>	<p>被撞車輛:C 車工作車 車號 BRW- 工作車(被撞車輛)</p>

- 遭聯結車(車號 HG- 、KLJ-)未減速於外側車道偏離進而擦撞，往前追撞工作車(車號 BRW-)和 2 名施工人員(高○模、石○穎)。
- (三) 112 年 6 月 19 日 10:09 接獲公警 2 隊通報國 3 北向 141K 事故，立即派 E 大甲事故班前往，上游前 CMS 上架事故資訊。
- (四) 112 年 6 月 19 日 10:57，苗栗縣消防局通報 2 名 OHCA，現場施工人員分別送往通霄光田醫院、苑裡李綜合醫院，2 名施作人員於案發當日宣告不治。
- (五) 112 年 6 月 19 日 17:39 承包商完成 8 小時內需向勞動檢查機關(中區職安中心)通報職業災害。
- (六) 依國道公路警察局之「交通事故初步分析研判表」及「道路交通事故現場事故圖」，承包商車輛「尚未發現肇事因素」，主因係聯結車「變換車道或方向不當」(如附件 3、附件 4)

3. 查本作業於上一工區經工務段查證其交維設施並設置移動性緩撞設施戒護(如附件 7)，符合高公局頒「施工之交通管制守則」外側路肩短期性施工布設要求。然因聯結車「變換車道或方向不當」，致向右偏移至外側路肩，右前車頭撞擊緩撞車左後車尾，緩撞車遭撞擊後往前推撞工作車而肇事，故承包商部份依公警隊研判為「未發現肇事因素」。

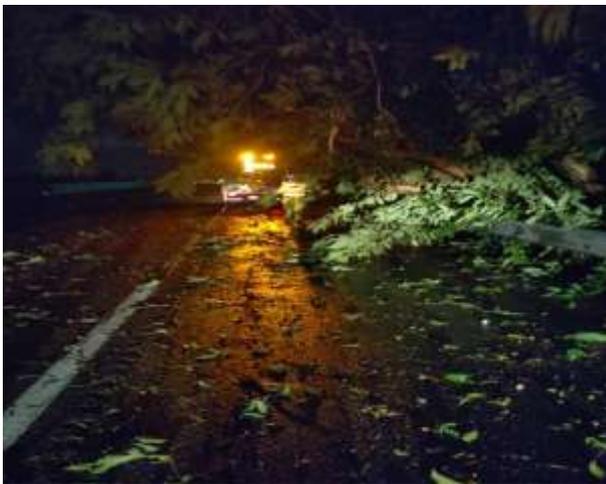
圖 1、事故現場照片 1

- 一、標案名稱：南分局轄區事故暨掉落物處理工作(112)-屏東工務段
- 二、災害類型：物體飛落
- 三、媒介物：樹枝
- 四、發生日期及時間：112年9月3日22時56分
- 五、發生地點：國道10號東向30k+800
- 六、罹災情形：死亡0人；受傷1人(輕傷)；失蹤0人
- 七、災害現場概況(如圖1、圖2)：

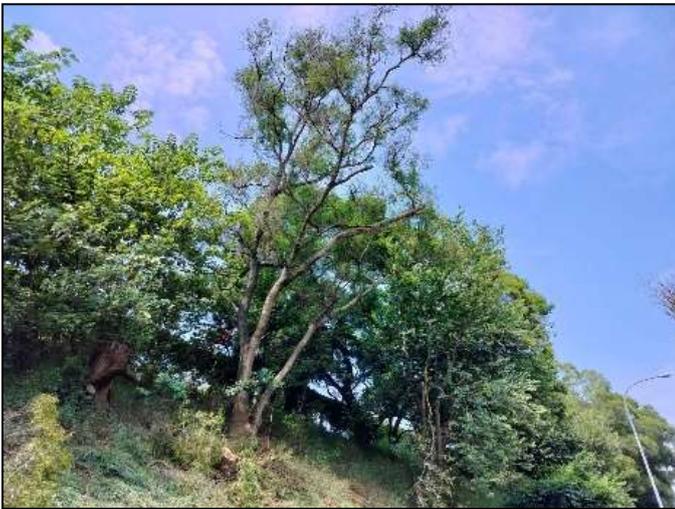
圖 1、喬木砍除施工前

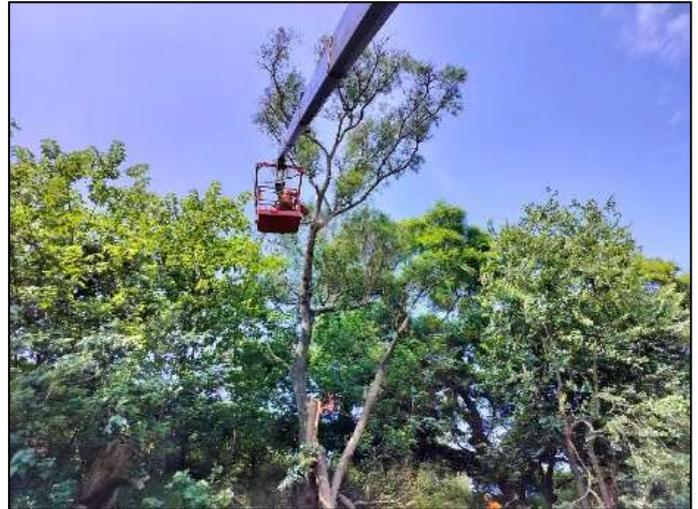
圖 2、首先移除上半部樹冠

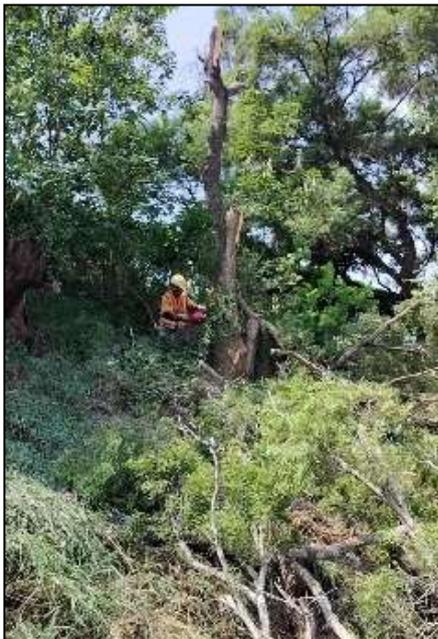
圖 3、進行下半部殘幹清除

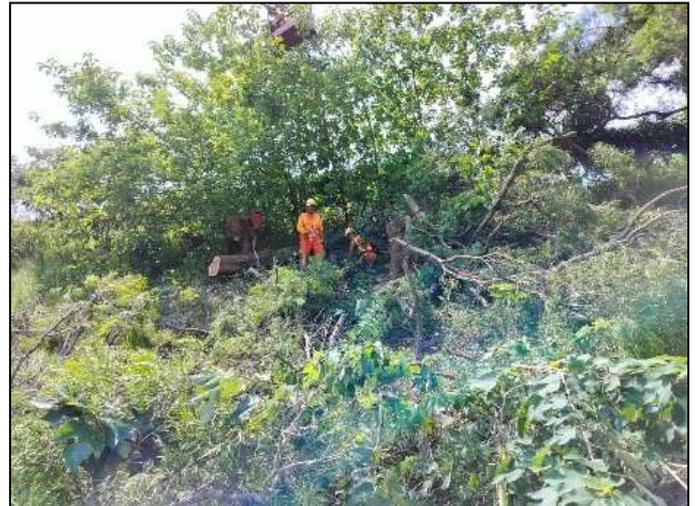
圖 4.為躲避倒塌之樹幹時不慎滑倒遭樹幹壓住

- 1.喬木砍除施工前，應對於工作場所環境及處理樹木可能知風險做評估，由領班協調工序，並研擬完整之標準作業程序，以確保施工安全。
- 2.針對高風險作業於 112 年 9 月 26 日辦理相關教育訓練，並建立完整之危害告知(如圖 7)。
- 3.依據職業安全衛生監督查核計畫內容，辦理職業安全衛生管理計畫修訂，強化喬木砍除高風險作業相關自主檢查作業，確保現場施工人員安全(如附件 1)。

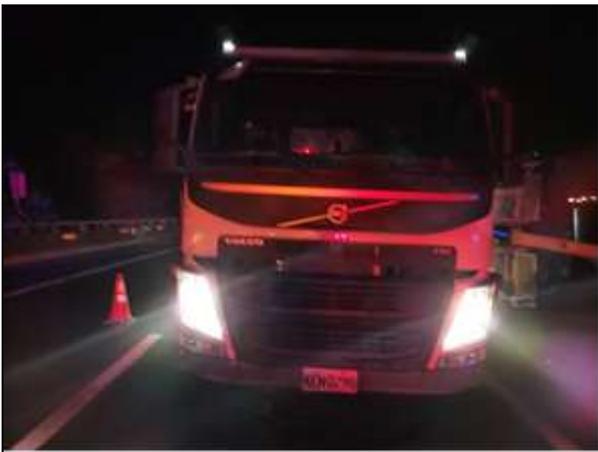
圖 1、熱料載運車照片

- (一)112 年 5 月 11 日廠商(承○營造有限公司)於國道 6 號西向 20.7k 至 15.6k 進行內側車道施工。
- (二)當日凌晨 1 時 30 分熱料車輛到達工地鋪築地點(16.5k 處)西向內車道進行卸料作業，即將完成卸料時，車斗因油壓發生故障無法舉升到最高點故尚有少許剩料，駕駛人將車輛先駛離鋪裝機處，預計至工區終點(15.6k 處)嘗試修復再將剩料卸完。當行駛至工區終點處，駕駛人因疏忽未注意停車處超高較大即將車斗舉斗，過程中車斗發生翻覆並平躺於西向內車道。另因傾倒方向位於施工區域內並不影響用路人行進。
- (三)廠商立即通知調派起重機至事故地點將傾倒車輛扶正，並拖離事故現場。

- 1.就本案例針對料車司機實施教育訓練。
- 2.爾後遇車輛故障，應拖離工區進行維修(不得於施工區域內)。
- 3.如遇施工路段有較大超高，禁止司機於該路段進行舉斗。
- 4.於施工前要求司機對車輛油壓系統實施檢點。

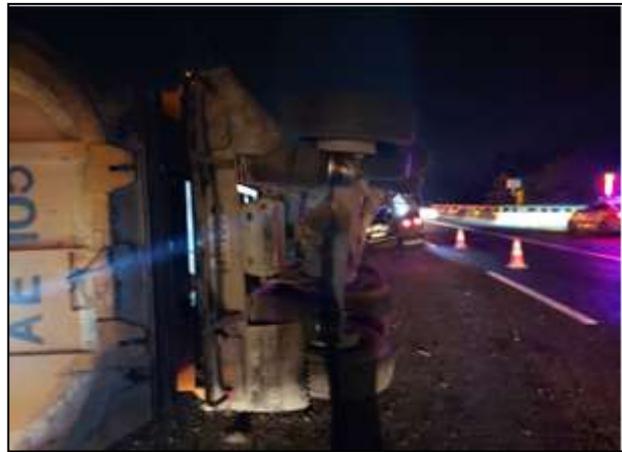
圖 2、事故現場照片(熱料載運車翻覆)

- 1.未能掌握施工環境有超高較大路段及舉斗之可能危害
- 2.駕駛欠缺危機意識，廠商教育訓練未落實

- 1.爾後遇車輛故障，監督廠商應拖離工區進行維修。
- 2.較大超高路段施工，施工前提醒廠商禁止舉斗。

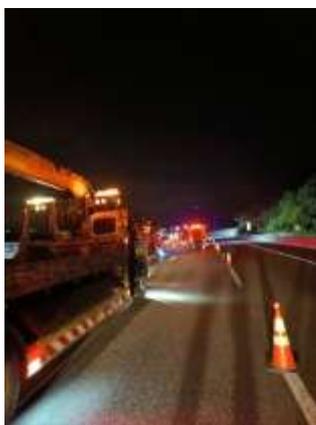
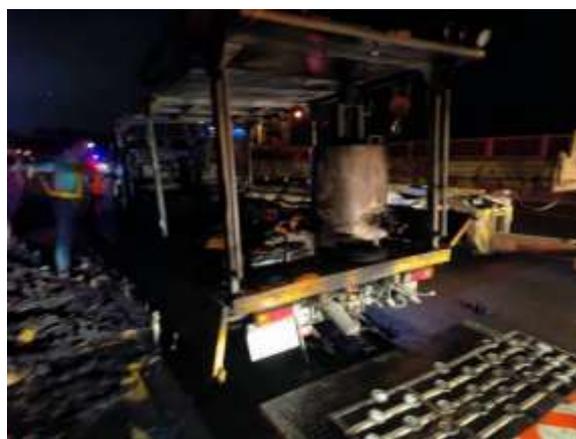
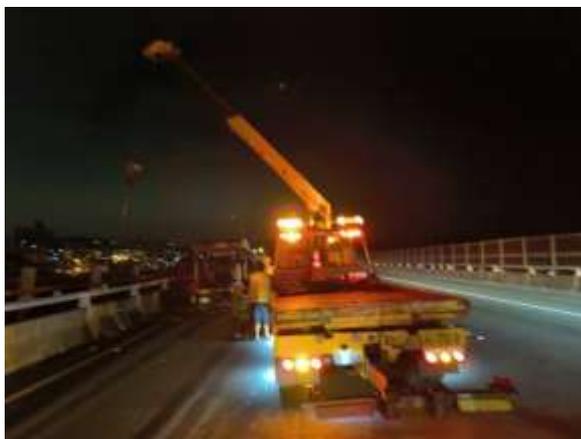
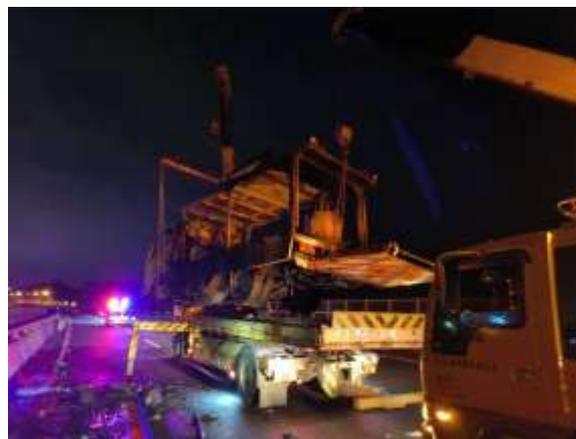
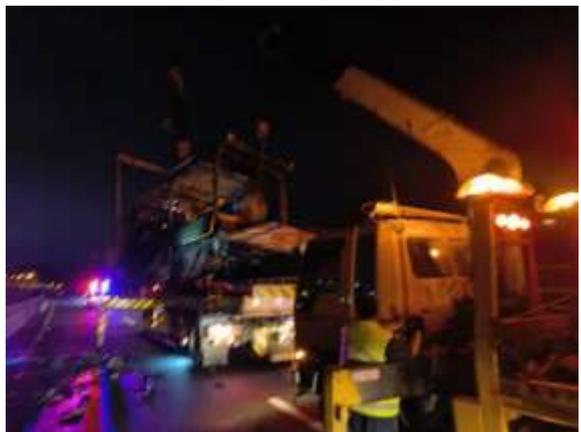
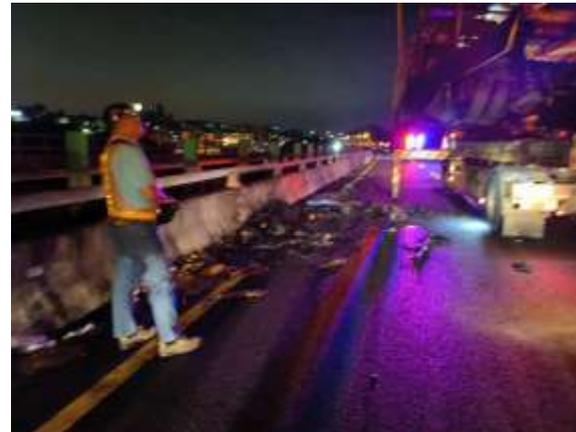
事故現場照片

- 一、標案名稱：112 年度北分局轄區交通設施維護工程-關西工務段
- 二、災害類型：火災
- 三、媒介物：火爐
- 四、發生日期及時間：112 年 07 月 10 日 23 時 38 分
- 五、發生地點：國 3 北上 104k+700 第一車道
- 六、罹災情形:死亡 0 人；受傷 0 人；失蹤 0 人
- 七、災害現場概況（檢附相關照片）：

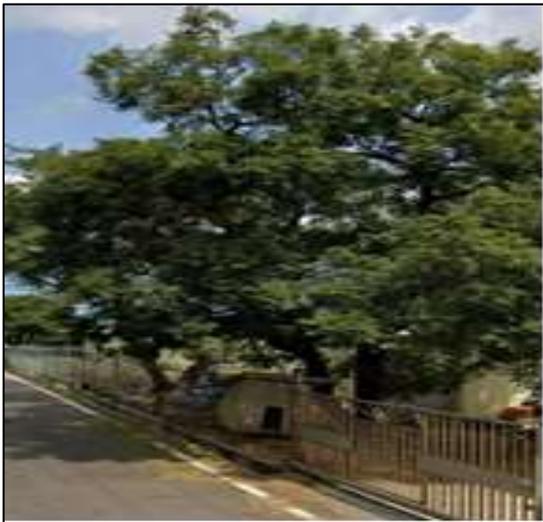
勞工廖員於 112 年 7 月 22 日於國 2 西向 5.5k 外邊坡從事植栽修剪作業，當日 12 時 15 分午休時被發現臉色蒼白無意識，並持續 CPR 直到救護車抵達現場。

圖 1、當日休息位置

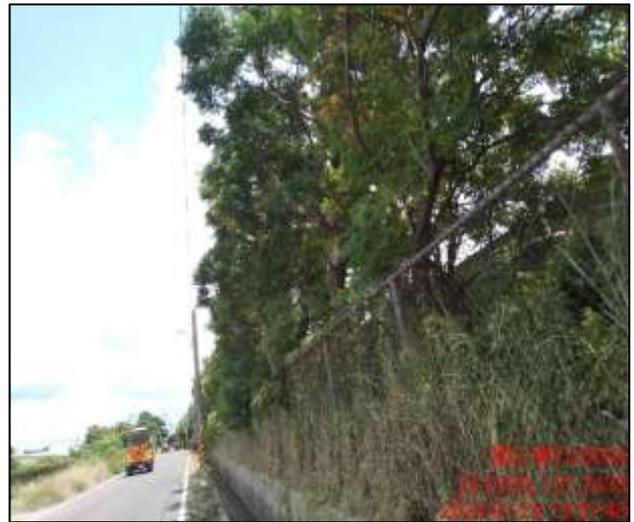
圖 2、當日施工地點

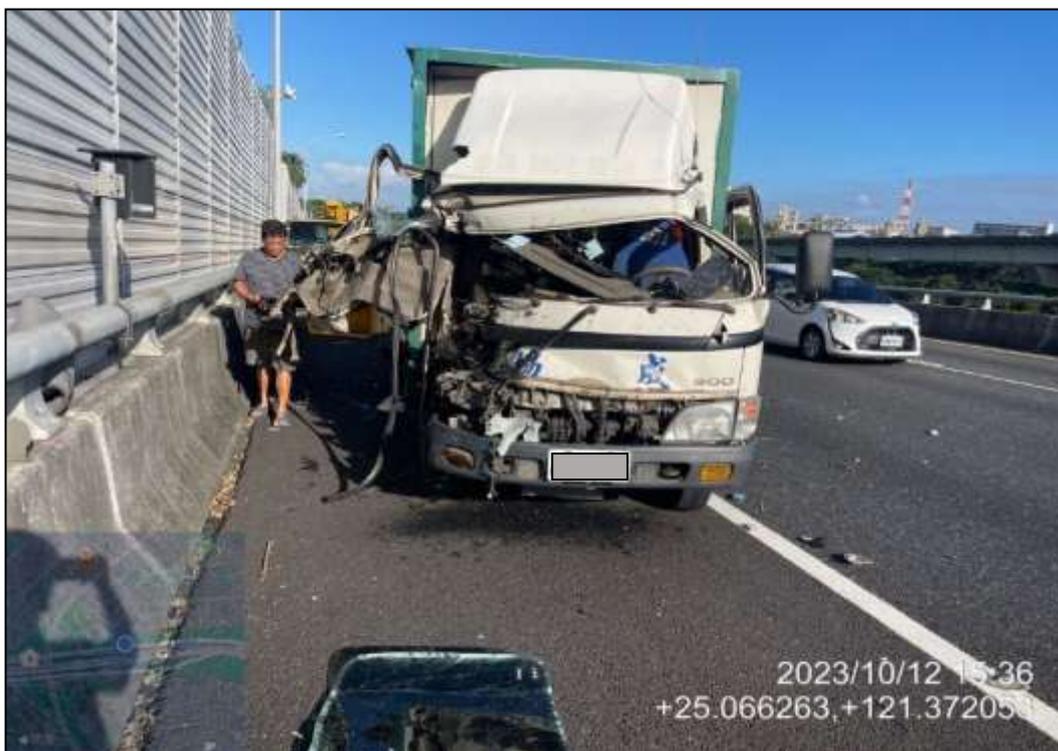
圖 1、事故現場照片 1

- 一、標案名稱：111-112 年度高速路網北區交控設施維護及後續擴充工作
- 二、災害類型：交通事故
- 三、媒介物：車輛
- 四、發生日期及時間：112 年 10 月 12 日 15 時 40 分
- 五、發生地點：國道 1 號高架南下 40k+600(外路肩)
- 六、罹災情形：死亡 0 人；受傷 0 人；失蹤 0 人
- 七、災害現場概況（如圖 1~圖 3）：

- (一)施工廠商：
 - 1.要求各協力廠商務必依規定辦理交維措施，於工區後方加強警戒並加派緩撞車。
 - 2.加強施工前危害告知，並於工具箱會議提醒作業風險及注意事項。
- (二)監督單位(交控中心)：
 - 1.分別於 112 年 10 月 13 日及 113 年 1 月 10 日召開檢討會議(如圖 4)。
 - 2.要求廠商須依規定加派緩撞車，並已依契約規定裁罰廠商新臺幣 6,000 元整。
- (三)分局：
 - 1.要求督工單位督導廠商確實落實自護、互護及監護機制。
 - 2.於擴大安衛會議宣導本案例及相關策進作為，並應遵照本局施工之交通管制守則、交通管制設施之布設與撤除作業程序等規定辦理，以避免類似災害再發生。
